VISÃO GERAL DO EQUIPAMENTO	DADOS GERAIS

TAG	13.23.03	DESCRIÇÃO	Bomba
	ÁREA	REBRITAGEM	SUBÁREA	AREA 13
	DATA DA INSPEÇÃO	19/10/2023	INSPETOR	DIOGO

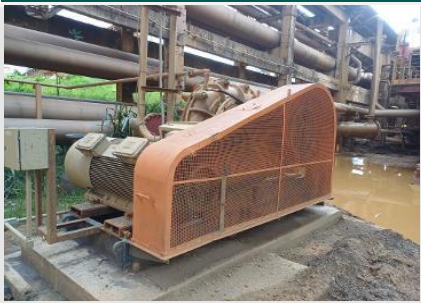
MEIOS DE ACESSO			PROTEÇÕES		
SIM	NÃO	N/A	SIM	NÃO	N/A
	X			X	
Foi verificado pelo inspetor que os meios de acesso não se encontram adequados ao equipamento.			Foi verificado pelo inspetor que as proteções nos equipamentos não estão íntegras.		
Haverá recomendações para possíveis adequações dos meios de acesso no relatório final.			Haverá recomendações para possíveis adequações das proteções nos equipamentos no relatório final.

Foi evidenciado que os itens 12.2.1, 12.2.1.1, 12.2.1.2, 12.2.4, 12.5.1 não estão conforme a NR-12. O relatório final com as descrições e recomendações aplicáveis será entregue após o término de campo.

O equipamento não está seguindo a sua categoria de segurança requerida, conforme o item 12.5.2 - alínea a) da NR-12.
