| | | <b>GB TERMINAIS - SANTOS/SP</b> | |
| <b>RELATÓRIO DE INSPEÇÃO<br/>NR-29</b> | | Relatório 29-0040 | Página 1 |

# LAUDO CONFORME NR-29 PONTE ROLANTE

**PR-01**

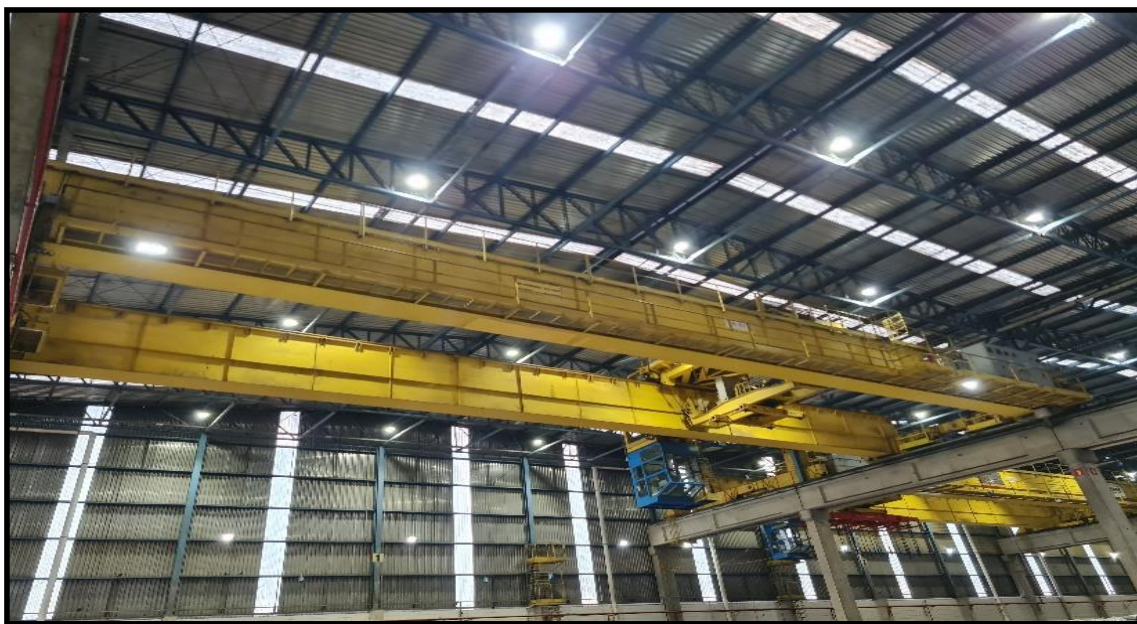
# 15.2 - TESTE DE CARGA OPERACIONAL

| <b>RESULTADO</b><br>Foi realizado Teste de Carga Operacional na Ponte Rolante<br><b>LAUDO : APROVADO</b> |

| <p><b>No dia 26/12/2023 foi realizado o Teste de Carga Operacional obtendo resultados satisfatórios.</b></p> |
