GB TERMINAIS - SANTOS/SP	
RELATÓRIO DE INSPEÇÃO NR-29		Relatório 29-0043	Página 1
		Obra 10086	Revisão 0

LAUDO CONFORME NR-29 PONTE ROLANTE

PR-04

NR-29- INSPEÇÃO DE INTEGRIDADE NAS PONTES ROLANTES 1 A 6 DO ARMAZÉM 31, afim em detectar através das inspeções a serem realizadas, a existência de irregularidades que possam comprometer a segurança dos componentes e pessoas, durante o seu funcionamento normal.

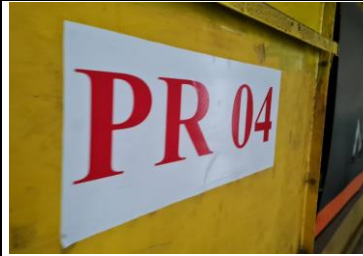
Nº	LOCAL	SITUAÇÃO ENCONTRADA	RECOMENDAÇÃO	PRIORIDADE	FOTO
1	TAG	Foi evidenciado que o equipamento contém a identificação de TAG e em boas condições de conservação.	NADA CONSTA	-

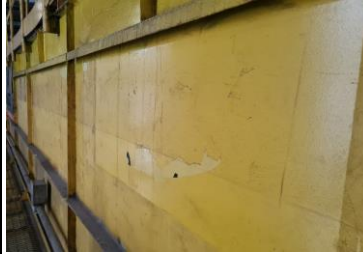
2	CAPACIDADE	Foi evidenciado que o equipamento não possui identificação de capacidade destacada no equipamento.	Necessário instalar identificação de capacidade de forma evidente e legível.	P-2

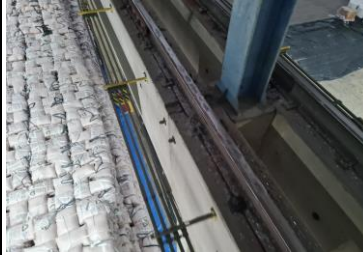
3	TRILHO (LADO SUZANO)	Foi evidenciado que o trilho da ponte encontra-se em danificado, causando trepidação na sua movimentação.	Necessário verificar junto ao planejamento a substituição dos trilhos (lado SUZANO) devido o mesmo encontra-se danificado, causando trepidação na sua movimentação.	P-1

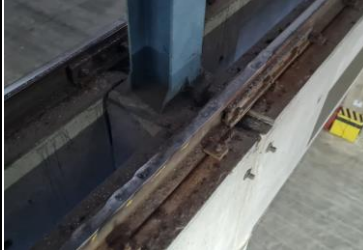
4	TRILHO (LADO LDC)	Foi evidenciado que o trilho da ponte encontra-se danificado, causando trepidação na sua movimentação.	Necessário verificar junto ao planejamento a substituição dos trilhos (lado LDC) devido o mesmo encontra-se danificado, causando trepidação na sua movimentação.	P-1

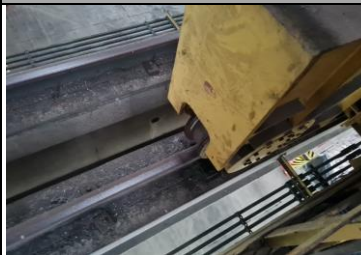
Nº	LOCAL	SITUAÇÃO ENCONTRADA	RECOMENDAÇÃO	PRIORIDADE	FOTO
5	TRUCK (LADO SUZANO)	Foi evidenciado que o Truck encontra-se em bom estado de conservação	NADA CONSTA	-

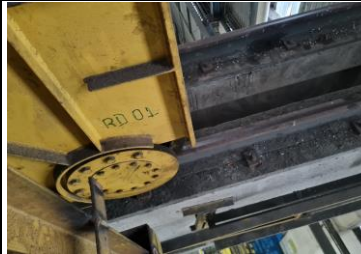
6	TRUCK (LADO LDC)	Foi evidenciado que o truck encontra-se em bom estado de conservação.	NADA CONSTA	-

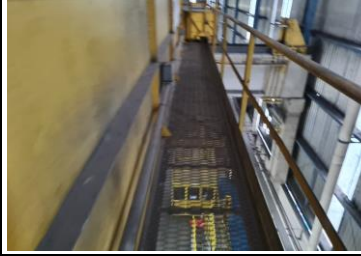
7	PASSARELA	Foi evidenciado que a passarela encontra-se em condições seguras de deslocamento para os trabalhadores.	NADA CONSTA	-

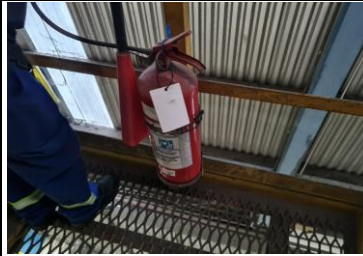
Nº	LOCAL	SITUAÇÃO ENCONTRADA	RECOMENDAÇÃO	PRIORIDADE	FOTO
9	EXTINTOR	Foi evidenciado que o equipamento dispõe de extintor de incêndio.	NADA CONSTA	-

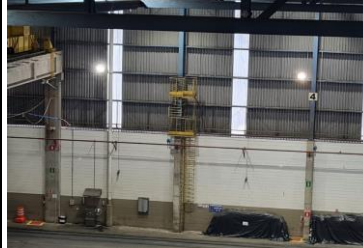
10	ESCADA MARINHEIRO	Foi evidenciado que a escada marinheiro possui o devido padrão de segurança, proporcionando segurança.	NADA CONSTA	-

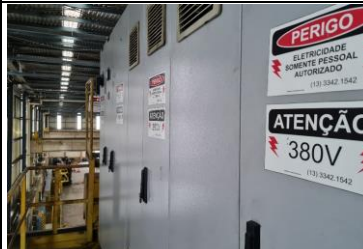
11	QUADRO ELÉTRICO	Foi evidenciado que o quadro elétrico encontra-se em condições seguras de funcionamento.	NADA CONSTA	-

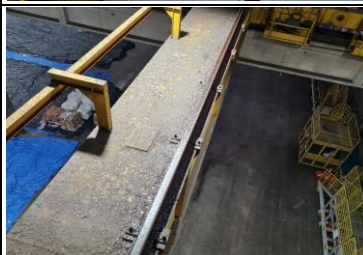
12	TRILHO DO TRUCK LANÇA (LADO MAR)	Foi evidenciado que o trilho da ponte encontra-se em bom estado de conservação.	NADA CONSTA	-

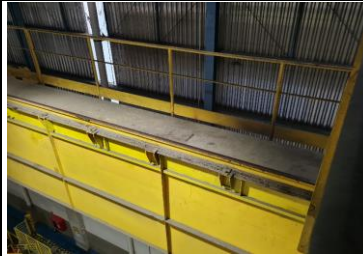
Nº	LOCAL	SITUAÇÃO ENCONTRADA	RECOMENDAÇÃO	PRIORIDADE	FOTO
13	TRILHO DO TRUCK LANÇA (LADO TERRA)	Foi evidenciado que o trilho da ponte encontra-se em bom estado de conservação.	NADA CONSTA	-

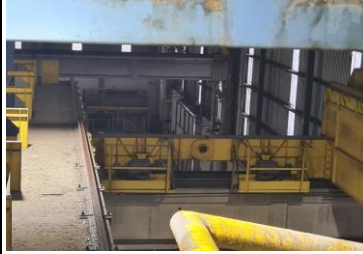
14	MOTOR TRANSLAÇÃO DA PONTE (SUZANO)	Foi evidenciado que o motor do truck encontra-se em bom estado de conservação.	NADA CONSTA	-

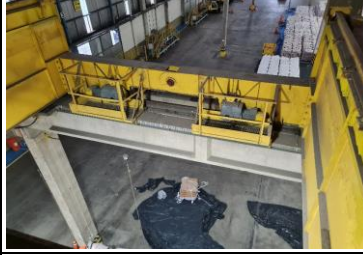
15	MOTOR TRANSLAÇÃO DA PONTE (LADO LDC)	Foi evidenciado que o truck encontra-se em bom estado de conservação.	NADA CONSTA	-

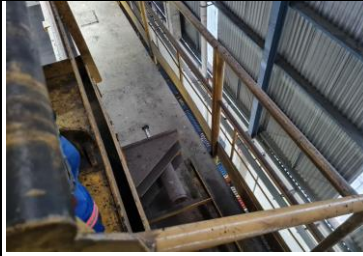
Nº	LOCAL	SITUAÇÃO ENCONTRADA	RECOMENDAÇÃO	PRIORIDADE	FOTO
17	BATENTE DO TRUCK LANÇA (LADO MAR-LDC)	Foi evidenciado que o batente encontra-se em bom estado de conservação.	NADA CONSTA	-

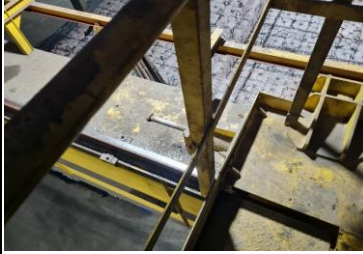
18	BATENTE DO TRUCK LANÇA (LADO TERRA-SUZANO)	Foi evidenciado que o batente encontra-se em bom estado de conservação.	NADA CONSTA	-

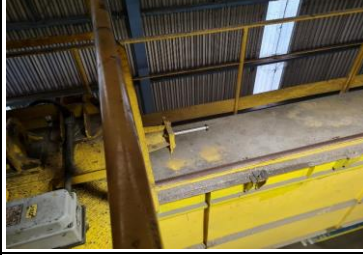
19	BATENTE DO TRUCK LANÇA (LADO MAR-SUZANO)	Foi evidenciado que o batente encontra-se em bom estado de conservação.	NADA CONSTA	-

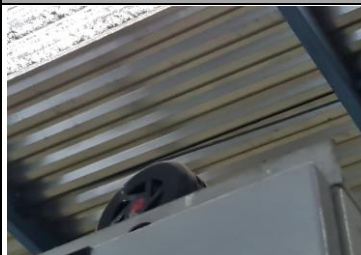
Nº	LOCAL	SITUAÇÃO ENCONTRADA	RECOMENDAÇÃO	PRIORIDADE	FOTO
21	SINAL SONORO	Foi evidenciado que o sinal sonoro encontra-se inadequado.	Necessário realizar a adequação do sinal sonoro, de modo que funcione durante o deslocamento da ponte.	P-1

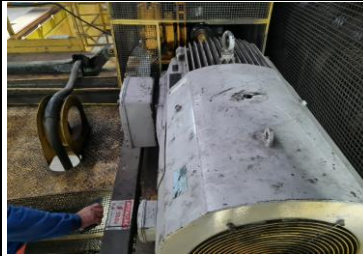
Nº	LOCAL	SITUAÇÃO ENCONTRADA	RECOMENDAÇÃO	PRIORIDADE	FOTO
25	MOTOR	Foi evidenciado que o motor do equipamento encontra-se em bom estado de conservação e funcionamento.	NADA CONSTA	-

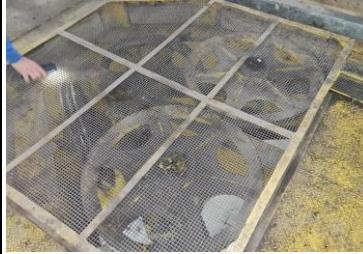
26	ROLDANAS	Foi evidenciado que as roldanas encontram-se em bom estado de conservação e funcionamento.	NADA CONSTA	-

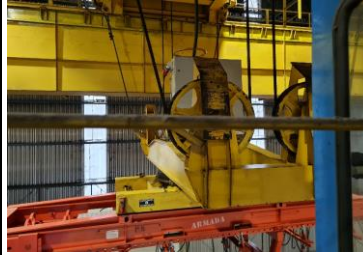
27	ROLDANAS	Foi evidenciado que as roldanas encontram-se em bom estado de conservação e funcionamento.	NADA CONSTA	-

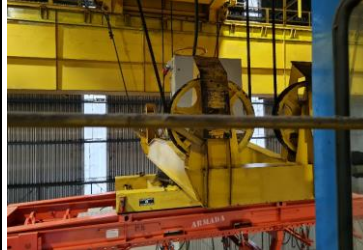
28	MESA DE GIRO	Foi evidenciado que a mesa de giro encontra-se em bom estado de conservação.	NADA CONSTA	-

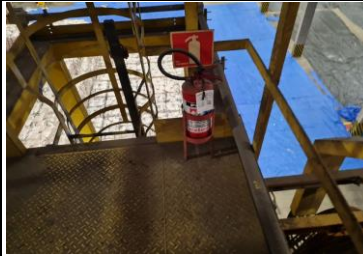
Nº	LOCAL	SITUAÇÃO ENCONTRADA	RECOMENDAÇÃO	PRIORIDADE	FOTO
29	EXTINTOR	Foi evidenciado que o equipamento dispõe de extintor de incêndio.	NADA CONSTA	-

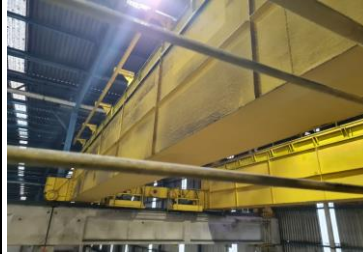
30	ESTRUTURA	Foi evidenciado que a estrutura da ponte encontra-se em bom estado de integridade.	NADA CONSTA	-

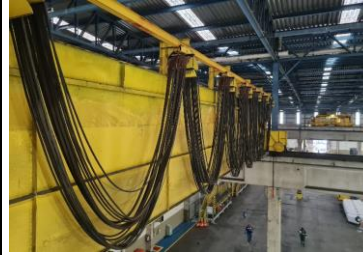
31	CABOS DE ALIMENTAÇÃO	Foi evidenciado que o carrinho dos cabos de alimentação encontra-se em bom estado de conservação.	NADA CONSTA	-

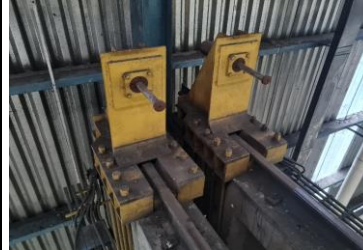
32	BATENTE (LADO SUZANO)	Foi evidenciado que a batente encontra-se em bom estado de conservação.	NADA CONSTA	-

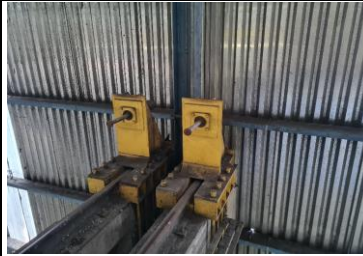
Nº	LOCAL	SITUAÇÃO ENCONTRADA	RECOMENDAÇÃO	PRIORIDADE	FOTO
33	BATENTE (LADO LDC)	Foi evidenciado que a batente encontra-se em bom estado de conservação.	NADA CONSTA	-

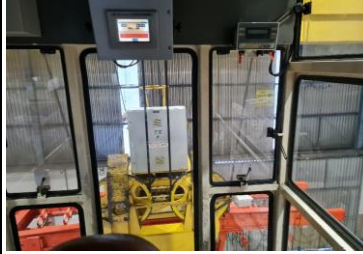
34	BALANÇA	Foi evidenciado que a balança encontra-se em bom estado de conservação.	NADA CONSTA	-

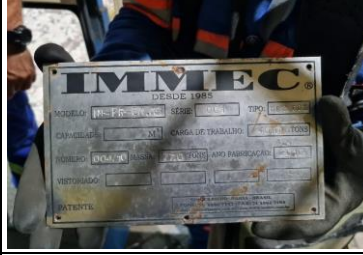
35	CABINE DE OPERAÇÃO	Foi evidenciado que na cabine possui plaqueta contendo os dados técnicos.	NADA CONSTA	-

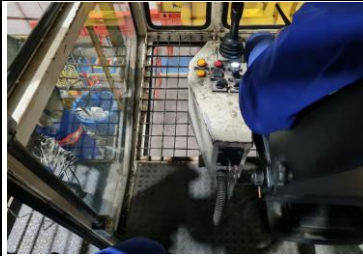
Nº	LOCAL	SITUAÇÃO ENCONTRADA	RECOMENDAÇÃO	PRIORIDADE	FOTO
37	CABINE DE OPERAÇÃO	Foi evidenciado que o piso de grade da cabine de operação encontra-se em bom estado de conservação.	NADA CONSTA	-

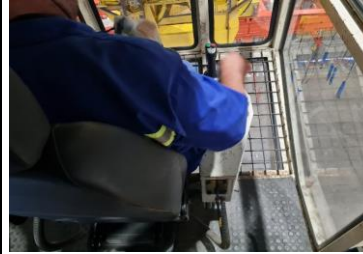
38	CABINE DE OPERAÇÃO	Foi evidenciado que a mesa de controle não possui assento ergonômico.	Necessário realizar a adequação do assento, de modo a deixá-lo nos padrões de ergonomia conforme a NR-17.	P-2

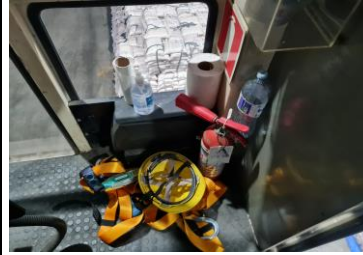
39	CABINE DE OPERAÇÃO	Foi evidenciado que a cabine de operação dispõe de extintor de incêndio.	NADA CONSTA	-

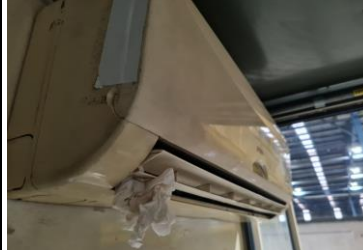
40	CABINE DE OPERAÇÃO	Foi evidenciado que a cabine possui sistema de climatização em bom estado de conservação.	NADA CONSTA	-

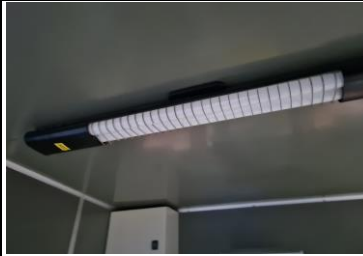
Nº	LOCAL	SITUAÇÃO ENCONTRADA	RECOMENDAÇÃO	PRIORIDADE	FOTO
41	CABINE DE OPERAÇÃO	Foi evidenciado que a iluminação da cabine encontra-se em bom estado de conservação.	NADA CONSTA	-

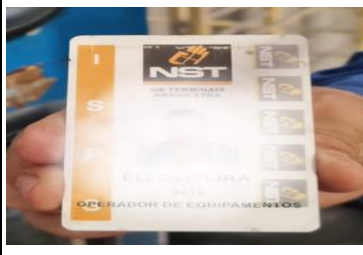
43	OPERADOR	Foi evidenciado que possui identificação e qualificação do operador.	NADA CONSTA	-

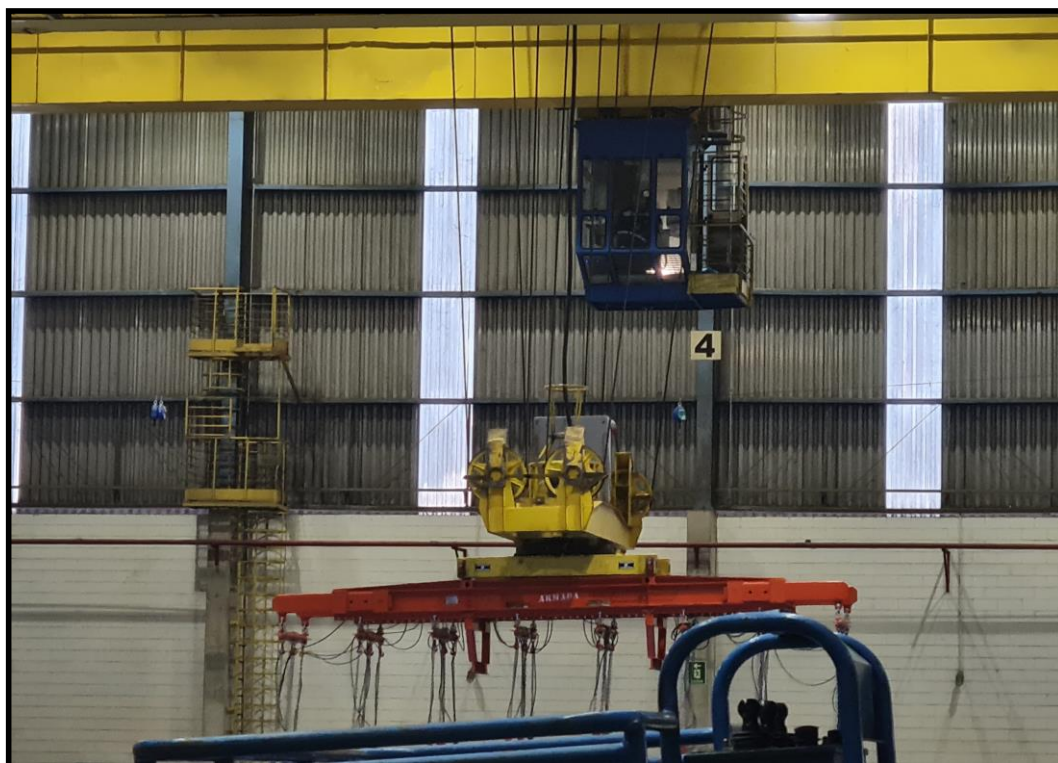
15.2 - TESTE DE CARGA OPERACIONAL

RESULTADO
Foi realizado Teste de Carga Operacional na Ponte Rolante LAUDO : APROVADO

<p>No dia 24/10/2022 foi realizado o Teste de Carga Operacional obtendo resultados satisfatórios.</p>
