COFCO - SANTOS / SP	
NR-29 – SEGURANÇA E SAÚDE NO TRABALHO PORTUÁRIO	Relatório	5990	Página 1
	Obra	10087	Revisão 0

RELATÓRIO DE INSPEÇÃO CONFORME NR-29

TOMBADOR 01 LADO TERRA

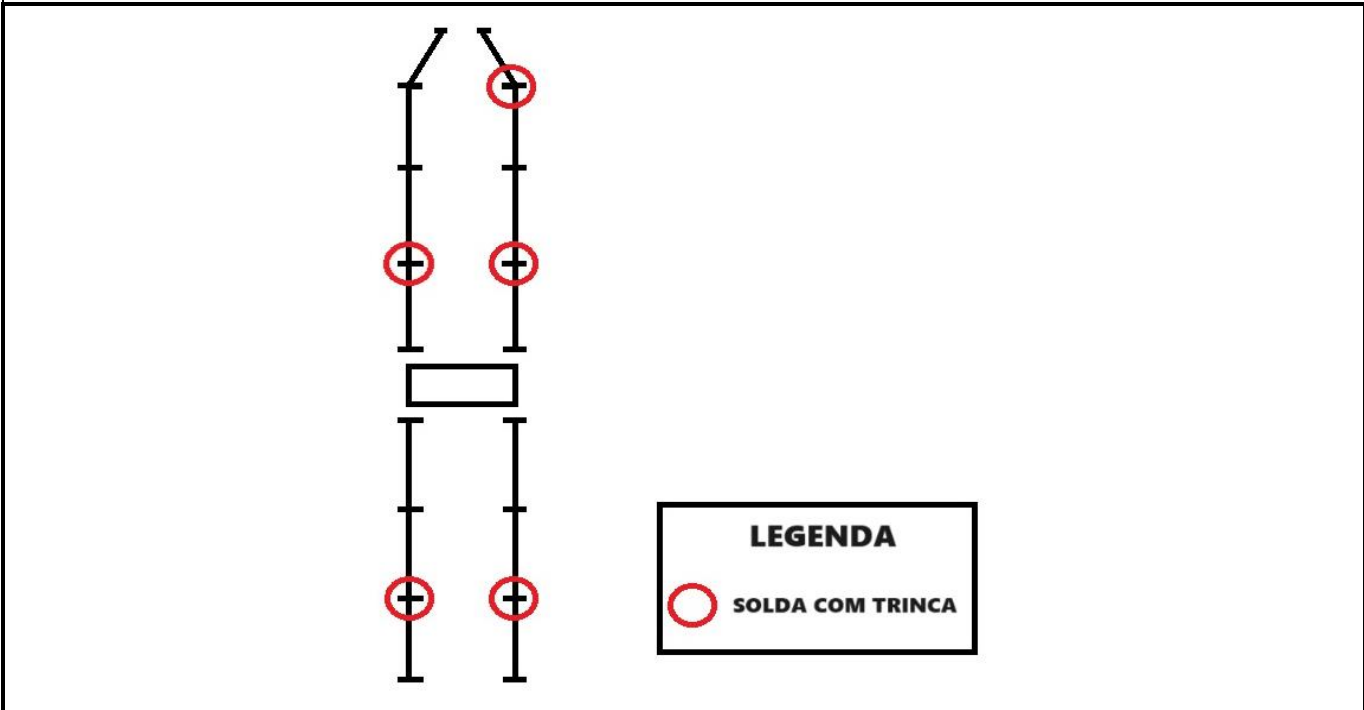
Foi realizado Líquido Penetrante na parte superior do tombador 01, onde foi constatada algumas trincas nas soldas, segue localização exata das soldas no croqui abaixo.
LOCALIZAÇÃO: ESTRUTURA SUPERIOR

OBS: Foi realizado os devidos reparos nas soldas e ensaio de líquido penetrante novamente, tendo assim, resultado satisfatório em todos os pontos.
