<b>RUMO - SUMARÉ/SP</b>	
<b>RELATÓRIO DE INSPEÇÃO NR-35</b>		Relatório 5933	Página 1
		Obra 2477	Revisão 0

# INSPEÇÃO E ENSAIOS NR-35 EM LINHA DE VIDA

## RUMO - SUMARÉ/SP

### Acesso EL 09

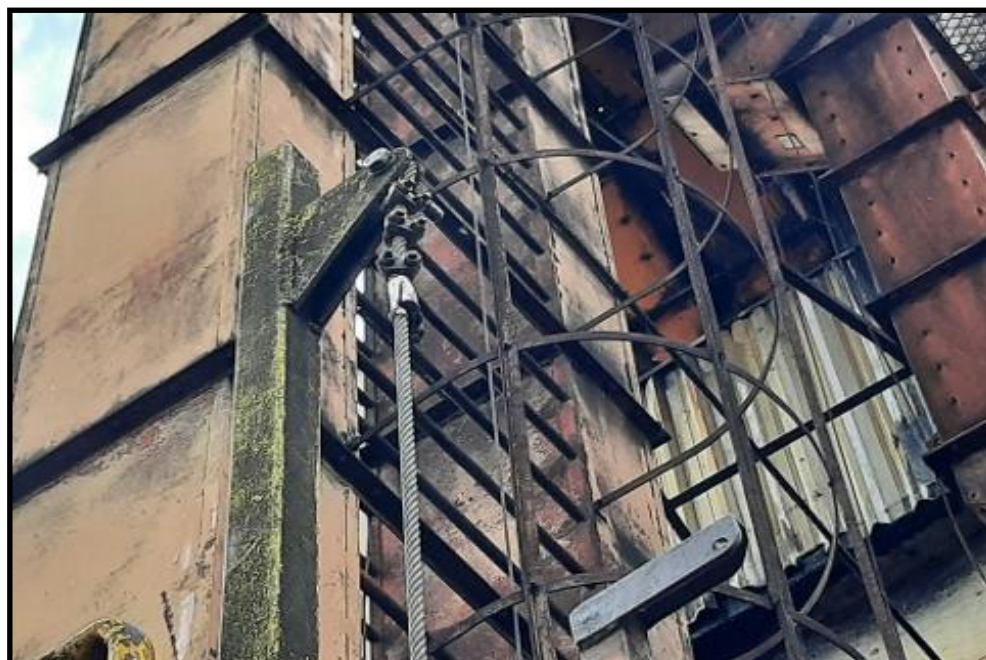
A linha de vida localizada no Acesso EL 09 inspecionada conforme a NR-35, está em boas condições de funcionamento. Sendo também necessário atender aos prazos estabelecidos e as demais recomendações citadas em função da Planilha de Inspeção NR-35. Nota técnica: A inspeção periódica do sistema de ancoragem deve ser efetuada de acordo com o procedimento operacional, considerando o projeto do sistema de ancoragem e o de montagem, respeitando as instruções do fabricante e as normas regulamentadoras e técnicas aplicáveis, com periodicidade não superior a 12 meses conforme anexo II subitem 3.1.2 da NR-35.
