<b>Rumo - Sumaré</b>	
<b>Inspeção e Laudo em Unidade Hidráulica</b>		Relatório 20-0042	Página 1
		Obra 2475	Revisão 0

# RELATÓRIO DE INSPEÇÃO

## Rumo - Sumaré

### Tombador - 2

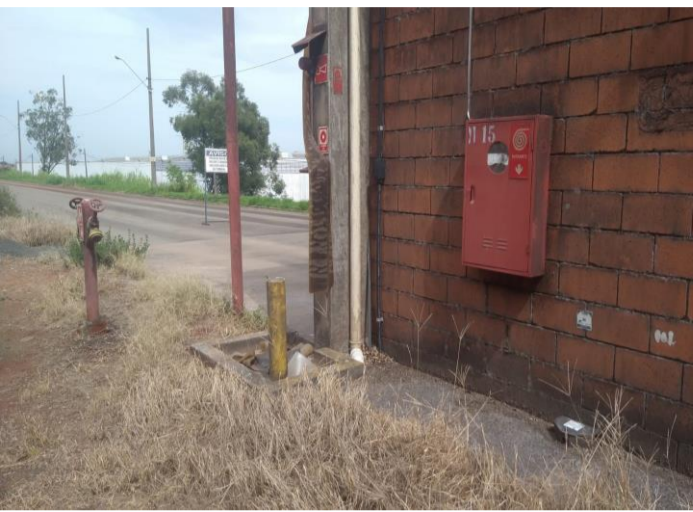
Nº	ÁREA/ LOCAL	TAG	DESCRIÇÃO DA NORMA	RECOMENDAÇÃO	FOTO (ANTES)
1	Rumo Sumaré	Sistema Hidráulico Tombador 2	Foi verificado que o sistema de combate a incêndio encontra-se próximo a unidade hidráulica.	NADA CONSTA

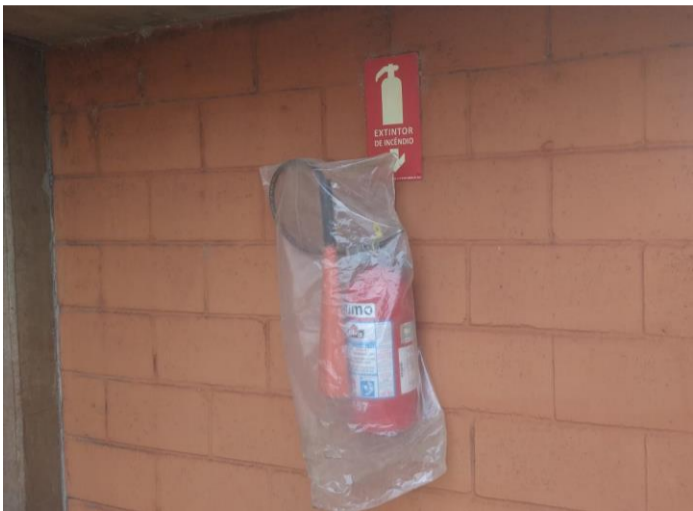
2	Rumo Sumaré	Sistema Hidráulico Tombador 2	Necessário que todos os extintores ao redor do prédio onde está instalado os tombadores e a unidade hidráulica estejam inspecionados e calibrados por empresa especializada e com registro no INMETRO.	NADA CONSTA

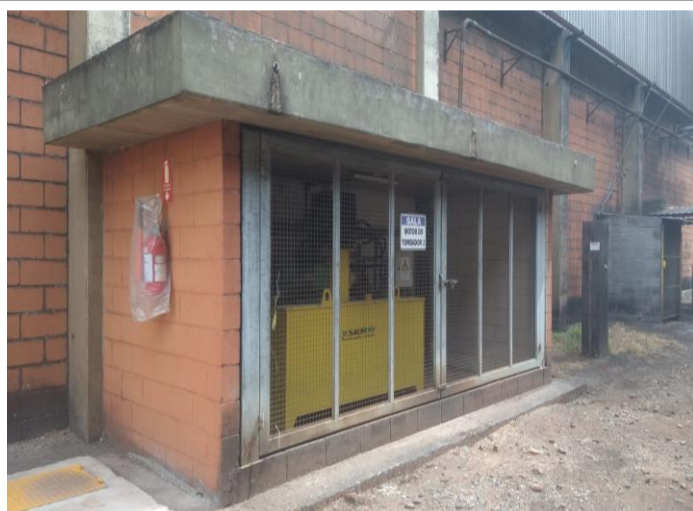
3	Rumo Sumaré	Sistema Hidráulico Tombador 2	Telhado da casa da unidade hidráulica encontra-se em bom estado de conservação.	NADA CONSTA

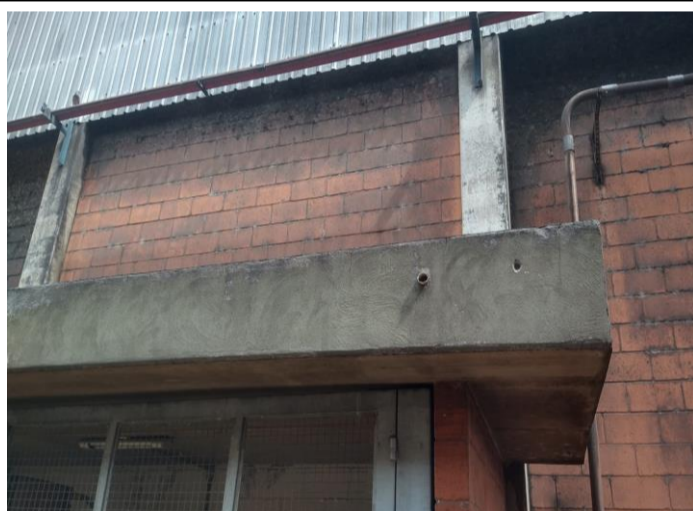
4	Rumo Sumaré	Sistema Hidráulico Tombador 2	Sistema de drenagem do telhado da casa da unidade hidráulica encontra-se em bom estado de conservação.	NADA CONSTA

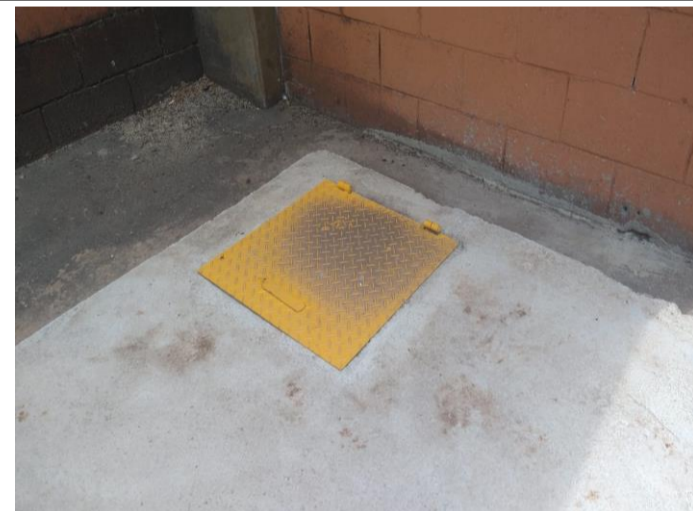
5	Rumo Sumaré	Sistema Hidráulico Tombador 2	Tampa da caixa de contenção encontra-se em bom estado de conservação. Porém não possui pintura adequada e sinalização de atenção.	Necessário que a mesma seja pintada nas cores amarelo e preto afim de indicar atenção conforme NBR 7195.

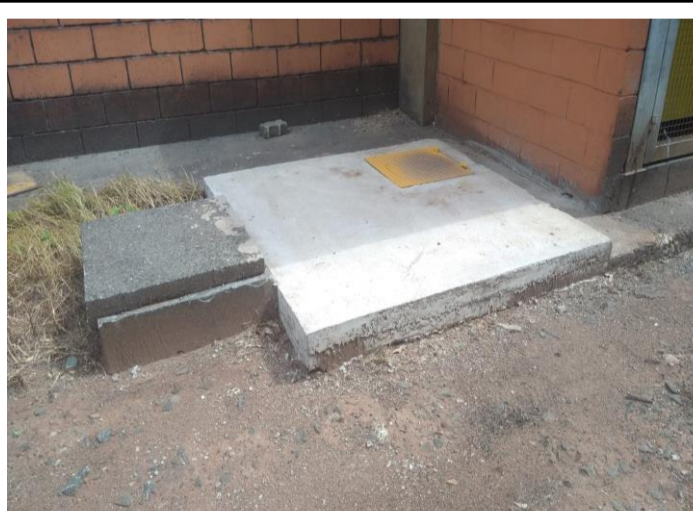
6	Rumo Sumaré	Sistema Hidráulico Tombador 2	Caixa de conteção encontra-se em bom estado de conservação, porém não possui sinalização de atenção.	Necessário que a mesma seja pintada nas cores amarelo e preto afim de indicar atenção conforme NBR 7195.

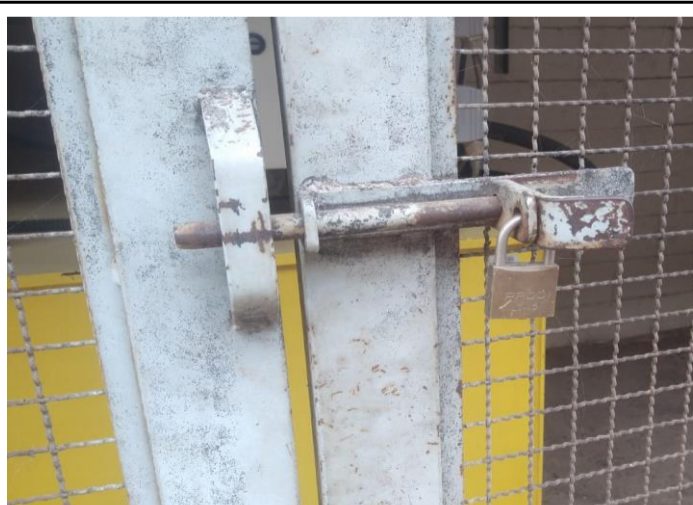
7	Rumo Sumaré	Sistema Hidráulico Tombador 2	Durante a inspeção foi verificado que o sistema de tranca da porta da sala da unidade hidráulica encontra-se em bom estado de conservação, e a chave da mesma fica guardada com o responsável da área.	NADA CONSTA
