MOVECTA - GUARUJÁ / SP	
RELATÓRIO DE INSPEÇÃO NR-35		Relatório 35-0040	Página 1
		Obra 2473	Revisão 0

INSPEÇÃO E ENSAIOS NR-35 EM LINHA DE VIDA

MOVECTA - GUARUJÁ/SP

Armazém Químico 01 - Telhado - Linha de Vida A

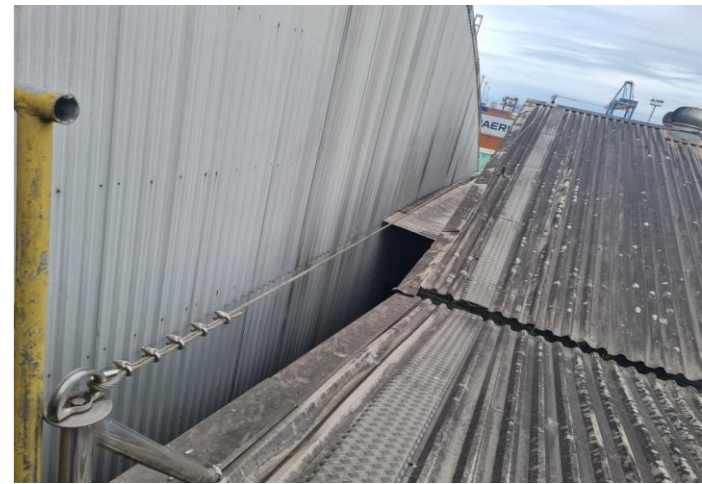
Nº	LOCAL INSPECIONADO	TIPO DE INSPEÇÃO	REGIÃO	SITUAÇÃO ENCONTRADA	RECOMENDAÇÃO	PRIORIDADE	FOTO
1	CABO DE AÇO ENTRADA - IDENTIFICAÇÃO	EXTERNO	LADO ENTRADA	Foi evidenciado que a linha de vida Armazém Químico 01 - Telhado - Linha de Vida A, não possui identificação.	Necessário que a sinalização da identificação da linha de vida seja destacada em localização claramente visível e de fácil compreensão.	P-2

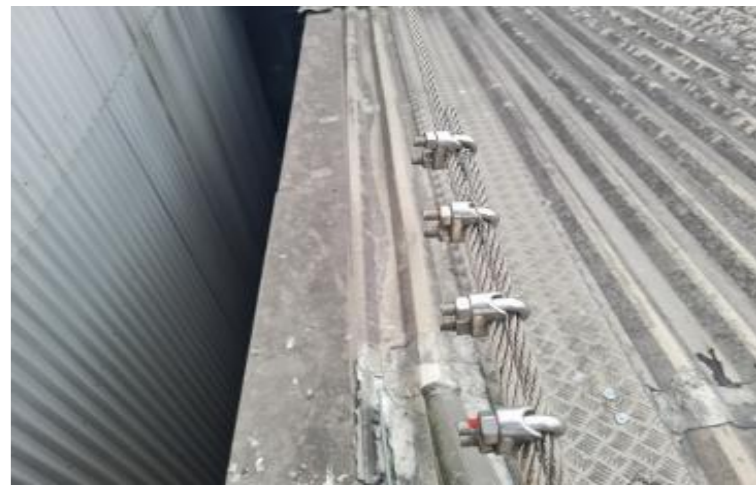
2	CABO DE AÇO ENTRADA - INTEGRIDADE	EXTERNO	LADO ENTRADA	Foi evidenciado que o cabo está em boas condições de uso.	NADA CONSTA	-

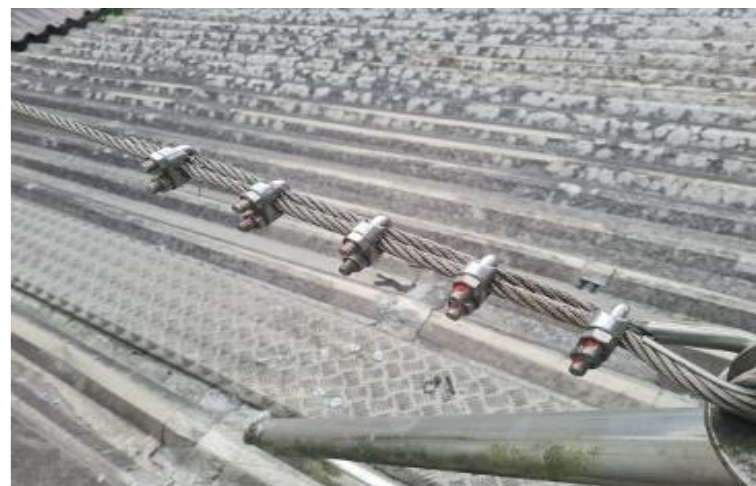
3	GRAMPOS ENTRADA - INTEGRIDADE	EXTERNO	LADO ENTRADA	Foi evidenciado que os grampos estão em bom estado de conservação.	NADA CONSTA	-

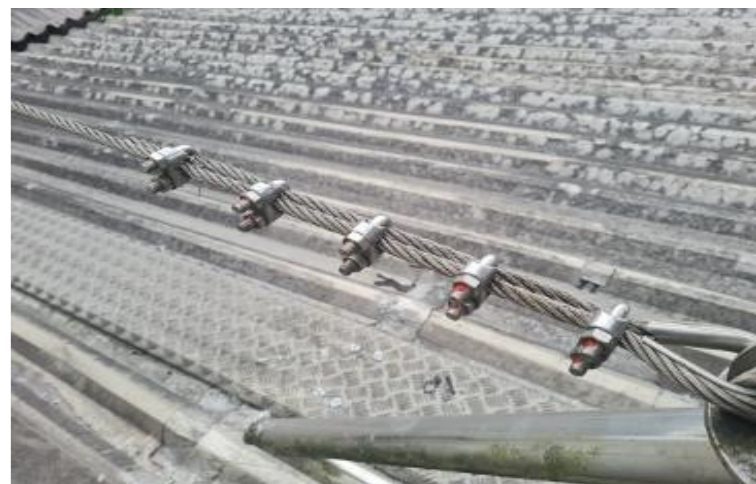
4	GRAMPOS ENTRADA - POSIÇÃO	EXTERNO	LADO ENTRADA	Foi evidenciado que os grampos estão posicionados de forma correta.	NADA CONSTA	-

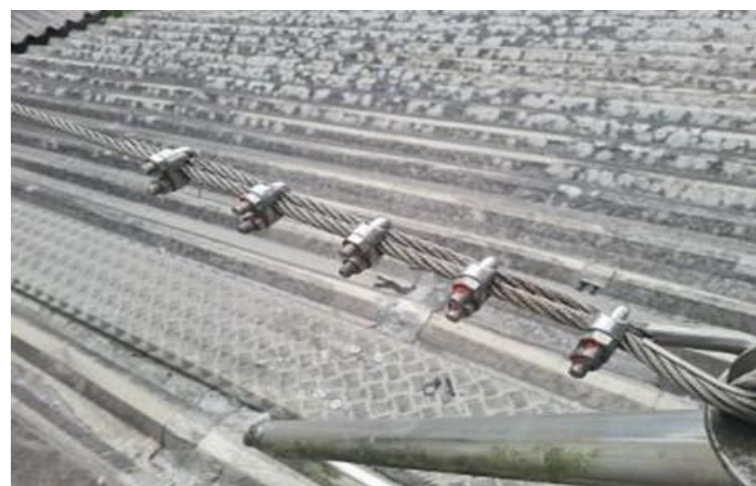
5	GRAMPOS ENTRADA - FIXAÇÃO	EXTERNO	LADO ENTRADA	Foi verificado que os grampos estão fixados de forma correta.	NADA CONSTA	-

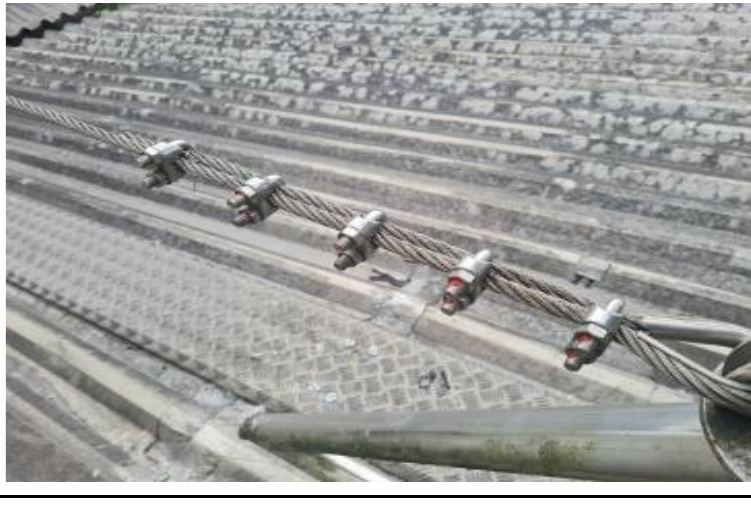
Nº	LOCAL INSPECIONADO	TIPO DE INSPEÇÃO	REGIÃO	SITUAÇÃO ENCONTRADA	RECOMENDAÇÃO	PRIORIDADE	FOTO
6	GRAMPOS ENTRADA - ESPAÇAMENTO	EXTERNO	LADO ENTRADA	Foi verificado que os grampos estão com o espaçamento conforme a norma.	NADA CONSTA	-	 
7	GRAMPOS ENTRADA - QUANTIDADE	EXTERNO	LADO ENTRADA	Foi verificado que a quantidade dos grampos está correta.	NADA CONSTA	-

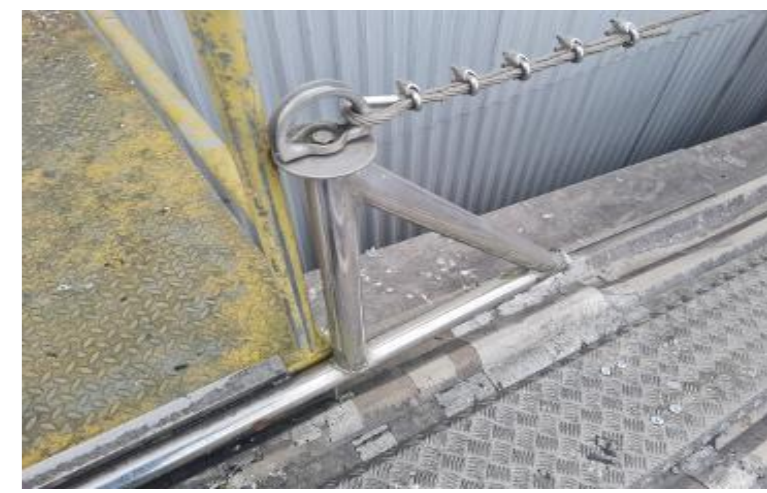
Nº	LOCAL INSPECIONADO	TIPO DE INSPEÇÃO	REGIÃO	SITUAÇÃO ENCONTRADA	RECOMENDAÇÃO	PRIORIDADE	FOTO
11	INDICADORES DE TENSÃO ENTRADA - INTEGRIDADE	EXTERNO	LADO ENTRADA	Foi verificado que a linha de vida não possui indicador de tensão.	Necessário providenciar a instalação do indicador de tensão na linha de vida afim de garantir a saúde e integridade do colaborador.	P-1	-
12	SUPORTES DE ANCORAGEM ENTRADA - INTEGRIDADE	EXTERNO	LADO ENTRADA	Foi verificado que os suportes de ancoragem estão em condições seguras.	NADA CONSTA	-

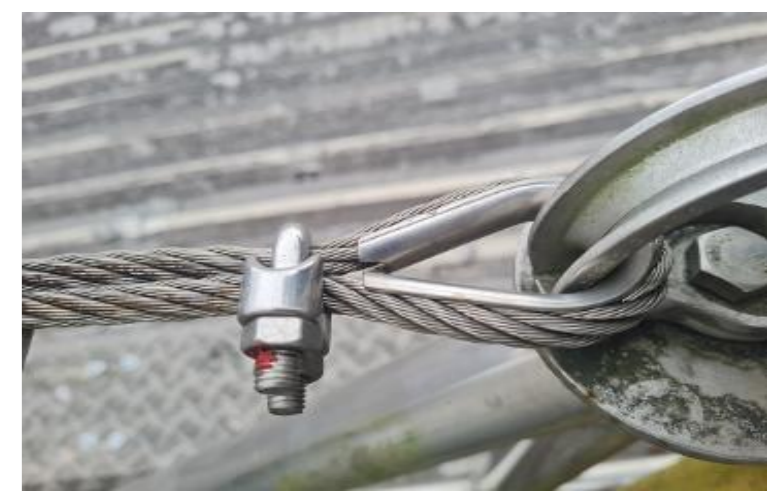
13	SAPATILHO ENTRADA - INTEGRIDADE	EXTERNO	LADO ENTRADA	Foi verificado que os sapatilhos estão em bom estado de conservação.	NADA CONSTA	-

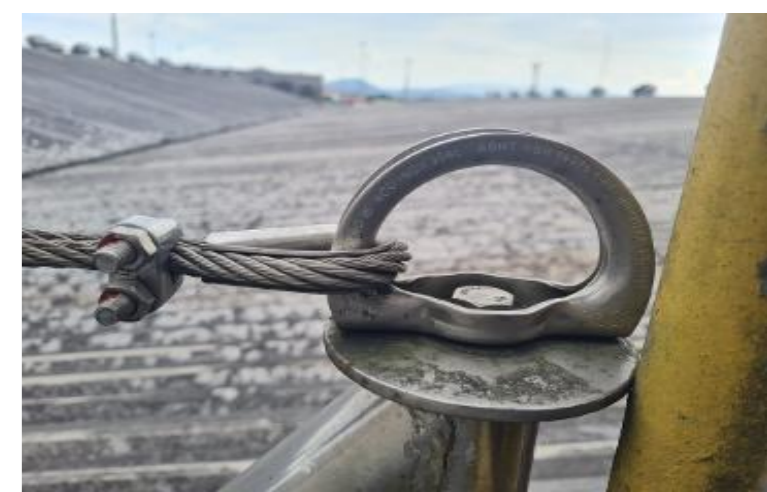
14	OLHAL ENTRADA - INTEGRIDADE	EXTERNO	LADO ENTRADA	Foi verificado que os olhais estão em condições seguras.	NADA CONSTA	-

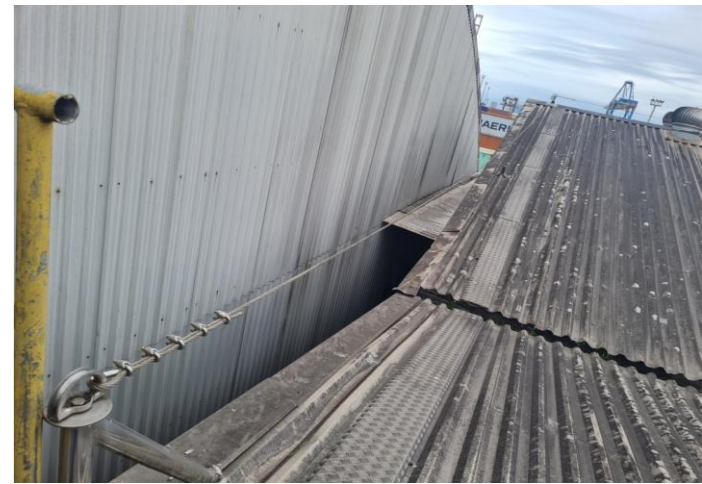
Nº	LOCAL INSPECIONADO	TIPO DE INSPEÇÃO	REGIÃO	SITUAÇÃO ENCONTRADA	RECOMENDAÇÃO	PRIORIDADE	FOTO
16	CABO DE AÇO SAÍDA - IDENTIFICAÇÃO	EXTERNO	LADO SAÍDA	Foi evidenciado que a linha de vida Armazém Químico 01 - Telhado - Linha de Vida A não possui identificação.	Necessário que a sinalização da identificação da linha de vida seja destacada em localização claramente visível e de fácil compreensão.	P-2

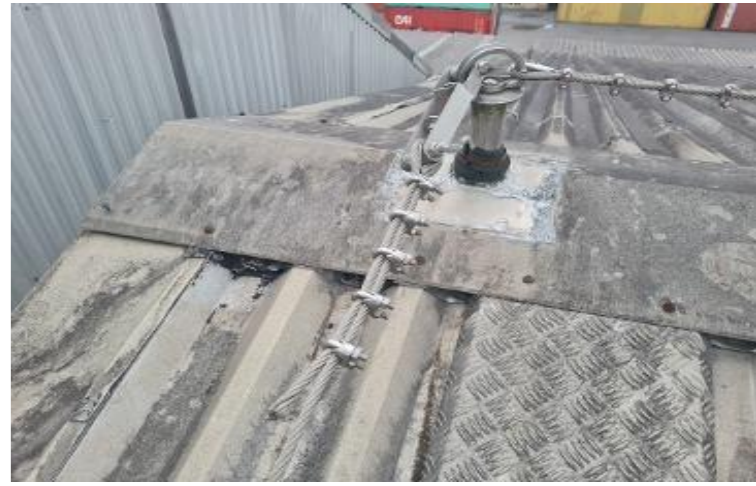
17	CABO DE AÇO SAÍDA - INTEGRIDADE	EXTERNO	LADO SAÍDA	Foi evidenciado que o cabo está em boas condições de uso.	NADA CONSTA	-

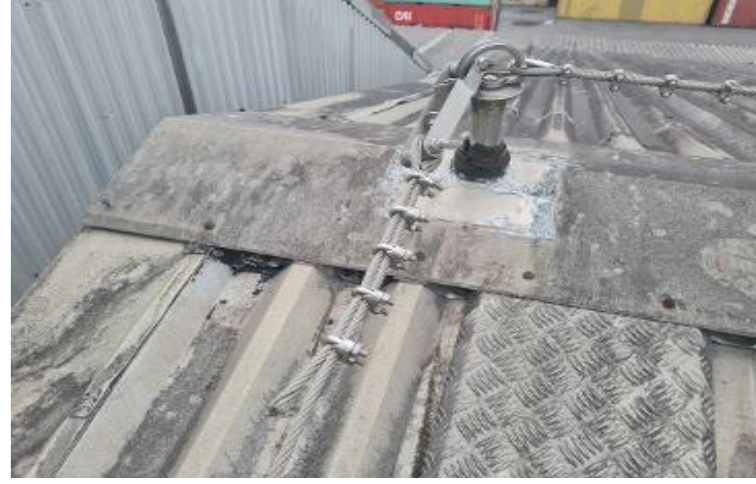
18	GRAMPOS SAÍDA - INTEGRIDADE	EXTERNO	LADO SAÍDA	Foi evidenciado que os grampos estão em bom estado de conservação.	NADA CONSTA	-

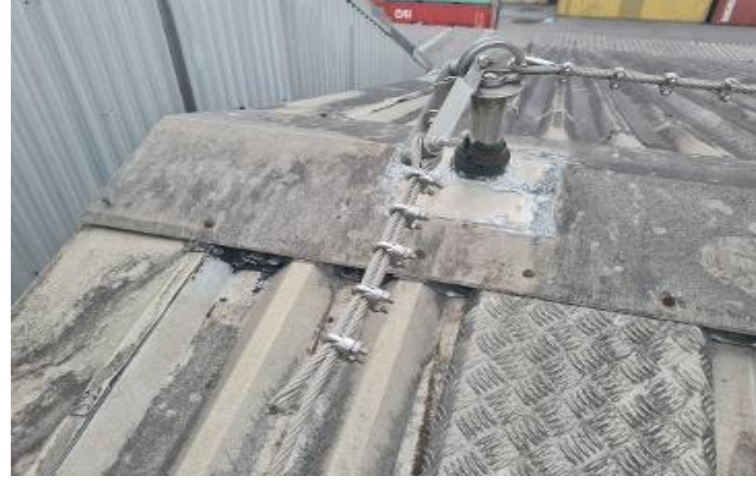
19	GRAMPOS SAÍDA - POSIÇÃO	EXTERNO	LADO SAÍDA	Foi evidenciado que os grampos estão posicionados de forma correta.	NADA CONSTA	-

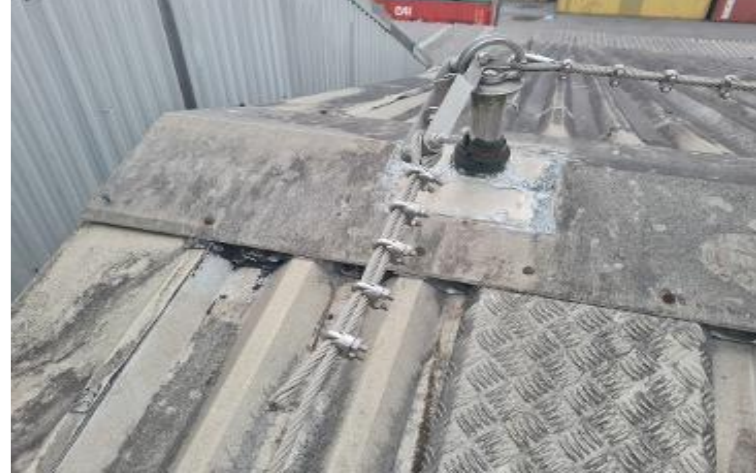
20	GRAMPOS SAÍDA - FIXAÇÃO	EXTERNO	LADO SAÍDA	Foi verificado que os grampos estão fixados de forma correta.	NADA CONSTA	-

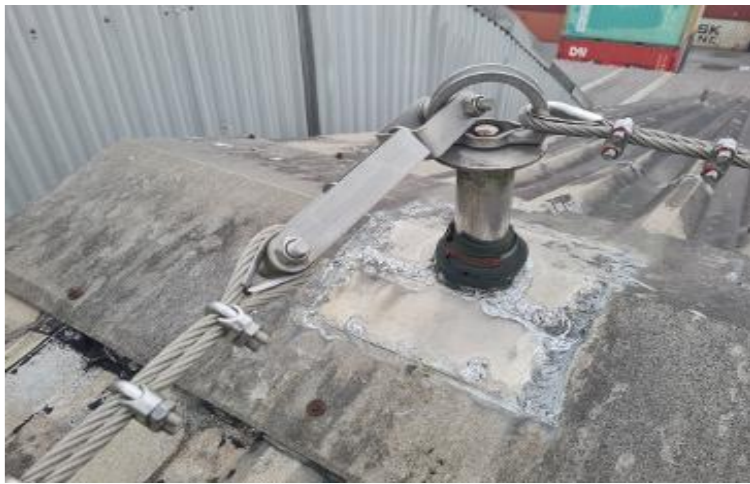
Nº	LOCAL INSPECIONADO	TIPO DE INSPEÇÃO	REGIÃO	SITUAÇÃO ENCONTRADA	RECOMENDAÇÃO	PRIORIDADE	FOTO
26	SUPORTES DE ANCORAGEM SAÍDA - INTEGRIDADE	EXTERNO	LADO SAÍDA	Foi verificado que os suportes de ancoragem estão em condições seguras.	NADA CONSTA	-

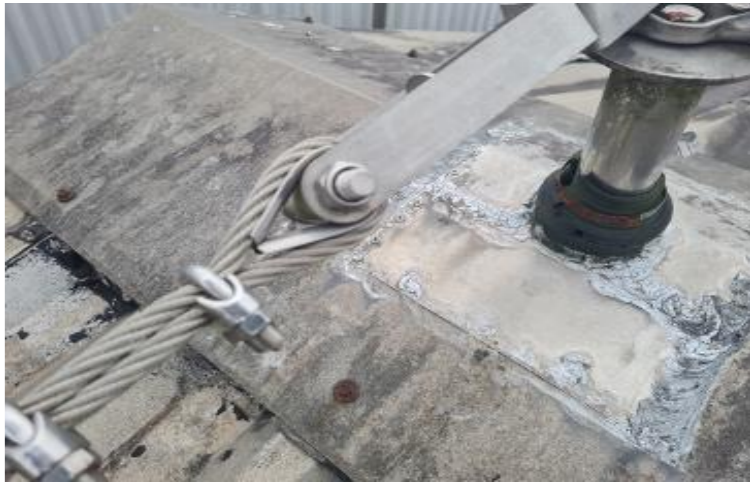
27	SAPATILHOS SAÍDA - INTEGRIDADE	EXTERNO	LADO SAÍDA	Foi verificado que os sapatilhos estão em bom estado de conservação.	NADA CONSTA	-

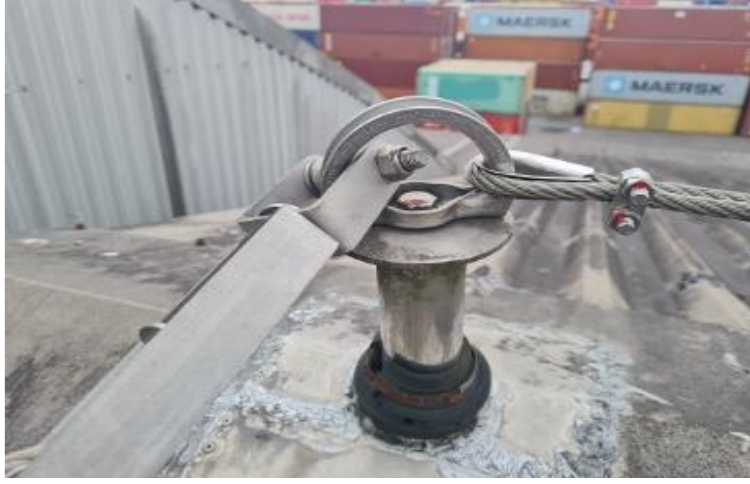
28	OLHAL SAÍDA - INTEGRIDADE	EXTERNO	LADO SAÍDA	Foi verificado que os olhais estão em condições seguras.	NADA CONSTA	-

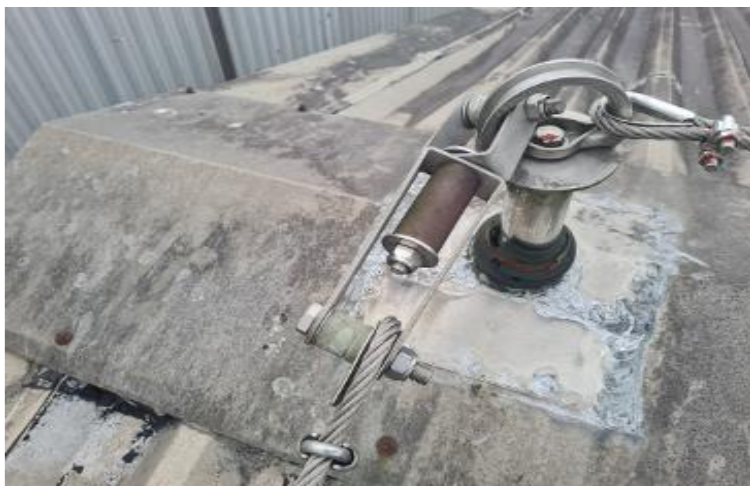
29	TRAVA QUEDAS SAÍDA - DOCUMENTAÇÃO	EXTERNO	LADO SAÍDA	Não foi evidenciado laudos que atestam a periodicidade das inspeções periódicas do trava quedas.	Regularizar as documentações do trava quedas.	P-0	-
30	ABSORVEDOR DE ENERGIA SAÍDA - INTEGRIDADE	EXTERNO	LADO SAÍDA	Foi evidenciado que o absorvedor de energia encontra-se em bom estado de conservação.	NADA CONSTA	-

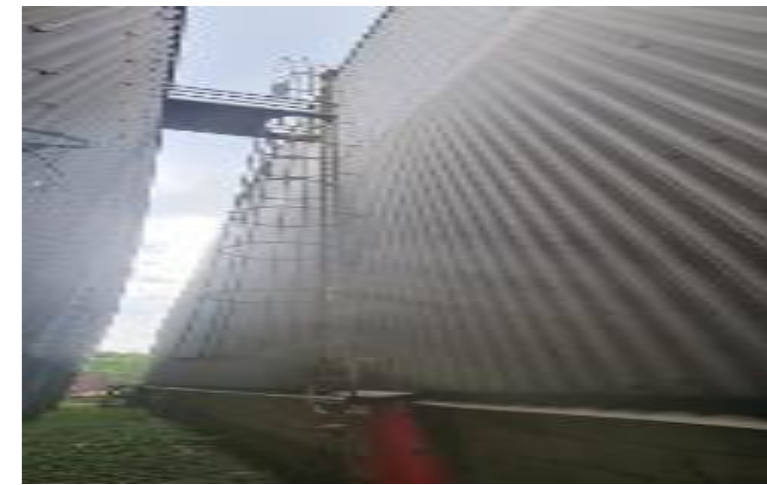
Nº	LOCAL INSPECIONADO	TIPO DE INSPEÇÃO	REGIÃO	SITUAÇÃO ENCONTRADA	RECOMENDAÇÃO	PRIORIDADE	FOTO
31	ESCADA MARINHEIRO - ACESSO TELHADO	EXTERNO	LADO ENTRADA	Foi evidenciado que a escada marinho de acesso ao telhado encontra-se com altura mínima superior ao item 13 subitem i) do ANEXO III da NR-12.	Necessario providenciar adequação da escada marinho afim de garantir a saude e integridade do colaborador.	P-1
