<b>MOVECTA - GUARUJÁ / SP</b>	
<b>RELATÓRIO DE INSPEÇÃO NR-35</b>		Relatório 35-0041	Página 1
		Obra 2473	Revisão 0

# INSPEÇÃO E ENSAIOS NR-35 EM LINHA DE VIDA

### Armazém Químico 01 - Telhado - Linha de Vida B

Executar Inspeções e Laudo da Linha de Vida, localizada no Armazém Químico 01 - Telhado - Linha de Vida B. Externo para fins de certificação das atuais condições de segurança.

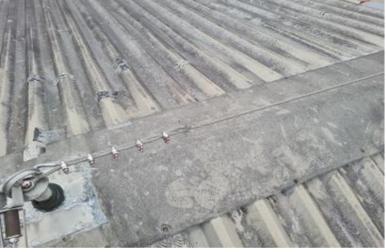
2	CABO DE AÇO ENTRADA - INTEGRIDADE	EXTERNO	LADO ENTRADA	Foi evidenciado que o cabo está em boas condições de uso.	NADA CONSTA	-

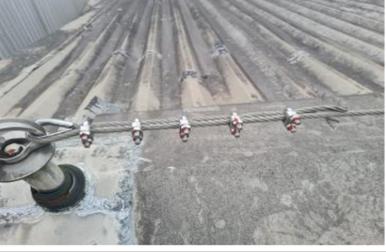
3	GRAMPOS ENTRADA - INTEGRIDADE	EXTERNO	LADO ENTRADA	Foi evidenciado que os grampos estão em bom estado de conservação.	NADA CONSTA	-

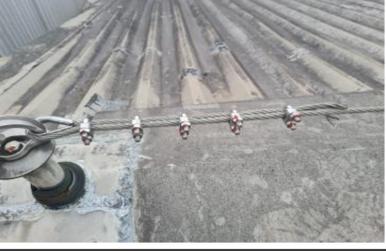
4	GRAMPOS ENTRADA - POSIÇÃO	EXTERNO	LADO ENTRADA	Foi evidenciado que os grampos estão posicionados de forma correta.	NADA CONSTA	-

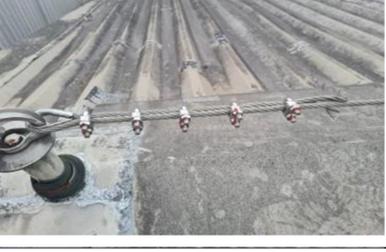
5	GRAMPOS ENTRADA - FIXAÇÃO	EXTERNO	LADO ENTRADA	Foi verificado que os grampos estão fixados de forma correta.	NADA CONSTA	-

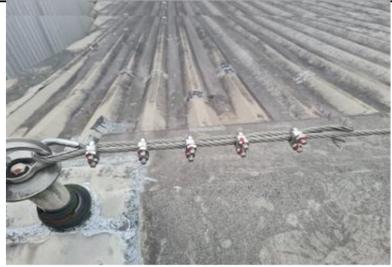
Nº	LOCAL INSPECIONADO	TIPO DE INSPEÇÃO	REGIÃO	SITUAÇÃO ENCONTRADA	RECOMENDAÇÃO	PRIORIDADE	FOTO
6	GRAMPOS ENTRADA - ESPAÇAMENTO	EXTERNO	LADO ENTRADA	Foi verificado que os grampos estão com o espaçamento conforme a norma.	NADA CONSTA	-

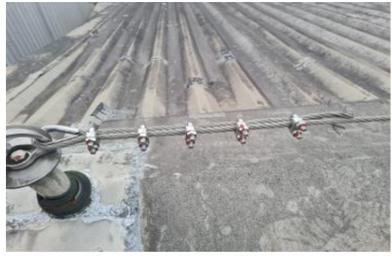
7	GRAMPOS ENTRADA - QUANTIDADE	EXTERNO	LADO ENTRADA	Foi verificado que a quantidade dos grampos está correta.	NADA CONSTA	-

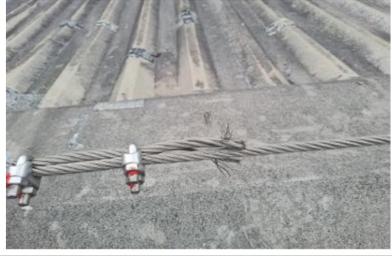
8	PERNA MORTA ENTRADA - INTEGRIDADE	EXTERNO	LADO ENTRADA	Foi verificado que a perna morta está em boas condições.	NADA CONSTA	-

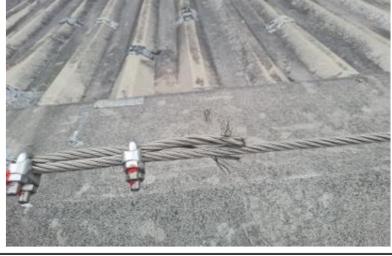
9	PERNA MORTA ENTRADA - COMPRIMENTO	EXTERNO	LADO ENTRADA	Foi evidenciado que a perna morta está com o comprimento em conformidade ao projeto.	NADA CONSTA	-

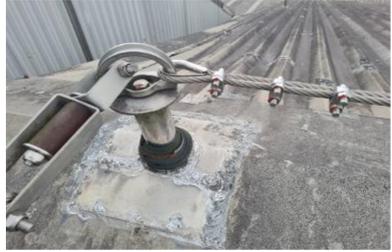
Nº	LOCAL INSPECIONADO	TIPO DE INSPEÇÃO	REGIÃO	SITUAÇÃO ENCONTRADA	RECOMENDAÇÃO	PRIORIDADE	FOTO
11	INDICADORES DE TENSÃO ENTRADA - INTEGRIDADE	EXTERNO	LADO ENTRADA	Foi verificado que a linha de vida não possui indicador de tensão.	Necessário providenciar a instalação do indicador de tensão na linha de vida afim de garantir a saúde e integridade do colaborador.	P-1	-
12	SUPORTES DE ANCORAGEM ENTRADA - INTEGRIDADE	EXTERNO	LADO ENTRADA	Foi verificado que os suportes de ancoragem estão em condições seguras.	NADA CONSTA	-

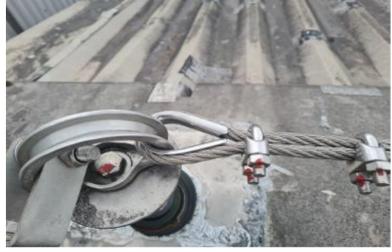
13	SAPATILHO ENTRADA - INTEGRIDADE	EXTERNO	LADO ENTRADA	Foi verificado que os sapatilhos estão em bom estado de conservação.	NADA CONSTA	-

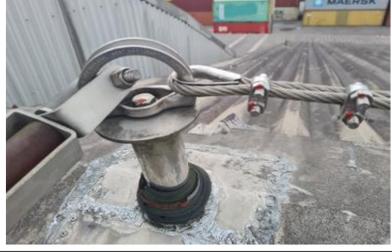
14	OLHAL ENTRADA - INTEGRIDADE	EXTERNO	LADO ENTRADA	Foi verificado que os olhais estão em condições seguras.	NADA CONSTA	-

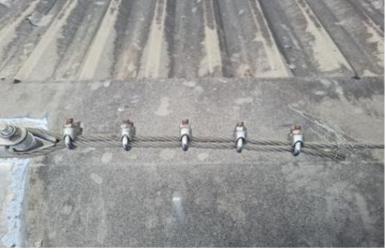
17	CABO DE AÇO SAÍDA INTEGRIDADE	EXTERNO	LADO SAÍDA	Foi evidenciado que o cabo está em boas condições de uso.	NADA CONSTA	-

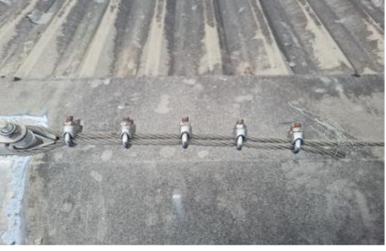
18	GRAMPOS SAÍDA - INTEGRIDADE	EXTERNO	LADO SAÍDA	Foi evidenciado que os grampos estão em bom estado de conservação.	NADA CONSTA	-

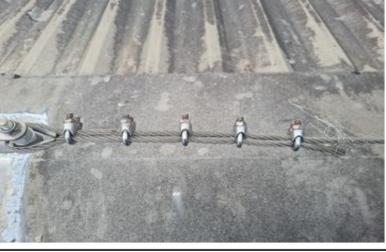
19	GRAMPOS SAÍDA - POSIÇÃO	EXTERNO	LADO SAÍDA	Foi evidenciado que os grampos estão posicionados de forma correta.	NADA CONSTA	-

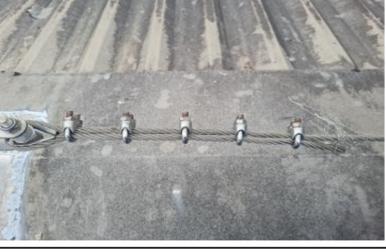
20	GRAMPOS SAÍDA - FIXAÇÃO	EXTERNO	LADO SAÍDA	Foi verificado que os grampos estão fixados de forma correta.	NADA CONSTA	-

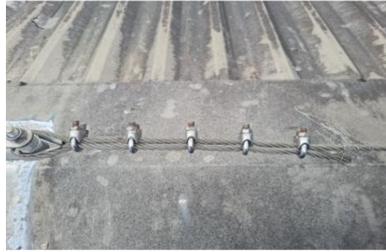
Nº	LOCAL INSPECIONADO	TIPO DE INSPEÇÃO	REGIÃO	SITUAÇÃO ENCONTRADA	RECOMENDAÇÃO	PRIORIDADE	FOTO
21	GRAMPOS SAÍDA - ESPAÇAMENTO	EXTERNO	LADO SAÍDA	Foi verificado que os grampos estão com o espaçamento conforme a norma.	NADA CONSTA	-

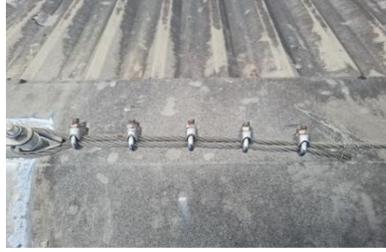
22	GRAMPOS SAÍDA - QUANTIDADE	EXTERNO	LADO SAÍDA	Foi verificado que a quantidade dos grampos está correta.	NADA CONSTA	-

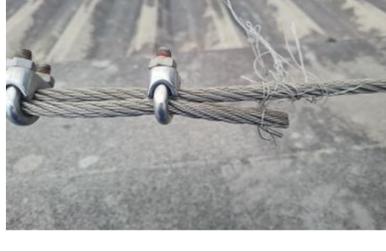
23	PERNA MORTA SAÍDA - COMPRIMENTO	EXTERNO	LADO SAÍDA	Foi evidenciado que a perna morta está com o comprimento em conformidade ao projeto.	NADA CONSTA	-

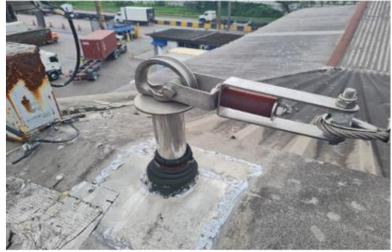
Nº	LOCAL INSPECIONADO	TIPO DE INSPEÇÃO	REGIÃO	SITUAÇÃO ENCONTRADA	RECOMENDAÇÃO	PRIORIDADE	FOTO
26	SUPORTES DE ANCORAGEM SAÍDA - INTEGRIDADE	EXTERNO	LADO SAÍDA	Foi verificado que os suportes de ancoragem estão em condições seguras.	NADA CONSTA	-

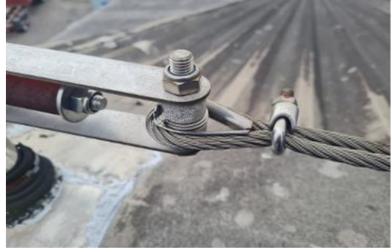
27	SAPATILHOS SAÍDA - INTEGRIDADE	EXTERNO	LADO SAÍDA	Foi verificado que os sapatilhos estão em bom estado de conservação.	NADA CONSTA	-

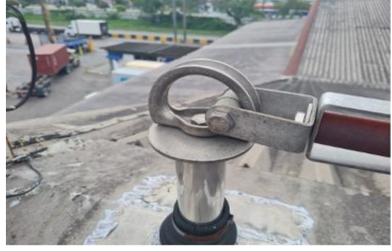
28	OLHAL SAÍDA - INTEGRIDADE	EXTERNO	LADO SAÍDA	Foi verificado que os olhais estão em condições seguras.	NADA CONSTA	-

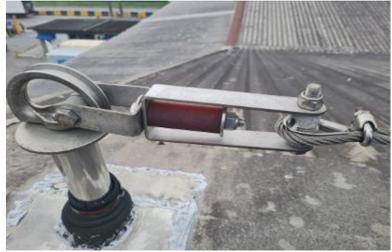
29	TRAVA QUEDAS SAÍDA - DOCUMENTAÇÃO	EXTERNO	LADO ENTRADA	Não foi evidenciado laudos que atestam a periodicidade das inspeções periódicas do trava quedas.	Regularizar as documentações do trava quedas.	P-0	-
30	ABSORVEDOR DE ENERGIA SAÍDA - INTEGRIDADE	EXTERNO	LADO SAÍDA	Foi evidenciado que o absorvedor de energia encontra-se em bom estado de conservação.	NADA CONSTA	-

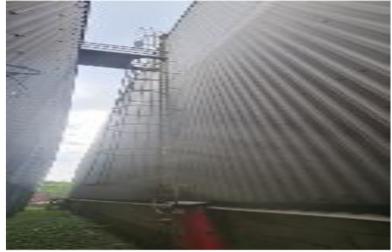
Nº	LOCAL INSPECIONADO	TIPO DE INSPEÇÃO	REGIÃO	SITUAÇÃO ENCONTRADA	RECOMENDAÇÃO	PRIORIDADE	FOTO
31	ESCADA MARINHEIRO - ACESSO TELHADO	EXTERNO	LADO ENTRADA	Foi evidenciado que a escada marinho de acesso ao telhado encontra-se com altura mínima superior ao item 13 subitem i) do ANEXO III da NR-12.	Necessário providenciar adequação da escada marinho afim de garantir a saúde e integridade do colaborador.	P-1

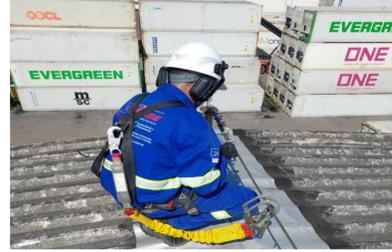
32	DIMENSIONAL CABO DE AÇO	EXTERNO	-	Foi realizado o dimensional do cabo de aço.	NADA CONSTA	-
