Movecta</p> <p>Do porto até você.</p>	<p>MOVECTA - GUARUJÁ / SP</p>	
<p>RELATÓRIO DE INSPEÇÃO NR-35</p>		<p>Relatório 35-0042</p>	<p>Página 1</p>
		<p>Obra 2473</p>	<p>Revisão 0</p>

INSPEÇÃO E ENSAIOS NR-35 EM LINHA DE VIDA

Armazém Químico 01 - Telhado - Linha de Vida C

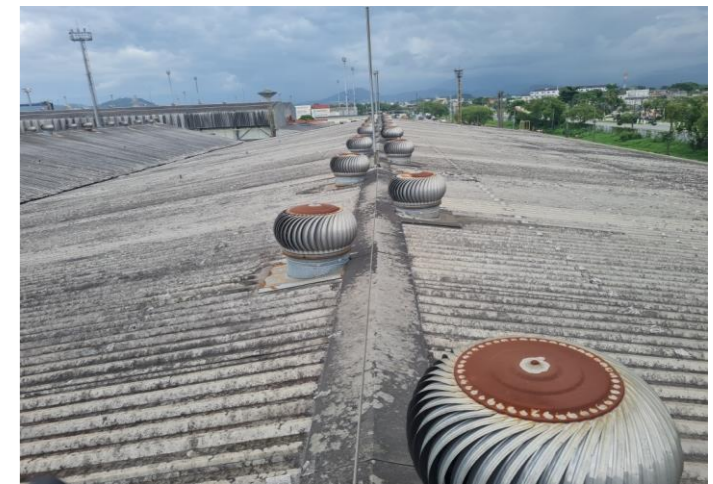
Nº	LOCAL INSPECIONADO	TIPO DE INSPEÇÃO	REGIÃO	SITUAÇÃO ENCONTRADA	RECOMENDAÇÃO	PRIORIDADE	FOTO
1	CABO DE AÇO ENTRADA - IDENTIFICAÇÃO	EXTERNO	LADO ENTRADA	Foi evidenciado que a linha de vida Armazém Químico 1 Telhado - Linha de Vida C não possui identificação.	Necessário que a sinalização da identificação da linha de vida seja destacada em localização claramente visível e de fácil compreensão.	P-2

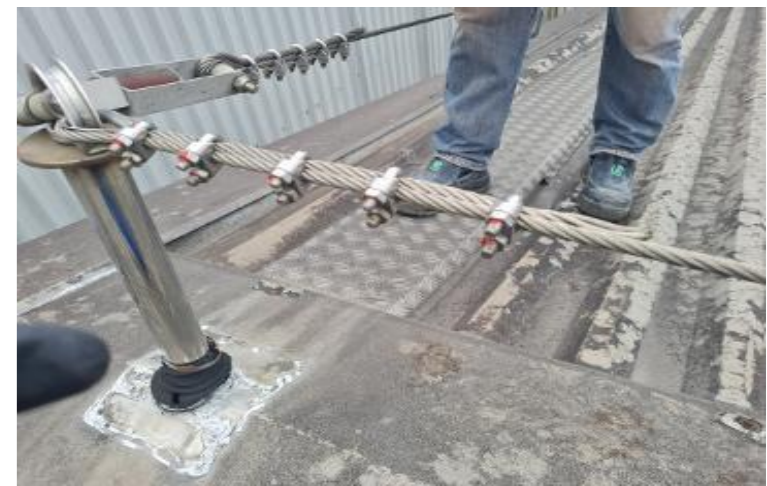
2	CABO DE AÇO ENTRADA - INTEGRIDADE	EXTERNO	LADO ENTRADA	Foi evidenciado que o cabo está em boas condições de uso.	NADA CONSTA	-

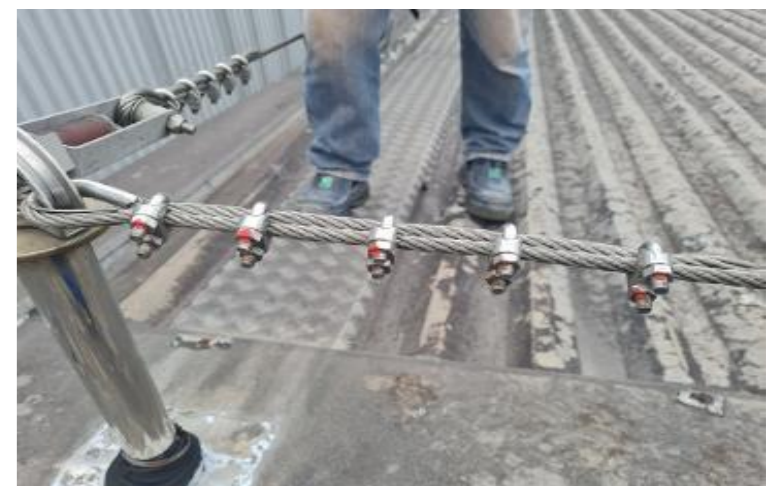
3	GRAMPOS ENTRADA - INTEGRIDADE	EXTERNO	LADO ENTRADA	Foi evidenciado que os grampos estão em bom estado de conservação.	NADA CONSTA	-

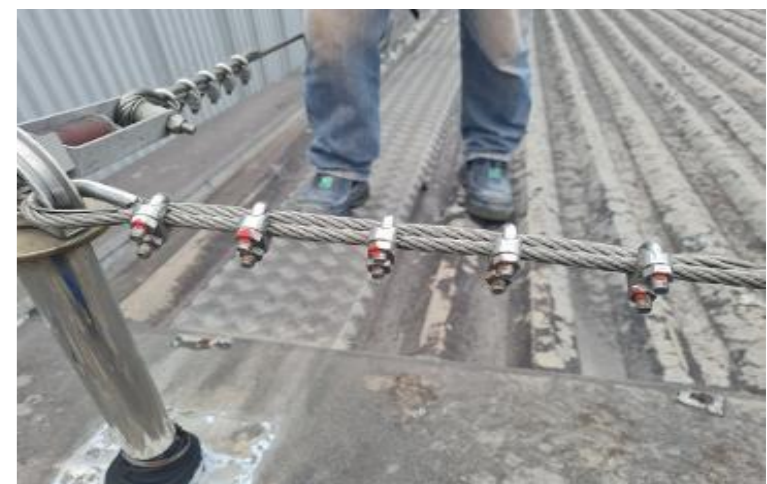
4	GRAMPOS ENTRADA - POSIÇÃO	EXTERNO	LADO ENTRADA	Foi evidenciado que os grampos estão posicionados de forma correta.	NADA CONSTA	-

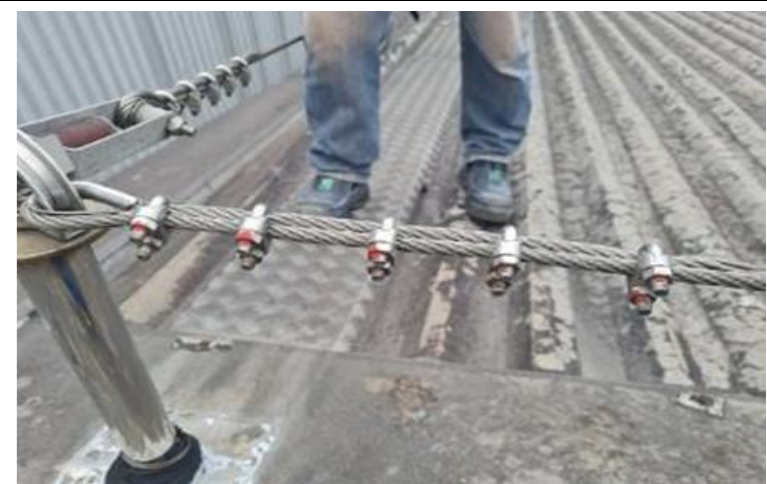
5	GRAMPOS ENTRADA - FIXAÇÃO	EXTERNO	LADO ENTRADA	Foi verificado que os grampos estão fixados de forma correta.	NADA CONSTA	-

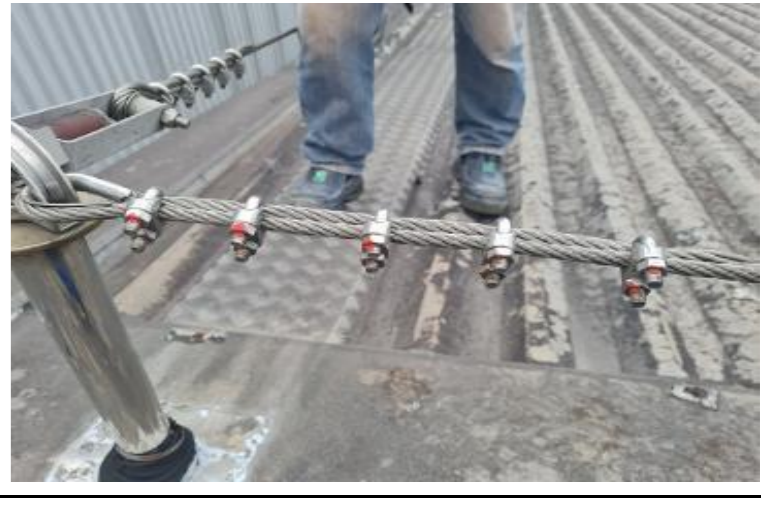
Nº	LOCAL INSPECIONADO	TIPO DE INSPEÇÃO	REGIÃO	SITUAÇÃO ENCONTRADA	RECOMENDAÇÃO	PRIORIDADE	FOTO
6	GRAMPOS ENTRADA - ESPAÇAMENTO	EXTERNO	LADO ENTRADA	Foi verificado que os grampos estão com o espaçamento conforme a norma.	NADA CONSTA	-	 
7	GRAMPOS ENTRADA - QUANTIDADE	EXTERNO	LADO ENTRADA	Foi verificado que a quantidade dos grampos está correta.	NADA CONSTA	-

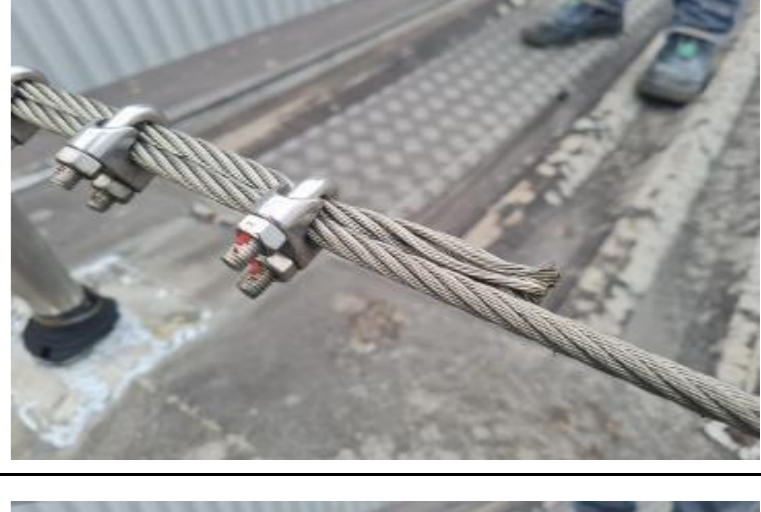
8	PERNA MORTA ENTRADA - INTEGRIDADE	EXTERNO	LADO ENTRADA	Foi verificado que a perna morta está em boas condições.	NADA CONSTA	-

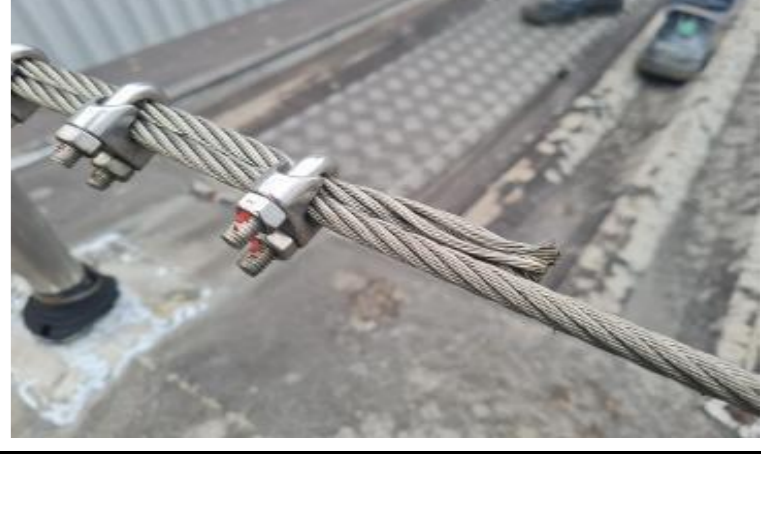
9	PERNA MORTA ENTRADA - COMPRIMENTO	EXTERNO	LADO ENTRADA	Foi evidenciado que a perna morta está com o comprimento em conformidade ao projeto.	NADA CONSTA	-

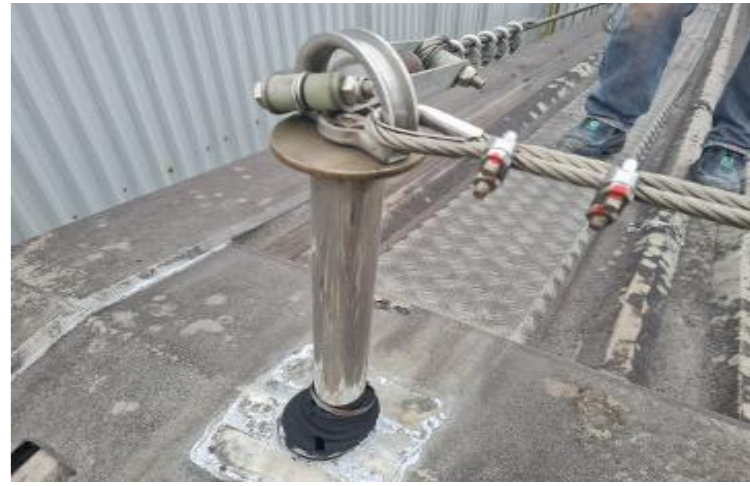
Nº	LOCAL INSPECIONADO	TIPO DE INSPEÇÃO	REGIÃO	SITUAÇÃO ENCONTRADA	RECOMENDAÇÃO	PRIORIDADE	FOTO
11	INDICADORES DE TENSÃO ENTRADA - INTEGRIDADE	EXTERNO	LADO ENTRADA	Foi verificado que a linha de vida não possui indicador de tensão.	Necessário providenciar a instalação do indicador de tensão na linha de vida afim de garantir a saúde e integridade do colaborador.	P-1	-
12	SUPORTES DE ANCORAGEM ENTRADA - INTEGRIDADE	EXTERNO	LADO ENTRADA	Foi verificado que os suportes de ancoragem estão em condições seguras.	NADA CONSTA	-

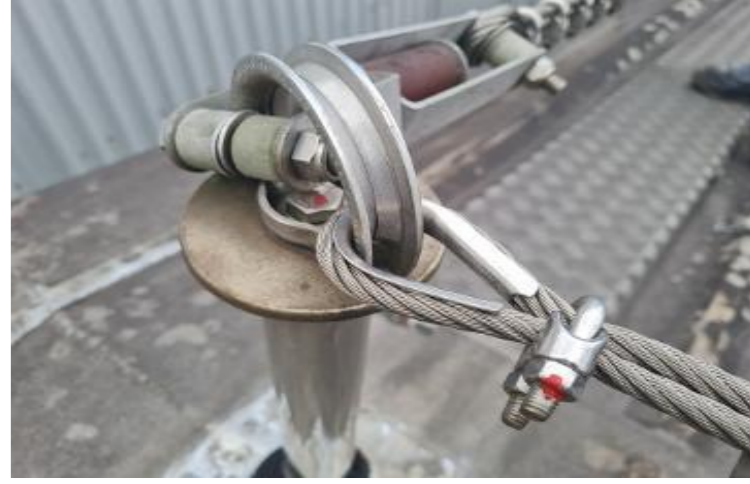
13	SAPATILHO ENTRADA - INTEGRIDADE	EXTERNO	LADO ENTRADA	Foi verificado que os sapatilhos estão em bom estado de conservação.	NADA CONSTA	-

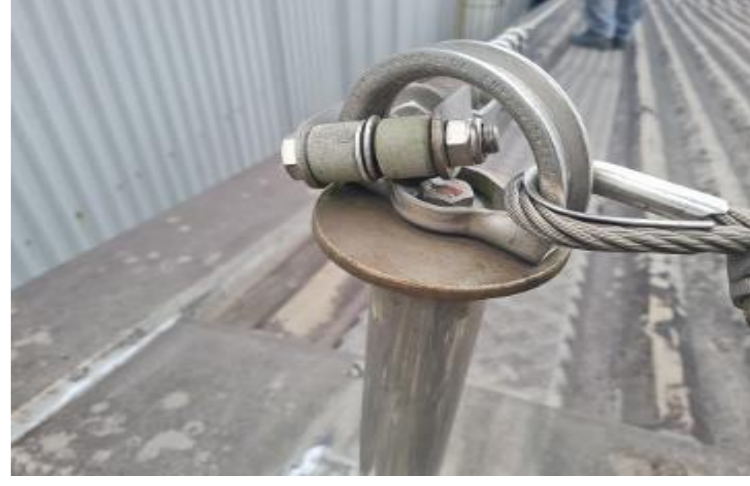
14	OLHAL ENTRADA - INTEGRIDADE	EXTERNO	LADO ENTRADA	Foi verificado que os olhais estão em condições seguras.	NADA CONSTA	-

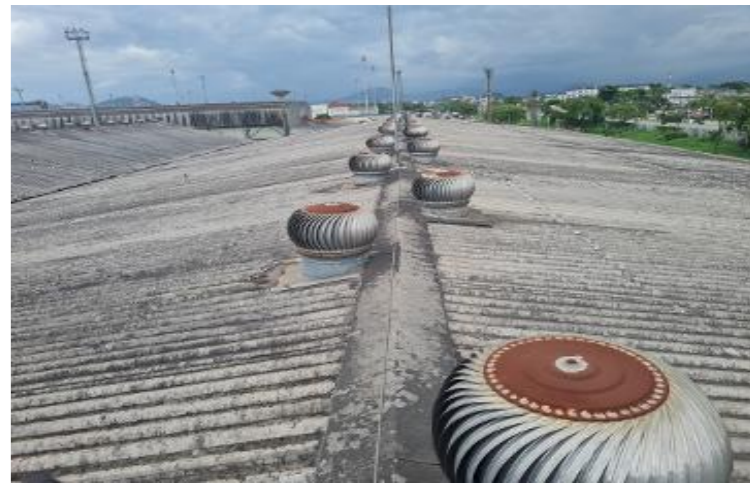
Nº	LOCAL INSPECIONADO	TIPO DE INSPEÇÃO	REGIÃO	SITUAÇÃO ENCONTRADA	RECOMENDAÇÃO	PRIORIDADE	FOTO
16	CABO DE AÇO SAÍDA - IDENTIFICAÇÃO	EXTERNO	LADO SAÍDA	Foi evidenciado que a linha de vida Armazém Químico 1 Telhado - Linha de Vida C não possui identificação.	Necessário que a sinalização da identificação da linha de vida seja destacada em localização claramente visível e de fácil compreensão.	P-2

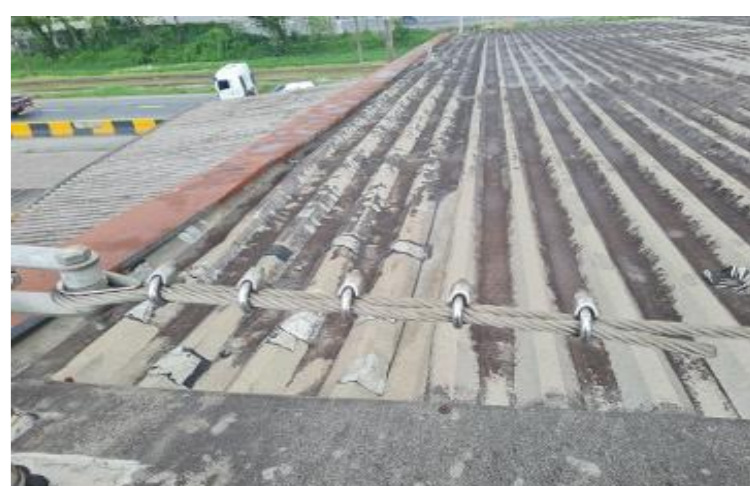
18	GRAMPOS SAÍDA - INTEGRIDADE	EXTERNO	LADO SAÍDA	Foi evidenciado que os grampos estão em bom estado de conservação.	NADA CONSTA	-

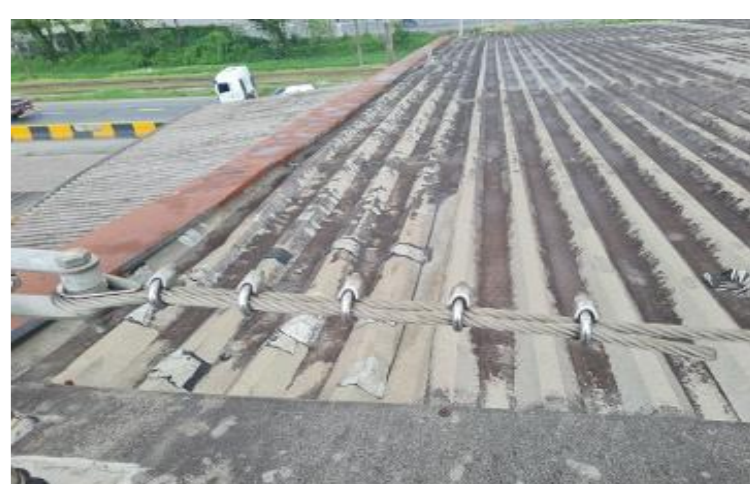
19	GRAMPOS SAÍDA - POSIÇÃO	EXTERNO	LADO SAÍDA	Foi evidenciado que os grampos estão posicionados de forma correta.	NADA CONSTA	-

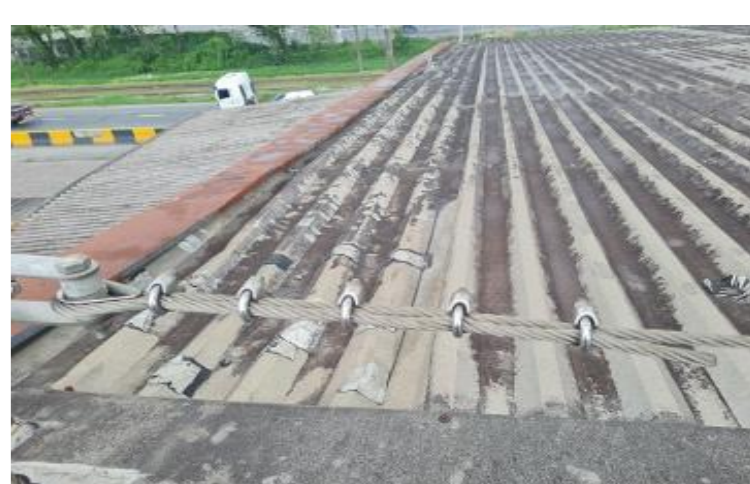
20	GRAMPOS SAÍDA - FIXAÇÃO	EXTERNO	LADO SAÍDA	Foi verificado que os grampos estão fixados de forma correta.	NADA CONSTA	-

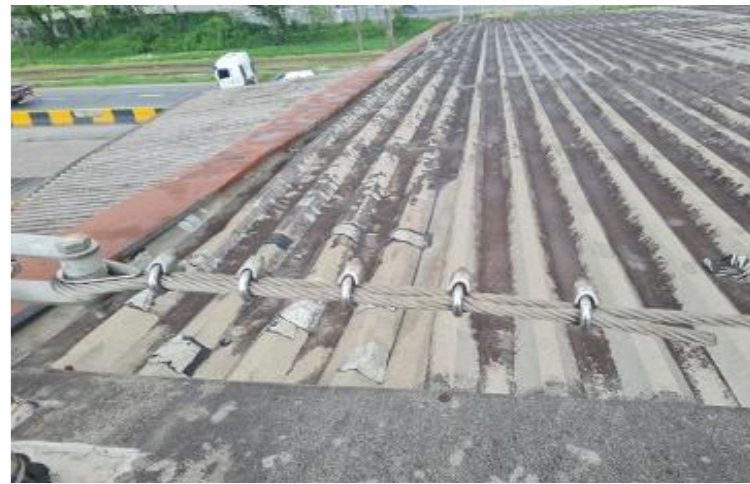
Nº	LOCAL INSPECIONADO	TIPO DE INSPEÇÃO	REGIÃO	SITUAÇÃO ENCONTRADA	RECOMENDAÇÃO	PRIORIDADE	FOTO
21	GRAMPOS SAÍDA - ESPAÇAMENTO	EXTERNO	LADO SAÍDA	Foi verificado que os grampos estão com o espaçamento conforme a norma.	NADA CONSTA	-

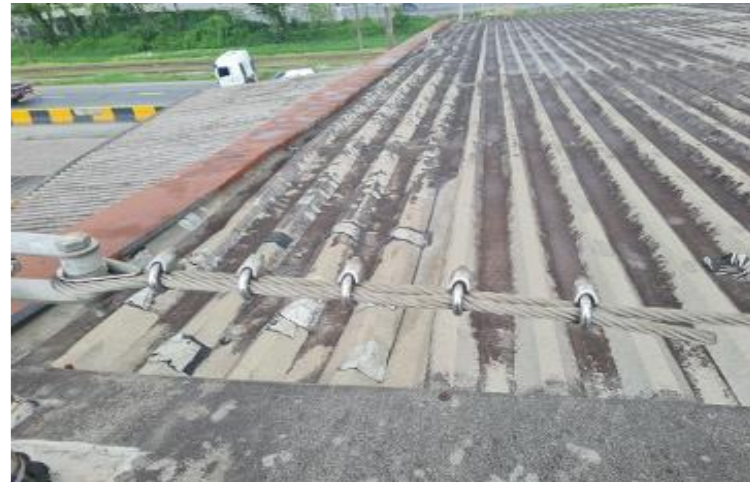
22	GRAMPOS SAÍDA - QUANTIDADE	EXTERNO	LADO SAÍDA	Foi verificado que a quantidade dos grampos está correta.	NADA CONSTA	-

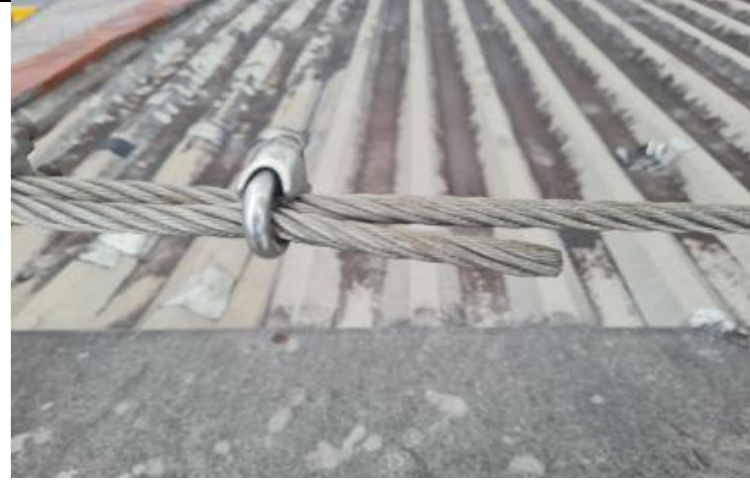
23	PERNA MORTA SAÍDA - COMPRIMENTO	EXTERNO	LADO SAÍDA	Foi evidenciado que a perna morta está com o comprimento em conformidade ao projeto.	NADA CONSTA	-

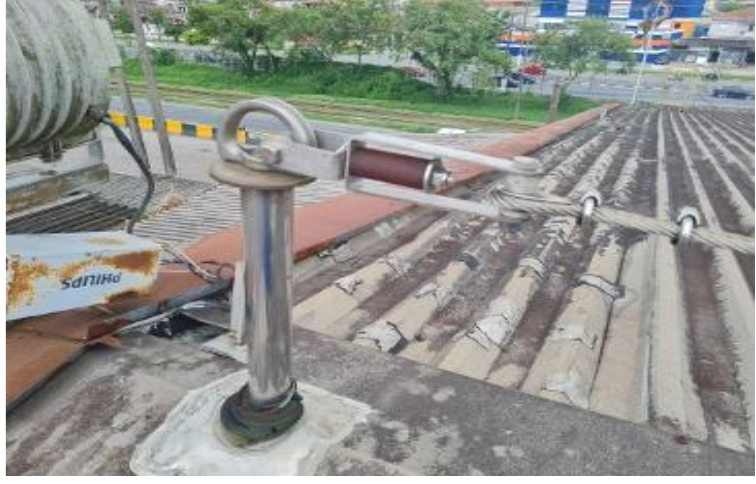
Nº	LOCAL INSPECIONADO	TIPO DE INSPEÇÃO	REGIÃO	SITUAÇÃO ENCONTRADA	RECOMENDAÇÃO	PRIORIDADE	FOTO
26	SUPORTES DE ANCORAGEM SAÍDA - INTEGRIDADE	EXTERNO	LADO SAÍDA	Foi verificado que os suportes de ancoragem estão em condições seguras.	NADA CONSTA	-

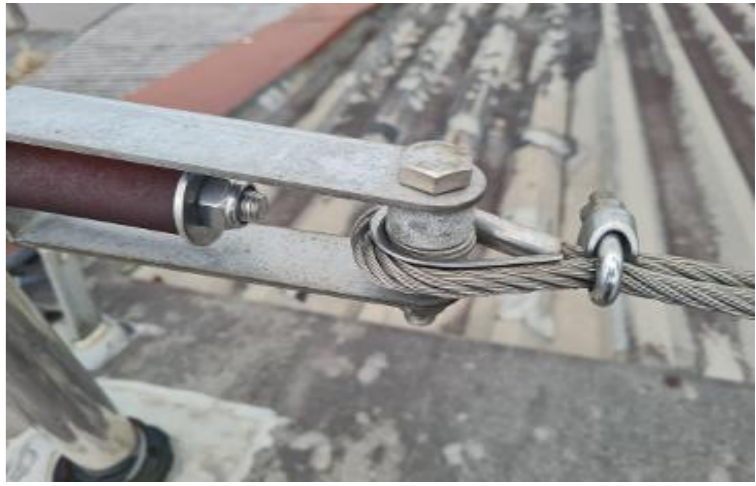
27	SAPATILHOS SAÍDA - INTEGRIDADE	EXTERNO	LADO SAÍDA	Foi verificado que os sapatilhos estão em bom estado de conservação.	NADA CONSTA	-

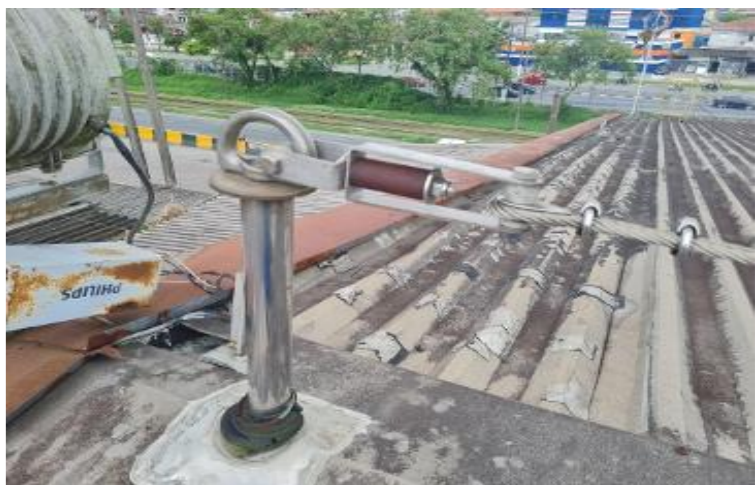
28	OLHAL SAÍDA - INTEGRIDADE	EXTERNO	LADO SAÍDA	Foi verificado que os olhais estão em condições seguras.	NADA CONSTA	-

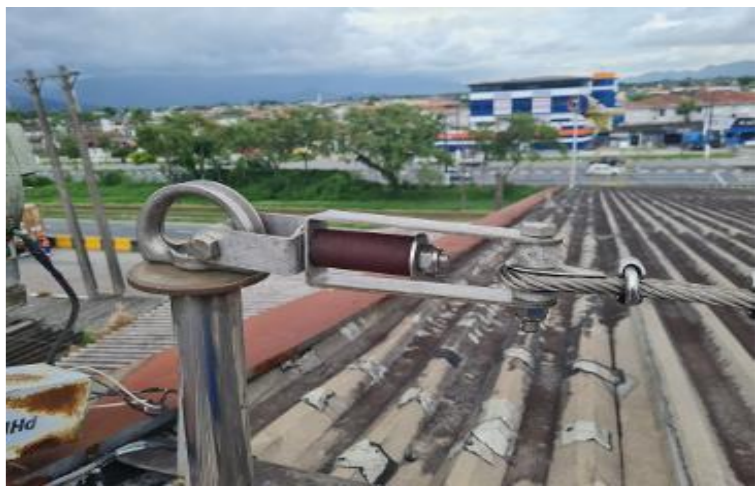
29	TRAVA QUEDAS SAÍDA - DOCUMENTAÇÃO	EXTERNO	LADO SAÍDA	Não foi evidenciado laudos que atestam a periodicidade das inspeções periódicas do trava quedas.	Regularizar as documentações do trava quedas.	P-0	-
30	ABSORVEDOR DE ENERGIA SAÍDA - INTEGRIDADE	EXTERNO	LADO SAÍDA	Foi evidenciado que o absorvedor de energia encontra-se em bom estado de conservação.	NADA CONSTA	-

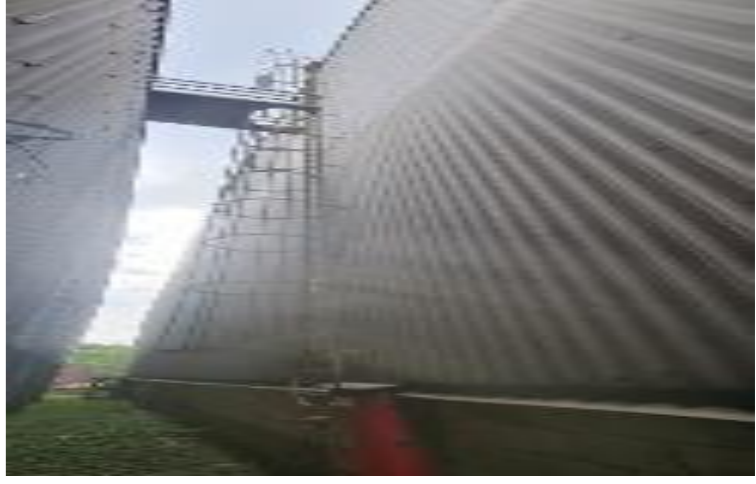
Nº	LOCAL INSPECIONADO	TIPO DE INSPEÇÃO	REGIÃO	SITUAÇÃO ENCONTRADA	RECOMENDAÇÃO	PRIORIDADE	FOTO
31	ESCALA MARINHEIRO - ACESSO TELHADO	EXTERNO	LADO ENTRADA	Foi evidenciado que a escada marinheiro de acesso ao telhado encontra-se com altura mínima superior ao item 13 subitem i) do ANEXO III da NR-12.	Necessário providenciar adequação da escada marinheiro afim de garantir a saúde e integridade do colaborador.	P-1

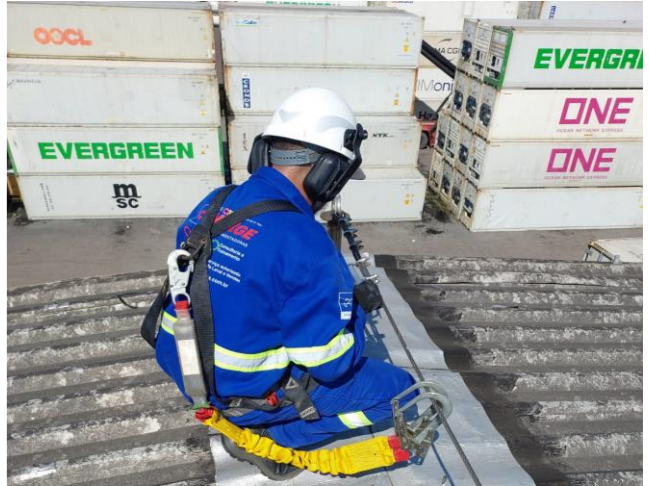
32	DIMENSIONAL CABO DE AÇO	EXTERNO	-	Foi realizado o dimensional do cabo de aço.	NADA CONSTA	-
