<b>MOVECTA - GUARUJÁ / SP</b>	
<b>RELATÓRIO DE INSPEÇÃO NR-35</b>		Relatório 35-0045	Página 1
		Obra 2473	Revisão 0

# INSPEÇÃO E ENSAIOS NR-35 EM LINHA DE VIDA

## MOVECTA - GUARUJÁ/SP

### Armazém Químico 01 - Trilho - Portão 3 Interno

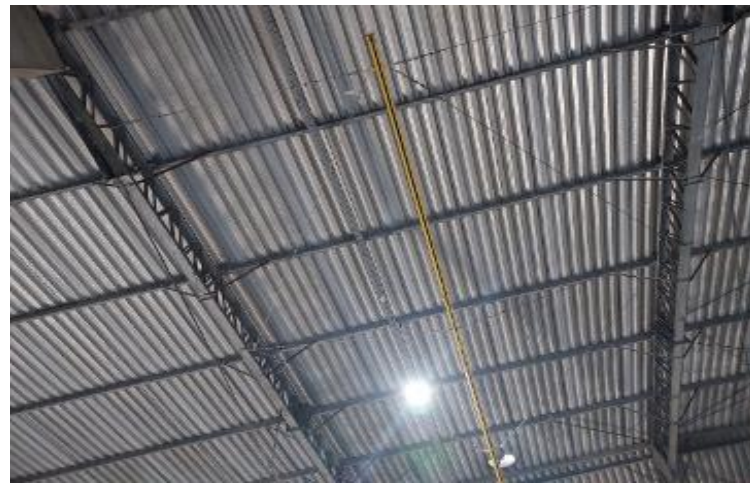
Nº	LOCAL INSPECIONADO	TIPO DE INSPEÇÃO	REGIÃO	SITUAÇÃO ENCONTRADA	RECOMENDAÇÃO	PRIORIDADE	FOTO
1	<b>CABO DE AÇO - IDENTIFICAÇÃO</b>	EXTERNO	LADO ENTRADA	Foi evidenciado que a linha de vida Armazém Químico 01 - Trilho - Portão 3 Interno não possui identificação.	Necessário que a sinalização da identificação da linha de vida seja destacada em localização claramente visível e de fácil compreensão.	P-2

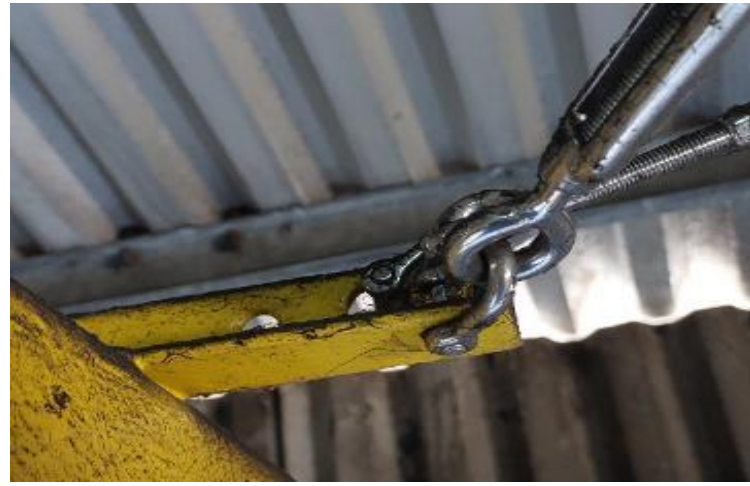
2	<b>SUPORTES DE ANCORAGEM - INTEGRIDADE</b>	EXTERNO	LADO ENTRADA	Foi verificado que os suportes de ancoragem estão em condições seguras.	NADA CONSTA	-

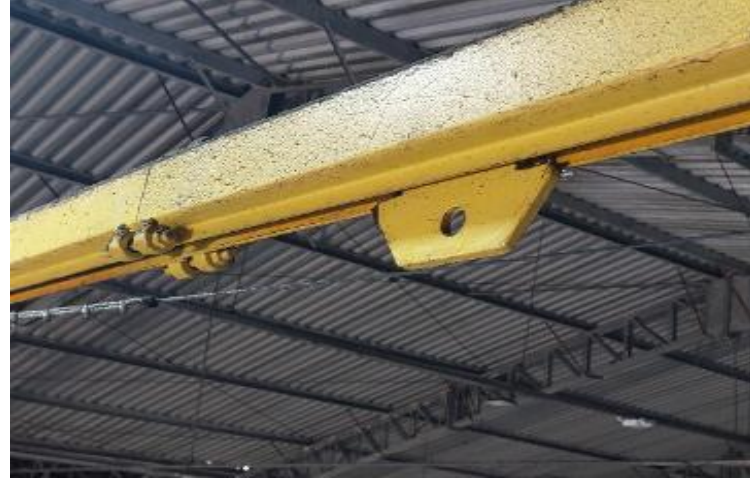
3	<b>TROLES - INTEGRIDADE</b>	EXTERNO	LADO ENTRADA	Foi verificado que os troles estão em condições seguras.	NADA CONSTA	-

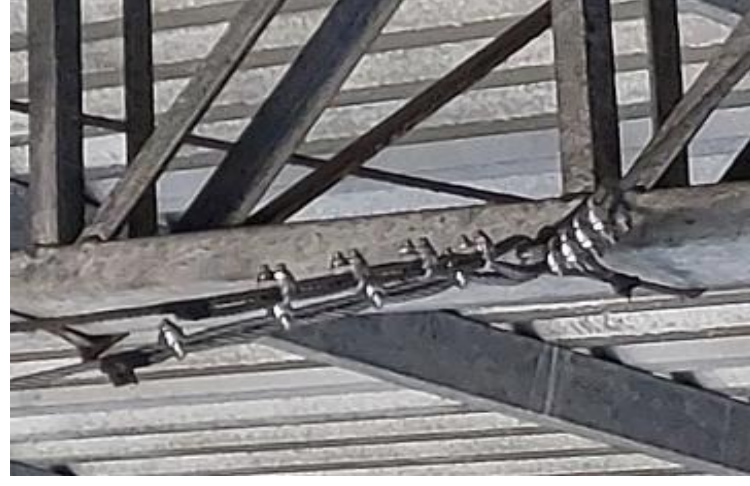
6	<b>ESLINGA - INTEGRIDADE</b>	EXTERNO	LADO ENTRADA	Foi verificado que a eslinga está conforme a norma.	NADA CONSTA	-

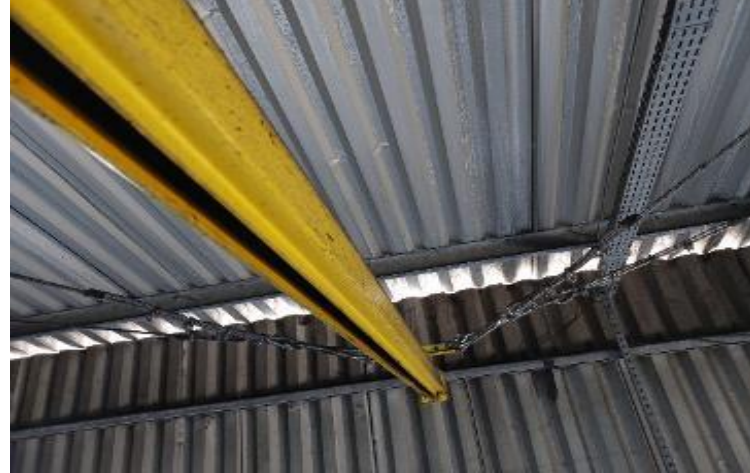
7	<b>ESTAIAMENTO</b>	EXTERNO	LADO ENTRADA	Foi verificado que o estaiamento está em condições seguras.	NADA CONSTA	-

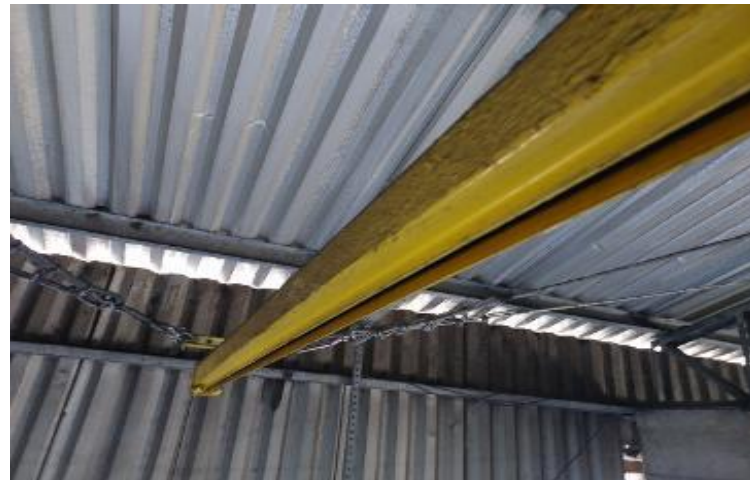
8	<b>TRILHOS - INTEGRIDADE</b>	EXTERNO	LADO ENTRADA	Foi verificado que os trilhos estão em boas condições de uso.	NADA CONSTA	-

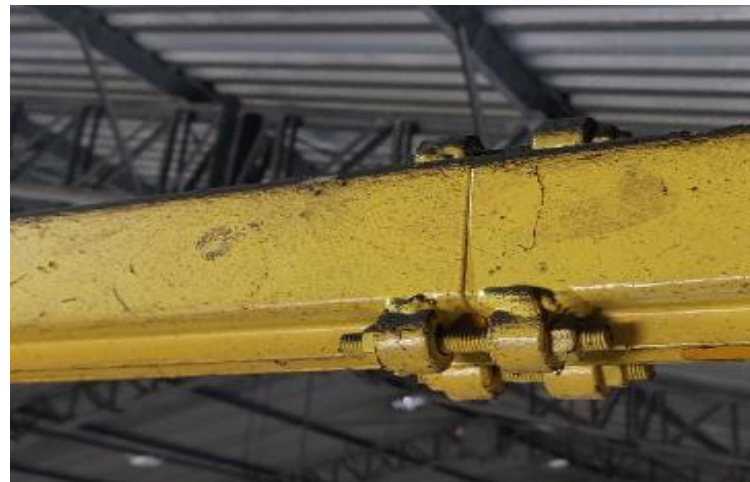
14	<b>TRILHOS - EMENDA</b>	EXTERNO	-	Foi verificado que a emenda do trilho encontra-se em bom estado de conservação.	NADA CONSTA	-

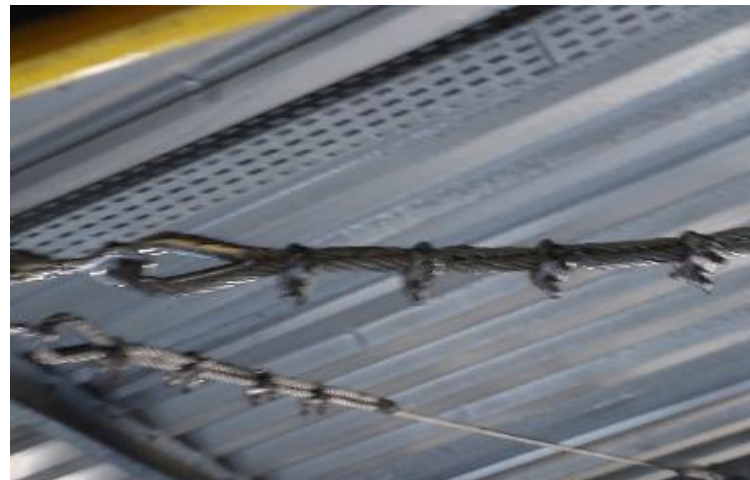
15	<b>ESTAIAMENTO</b>	EXTERNO	LADO SAÍDA	Foi verificado que o estaiamento está em condições seguras.	NADA CONSTA	-
