**NR 29 – Norma Regulamentadora de Segurança e Saúde no Trabalho Portuário**

Relatório	29-0046	Página	1
Obra	10093	Revisão	0

# RELATÓRIO DE INTEGRIDADE NR-29

## SL - SHIPLOADER

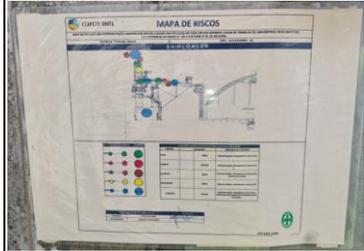
Nº	LOCAL	SITUAÇÃO ENCONTRADA	RECOMENDAÇÃO	PRIORIDADE	FOTO
37	MAPA DE RISCO	Foi evidenciado que o mapa de risco encontra-se em bom estado de conservação.	NADA CONSTA	-

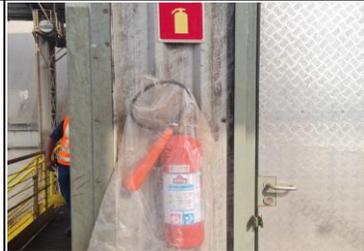
38	EXTINTOR - CCM	Foi evidenciado que o extintor encontra-se em bom estado de conservação.	NADA CONSTA	-

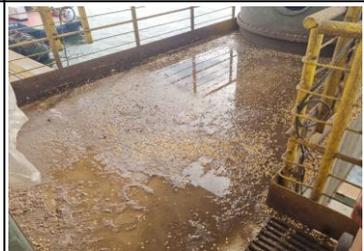
39	ACESSO - MESA DE GIRO	Foi evidenciado que o acesso a base da mesa de giro encontra-se com acúmulo de produto.	Necessário efetuar a limpeza do local no acesso da base da mesa de giro.	P-3

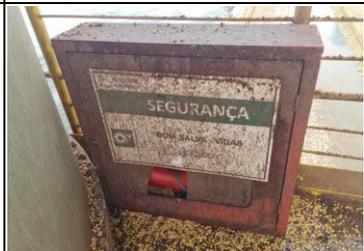
40	ACESSO - MESA DE GIRO	Foi evidenciado que o shiploader possui boia salva vidas.	NADA CONSTA	-

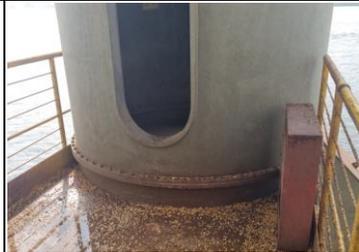
Nº	LOCAL	SITUAÇÃO ENCONTRADA	RECOMENDAÇÃO	PRIORIDADE	FOTO
41	ACESSO - MESA DE GIRO	Foi evidenciado que estrutura da base da mesa de giro encontra-se em bom estado de conservação.	NADA CONSTA	-

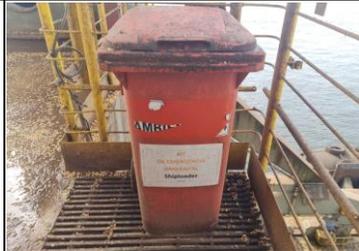
42	KIT AMBIENTAL	Foi evidenciado que o shiploader possui kit ambiental .	NADA CONSTA	-

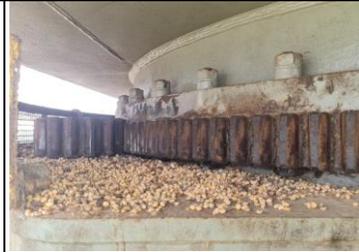
43	ENGRENAGEM - MESA DE GIRO	Foi evidenciado que a engrenagem da mesa de giro encontra-se com excesso de material.	Necessario efetuar a limpeza do local das engrenagens da mesa de giro.	P-3

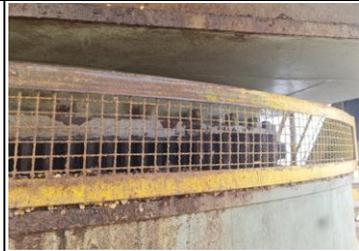
44	ESTRUTURA - MESA DE GIRO	Foi evidenciado que a mesa de giro possui proteção.	NADA CONSTA	-
