| <p><b>NR 29 – Norma Regulamentadora de Segurança e Saúde no Trabalho Portuário</b></p> | <p>Relatório 29-0047</p> | <p>Página 1</p> | |

# RELATÓRIO DE INTEGRIDADE NR-29

## MOEGA RODOFERROVIÁRIA

Este Carregador de Navios localizado na COFCO INTERNATIONAL - UNIDADE identificado como Moega Rodoferroviária inspecionado conforme a NR-29, encontra-se **APROVADO** para operação, porém será necessário atender as solicitações no item de recomendações deste relatório.

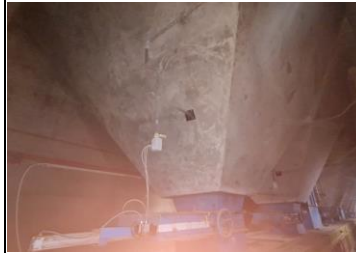
| Nº | LOCAL | SITUAÇÃO ENCONTRADA | RECOMENDAÇÃO | PRIORIDADE | FOTO |
|---|---|--|---|---|---|
| 1 | <b>ESTRUTURA DA MOEGA (EXTERNA)</b> | Foi evidenciado que a moega (VAZADOR 52) encontra-se em bom estado de conservação. | NADA CONSTA | - | |

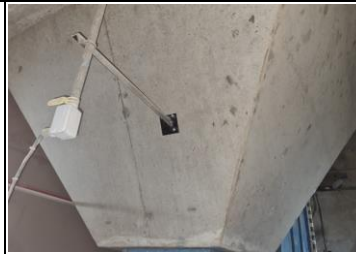
| Nº | LOCAL | SITUAÇÃO ENCONTRADA | RECOMENDAÇÃO | PRIORIDADE | FOTO |
|---|---|--|---|---|---|
| 2 | <b>ESTRUTURA DA MOEGA (EXTERNA)</b> | Foi evidenciado que a moega (VAZADOR 53) encontra-se em bom estado de conservação. | NADA CONSTA | - | |

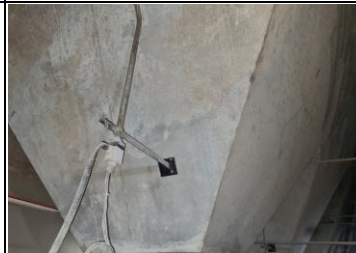
| Nº | LOCAL | SITUAÇÃO ENCONTRADA | RECOMENDAÇÃO | PRIORIDADE | FOTO |
|---|---|--|---|---|---|
| 3 | <b>ESTRUTURA DA MOEGA (EXTERNA)</b> | Foi evidenciado que a moega (VAZADOR 54) encontra-se em bom estado de conservação. | NADA CONSTA | - | |

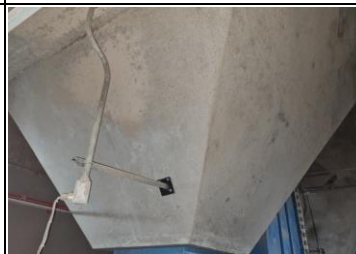
| Nº | LOCAL | SITUAÇÃO ENCONTRADA | RECOMENDAÇÃO | PRIORIDADE | FOTO |
|---|---|--|---|---|---|
| 4 | <b>ESTRUTURA DA MOEGA (EXTERNA)</b> | Foi evidenciado que a moega (VAZADOR 55) encontra-se em bom estado de conservação. | NADA CONSTA | - | |

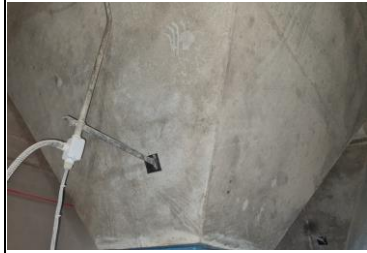
| Nº | LOCAL | SITUAÇÃO ENCONTRADA | RECOMENDAÇÃO | PRIORIDADE | FOTO |
|---|---|--|---|---|---|
| 5 | <b>ESTRUTURA DA MOEGA (EXTERNA)</b> | Foi evidenciado que a moega (VAZADOR 56) encontra-se em bom estado de conservação. | NADA CONSTA | - | |

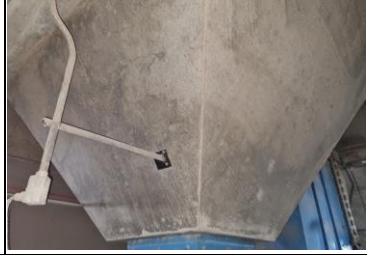
| Nº | LOCAL | SITUAÇÃO ENCONTRADA | RECOMENDAÇÃO | PRIORIDADE | FOTO |
|---|---|--|---|---|---|
| 6 | <b>ESTRUTURA DA MOEGA (EXTERNA)</b> | Foi evidenciado que a moega (VAZADOR 57) encontra-se em bom estado de conservação. | NADA CONSTA | - | |

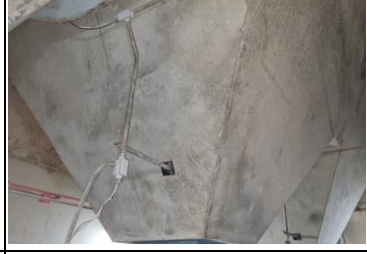
| Nº | LOCAL | SITUAÇÃO ENCONTRADA | RECOMENDAÇÃO | PRIORIDADE | FOTO |
|---|---|--|---|---|---|
| 7 | <b>ESTRUTURA DA MOEGA (EXTERNA)</b> | Foi evidenciado que a moega (VAZADOR 58) encontra-se em bom estado de conservação. | NADA CONSTA | - | |

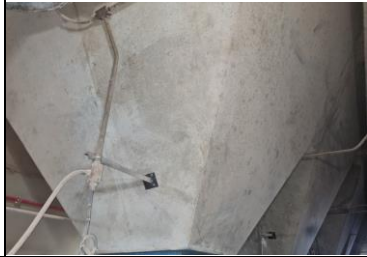
| Nº | LOCAL | SITUAÇÃO ENCONTRADA | RECOMENDAÇÃO | PRIORIDADE | FOTO |
|---|---|--|---|---|---|
| 9 | <b>ESTRUTURA DA MOEGA (EXTERNA)</b> | Foi evidenciado que a moega (VAZADOR 60) encontra-se em bom estado de conservação. | NADA CONSTA | - | |

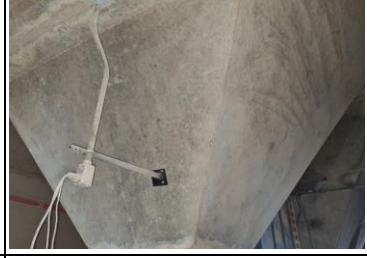
| Nº | LOCAL | SITUAÇÃO ENCONTRADA | RECOMENDAÇÃO | PRIORIDADE | FOTO |
|---|---|--|---|---|---|
| 10 | <b>ESTRUTURA DA MOEGA (EXTERNA)</b> | Foi evidenciado que a moega (VAZADOR 61) encontra-se em bom estado de conservação. | NADA CONSTA | - | |

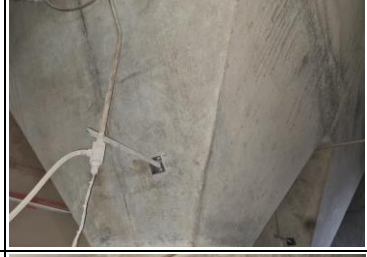
| Nº | LOCAL | SITUAÇÃO ENCONTRADA | RECOMENDAÇÃO | PRIORIDADE | FOTO |
|---|---|--|---|---|---|
| 11 | <b>ESTRUTURA DA MOEGA (EXTERNA)</b> | Foi evidenciado que a moega (VAZADOR 62) encontra-se em bom estado de conservação. | NADA CONSTA | - | |

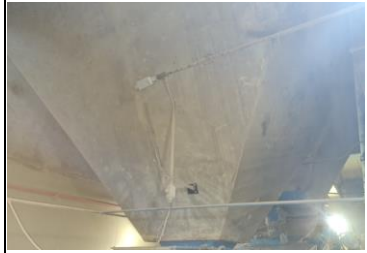
| Nº | LOCAL | SITUAÇÃO ENCONTRADA | RECOMENDAÇÃO | PRIORIDADE | FOTO |
|---|---|---|---|---|---|
| 13 | <b>ESTRUTURA DA MOEGA (EXTERNA)</b> | Foi evidenciado que a moega (VAZADOR 64) encontra-se em bom estado de conservação. | NADA CONSTA | - | |

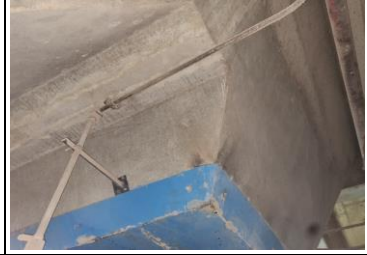
| Nº | LOCAL | SITUAÇÃO ENCONTRADA | RECOMENDAÇÃO | PRIORIDADE | FOTO |
|---|---|---|---|---|---|
| 14 | <b>ESTRUTURA DA MOEGA (EXTERNA)</b> | Foi evidenciado que a moega (VAZADOR 65) encontra-se em bom estado de conservação. | NADA CONSTA | - | |

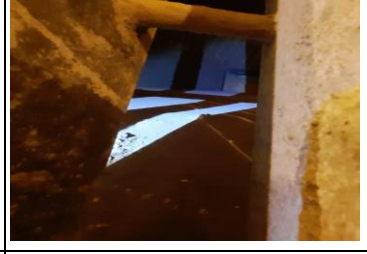
| Nº | LOCAL | SITUAÇÃO ENCONTRADA | RECOMENDAÇÃO | PRIORIDADE | FOTO |
|---|---|---|---|---|---|
| 15 | <b>ESTRUTURA DA MOEGA (INTERNA)</b> | Foi evidenciado que internamente a moega (VAZADOR 52) encontra-se em bom estado de conservação. | NADA CONSTA | - | |

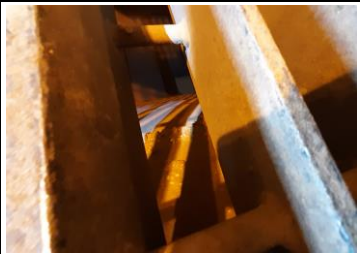
| Nº | LOCAL | SITUAÇÃO ENCONTRADA | RECOMENDAÇÃO | PRIORIDADE | FOTO |
|---|---|---|---|---|---|
| 21 | <b>ESTRUTURA DA MOEGA (INTERNA)</b> | Foi evidenciado que internamente a moega (VAZADOR 58) encontra-se em bom estado de conservação. | NADA CONSTA | - | |

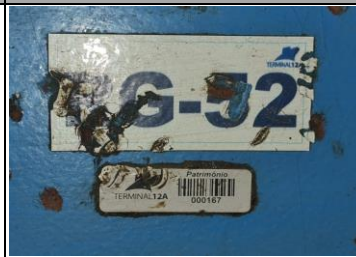
| Nº | LOCAL | SITUAÇÃO ENCONTRADA | RECOMENDAÇÃO | PRIORIDADE | FOTO |
|---|---|--|---|---|---|
| 29 | TAG | Foi evidenciado que a Moega (Vazador 52) possui identificação TAG. | NADA CONSTA | - | |

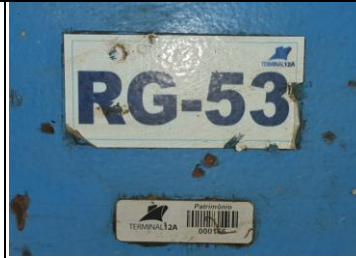
| Nº | LOCAL | SITUAÇÃO ENCONTRADA | RECOMENDAÇÃO | PRIORIDADE | FOTO |
|---|---|--|---|---|---|
| 30 | TAG | Foi evidenciado que a Moega (Vazador 53) possui identificação TAG. | NADA CONSTA | - | |

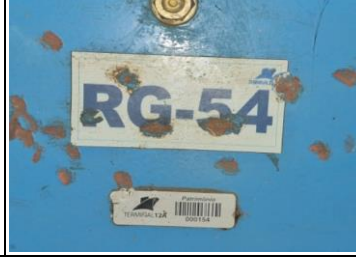
| Nº | LOCAL | SITUAÇÃO ENCONTRADA | RECOMENDAÇÃO | PRIORIDADE | FOTO |
|---|---|--|---|---|---|
| 31 | TAG | Foi evidenciado que a Moega (Vazador 54) possui identificação TAG. | NADA CONSTA | - | |

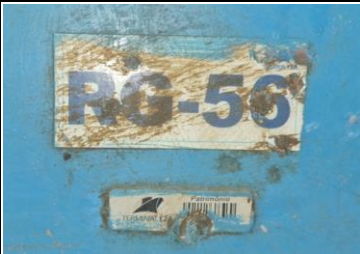
| Nº | LOCAL | SITUAÇÃO ENCONTRADA | RECOMENDAÇÃO | PRIORIDADE | FOTO |
|---|---|--|---|---|---|
| 33 | TAG | Foi evidenciado que a Moega (Vazador 56) possui identificação TAG. | NADA CONSTA | - | |

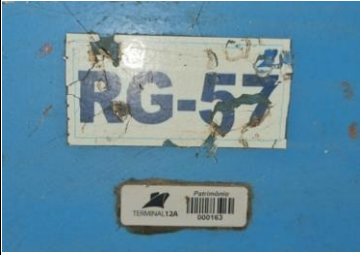
| Nº | LOCAL | SITUAÇÃO ENCONTRADA | RECOMENDAÇÃO | PRIORIDADE | FOTO |
|---|---|--|---|---|---|
| 34 | TAG | Foi evidenciado que a Moega (Vazador 57) possui identificação TAG. | NADA CONSTA | - | |

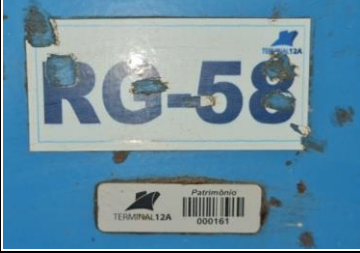
| Nº | LOCAL | SITUAÇÃO ENCONTRADA | RECOMENDAÇÃO | PRIORIDADE | FOTO |
|---|---|--|---|---|---|
| 35 | TAG | Foi evidenciado que a Moega (Vazador 58) possui identificação TAG. | NADA CONSTA | - | |

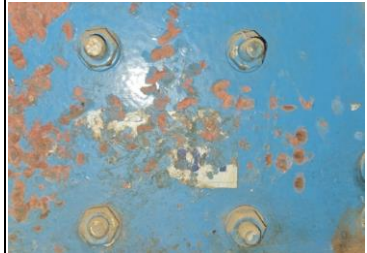
| Nº | LOCAL | SITUAÇÃO ENCONTRADA | RECOMENDAÇÃO | PRIORIDADE | FOTO |
|---|---|---|---|---|---|
| 41 | TAG | Foi evidenciado que a Moega (Vazador 64) não possui identificação TAG. | Necessário providenciar identificação TAG. | P-3 | |

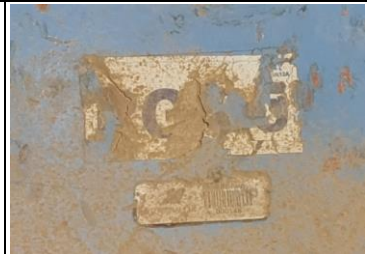
| Nº | LOCAL | SITUAÇÃO ENCONTRADA | RECOMENDAÇÃO | PRIORIDADE | FOTO |
|---|---|---|---|---|---|
| 42 | TAG | Foi evidenciado que a Moega (Vazador 65) não possui identificação TAG. | Necessário providenciar identificação TAG. | P-3 | |

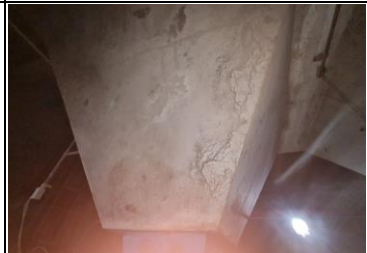
| Nº | LOCAL | SITUAÇÃO ENCONTRADA | RECOMENDAÇÃO | PRIORIDADE | FOTO |
|---|---|---|---|---|---|
| 43 | CAPACIDADE MÁXIMA | Foi evidenciado que a Moega (Vazador 52) não possui identificação de capacidade máxima. | Necessário providenciar identificação de capacidade máxima. | P-1 | |

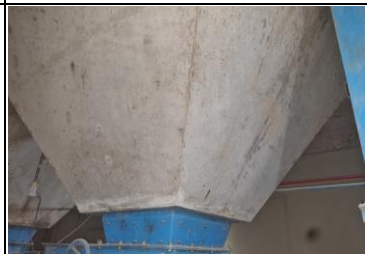
| Nº | LOCAL | SITUAÇÃO ENCONTRADA | RECOMENDAÇÃO | PRIORIDADE | FOTO |
|---|---|---|---|---|---|
| 44 | CAPACIDADE MÁXIMA | Foi evidenciado que a Moega (Vazador 53) não possui identificação de capacidade máxima. | Necessário providenciar identificação de capacidade máxima. | P-1 | |

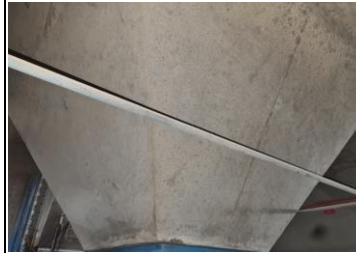
| Nº | LOCAL | SITUAÇÃO ENCONTRADA | RECOMENDAÇÃO | PRIORIDADE | FOTO |
|---|---|---|---|---|---|
| 45 | <b>CAPACIDADE MÁXIMA</b> | Foi evidenciado que a Moega (Vazador 54) não possui identificação de capacidade máxima. | Necessário providenciar identificação de capacidade máxima. | P-1 | |

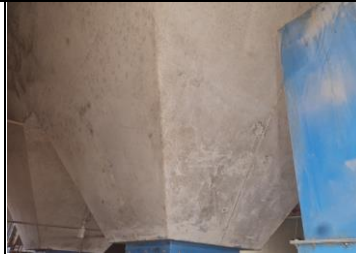
| Nº | LOCAL | SITUAÇÃO ENCONTRADA | RECOMENDAÇÃO | PRIORIDADE | FOTO |
|---|---|---|---|---|---|
| 46 | <b>CAPACIDADE MÁXIMA</b> | Foi evidenciado que a Moega (Vazador 55) não possui identificação de capacidade máxima. | Necessário providenciar identificação de capacidade máxima. | P-1 | |

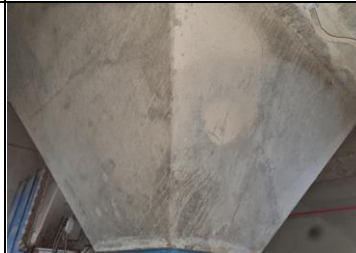
| Nº | LOCAL | SITUAÇÃO ENCONTRADA | RECOMENDAÇÃO | PRIORIDADE | FOTO |
|---|---|---|---|---|---|
| 47 | <b>CAPACIDADE MÁXIMA</b> | Foi evidenciado que a Moega (Vazador 56) não possui identificação de capacidade máxima. | Necessário providenciar identificação de capacidade máxima. | P-1 | |

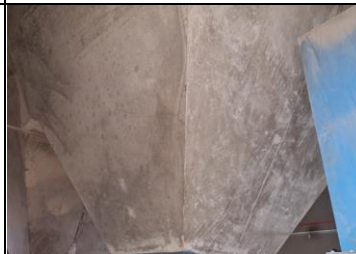
| Nº | LOCAL | SITUAÇÃO ENCONTRADA | RECOMENDAÇÃO | PRIORIDADE | FOTO |
|---|---|---|---|---|---|
| 48 | <b>CAPACIDADE MÁXIMA</b> | Foi evidenciado que a Moega (Vazador 57) não possui identificação de capacidade máxima. | Necessário providenciar identificação de capacidade máxima. | P-1 | |

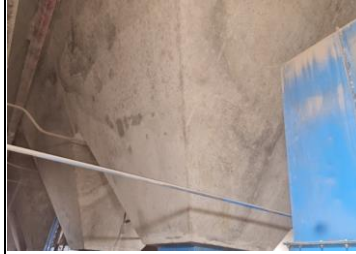
| Nº | LOCAL | SITUAÇÃO ENCONTRADA | RECOMENDAÇÃO | PRIORIDADE | FOTO |
|---|---|---|---|---|---|
| 50 | <b>CAPACIDADE MÁXIMA</b> | Foi evidenciado que a Moega (Vazador 59) não possui identificação de capacidade máxima. | Necessário providenciar identificação de capacidade máxima. | P-1 | |

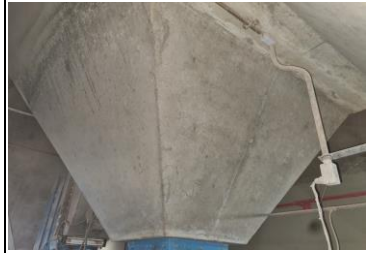
| Nº | LOCAL | SITUAÇÃO ENCONTRADA | RECOMENDAÇÃO | PRIORIDADE | FOTO |
|---|---|---|---|---|---|
| 53 | <b>CAPACIDADE MÁXIMA</b> | Foi evidenciado que a Moega (Vazador 62) não possui identificação de capacidade máxima. | Necessário providenciar identificação de capacidade máxima. | P-1 | |

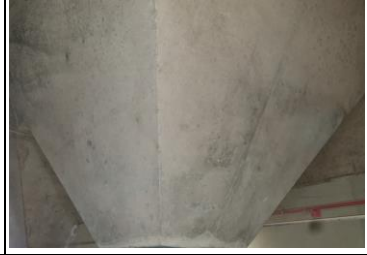
| Nº | LOCAL | SITUAÇÃO ENCONTRADA | RECOMENDAÇÃO | PRIORIDADE | FOTO |
|---|---|---|---|---|---|
| 54 | <b>CAPACIDADE MÁXIMA</b> | Foi evidenciado que a Moega (Vazador 63) não possui identificação de capacidade máxima. | Necessário providenciar identificação de capacidade máxima. | P-1 | |

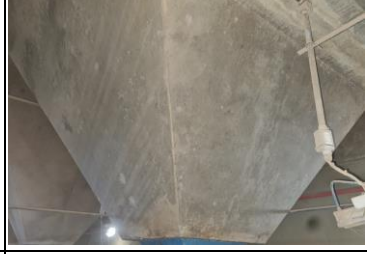
| Nº | LOCAL | SITUAÇÃO ENCONTRADA | RECOMENDAÇÃO | PRIORIDADE | FOTO |
|---|---|---|---|---|---|
| 55 | <b>CAPACIDADE MÁXIMA</b> | Foi evidenciado que a Moega (Vazador 64) não possui identificação de capacidade máxima. | Necessário providenciar identificação de capacidade máxima. | P-1 | |

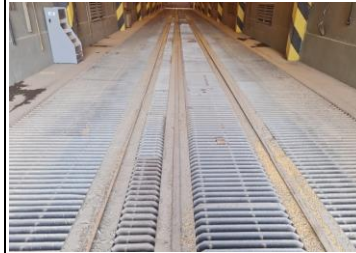
| Nº | LOCAL | SITUAÇÃO ENCONTRADA | RECOMENDAÇÃO | PRIORIDADE | FOTO |
|---|---|---|---|---|---|
| 57 | GRELHA | Foi evidenciado que a grelha encontra-se em bom estado de conservação. | NADA CONSTA | - | |

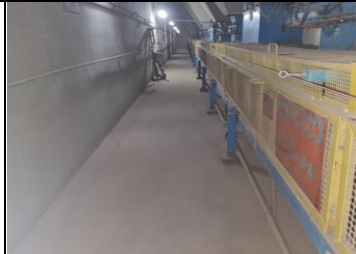
| Nº | LOCAL | SITUAÇÃO ENCONTRADA | RECOMENDAÇÃO | PRIORIDADE | FOTO |
|---|---|---|---|---|---|
| 58 | ACESSO | Foi evidenciado que o acesso encontra-se em bom estado de conservação. | NADA CONSTA | - | |

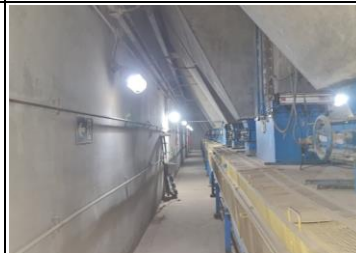
| Nº | LOCAL | SITUAÇÃO ENCONTRADA | RECOMENDAÇÃO | PRIORIDADE | FOTO |
|---|---|---|---|---|---|
| 59 | ILUMINAÇÃO | Foi evidenciado que a iluminação (Parte Inferior) encontra-se em bom estado de conservação. | NADA CONSTA | - | |

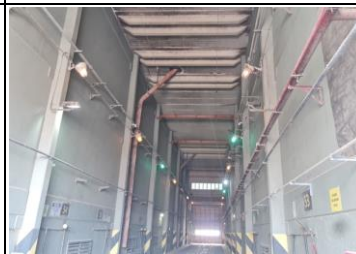
| Nº | LOCAL | SITUAÇÃO ENCONTRADA | RECOMENDAÇÃO | PRIORIDADE | FOTO |
|---|---|---|---|---|---|
| 60 | ILUMINAÇÃO | Foi evidenciado que a iluminação (Parte superior) encontra-se em bom estado de conservação. | NADA CONSTA | - | |

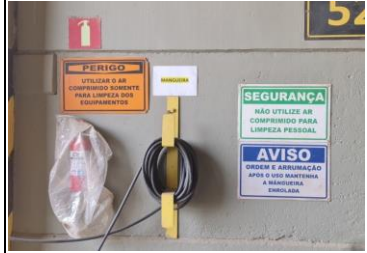
| Nº | LOCAL | SITUAÇÃO ENCONTRADA | RECOMENDAÇÃO | PRIORIDADE | FOTO |
|---|---|---|---|---|---|
| 61 | SINALIZAÇÃO | Foi evidenciado que a sinalização encontra-se em bom estado de conservação. | NADA CONSTA | - | |

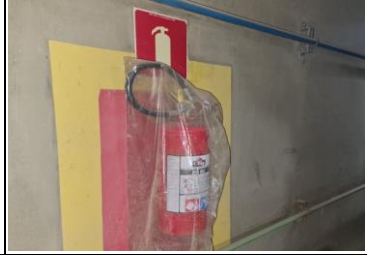
| Nº | LOCAL | SITUAÇÃO ENCONTRADA | RECOMENDAÇÃO | PRIORIDADE | FOTO |
|---|---|---|---|---|---|
| 62 | EXTINTOR | Foi evidenciado que os extintores encontram-se em bom estado de conservação. | NADA CONSTA | - | |

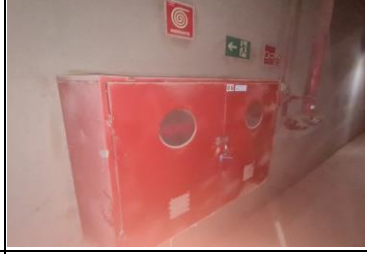
| Nº | LOCAL | SITUAÇÃO ENCONTRADA | RECOMENDAÇÃO | PRIORIDADE | FOTO |
|---|---|---|---|---|---|
| 63 | HIDRANTE | Foi evidenciado que o hidrante encontra-se em bom estado de conservação. | NADA CONSTA | - | |

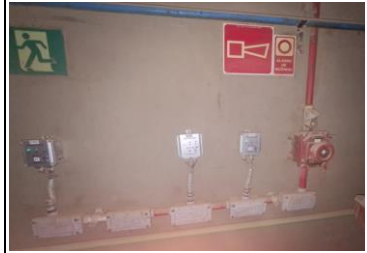
| Nº | LOCAL | SITUAÇÃO ENCONTRADA | RECOMENDAÇÃO | PRIORIDADE | FOTO |
|---|---|---|---|---|---|
| 65 | <b>ALARME DE INCÊNDIO</b> | Foi evidenciado que o alarme de incêndio encontra-se em bom estado de conservação. | NADA CONSTA | - | |

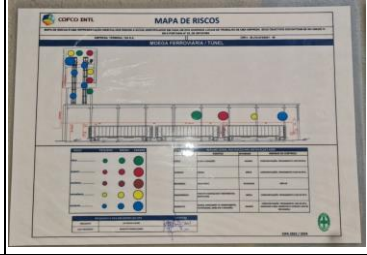
| Nº | LOCAL | SITUAÇÃO ENCONTRADA | RECOMENDAÇÃO | PRIORIDADE | FOTO |
|---|---|---|---|---|---|
| 66 | <b>MAPA DE RISCO</b> | Foi evidenciado que o mapa de risco encontra-se em bom estado de conservação. | NADA CONSTA | - | |

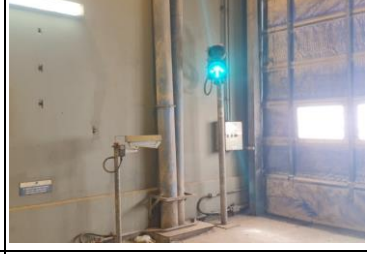
| Nº | LOCAL | SITUAÇÃO ENCONTRADA | RECOMENDAÇÃO | PRIORIDADE | FOTO |
|---|---|---|---|---|---|
| 67 | <b>SEMÁFORO</b> | Foi evidenciado que o semáforo da moega encontra-se em bom estado de conservação. | NADA CONSTA | - | |
