Movecta Do porto até você.	MOVECTA - GUARUJÁ/SP	
RELATÓRIO DE INSPEÇÃO NR-35		Relatório 35-0101	Página 1
		Obra 2484	Revisão 0

INSPEÇÃO DE INTEGRIDADE CONFORME NORMA REGULAMENTADORA Nº 35

Armazém Químico 1 - Linha de Vida Rígida - Trilho - Portão 2 Externo

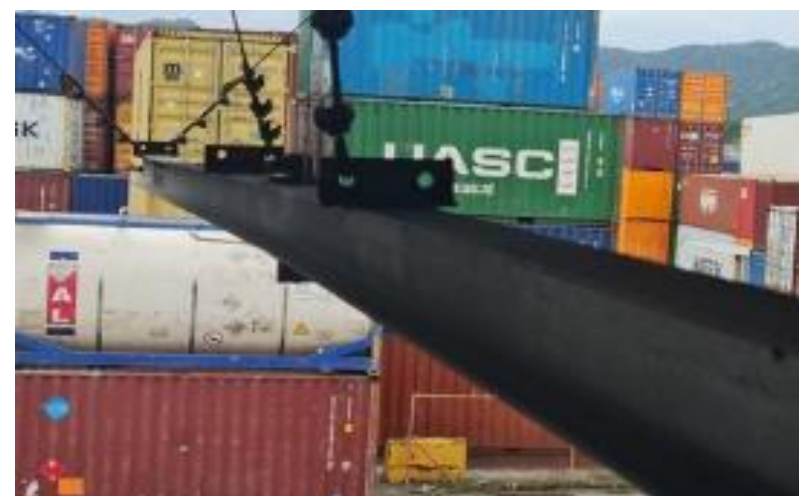
Nº	LOCAL INSPECIONADO	TIPO DE INSPEÇÃO	REGIÃO	SITUAÇÃO ENCONTRADA	RECOMENDAÇÃO	PRIORIDADE	FOTO
1	CABO DE AÇO - IDENTIFICAÇÃO	EXTERNO	Armazém Químico 1	Foi evidenciado que a linha de vida rígida do portão 2 externo não possui identificação.	Necessário que a sinalização da identificação da linha de vida seja destacada em localização claramente visível e de fácil compreensão.	P-2

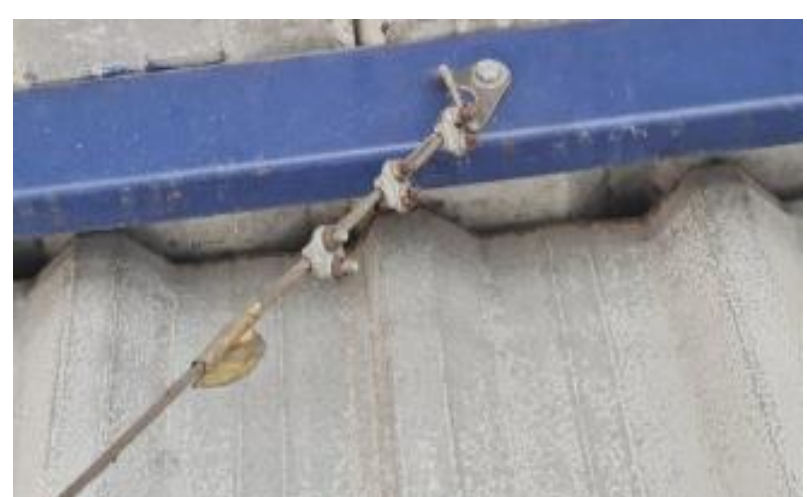
2	SUPORTES DE ANCORAGEM - INTEGRIDADE	EXTERNO	Armazém Químico 1	Foi verificado que os suportes de ancoragem não estão em condições seguras.	Necessário adequar os suportes de ancoragem.	P-1

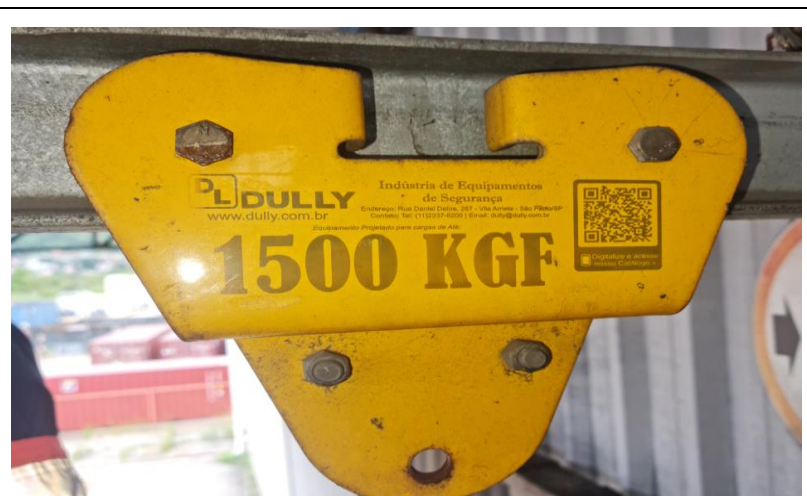
3	TROLLEY - INTEGRIDADE	EXTERNO	Armazém Químico 1	Foi verificado que o trolley estão em condições seguras.	NADA CONSTA	-

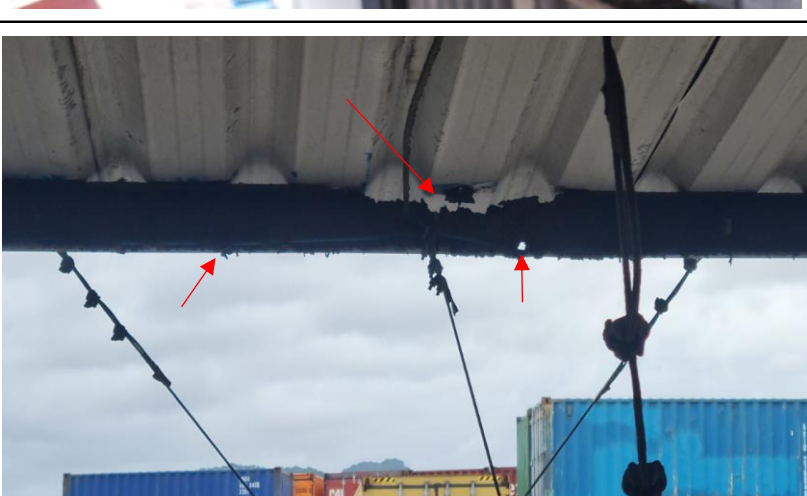
4	ESTAIAMENTO	EXTERNO	Armazém Químico 1	Foi evidenciado que os estaiamentos do lado entrada estão com avançado processo de corrosão.	Necessário realizar tratamento anticorrosivo e reparos nas partes danificadas.	P-0

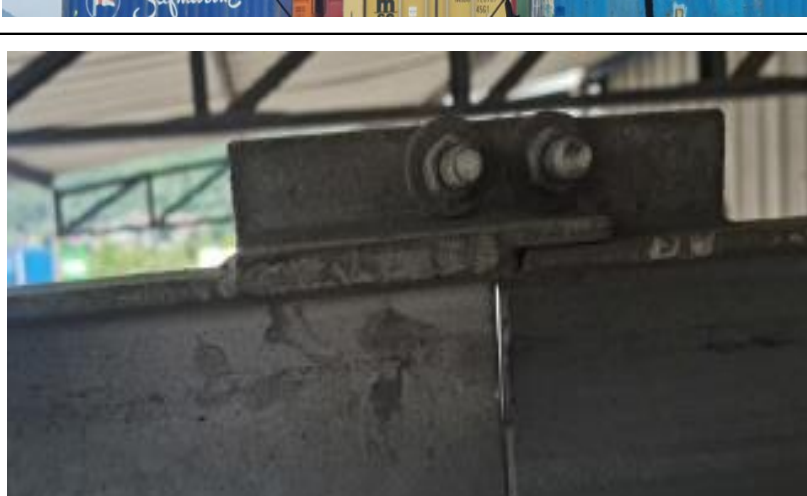
5	TRILHOS - INTEGRIDADE	EXTERNO	Armazém Químico 1	Foi verificado que os trilhos estão em processo de corrosão.	Necessário efetuar tratamento anticorrosivo em toda extensão da estrutura.	P-2
