<p>Movecta Do porto até você.</p>	MOVECTA - GUARUJÁ/SP	
RELATÓRIO DE INSPEÇÃO NR-35		Relatório 35-0102	Página 1
		Obra 2484	Revisão 0

INSPEÇÃO DE INTEGRIDADE CONFORME NORMA REGULAMENTADORA Nº 35

Tenda - Linha de Vida Rígida - Trilho - A

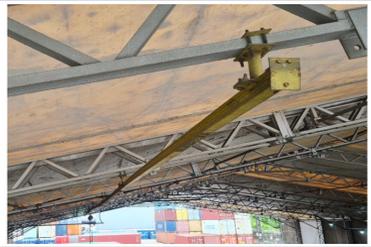
Nº	LOCAL INSPECIONADO	TIPO DE INSPEÇÃO	REGIÃO	SITUAÇÃO ENCONTRADA	RECOMENDAÇÃO	PRIORIDADE	FOTO
1	CABO DE AÇO - IDENTIFICAÇÃO	EXTERNO	TENDA -TRILHO A	Foi evidenciado que a linha de vida rígida da tenda trilho - A não possui identificação.	Necessário que a sinalização da identificação da linha de vida seja destacada em localização claramente visível e de fácil compreensão.	P-2

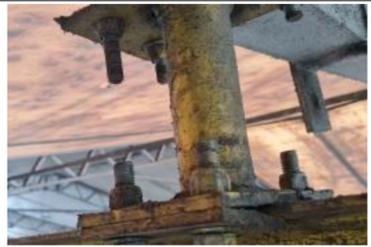
2	SUPORTES DE ANCORAGEM - INTEGRIDADE	EXTERNO	TENDA -TRILHO A	Foi verificado que os suportes de ancoragem encontram-se com processo de corrosão.	Necessário realizar tratamento anticorrosivo e pintura.	P-1

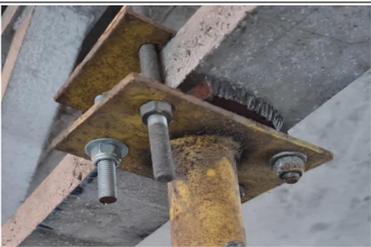
3	SUPORTES DE ANCORAGEM - INTEGRIDADE	EXTERNO	TENDA -TRILHO A	Foi evidenciado que os parafusos da estrutura do ponto de ancoragem encontram-se com processo de corrosão.	Necessário realizar tratamento anticorrosivo nos parafusos da estrutura do ponto de ancoragem.	P-1

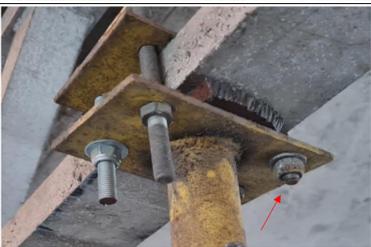
4	SUPORTES DE ANCORAGEM - INTEGRIDADE	EXTERNO	TENDA -TRILHO A	Foi evidenciado falta de padronização nos parafusos de fixação do ponto de ancoragem na estrutura.	Necessário adequar componentes de fixação conforme projeto.	P-0

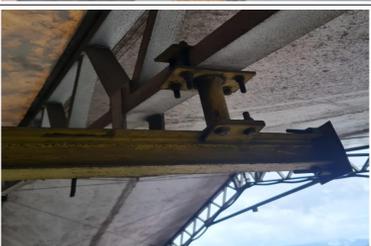
5	TRILHOS - INTEGRIDADE	EXTERNO	TENDA -TRILHO A	Foi evidenciado que o trilho encontram-se com processo de corrosão.	Necessário realizar tratamento anticorrosivo e pintura em toda extensão do trilho.	P-2
