<p><b>Movecta</b> Do porto até você.</p>	<p align="center"><b>MOVECTA - GUARUJÁ/SP</b></p>	
<p align="center"><b>RELATÓRIO DE INSPEÇÃO NR-35</b></p>		<p>Relatório    35-0103</p>	<p>Página 1</p>
		<p>Obra            2484</p>	<p>Revisão 0</p>

# INSPEÇÃO DE INTEGRIDADE CONFORME NORMA REGULAMENTADORA Nº 35

## MOVECTA - GUARUJÁ/SP

### Tenda - Linha de Vida Rígida - Trilho B

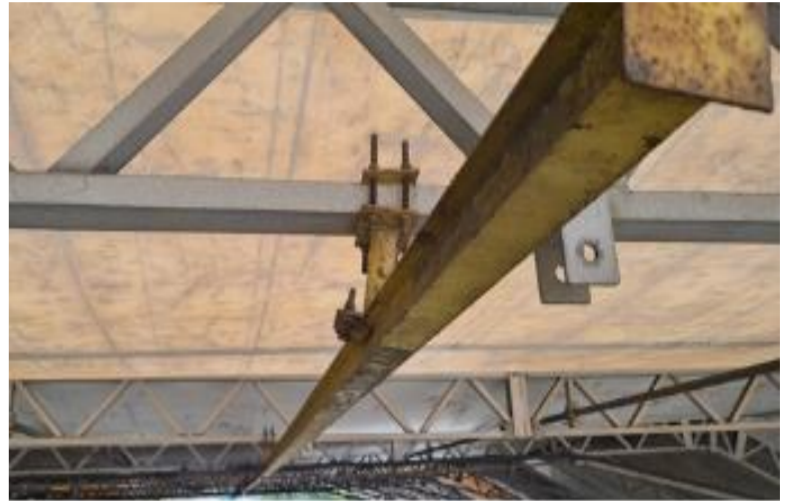
Nº	LOCAL INSPECIONADO	TIPO DE INSPEÇÃO	REGIÃO	SITUAÇÃO ENCONTRADA	RECOMENDAÇÃO	PRIORIDADE	FOTO
1	<b>CABO DE AÇO - IDENTIFICAÇÃO</b>	EXTERNO	Tenda - Trilho B	Foi evidenciado que a linha de vida rígida trilho B não possui identificação.	Necessário que a sinalização da identificação da linha de vida seja destacada em localização claramente visível e de fácil compreensão.	P-2

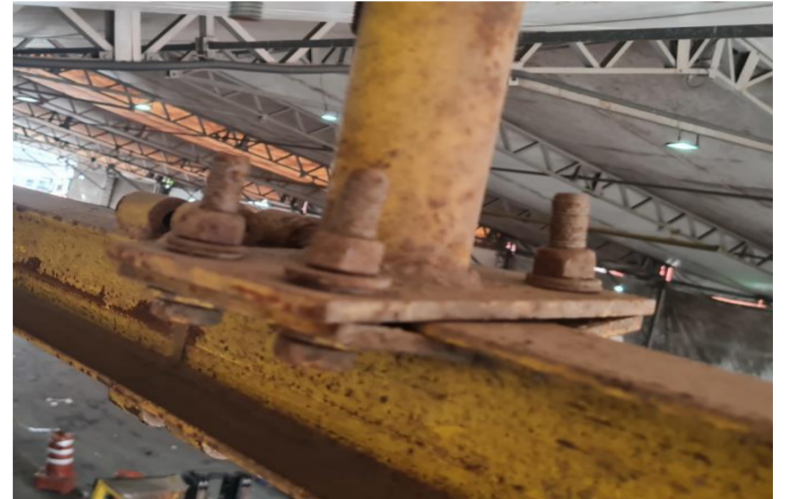
2	<b>SUPORTES DE ANCORAGEM - INTEGRIDADE</b>	EXTERNO	Tenda - Trilho B	Foi verificado que os suportes de ancoragem encontram-se com processo de corrosão.	Necessário realizar tratamento anticorrosivo e pintura.	P-1

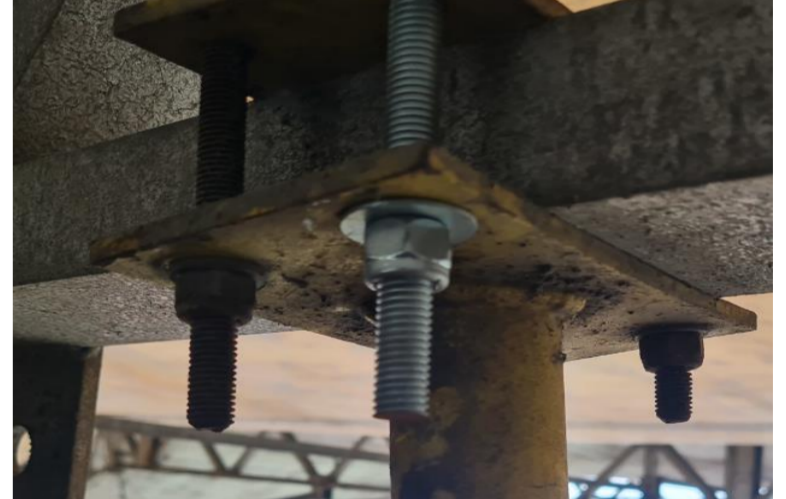
3	<b>SUPORTES DE ANCORAGEM - INTEGRIDADE</b>	EXTERNO	Tenda - Trilho B	Foi evidenciado que alguns parafusos da estrutura do ponto de ancoragem encontram-se com processo de corrosão.	Necessário adequar parafusos com processo de corrosão.	P-1

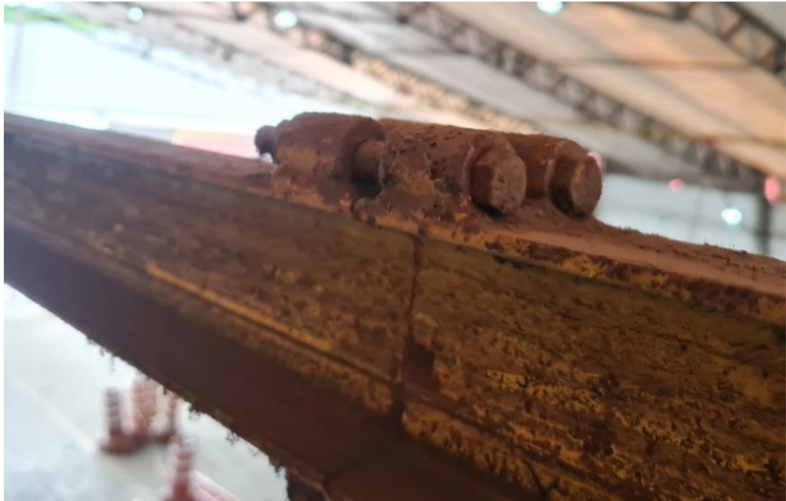
4	<b>TRILHOS - INTEGRIDADE</b>	EXTERNO	Tenda - Trilho B	Foi evidenciado que o trilho encontram-se com processo de corrosão.	Necessário realizar tratamento anticorrosivo em toda extensão do trilho.	P-1

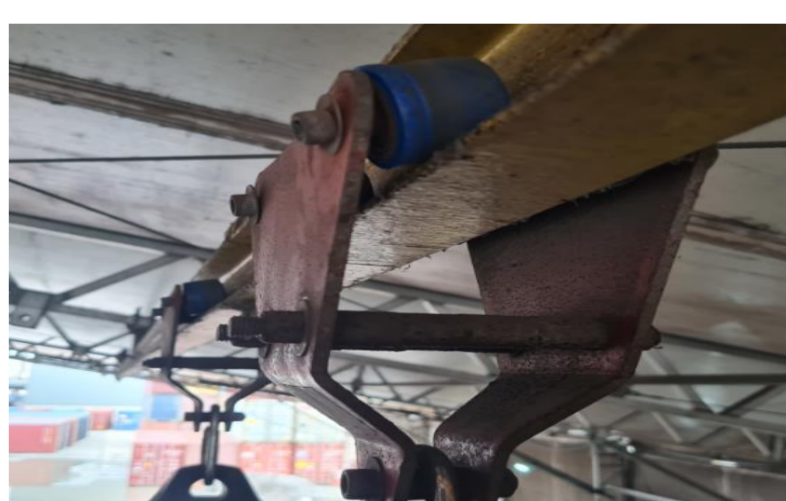
5	<b>TROLLEY</b>	EXTERNO	Tenda - Trilho B	Foi verificado que os trolleys encontram-se com pontos de corrosão	Necessário realizar a tratamento anticorrosivo nos equipamentos.	P-2
