RELATÓRIO DE INSPEÇÃO DE VASO DE PRESSÃO

Yara Fertilizantes – CUBATÃO / SP

TAG: VP-REATOR

REATOR TIPO PARR

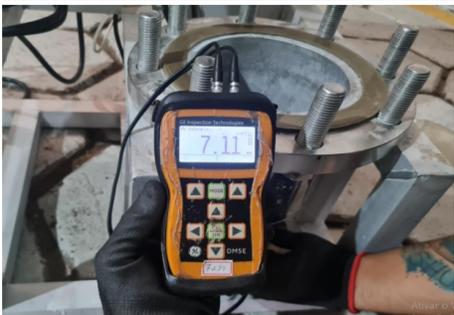
Nº	TIPO	ITEM	SITUAÇÃO ENCONTRADA	RECOMENDAÇÃO	PRIORIDADE	FOTO
1	ENSAIO	END's	Durante a presente inspeção foi realizando ensaio de medição de espessura por ultrassom.	NADA CONSTA	-

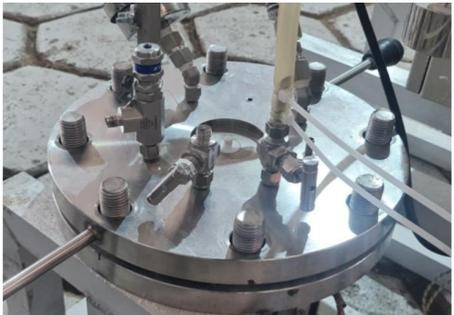
2	INSPEÇÃO	EXTERNA	Foi evidenciado que o tampo superior do equipamento encontra-se em bom estado de conservação.	NADA CONSTA	-

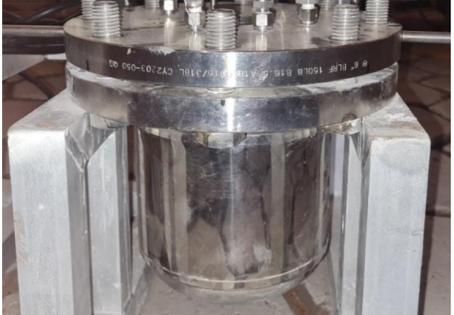
3	INSPEÇÃO	EXTERNA	Foi evidenciado que costado do equipamento encontra-se em bom estado de conservação.	NADA CONSTA	-

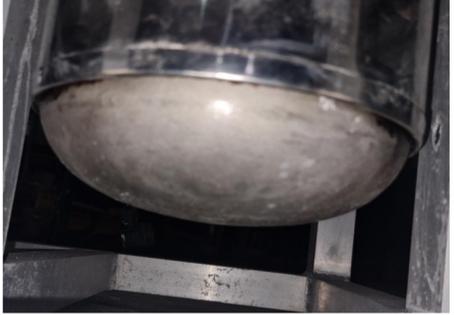
4	INSPEÇÃO	EXTERNA	Foi evidenciado que o tampo inferior do equipamento encontra-se em bom estado de conservação.	NADA CONSTA	-

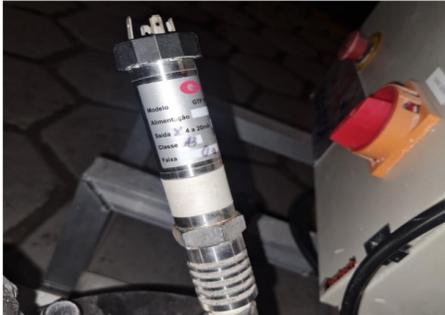
Nº	TIPO	ITEM	SITUAÇÃO ENCONTRADA	RECOMENDAÇÃO	PRIORIDADE	FOTO
5	INSPEÇÃO	EXTERNA	Foi evidenciado que o transmissor de pressão do equipamento encontra-se em bom estado de conservação.	NADA CONSTA	-

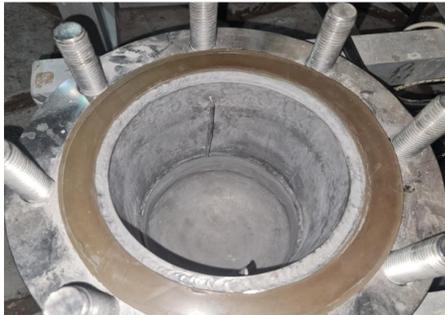
6	INSPEÇÃO	INTERNA	Na presente inspeção foi verificado que a parte interna do equipamento encontra-se em bom estado de conservação.	NADA CONSTA	-

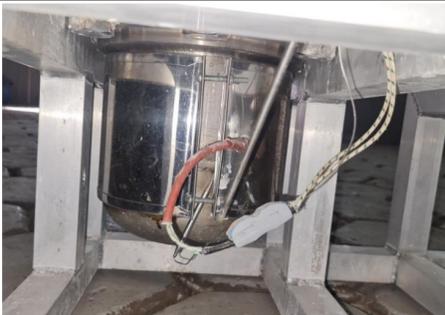
7	INSPEÇÃO	EXTERNA	Foi evidenciado que a base de sustentação do equipamento encontram-se em bom estado de conservação.	NADA CONSTA	-

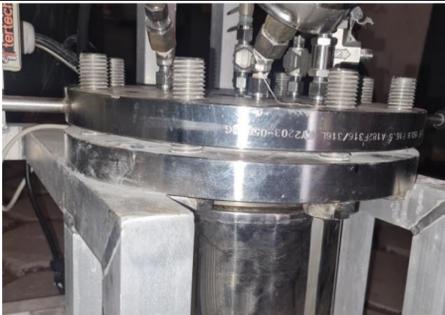
8	INSPEÇÃO	EXTERNA	Foi evidenciado que as conexões do equipamento encontram-se em bom estado de conservação.	NADA CONSTA	-

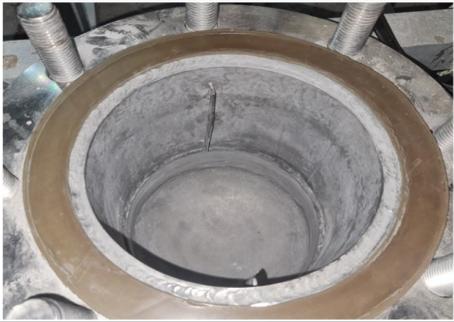
Nº	TIPO	ITEM	SITUAÇÃO ENCONTRADA	RECOMENDAÇÃO	PRIORIDADE	FOTO
9	INSPEÇÃO	EXTERNA	Foi evidenciado que as soldas do equipamento encontram-se em bom estado de conservação.	NADA CONSTA	-

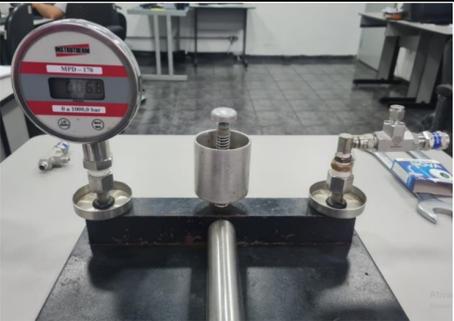
10	REQUISITO LEGAL	13.3.6	Durante a presente inspeção foi realizada a calibração das válvulas de segurança.	NADA CONSTA	-

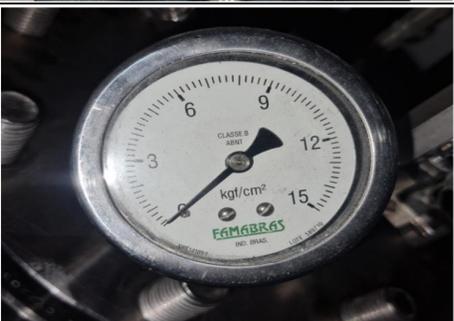
11	REQUISITO LEGAL	13.3.6	Durante a presente inspeção foi realizada a calibração do manômetro.	NADA CONSTA	-

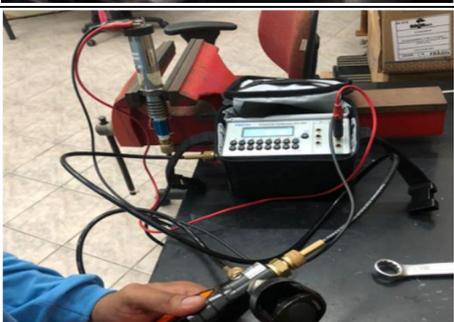
12	REQUISITO LEGAL	13.3.6	Durante a presente inspeção foi realizada a calibração do transmissor de pressão.	NADA CONSTA	-

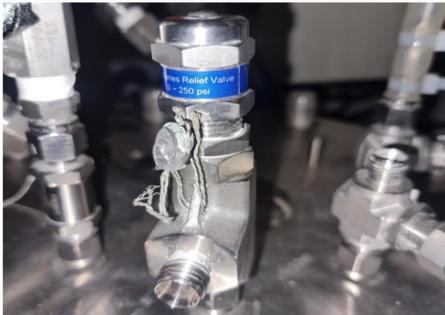
Nº	TIPO	ITEM	SITUAÇÃO ENCONTRADA	RECOMENDAÇÃO	PRIORIDADE	FOTO
13	REQUISITO LEGAL	13.5.1.2	Durante a presente inspeção foi realizada calibração da válvula de segurança, porém a mesma não possui indicação de vazão e Data Sheet que comprove sua fabricação conforme norma ASME VIII	Devido a válvula não ter indicação de vazão e evidência de fabricação conforme norma ASME VIII, é necessário verificar junto ao fabricante as informações aqui mencionadas acima ou realizar a substituição da mesma com pressão de abertura menor ou igual a PMTA, e com a vazão superior a vazão do sistema.	P-0

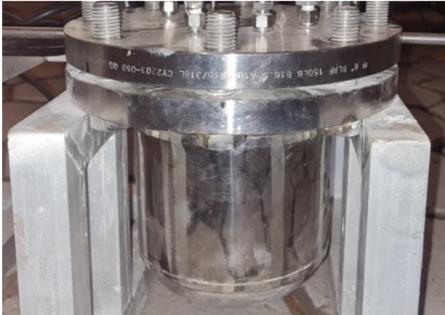
14	REQUISITO LEGAL	13.5.1.3	Na presente inspeção foi evidenciado que o vaso de pressão não possui plaqueta de informações.	Necessário providenciar a instalação da plaqueta de identificações conforme requisito legal.	P-1

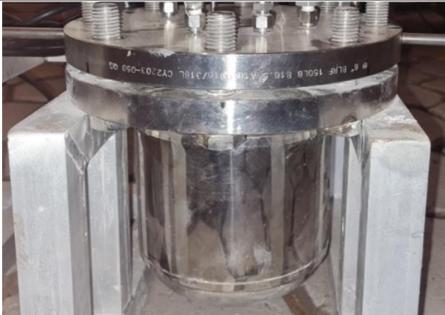
15	REQUISITO LEGAL	13.5.1.4	Na presente inspeção foi evidenciado que o vaso de pressão não possui etiqueta adesiva com sua identificação (TAG) e categoria (CAT) em local visível.	Necessário providenciar a instalação da etiqueta adesiva com a identificação (TAG) e categoria (CAT) do equipamento em local de fácil acesso e visível.	P-1

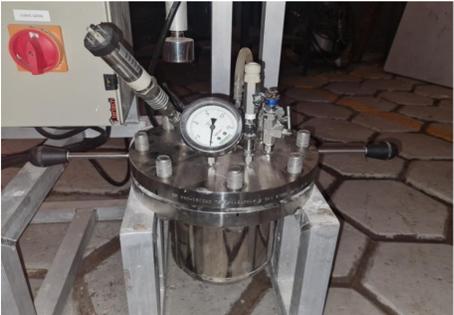
Nº	TIPO	ITEM	SITUAÇÃO ENCONTRADA	RECOMENDAÇÃO	PRIORIDADE	FOTO
17	REQUISITO LEGAL	13.5.1.5 alínea b	A Conerge irá fornecer o livro de registro de segurança do equipamento conforme descrito no subitem 13.5.1.5 alínea b.	NADA CONSTA	-	DOCUMENTAÇÃO
18	REQUISITO LEGAL	13.5.1.6	Durante a inspeção foi evidenciado que o equipamento possui memória de cálculo da PMTA.	NADA CONSTA	-	DOCUMENTAÇÃO
19	REQUISITO LEGAL	13.5.2.1	Foi evidenciado que o equipamento está instalado de modo que todos os drenos, respiros, bocas de visita e indicadores de nível, pressão e temperatura estejam facilmente acessíveis.	NADA CONSTA	-

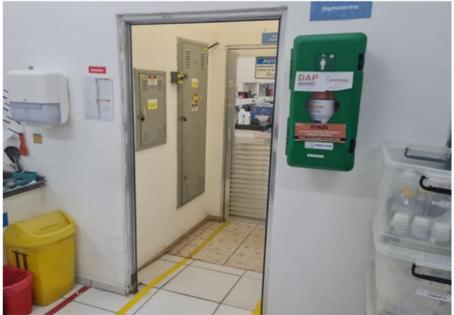
20	REQUISITO LEGAL	13.5.2.2 alínea a	Foi evidenciado que o ambiente de instalação do vaso de pressão possui duas saídas.	NADA CONSTA	-

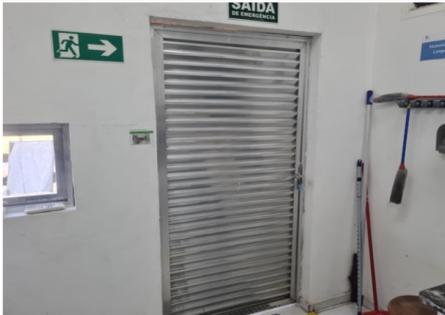
Nº	TIPO	ITEM	SITUAÇÃO ENCONTRADA	RECOMENDAÇÃO	PRIORIDADE	FOTO
21	REQUISITO LEGAL	13.5.2.2 alínea b	Foi evidenciado que ambiente de instalação possui acesso fácil e seguro para as atividades de manutenção, operação e inspeção.	NADA CONSTA	-

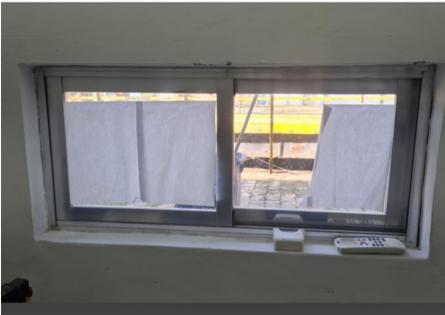
22	REQUISITO LEGAL	13.5.2.2 alínea c	Foi evidenciado que o ambiente de instalação possui sistema de ventilação permanente.	NADA CONSTA	-

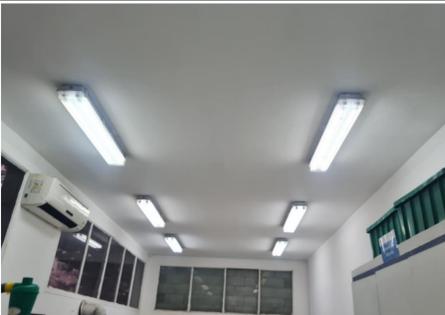
23	REQUISITO LEGAL	13.5.2.2 alínea d	Foi evidenciado que o ambiente de instalação do equipamento possui iluminação.	NADA CONSTA	-

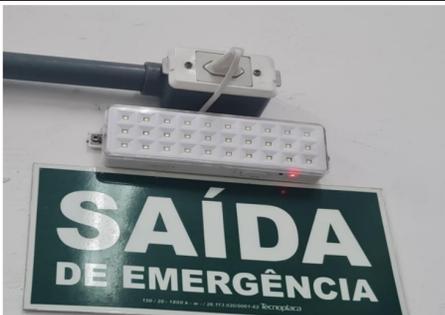
24	REQUISITO LEGAL	13.5.2.2 alínea e	Foi evidenciado que o ambiente de instalação do equipamento possui iluminação de emergência.	NADA CONSTA	-

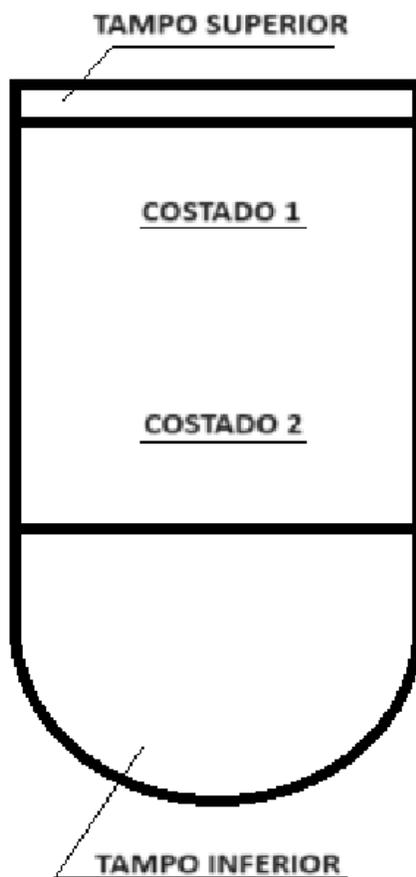
CROQUI DO ENSAIO

PONTO MEDIDO	POSIÇÃO					ESPESSURA DE CALIBRAÇÃO (mm)	ESPESSURA ATUAL (mm)	ESPESSURA NOMINAL (mm)	ESPESSURA MÍNIMA (mm)	REDUÇÃO (mm)
	0°	90°	180°	270°	CENTRO					
TAMPO SUPERIOR	21,72	21,75	21,78	21,82	21,85	32,00	21,72	22,23	8,82	0,51
COSTADO 1	6,88	6,90	6,92	6,94	-	10,00	6,88	7,94	3,00	1,06
COSTADO 2	6,79	6,91	6,95	6,93	-	10,00	6,79	7,94	3,00	1,15
TAMPO INFERIOR	6,94	6,96	6,98	7,01	7,11	10,00	6,94	7,94	5,30	1,00
