Movecta Do porto até você.	MOVECTA - GUARUJÁ/SP	
RELATÓRIO DE INSPEÇÃO NR-35		Relatório 35-0110	Página 1
		Obra 2484	Revisão 0

INSPEÇÃO DE INTEGRIDADE CONFORME NORMA REGULAMENTADORA N-35

MOVECTA - GUARUJÁ/SP

PÓRTICO - LINHA DE VIDA RÍGIDA

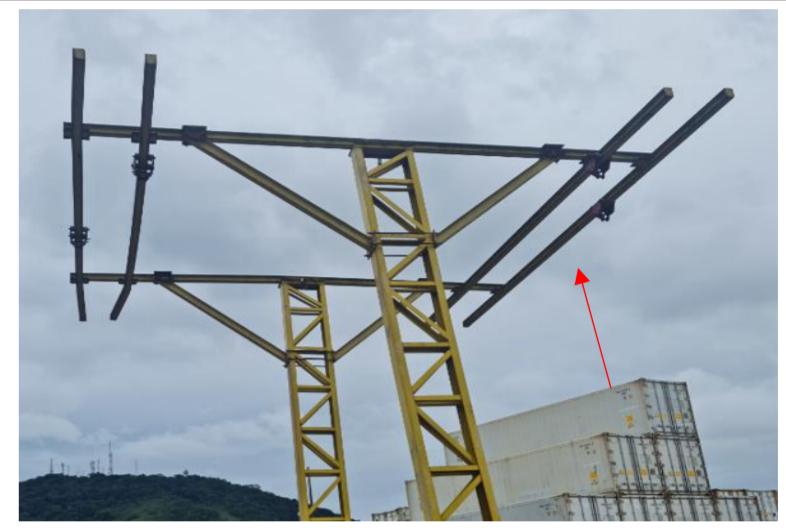
Nº	LOCAL INSPECIONADO	TIPO DE INSPEÇÃO	REGIÃO	SITUAÇÃO ENCONTRADA	RECOMENDAÇÃO	PRIORIDADE	FOTO
1	PÓRTICO - LINHA DE VIDA RÍGIDA 1 - IDENTIFICAÇÃO	EXTERNO	TRILHO 1	Foi evidenciado que a Linha de Vida Rígida (Pórtico) - Trilho - 1 não possui identificação.	Necessário que a sinalização da identificação da linha de vida seja destacada em localização claramente visível e de fácil compreensão.	P-2

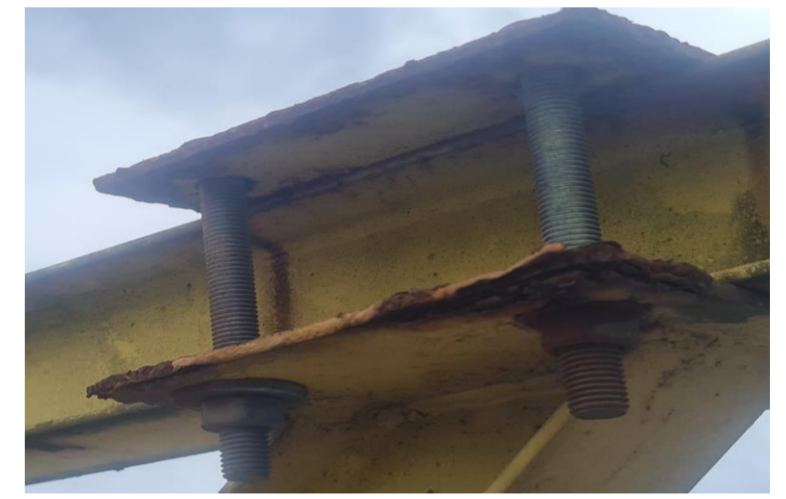
2	SUPORTES DE FIXAÇÃO - INTEGRIDADE	EXTERNO	TRILHO 1	Foi evidenciado que os suportes de fixação encontram-se com pontos de corrosão.	Necessário realizar o tratamento e pintura nos pontos de corrosão do suporte de fixação.	P-1

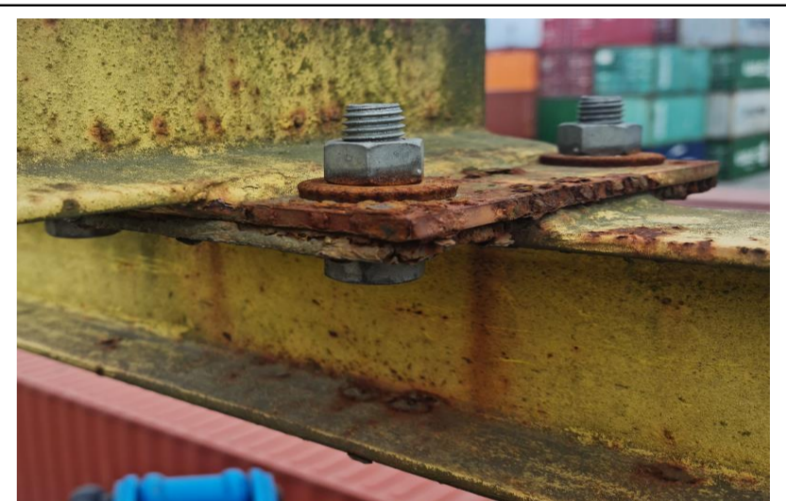
3	TRILHOS - INTEGRIDADE	EXTERNO	TRILHO 1	Foi evidenciado que os trilhos estão em processo de corrosão.	Necessário efetuar tratamento anticorrosivo em toda extensão da estrutura.	P-1

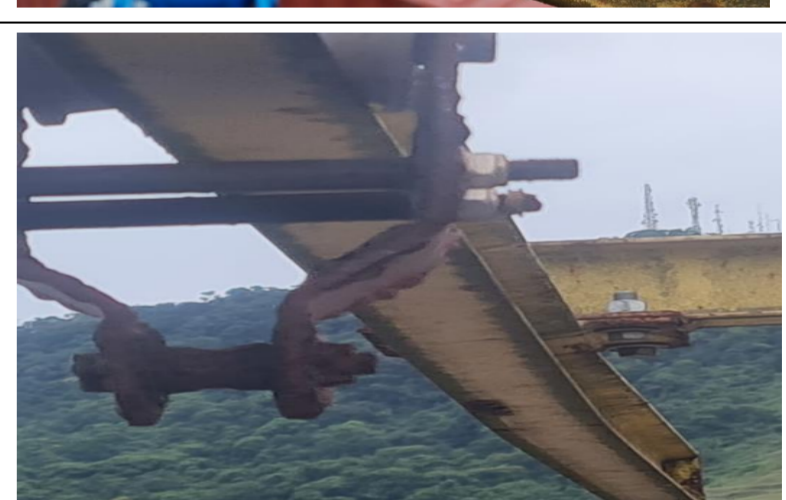
4	TROLLEY - INTEGRIDADE	EXTERNO	TRILHO 1	Foi evidenciado que o trolley encontram-se com pontos de corrosão	Necessário realizar a tratamento anticorrosivo no trolley.	P-2

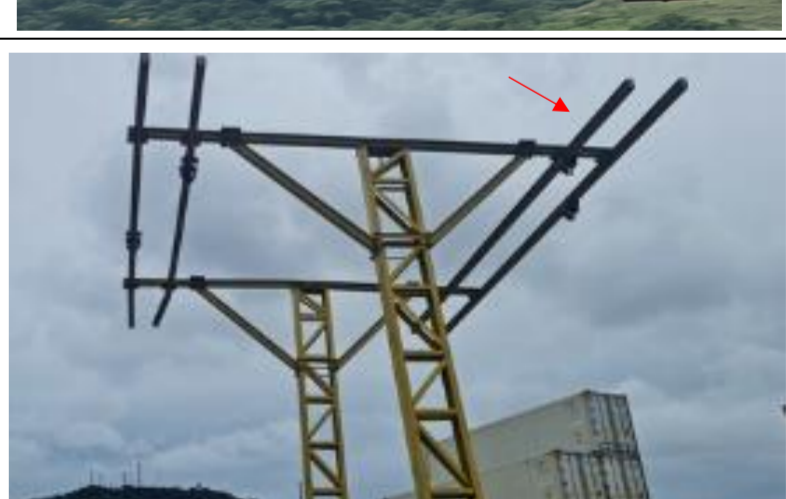
5	PÓRTICO - LINHA DE VIDA RÍGIDA 2 - IDENTIFICAÇÃO	EXTERNO	TRILHO 2	Foi evidenciado que a Linha de Vida Rígida (Pórtico) - Trilho - 2 não possui identificação.	Necessário que a sinalização da identificação da linha de vida seja destacada em localização claramente visível e de fácil compreensão.	P-2

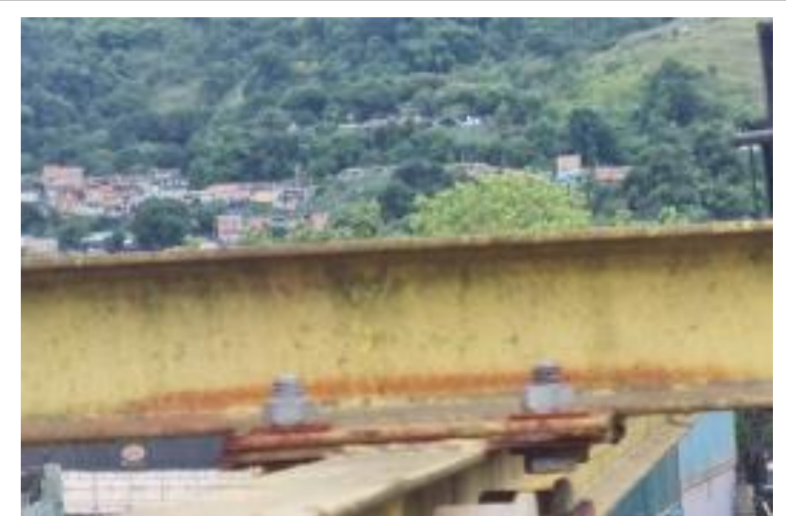
Nº	LOCAL INSPECIONADO	TIPO DE INSPEÇÃO	REGIÃO	SITUAÇÃO ENCONTRADA	RECOMENDAÇÃO	PRIORIDADE	FOTO
6	SUPORTES DE FIXAÇÃO - INTEGRIDADE	EXTERNO	TRILHO 2	Foi evidenciado que os suportes de fixação encontram-se com pontos de corrosão.	Necessário realizar o tratamento e pintura nos pontos de corrosão do suporte de fixação.	P-1

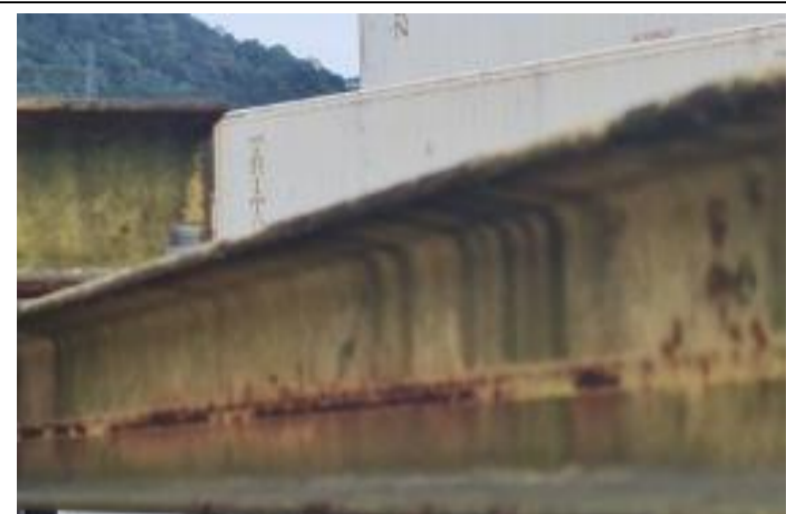
7	TRILHOS - INTEGRIDADE	EXTERNO	TRILHO 2	Foi evidenciado que os trilhos encontram-se com pontos de corrosão.	Necessário realizar o tratamento e pintura nos pontos com corrosão dos trilhos.	P-1

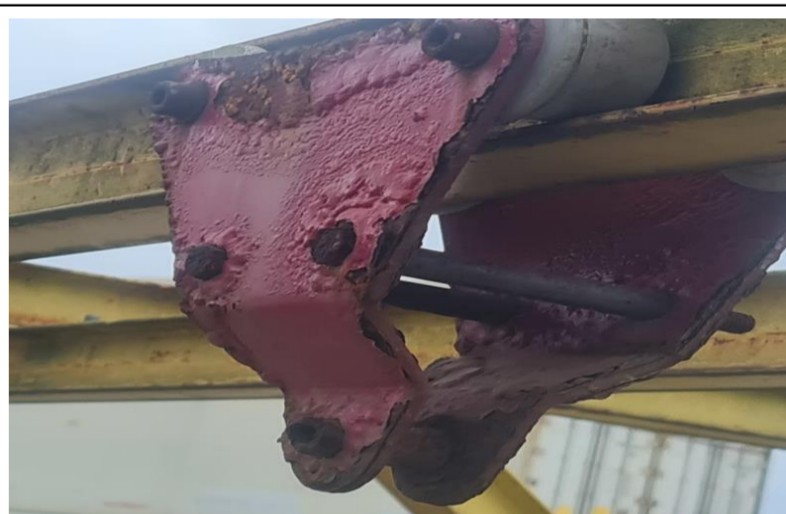
8	TROLLEY - INTEGRIDADE	EXTERNO	TRILHO 2	Foi evidenciado que o trolley encontram-se com pontos de corrosão.	Necessário realizar o tratamento e pintura nos pontos de corrosão do trolley.	P-2

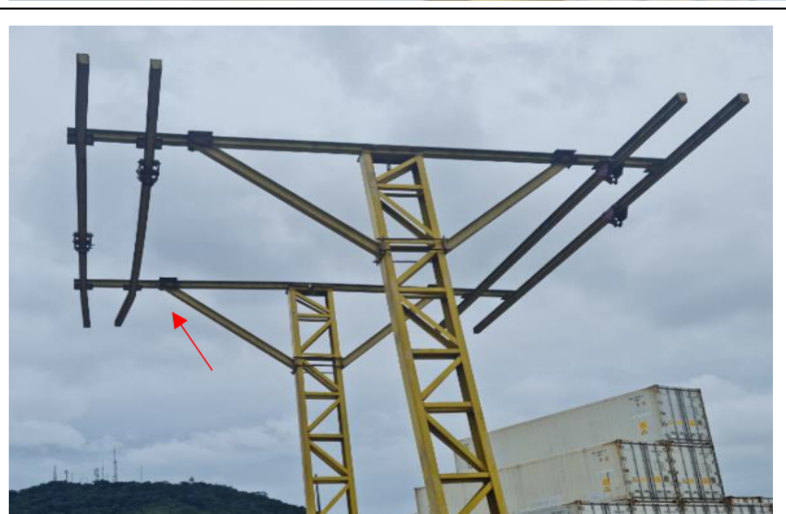
9	PÓRTICO - LINHA DE VIDA RÍGIDA 3 - IDENTIFICAÇÃO	EXTERNO	TRILHO 3	Foi evidenciado que a linha de vida Linha de Vida Rígida (Pórtico) - Trilho - 3 não possui identificação.	Necessário que a sinalização da identificação da linha de vida seja destacada em localização claramente visível e de fácil compreensão.	P-2

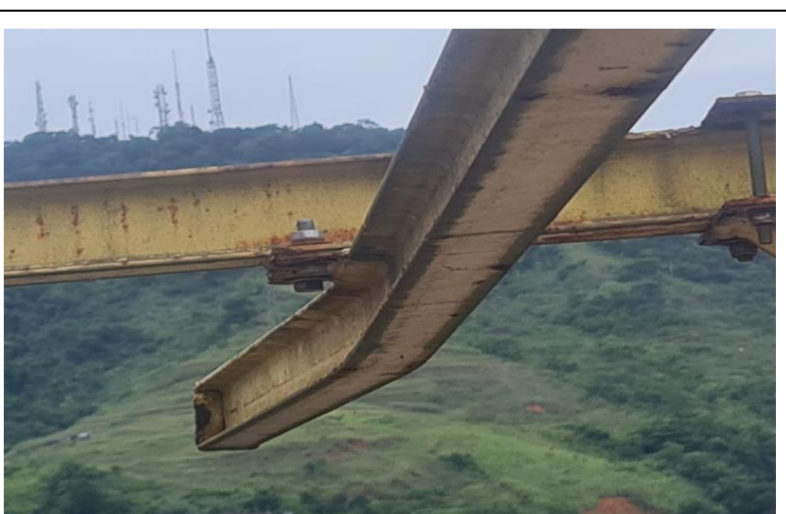
10	SUPORTES DE ANCORAGEM - INTEGRIDADE	EXTERNO	TRILHO 3	Foi evidenciado que os suportes de fixação encontram-se com pontos de corrosão.	Necessário realizar o tratamento e pintura nos pontos de corrosão do suporte de fixação.	P-0

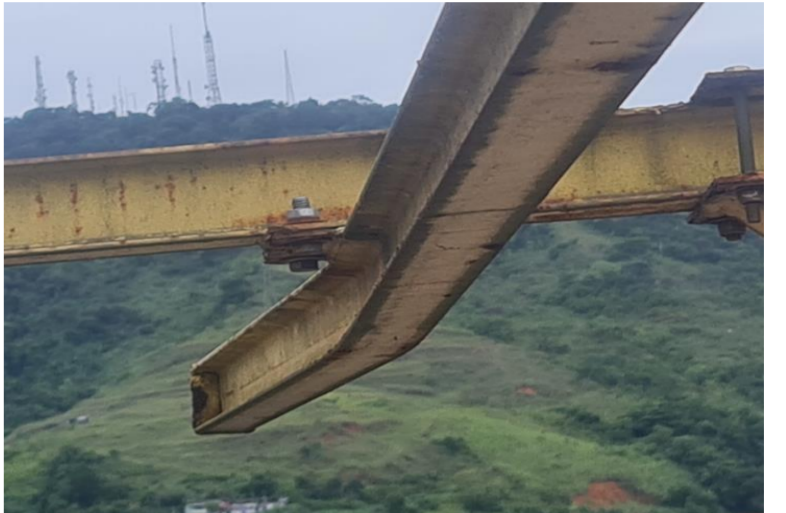
Nº	LOCAL INSPECIONADO	TIPO DE INSPEÇÃO	REGIÃO	SITUAÇÃO ENCONTRADA	RECOMENDAÇÃO	PRIORIDADE	FOTO
11	TRILHO - INTEGRIDADE	EXTERNO	TRILHO 3	Foi evidenciado que o trilho encontra-se em deformidade estrutural (empenado).	Necessário providenciar reparo estrutural do trilho, afim de garantir a integridade e segurança do pórtico.	P-0

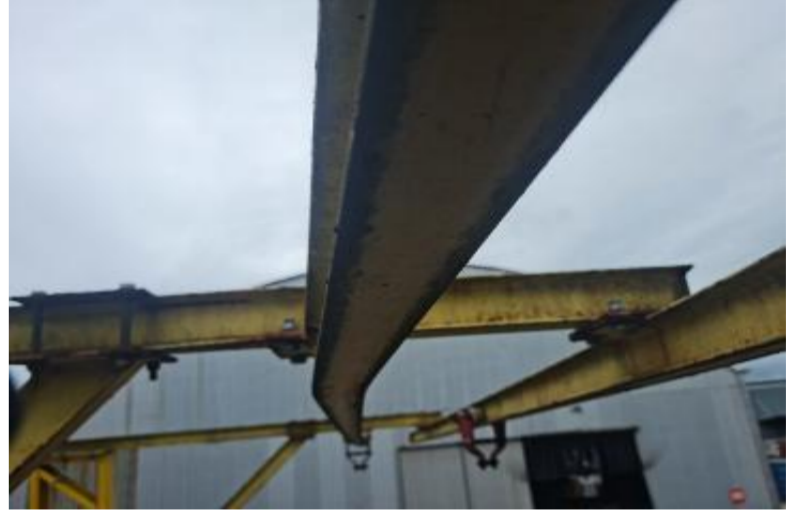
12	TRILHO - INTEGRIDADE	EXTERNO	TRILHO 3	Foi evidenciado que os trilhos encontram-se com pontos de corrosão.	Necessário realizar o tratamento e pintura nos pontos com corrosão dos trilhos.	P-1

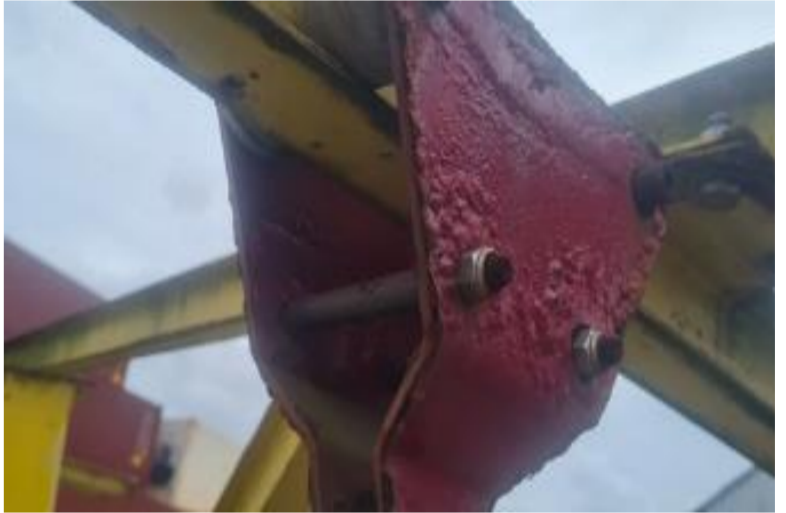
13	TROLLEY - INTEGRIDADE	EXTERNO	TRILHO 3	Foi evidenciado que o trolley encontram-se com pontos de corrosão.	Necessário realizar o tratamento e pintura nos pontos de corrosão do trolley.	P-2

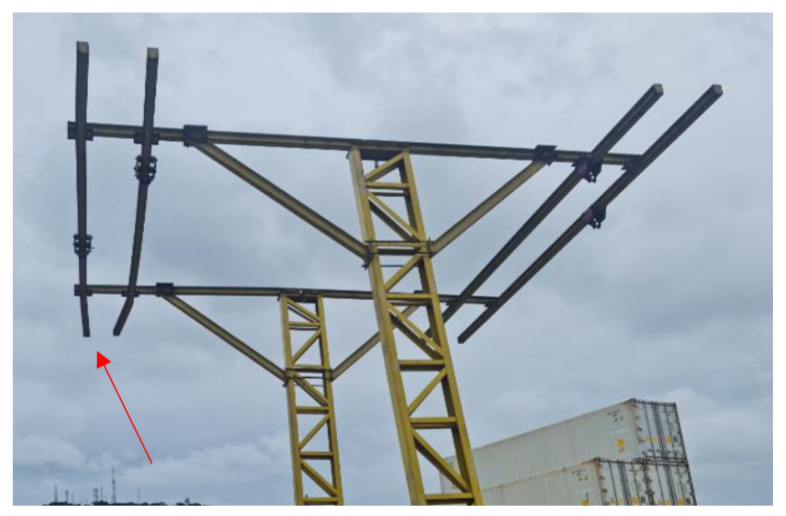
14	PÓRTICO - LINHA DE VIDA RÍGIDA 4 - IDENTIFICAÇÃO	EXTERNO	TRILHO 4	Foi evidenciado que a linha de vida Linha de Vida Rígida (Pórtico) - Trilho - 4 não possui identificação.	Necessário que a sinalização da identificação da linha de vida seja destacada em localização claramente visível e de fácil compreensão.	P-2

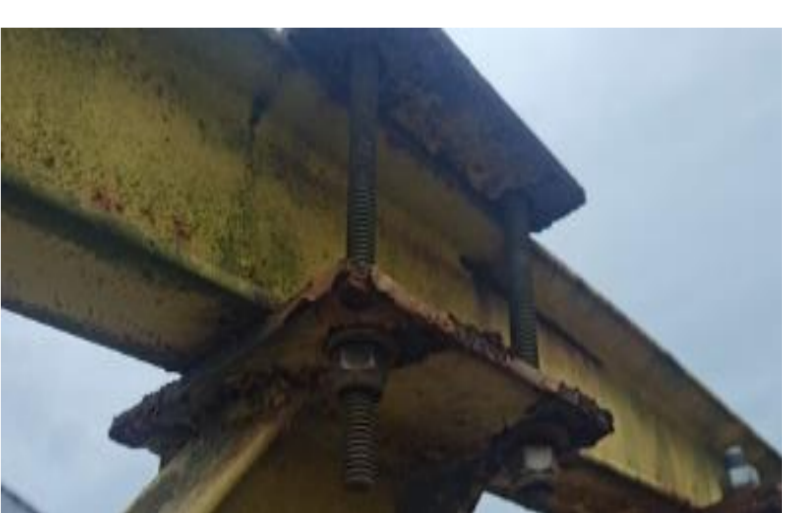
15	SUPORTES DE FIXAÇÃO - INTEGRIDADE	EXTERNO	TRILHO 4	Foi evidenciado que os suportes de fixação encontram-se com pontos de corrosão.	Necessário realizar o tratamento e pintura nos pontos de corrosão do suporte de fixação.	P-1

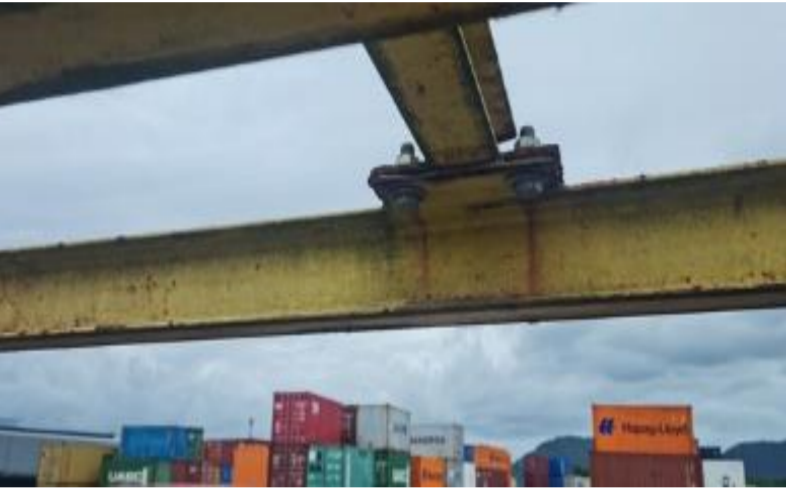
Nº	LOCAL INSPECIONADO	TIPO DE INSPEÇÃO	REGIÃO	SITUAÇÃO ENCONTRADA	RECOMENDAÇÃO	PRIORIDADE	FOTO
16	TRILHOS - INTEGRIDADE	EXTERNO	TRILHO 4	Foi evidenciado que os trilhos encontram-se com pontos de corrosão	Necessário realizar o tratamento e pintura nos pontos com corrosão dos trilhos	P-1

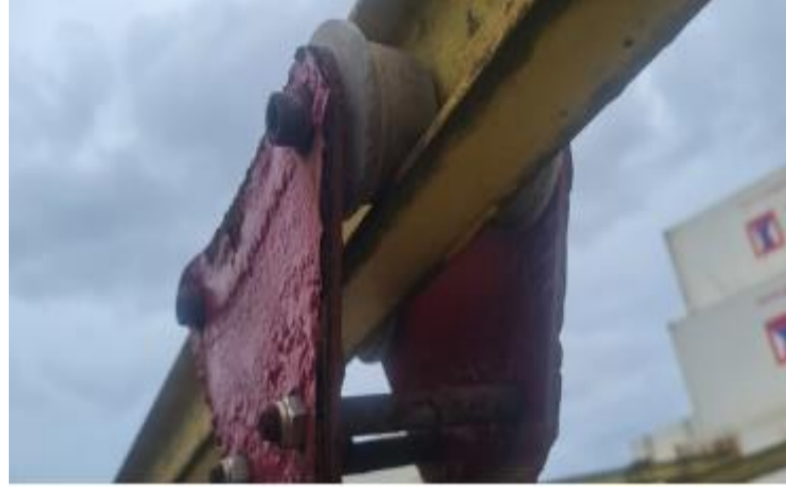
17	TROLLEY - INTEGRIDADE	EXTERNO	TRILHO 4	Foi evidenciado que o trolley encontra-se com pontos de corrosão	Necessário realizar o tratamento e pintura nos pontos de corrosão do trolley.	P-2

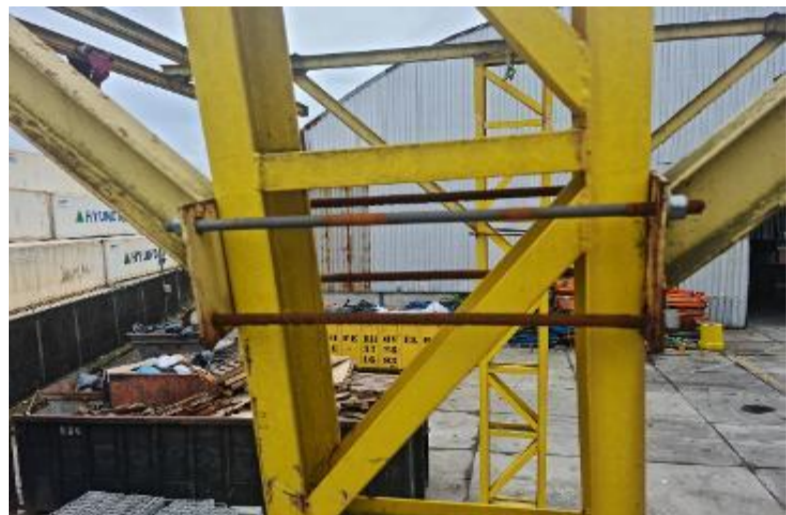
18	TIRANTE - INTEGRIDADE	EXTERNO	ESTRUTURA	Foi evidenciado que o tirante encontra-se com corrosão.	Necessário realizar o tratamento e pintura nos pontos de corrosão do tirante.	P-0

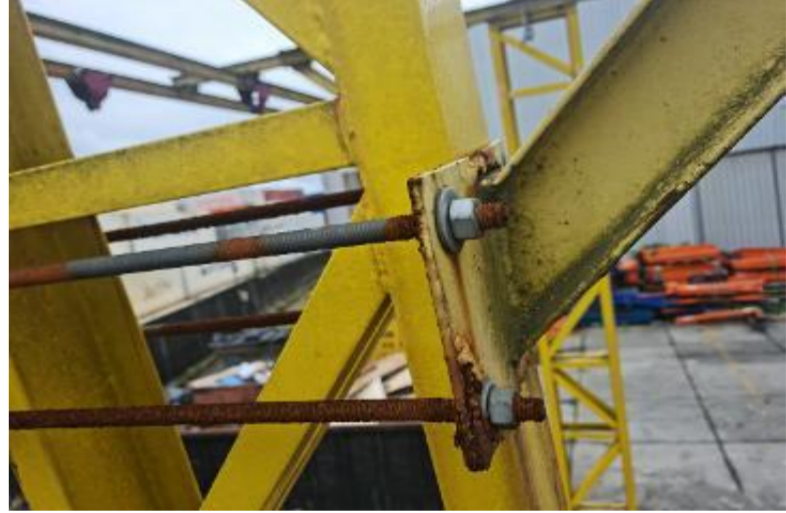
19	TIRANTE - INTEGRIDADE	EXTERNO	ESTRUTURA	Foi evidenciado que o tirante encontra-se com corrosão.	Necessário realizar o tratamento e pintura nos pontos de corrosão do tirante.	P-0

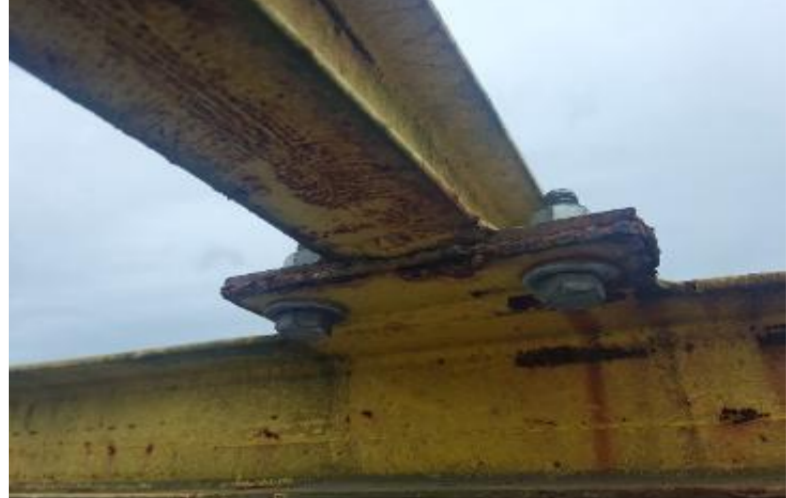
20	FIXAÇÃO DA ESTRUTURA - INTEGRIDADE	EXTERNO	ESTRUTURA	Foi evidenciado que os suportes de ancoragem encontram-se com pontos de corrosão.	Necessário realizar o tratamento e pintura nos pontos de corrosão do suporte de fixação.	P-1

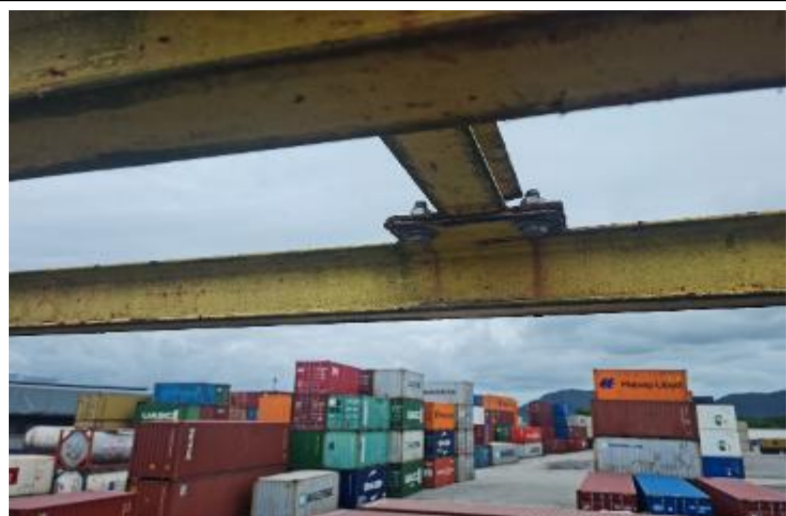
Nº	LOCAL INSPECIONADO	TIPO DE INSPEÇÃO	REGIÃO	SITUAÇÃO ENCONTRADA	RECOMENDAÇÃO	PRIORIDADE	FOTO
21	FIXAÇÃO DA ESTRUTURA - INTEGRIDADE	EXTERNO	ESTRUTURA	Foi evidenciado que os suportes de ancoragem encontram-se com pontos de corrosão.	Necessário realizar o tratamento e pintura nos pontos de corrosão do suporte de fixação.	P-1

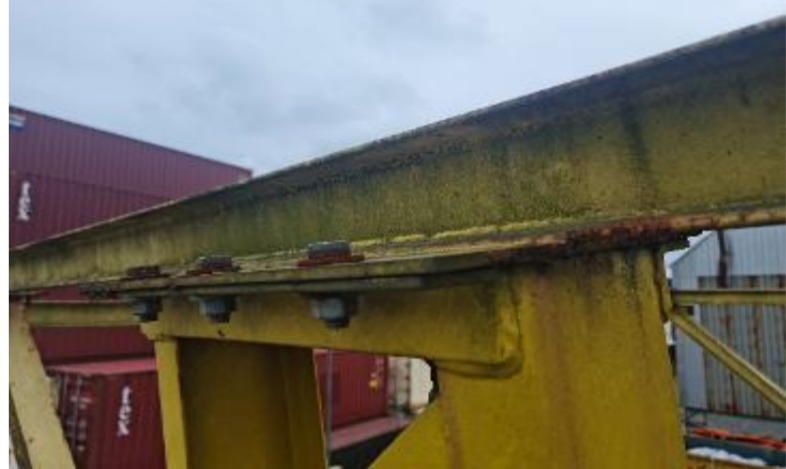
22	TRILHO - INTEGRIDADE	EXTERNO	ESTRUTURA	Foi evidenciado que o trilho encontra-se com corrosão em toda sua extensão.	Necessário realizar o tratamento e pintura no trilho.	P-0

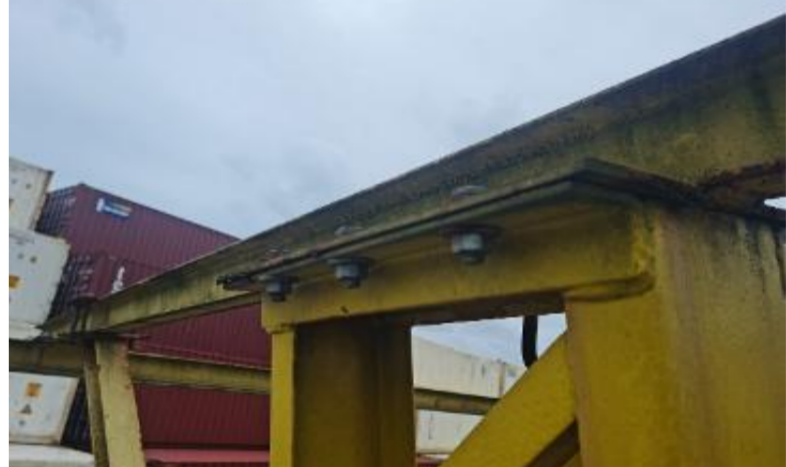
23	TRILHO - INTEGRIDADE	EXTERNO	ESTRUTURA	Foi evidenciado que o trilho encontra-se com corrosão em toda sua extensão.	Necessário realizar o tratamento e pintura no trilho.	P-0

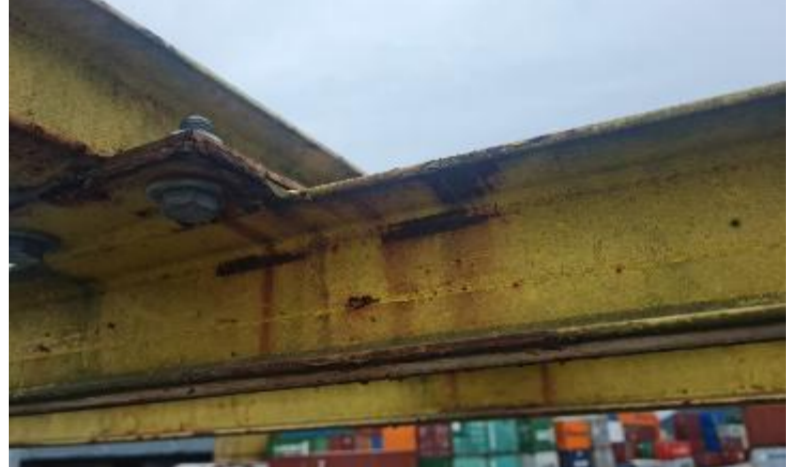
24	TRILHO - INTEGRIDADE	EXTERNO	-	Foi evidenciado que o trilho encontra-se com corrosão em toda sua extensão.	Necessário realizar o tratamento e pintura no trilho.	P-0

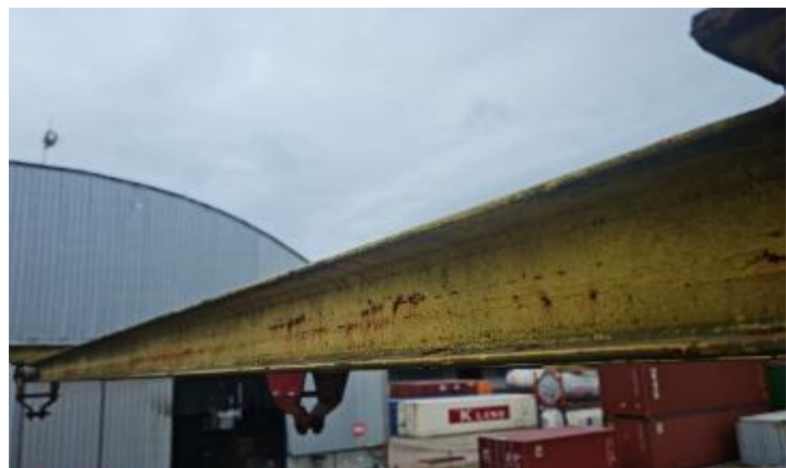
25	TRILHO - INTEGRIDADE	EXTERNO	-	Foi evidenciado que o trilho encontra-se com corrosão em toda sua extensão.	Necessário realizar o tratamento e pintura no trilho.	P-0

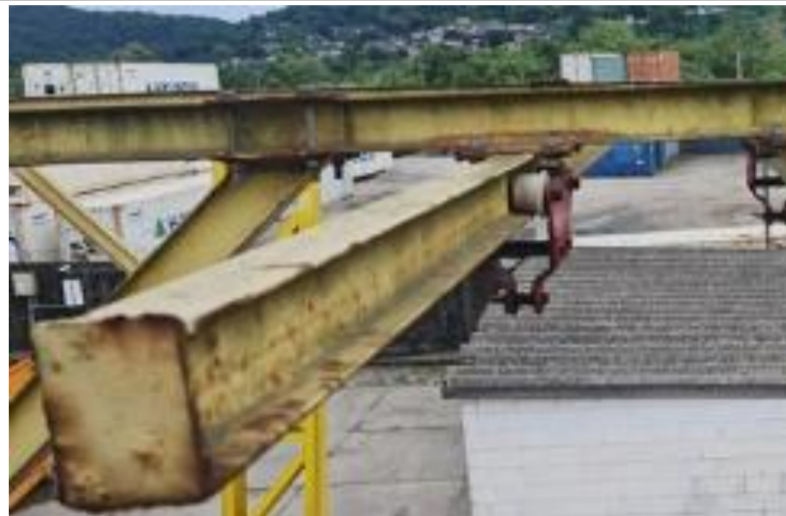
Nº	LOCAL INSPECIONADO	TIPO DE INSPEÇÃO	REGIÃO	SITUAÇÃO ENCONTRADA	RECOMENDAÇÃO	PRIORIDADE	FOTO
26	TRILHO - INTEGRIDADE	EXTERNO	-	Foi evidenciado que o trilho encontra-se com corrosão em toda sua extensão.	Necessário realizar o tratamento e pintura no trilho.	P-0

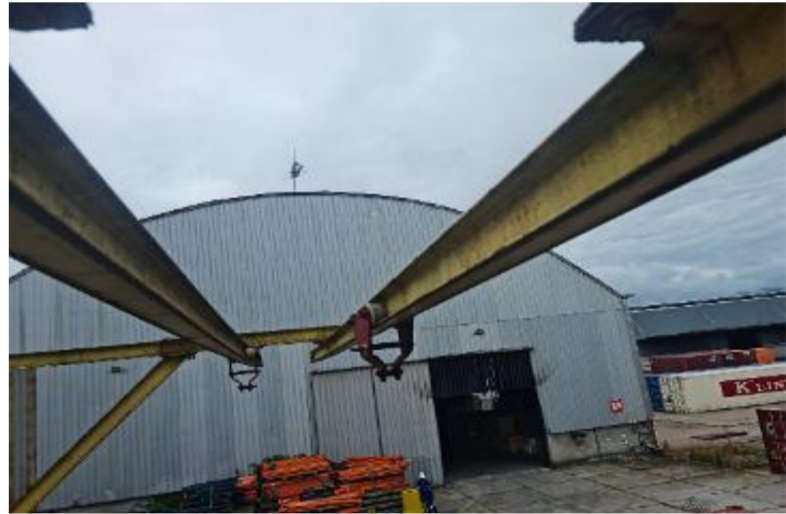
27	TRILHO - INTEGRIDADE	EXTERNO	-	Foi evidenciado que o trilho encontra-se com corrosão em toda sua extensão.	Necessário realizar o tratamento e pintura no trilho.	P-0

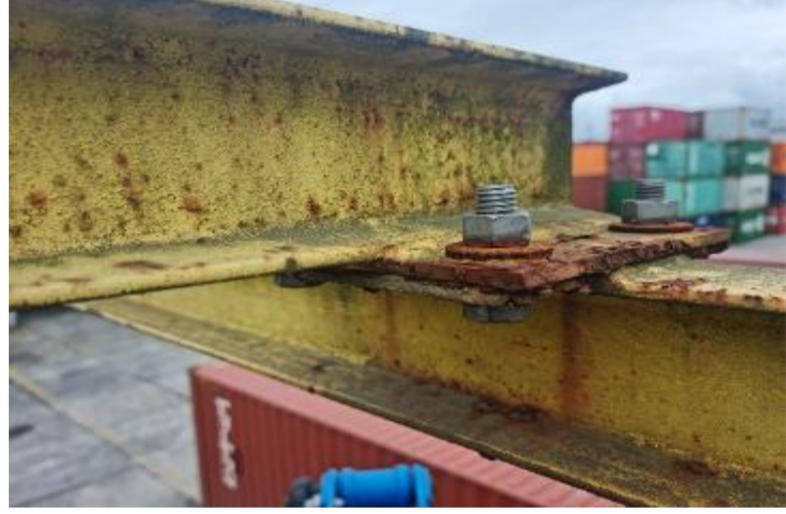
28	ESTRUTURA - INTEGRIDADE	EXTERNO	ESTRUTURA	Foi evidenciado que a estrutura encontra-se com corrosão.	Necessário realizar o tratamento e pintura nos pontos de corrosão.	P-0

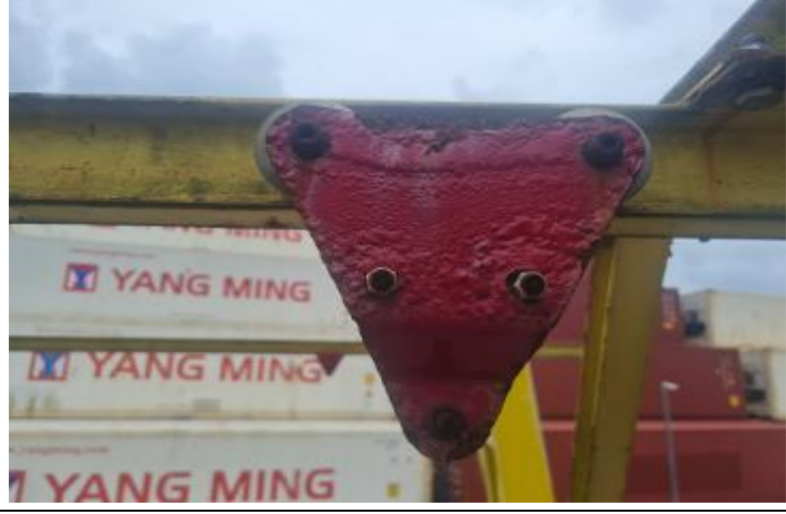
29	TROLLEY - INTEGRIDADE	EXTERNO	-	Foi evidenciado que o trolley encontram-se com pontos de corrosão	Necessário realizar o tratamento e pintura nos pontos de corrosão do trolley.	P-2

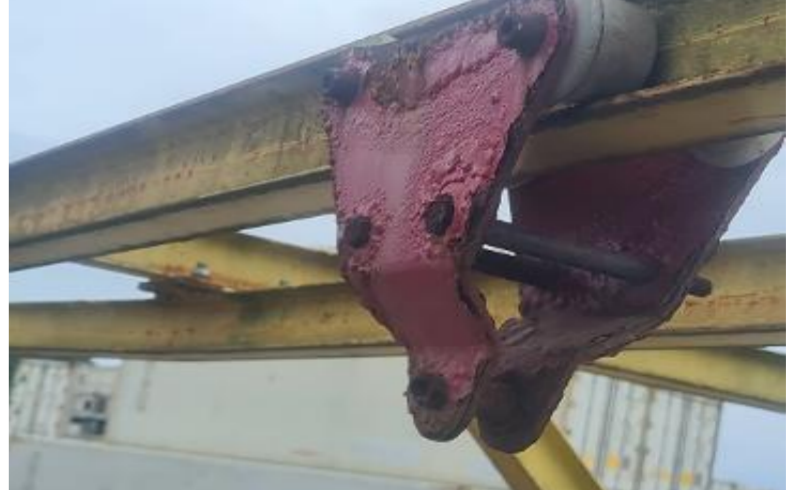
30	TROLLEY - INTEGRIDADE	EXTERNO	-	Foi evidenciado que o trolley encontram-se com pontos de corrosão	Necessário realizar o tratamento e pintura nos pontos de corrosão do trolley.	P-2

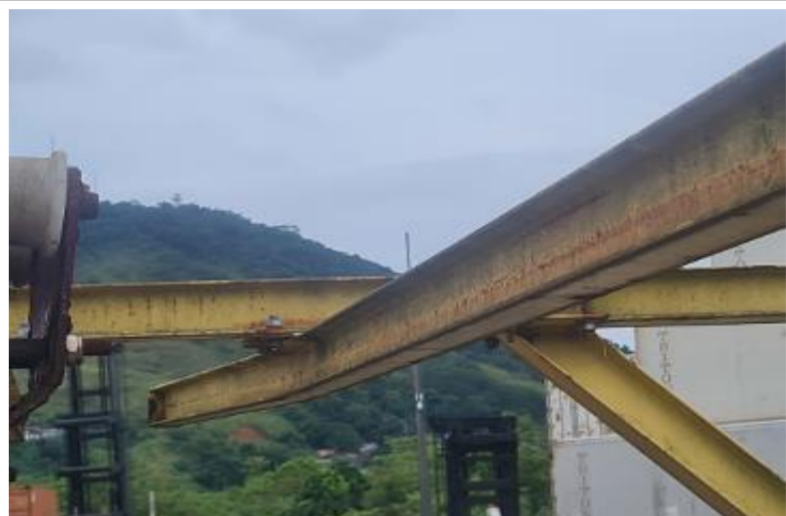
Nº	LOCAL INSPECIONADO	TIPO DE INSPEÇÃO	REGIÃO	SITUAÇÃO ENCONTRADA	RECOMENDAÇÃO	PRIORIDADE	FOTO
31	TRILHO - INTEGRIDADE	EXTERNO	-	Foi evidenciado que o trilho encontra-se com corrosão em toda sua extensão.	Necessário realizar o tratamento e pintura no trilho.	P-0

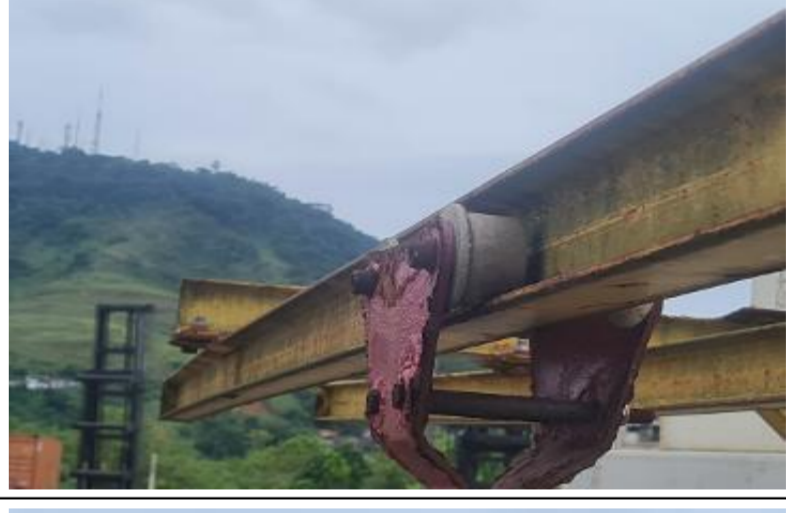
32	TRILHO - INTEGRIDADE	EXTERNO	-	Foi evidenciado que o trilho encontra-se com corrosão em toda sua extensão.	Necessário realizar o tratamento e pintura no trilho.	P-0

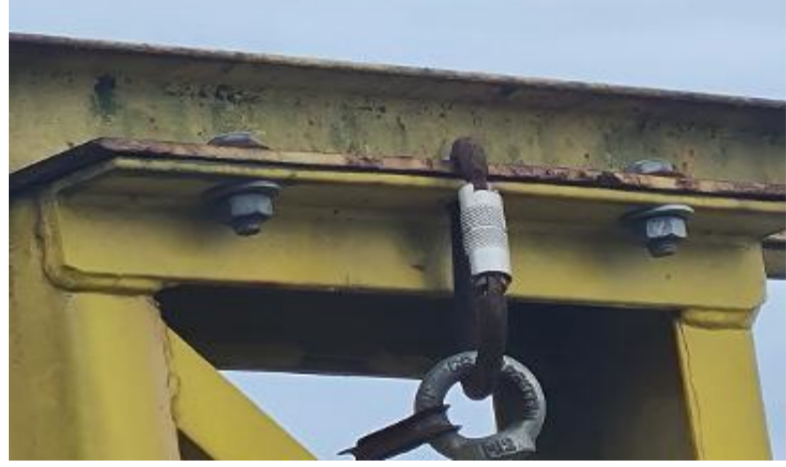
33	MOSQUETÃO	EXTERNO	ESTRUTURA	Foi evidenciado que o mosquetão encontra-se com corrosão.	Necessário realizar o tratamento e pintura nos pontos de corrosão do mosquetão.	P-0

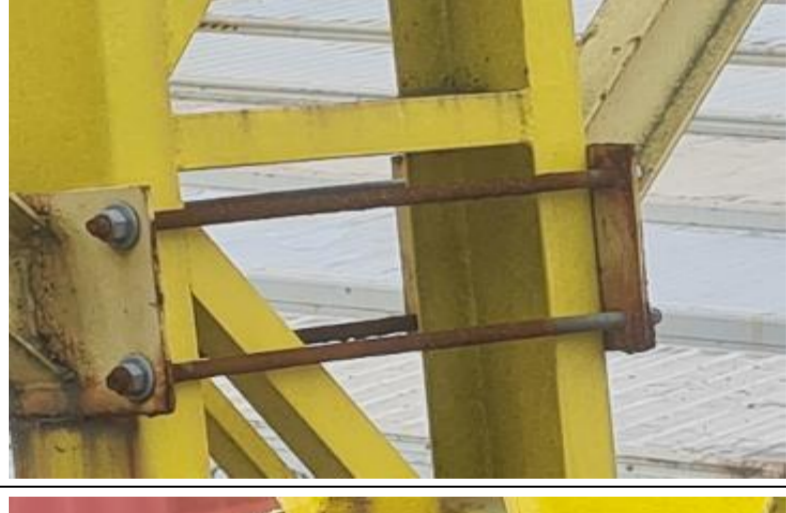
34	TIRANTE INFERIOR ENTRADA - INTEGRIDADE	EXTERNO	ESTRUTURA	Foi evidenciado que o tirante encontra-se com corrosão.	Necessário realizar o tratamento e pintura nos pontos de corrosão do tirante.	P-0

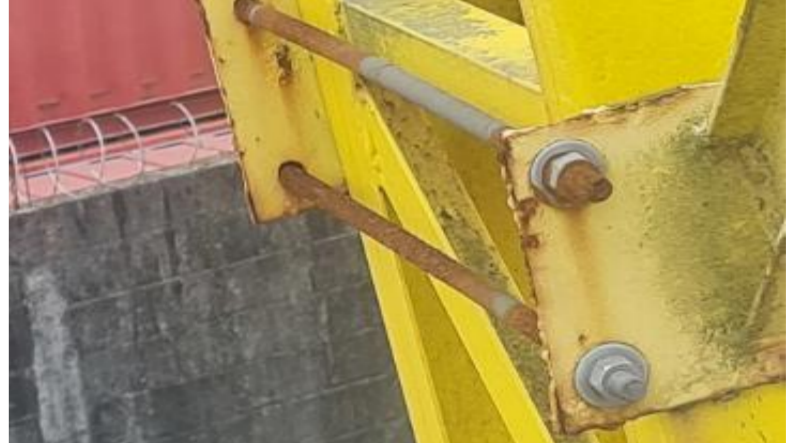
35	TIRANTE INFERIOR SAÍDA - INTEGRIDADE	EXTERNO	ESTRUTURA	Foi evidenciado que o tirante encontra-se com corrosão.	Necessário realizar o tratamento e pintura nos pontos de corrosão do tirante.	P-0

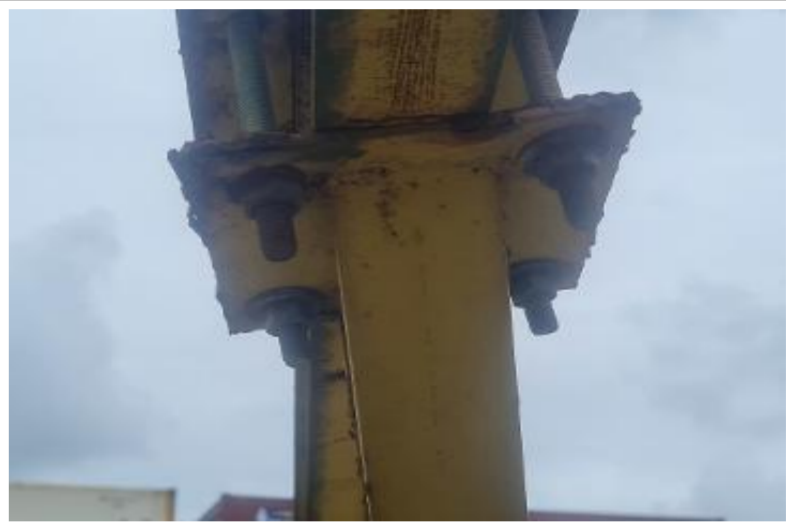
Nº	LOCAL INSPECIONADO	TIPO DE INSPEÇÃO	REGIÃO	SITUAÇÃO ENCONTRADA	RECOMENDAÇÃO	PRIORIDADE	FOTO
36	ESTRUTURA - INTEGRIDADE	EXTERNO	ESTRUTURA	Foi evidenciado que a estrutura encontra-se com corrosão.	Necessário realizar o tratamento e pintura nos pontos de corrosão.	P-0

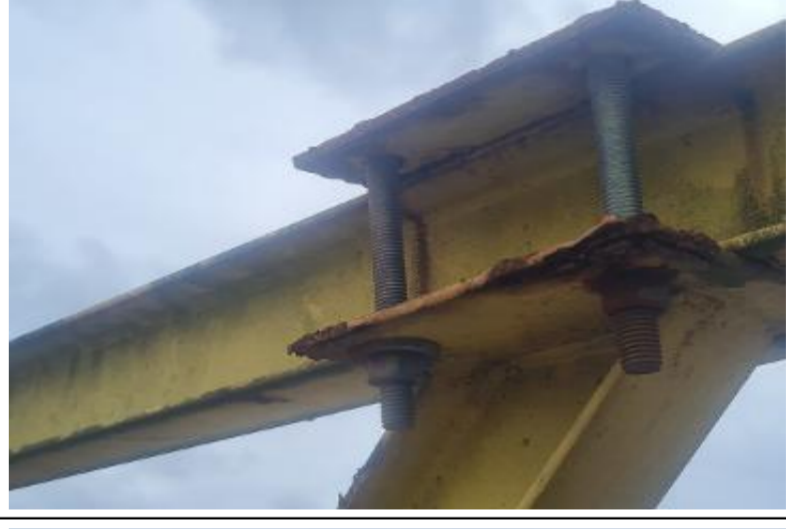
37	ESTRUTURA - INTEGRIDADE	EXTERNO	ESTRUTURA	Foi evidenciado que a estrutura encontra-se com corrosão.	Necessário realizar o tratamento e pintura nos pontos de corrosão.	P-0

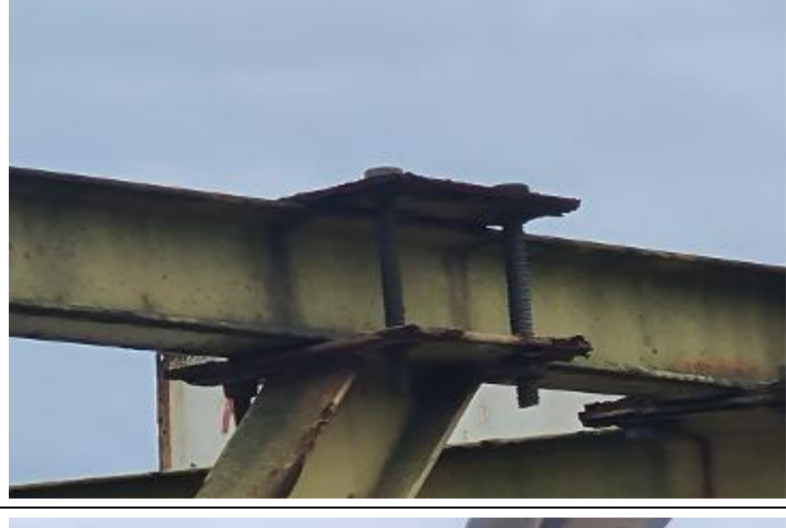
38	ESTRUTURA - INTEGRIDADE	EXTERNO	ESTRUTURA	Foi evidenciado que a estrutura encontra-se com corrosão.	Necessário realizar o tratamento e pintura nos pontos de corrosão.	P-0

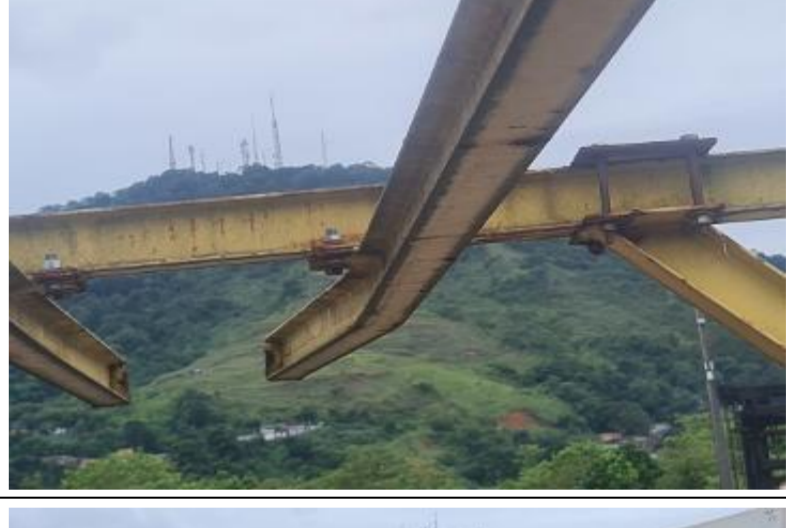
39	TRILHO - INTEGRIDADE	EXTERNO	-	Foi evidenciado que o trilho encontra-se com corrosão em toda sua extensão.	Necessário realizar o tratamento e pintura no trilho.	P-0

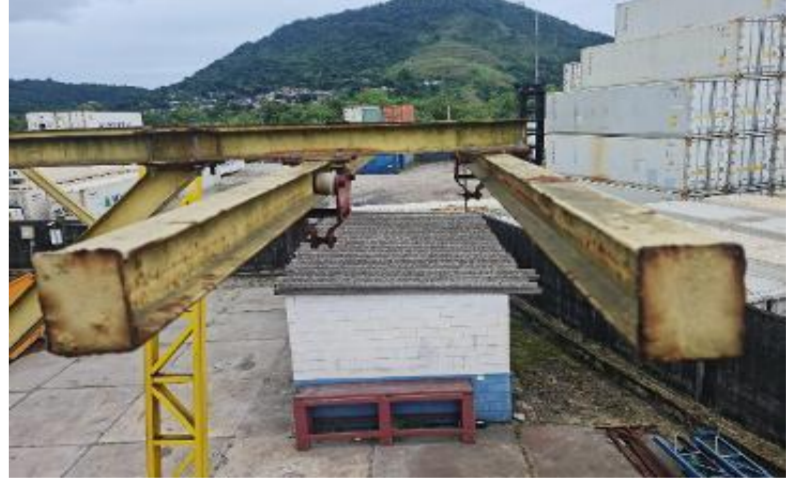
40	TRILHO - INTEGRIDADE	EXTERNO	-	Foi evidenciado que o trilho encontra-se com corrosão em toda sua extensão.	Necessário realizar o tratamento e pintura no trilho.	P-0

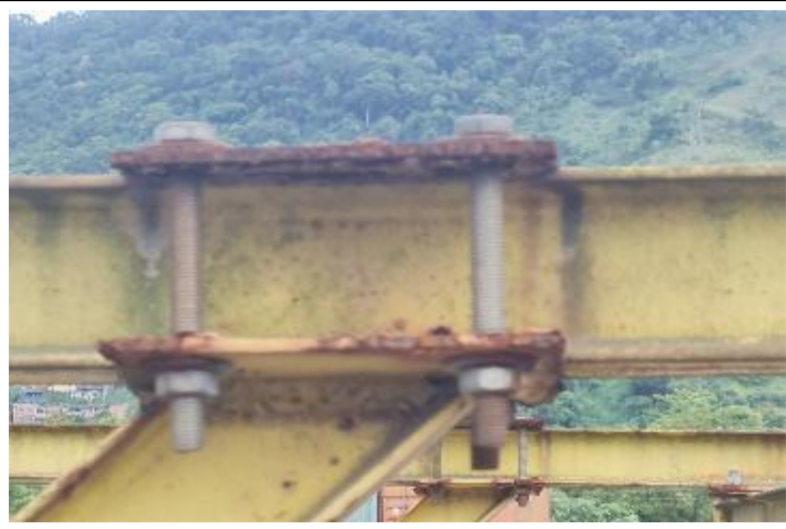
Nº	LOCAL INSPECIONADO	TIPO DE INSPEÇÃO	REGIÃO	SITUAÇÃO ENCONTRADA	RECOMENDAÇÃO	PRIORIDADE	FOTO
41	ESTRUTURA - INTEGRIDADE	EXTERNO	ESTRUTURA	Foi evidenciado que a estrutura encontra-se com corrosão.	Necessário realizar o tratamento e pintura nos pontos de corrosão.	P-0

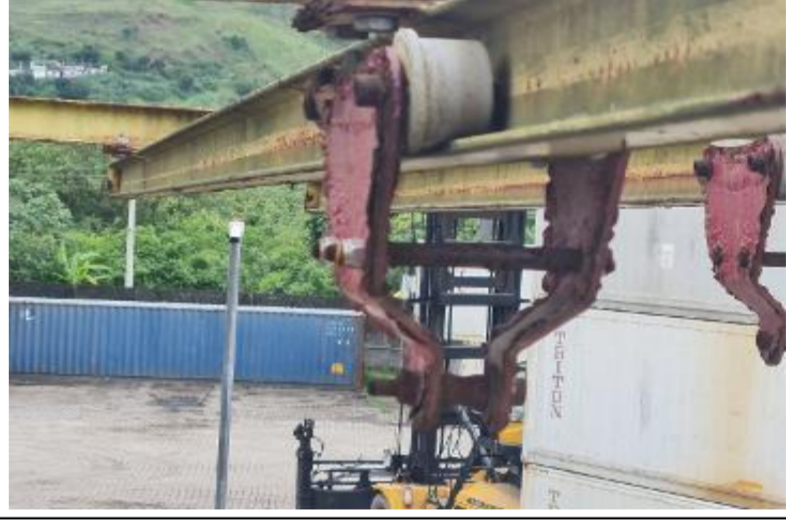
42	TRILHO - INTEGRIDADE	EXTERNO	-	Foi evidenciado que o trilho encontra-se com corrosão em toda sua extensão.	Necessário realizar o tratamento e pintura no trilho.	P-0

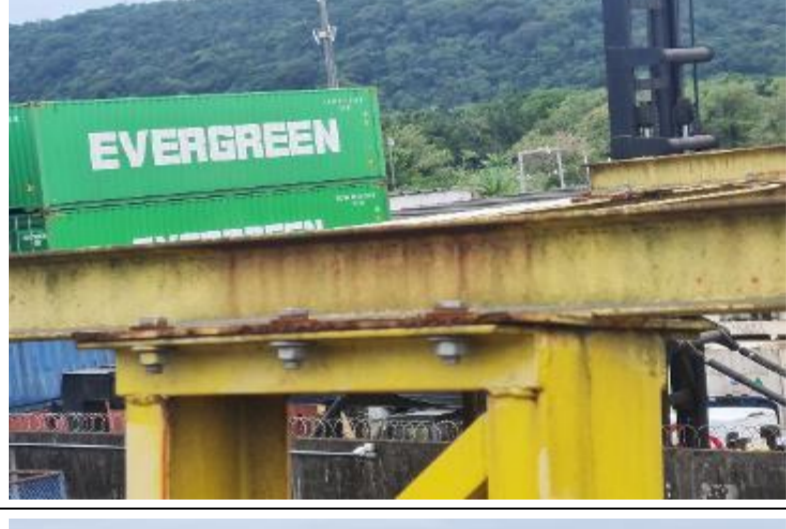
43	TRILHO - INTEGRIDADE	EXTERNO	ESTRUTURA	Foi evidenciado que o trilho encontra-se com corrosão em toda sua extensão.	Necessário realizar o tratamento e pintura no trilho.	P-0

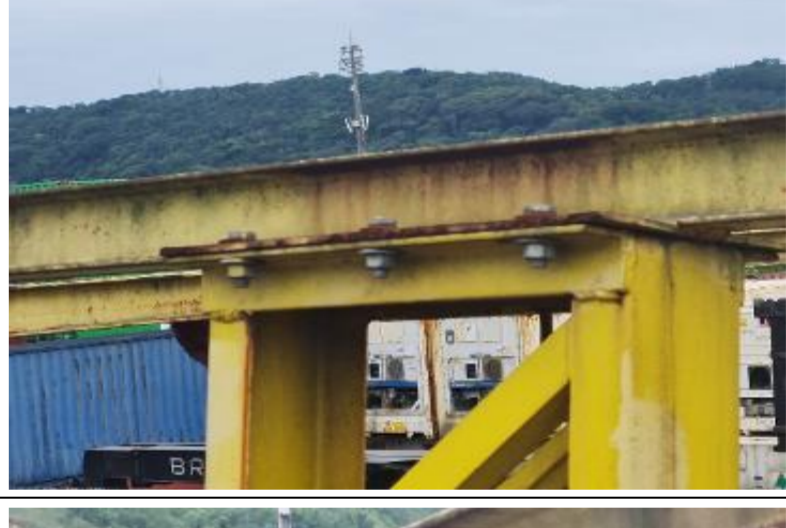
44	TRILHO - INTEGRIDADE	EXTERNO	ESTRUTURA	Foi evidenciado que o trilho encontra-se com corrosão em toda sua extensão.	Necessário realizar o tratamento e pintura no trilho.	P-0

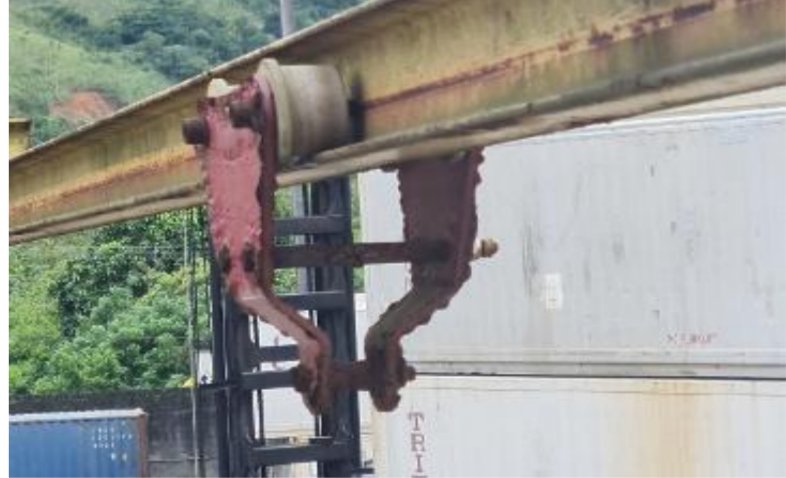
45	TRILHO - INTEGRIDADE	EXTERNO	-	Foi evidenciado que o trilho encontra-se com corrosão em toda sua extensão.	Necessário realizar o tratamento e pintura no trilho.	P-0

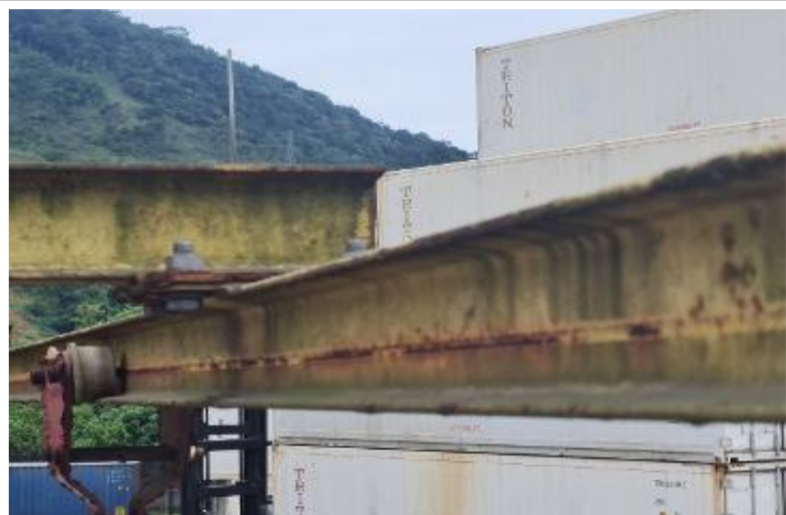
Nº	LOCAL INSPECIONADO	TIPO DE INSPEÇÃO	REGIÃO	SITUAÇÃO ENCONTRADA	RECOMENDAÇÃO	PRIORIDADE	FOTO
46	TRILHO - INTEGRIDADE	EXTERNO	-	Foi evidenciado que o trilho encontra-se com corrosão em toda sua extensão.	Necessário realizar o tratamento e pintura no trilho.	P-0

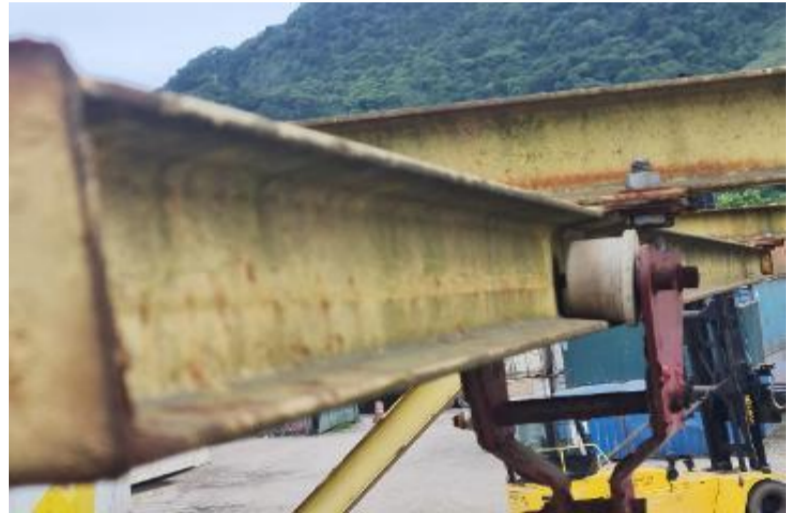
47	TRILHO - INTEGRIDADE	EXTERNO	-	Foi evidenciado que o trilho encontra-se com corrosão em toda sua extensão.	Necessário realizar o tratamento e pintura no trilho.	P-0

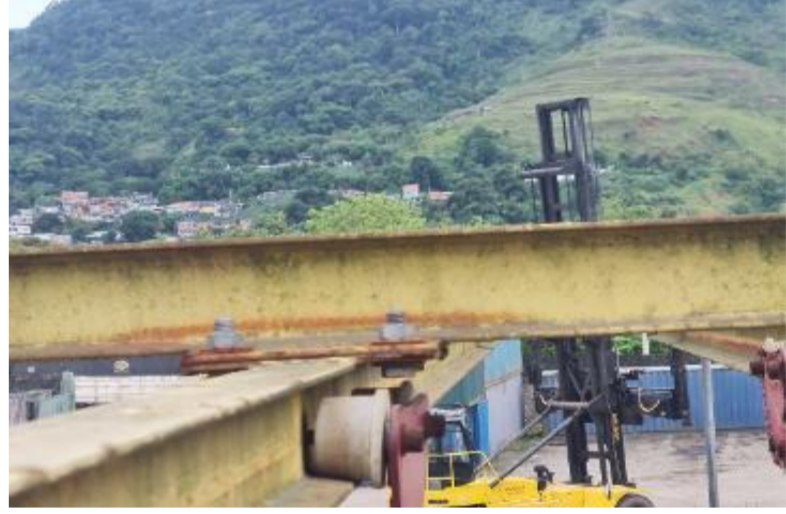
48	TRILHO - INTEGRIDADE	EXTERNO	-	Foi evidenciado que o trilho encontra-se com corrosão em toda sua extensão.	Necessário realizar o tratamento e pintura no trilho.	P-0

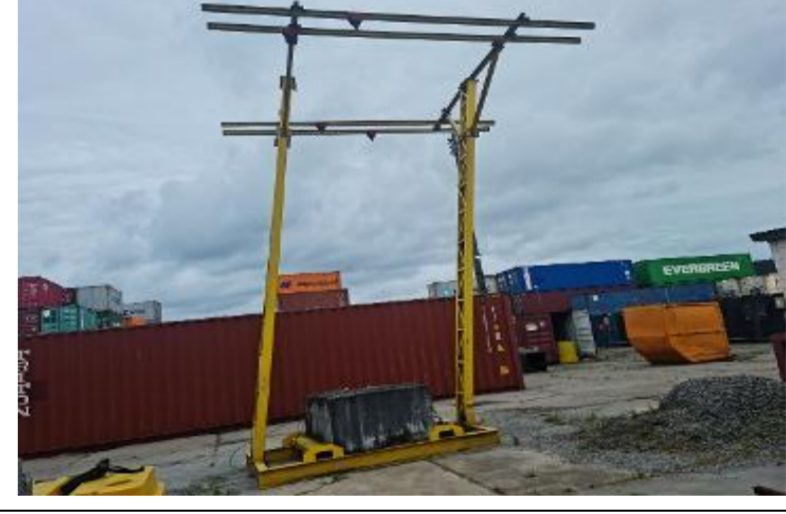
49	ESTRUTURA - INTEGRIDADE	EXTERNO	-	Foi evidenciado que o pórtico encontra-se com inclinação no sentido vertical da estrutura.	Necessário realizar a manutenção da estrutura de apoio, para restabelecer a sua verticalidade estrutural.	P-0

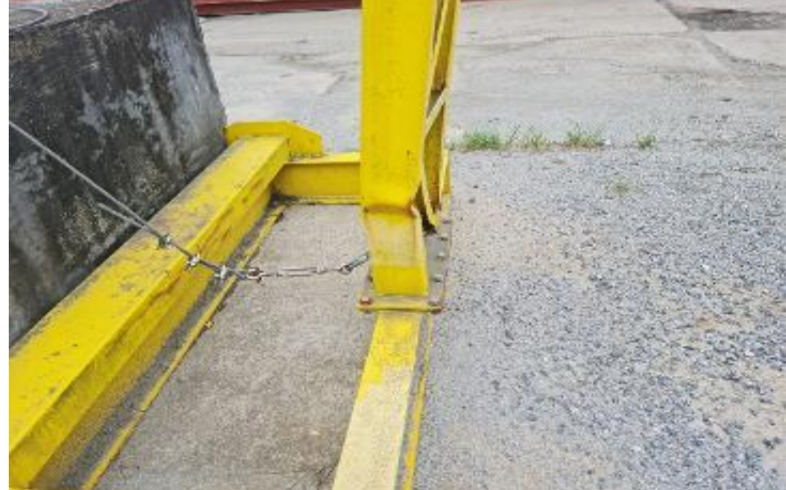
50	ESTRUTURA - INTEGRIDADE	EXTERNO	BASE	Foi evidenciado que o pórtico encontra-se com deformidade estrutural.	Necessário realizar a substituição da estrutura avariada.	P-0
