Movecta Do porto até você.	MOVECTA - GUARUJÁ/SP	
RELATÓRIO DE INSPEÇÃO NR-35		Relatório 35-0110	Página 1
		Obra 2484	Revisão 0

INSPEÇÃO DE INTEGRIDADE CONFORME NORMA REGULAMENTADORA N-35

MOVECTA - GUARUJÁ/SP

PÓRTICO - LINHA DE VIDA RÍGIDA

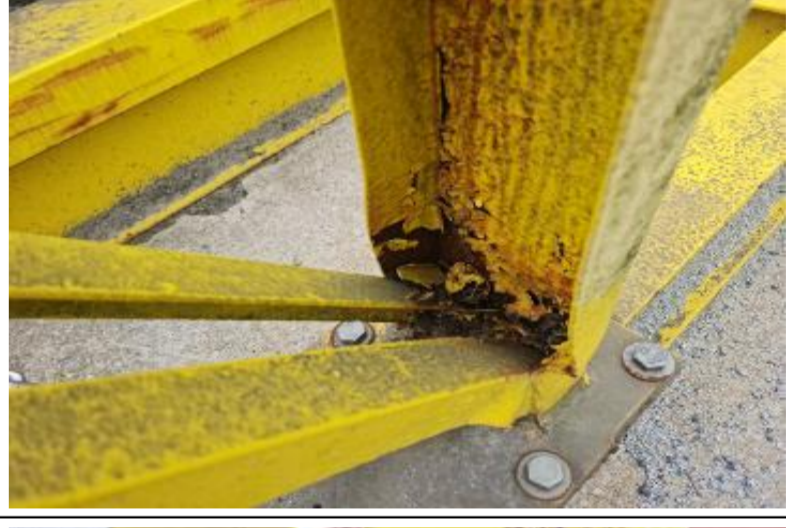
52	ESTRUTURA - INTEGRIDADE	EXTERNO	BASE	Foi evidenciado que a estrutura encontra-se com corrosão severa.	Necessário realizar a substituição do trecho corroído.	P-0

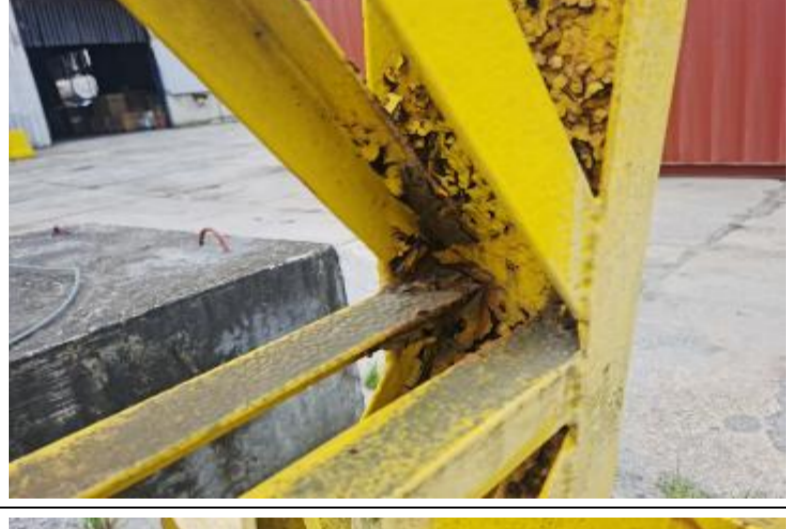
53	ESTRUTURA - INTEGRIDADE	EXTERNO	BASE	Foi evidenciado que a estrutura encontra-se com corrosão.	Necessário realizar o tratamento e pintura nos pontos de corrosão.	P-0

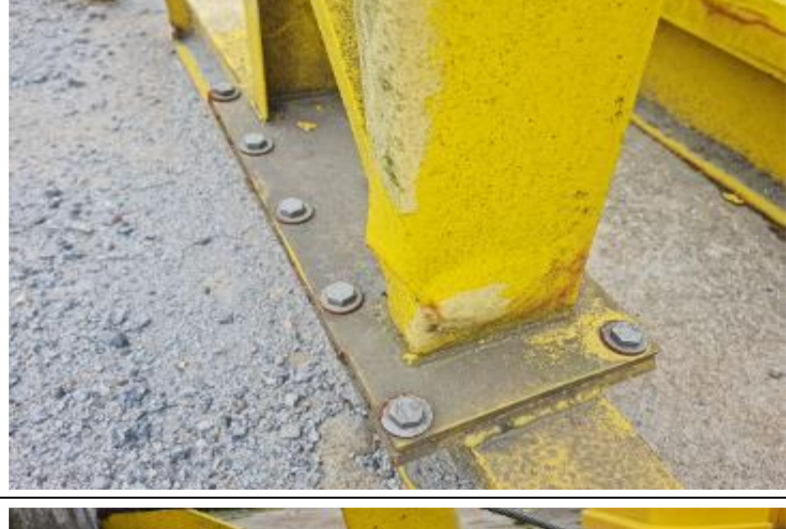
54	ESTRUTURA - INTEGRIDADE	EXTERNO	BASE	Foi evidenciado que o pórtico encontra-se com deformidade estrutural.	Necessário realizar a manutenção ou substituição da estrutura.	P-0

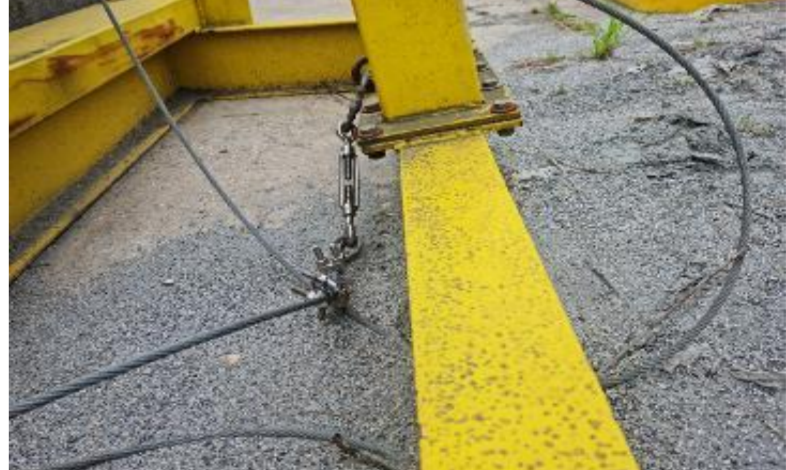
55	ESTRUTURA - INTEGRIDADE	EXTERNO	BASE	Foi evidenciado que o pórtico encontra-se com deformidade estrutural.	Necessário realizar a manutenção ou substituição da estrutura.	P-0

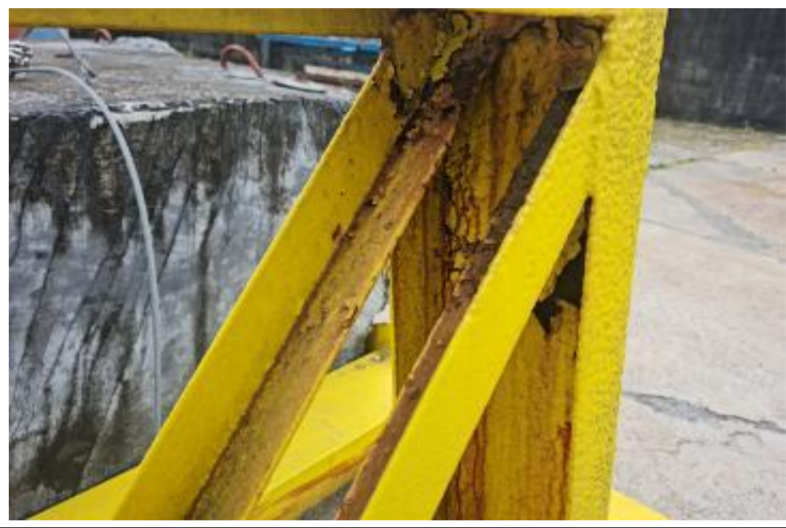
Nº	LOCAL INSPECIONADO	TIPO DE INSPEÇÃO	REGIÃO	SITUAÇÃO ENCONTRADA	RECOMENDAÇÃO	PRIORIDADE	FOTO
56	ESTRUTURA - INTEGRIDADE	EXTERNO	BASE	Foi evidenciado que a estrutura encontra-se com corrosão.	Necessário realizar o tratamento e pintura nos pontos de corrosão.	P-0

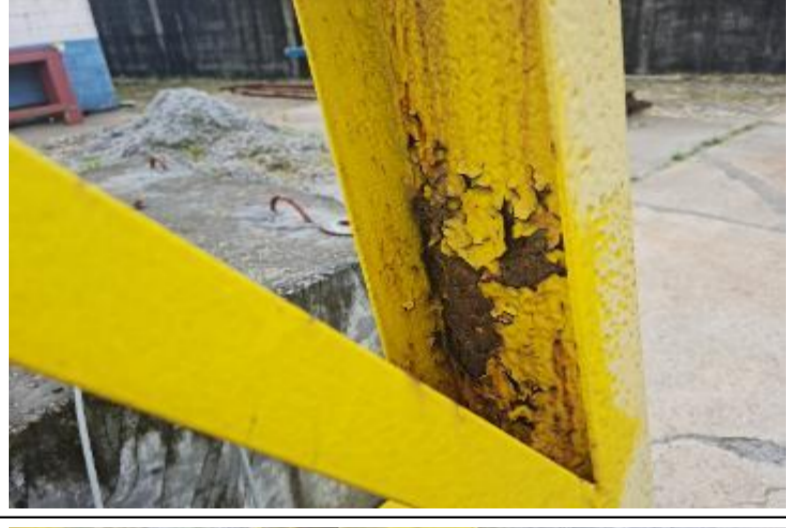
57	ESTRUTURA - INTEGRIDADE	EXTERNO	BASE	Foi evidenciado que a estrutura encontra-se com corrosão.	Necessário realizar o tratamento e pintura nos pontos de corrosão.	P-0

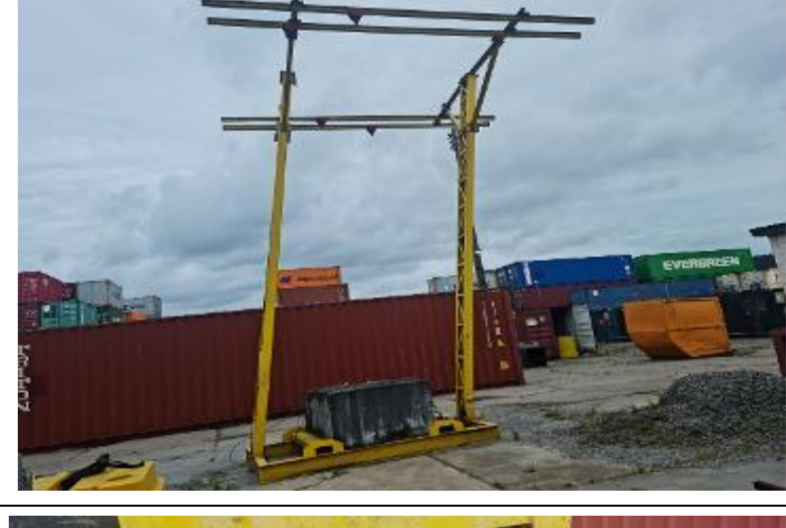
59	PÓRTICO - INTEGRIDADE	EXTERNO	-	Foi evidenciado que o pórtico encontra-se com corrosão severa em toda a sua estrutura.	Necessário providenciar ensaio não destrutivo (END) de Líquido Penetrante em todas as soldas do pórtico, afim de verificar possíveis descontinuidades.	P-0

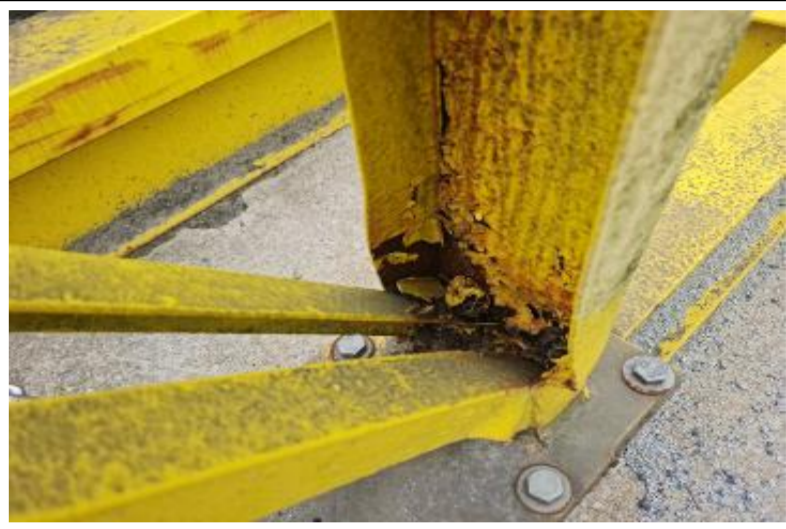
Nº	LOCAL INSPECIONADO	TIPO DE INSPEÇÃO	REGIÃO	SITUAÇÃO ENCONTRADA	RECOMENDAÇÃO	PRIORIDADE	FOTO
61	ESTRUTURA - INTEGRIDADE	EXTERNO	BASE	Foi evidenciado que a estrutura encontra-se com corrosão.	Necessário providenciar ensaio não destrutivo (END) de Líquido Penetrante nas soldas da base do pórtico, afim de verificar possíveis descontinuidades.	P-0

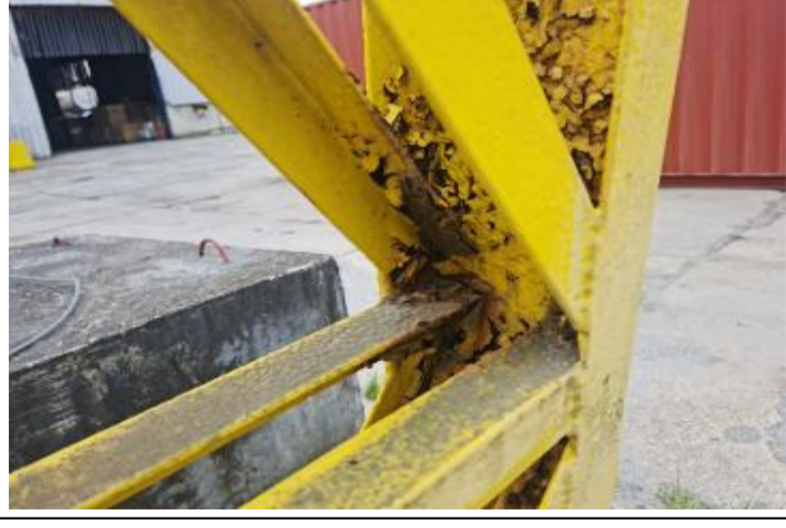
62	ESTRUTURA - INTEGRIDADE	EXTERNO	BASE	Foi evidenciado que a estrutura encontra-se com corrosão.	Necessário providenciar ensaio não destrutivo (END) de Líquido Penetrante nas soldas da base do pórtico, afim de verificar possíveis descontinuidades.	P-0

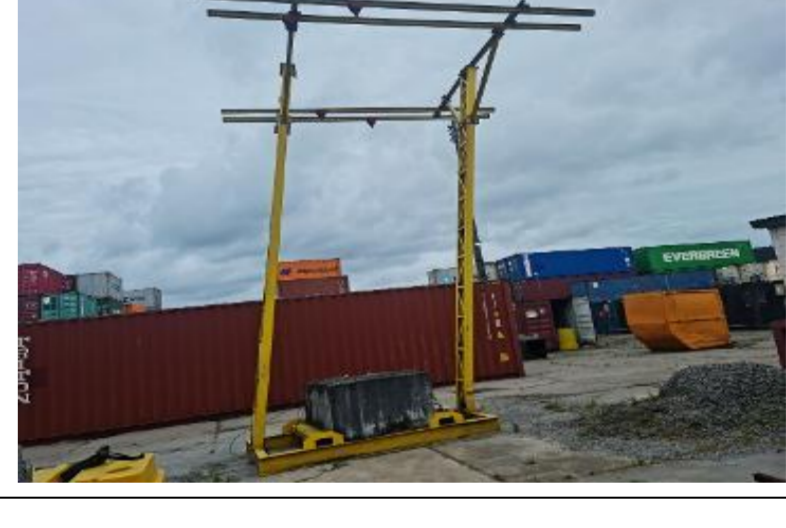
64	PÓRTICO - INTEGRIDADE	EXTERNO	-	Foi evidenciado que o pórtico encontra-se com corrosão severa em toda a sua estrutura.	Necessário providenciar Medição de Espessura (ME) na estrutura do pórtico, afim de verificar possíveis descontinuidades.	P-0
