MOSAIC I - PARANAGUÁ	
RELATÓRIO DE INSPEÇÃO NR-35		Relatório 35-0132	Página 1
		Obra 10077	Revisão 0

VERIFICAÇÃO DAS LINHAS DE VIDA UNIDADE 1 - MOSAIC PARANAGUÁ - PR

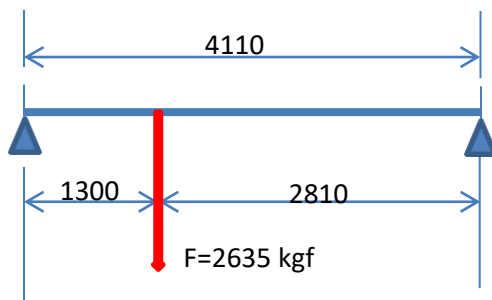
7.3 VERIFICAÇÃO DAS TENSÕES NA VIGA DE FIXAÇÃO:

Considerando o tubo DN 4": D=114.3 mm, e= 3.75mm, d= 106.8mm

$$M = (2635 \times 1300 \times 2810) / 4110 = 2342009 \text{ kgf.mm}$$

$$\sigma = M/W = 2342009 / 37301 = 62.79 \text{ kgf/mm}^2 \geq 15 \text{ kgf/mm}^2 \Rightarrow \text{Não Passa}$$

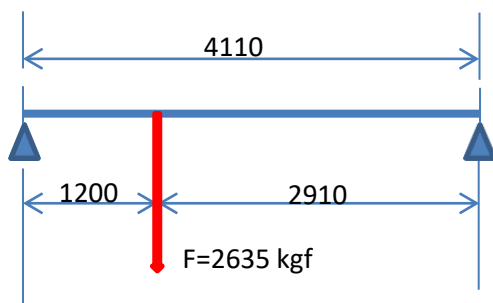
10.2 VERIFICAÇÃO DAS TENSÕES NA VIGA DE FIXAÇÃO:

Considerando o tubo DN 4": D=114.3 mm, e= 3.75mm, d= 106.8mm

$$M = (2635 \times 1200 \times 2910) / 4110 = 2238788 \text{ kgf}\cdot\text{mm}$$

$$\sigma = M/W = 2238788 / 37301 = 60.02 \text{ kgf}/\text{mm}^2 \geq 15 \text{ kgf}/\text{mm}^2 \Rightarrow \text{Não Passa}$$

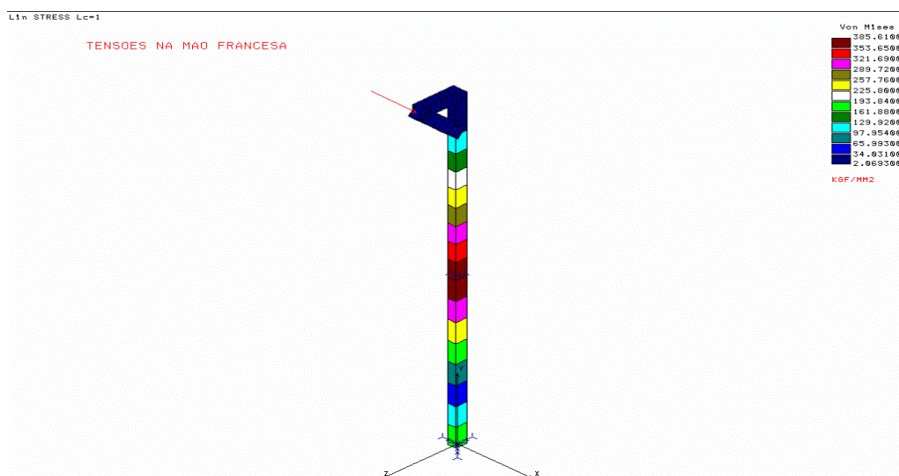
10.3 MÃO FRANCESA da Linha de Vida Flexível MOSAIC 1 – CARREGAMENTO 1 – LINHAS 1.1:

Tensão máxima na coluna da mão francesa = 385 kgf/mm² ≥ 15 kgf/mm² ⇒ Não Passa

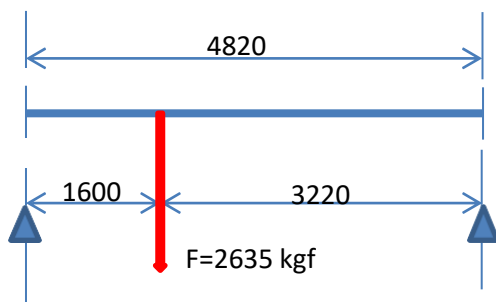
11.2 VERIFICAÇÃO DAS TENSÕES NA VIGA DE FIXAÇÃO

Módulo Resistente W = 9370 mm³

$$M = (2635 \times 1600 \times 3220) / 4820 = 2816498 \text{ kgf.mm}$$

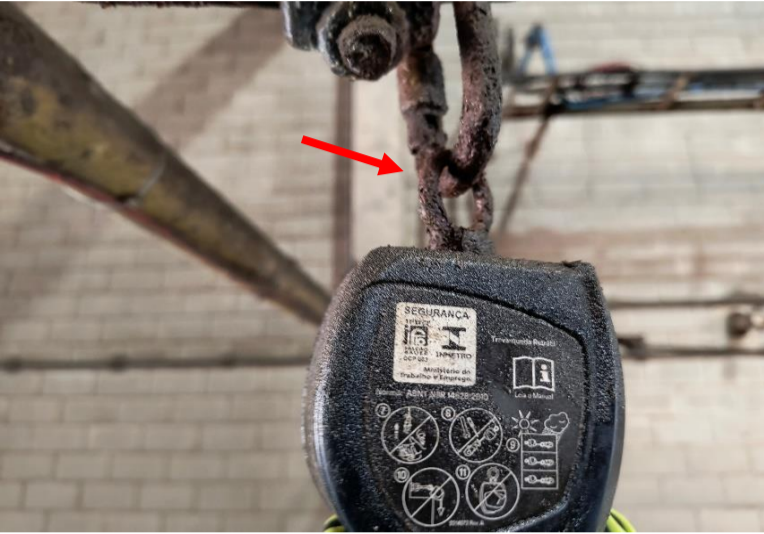
Nº	LOCAL INSPECIONADO	TAG	SITUAÇÃO ENCONTRADA	RECOMENDAÇÃO	PRIORIDADE	FOTO
6	OLHAL GIRATÓRIO	LINHA 1.0 - Entrada	Foi evidenciado que o olhal giratório do trava quedas encontra-se com corrosão.	Necessário providenciar o tratamento e limpeza periódica no olhal giratório.	P-0

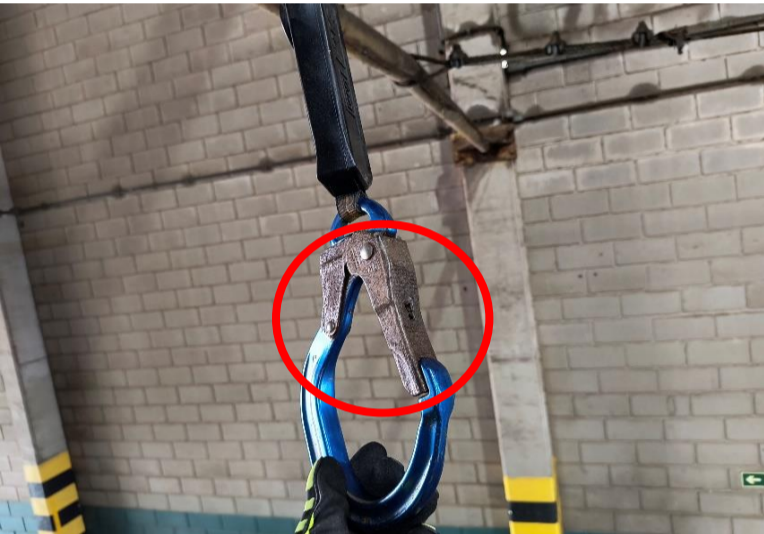
7	TRAVA DO GANCHO	LINHA 1.0 - Entrada	Foi evidenciado que a trava do gancho encontra-se com corrosão	Necessário providenciar o tratamento e limpeza periódica na trava do gancho.	P-0

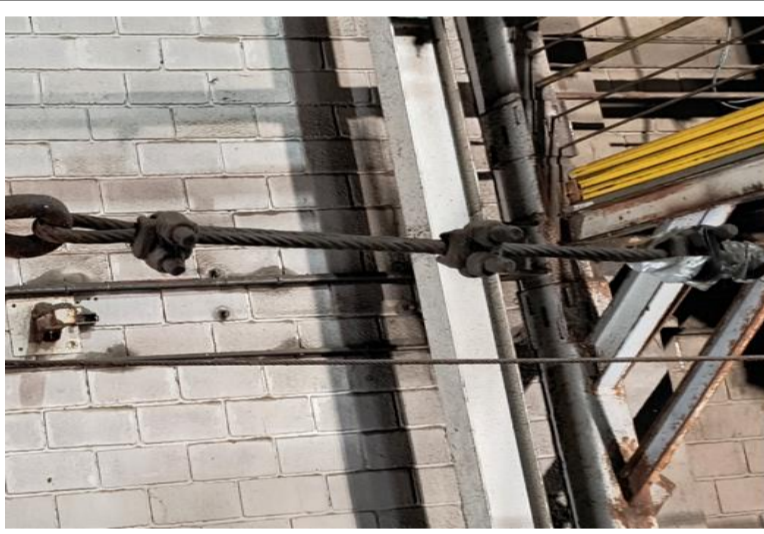
8	GRAMPOS	LINHA 1.0 - Entrada	Foi evidenciado que os grampos estão com pontos de corrosão.	Necessário providenciar o tratamento e limpeza periódica nos grampos.	P-0

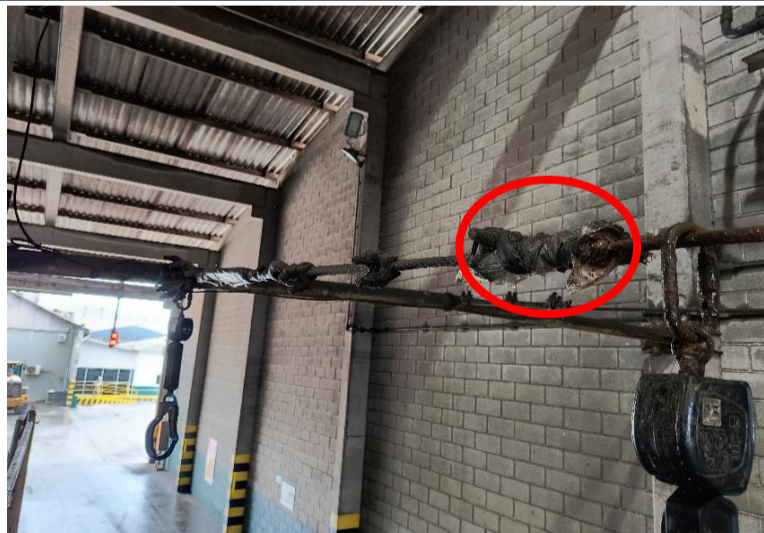
9	PERNA MORTA	LINHA 1.0 - Entrada	Foi evidenciado a presença de material que encontra-se impedindo a visualizar a integridade da PERNA MORTA.	Necessário remover o material, a fim de verificar a integridade da PERNA MORTA.	P-0

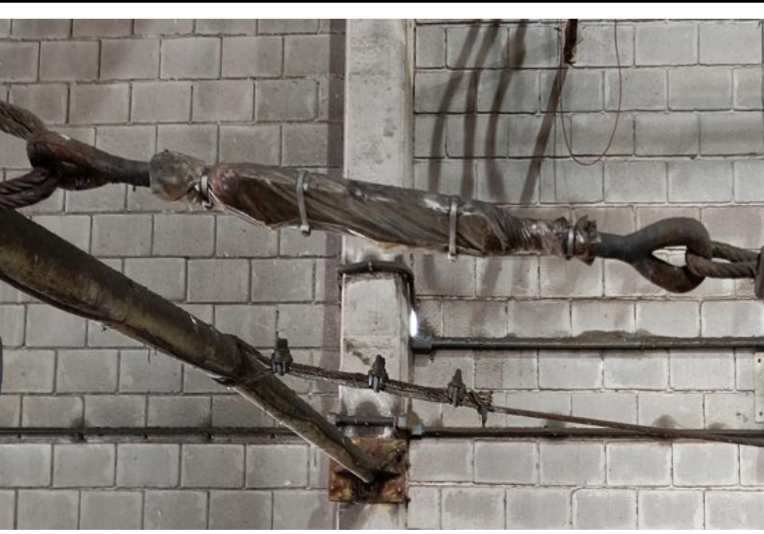
10	ESTICADOR	LINHA 1.0 - Entrada	Foi evidenciado que o esticador esta envolvido a um material não adequado.	Necessário remover material a fim de garantir o funcionamento do esticador e verificar sua integridade.	P-0

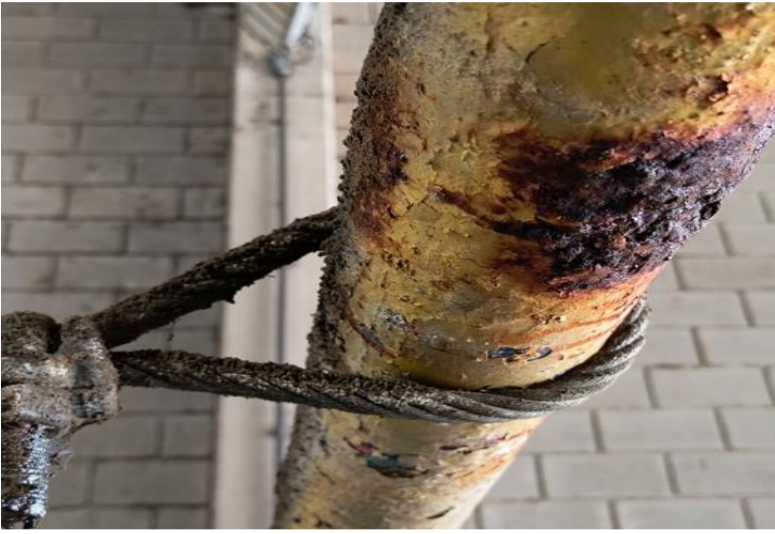
Nº	LOCAL INSPECIONADO	TAG	SITUAÇÃO ENCONTRADA	RECOMENDAÇÃO	PRIORIDADE	FOTO
16	SAPATILHO	LINHA 1.0 - Saída	Foi evidenciado que o cabo de aço encontra-se sem o sapatilho.	Necessário substituir a instalação conforme o projeto de instalação.	P-0

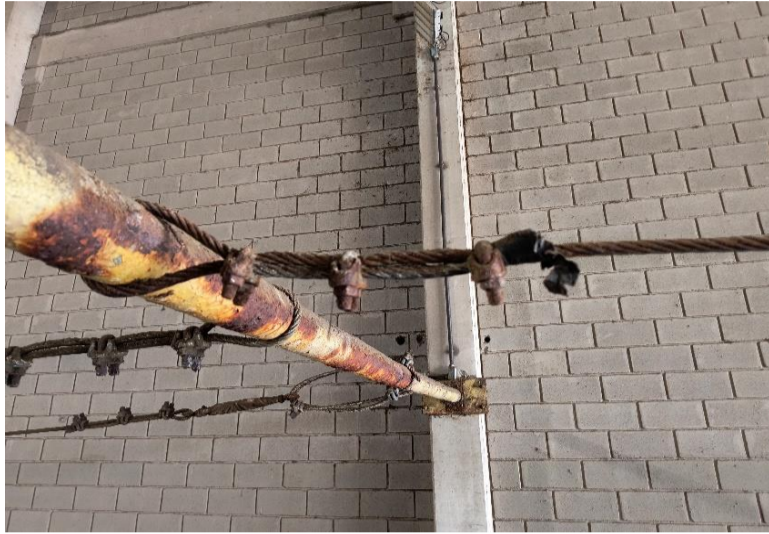
Nº	LOCAL INSPECIONADO	TAG	SITUAÇÃO ENCONTRADA	RECOMENDAÇÃO	PRIORIDADE	FOTO
1	SISTEMA DE PROTEÇÃO CONTRA QUEDAS - SPQ	LINHA 1.1 - Entrada	Foi evidenciado que o sistema de proteção contra quedas - SPQ não atende ao projeto.	Necessário instalar novo sistema de proteção contra quedas - SPQ que atenda a NR-35 item 35.6 e o projeto de instalação.	P-0

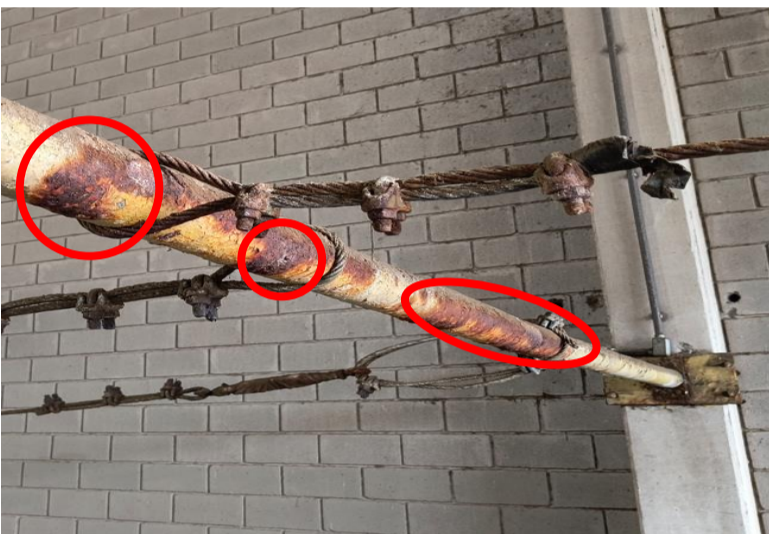
2	ESTRUTURA	LINHA 1.1 - Entrada	Foi evidenciado pontos de corrosão e deformação na estrutura.	Necessário substituir a estrutura atendendo a NR-35 e o projeto de instalação.	P-0

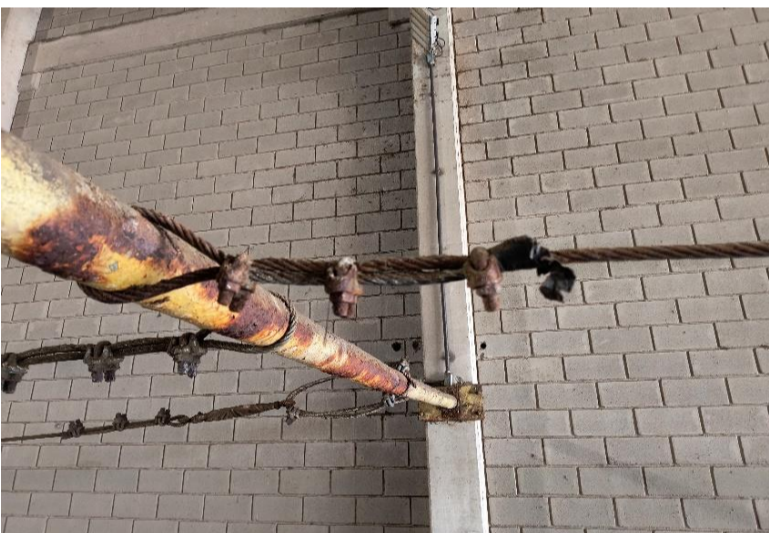
3	LAÇO DE VIGA	LINHA 1.1 - Entrada	Foi evidenciado que o dispositivo de ancoragem utilizado não atende os requisitos técnicos de aplicação conforme NBR 16325-1	Necessário substituir a instalação conforme o projeto.	P-0

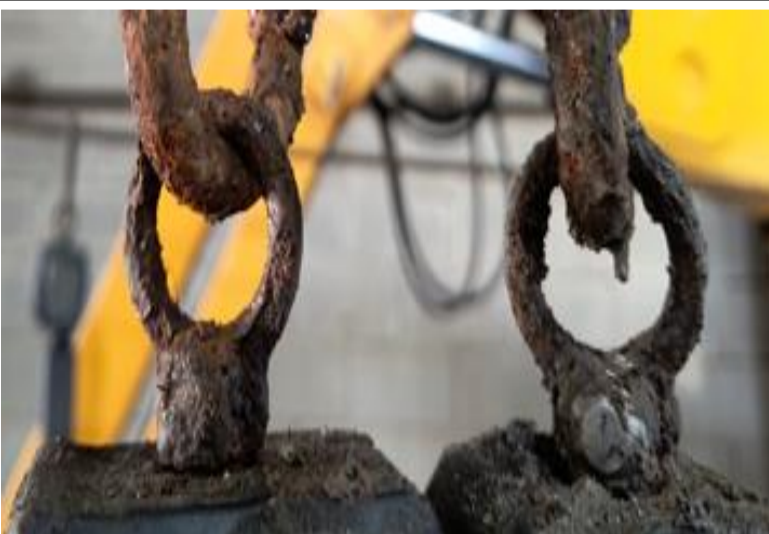
4	OLHAL GIRATÓRIO	LINHA 1 - Entrada	Foi evidenciado que o olhal giratório do trava quedas encontra-se com corrosão.	Necessário providenciar o tratamento e limpeza periódica no olhal giratório.	P-0

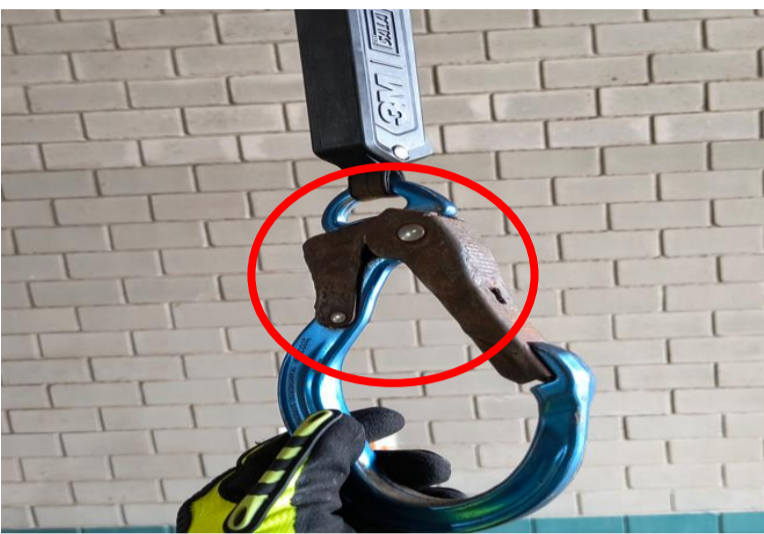
Nº	LOCAL INSPECIONADO	TAG	SITUAÇÃO ENCONTRADA	RECOMENDAÇÃO	PRIORIDADE	FOTO
5	TRAVA DO GANCHO	LINHA 1 - Entrada	Foi evidenciado que a trava do gancho encontra-se com corrosão	Necessário providenciar o tratamento e limpeza periódica na trava do gancho.	P-0

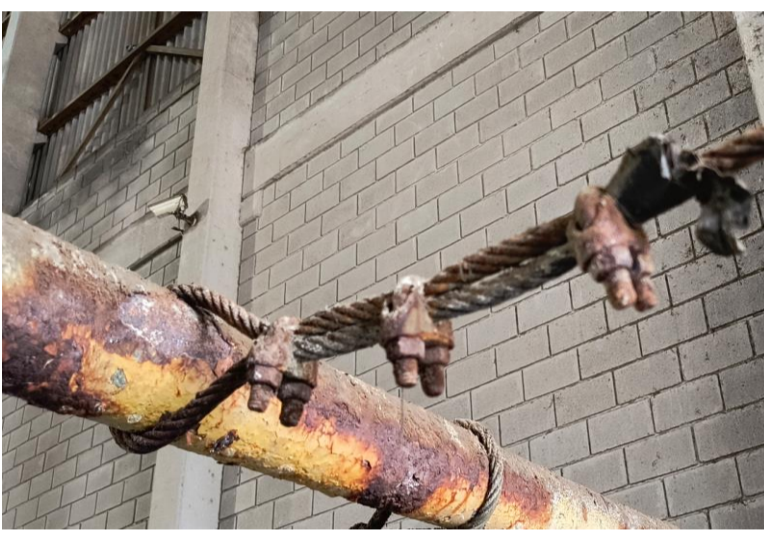
6	GRAMPOS	LINHA 1.1 - Entrada	Foi evidenciado que os grampos encontram-se com corrosão.	Necessário providenciar o tratamento e limpeza periódica nos grampos.	P-0

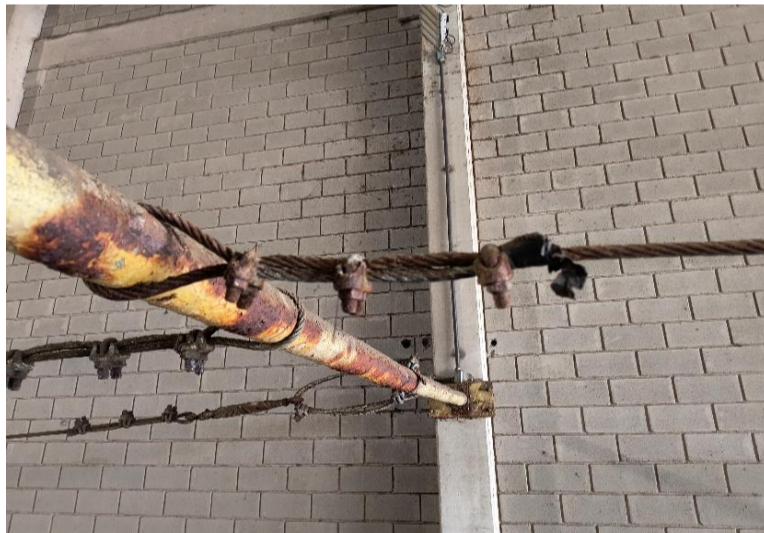
7	PERNA MORTA	LINHA 1.1 - Entrada	Foi evidenciado que a PERNA MORTA não encontra-se com o seu dimensionamento em conformidade.	Necessário deixar a PERNA MORTA igual a largura do corpo do grampo conforme especificado na ABNT NBR 11900-4.	P-0

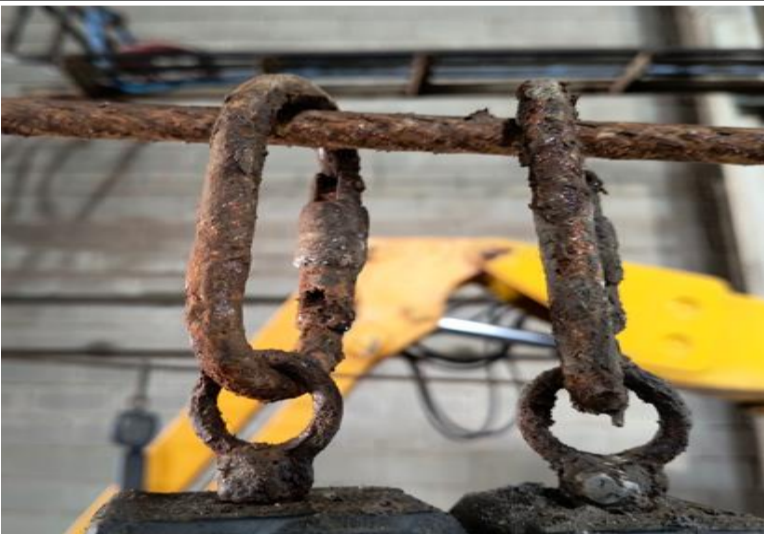
8	MOSQUETÃO	LINHA 1.1 - Entrada	Foi evidenciado o uso do mosquetão como dispositivo de ancoragem.	Necessário a instalação de trolley como dispositivo de ancoragem.	P-0

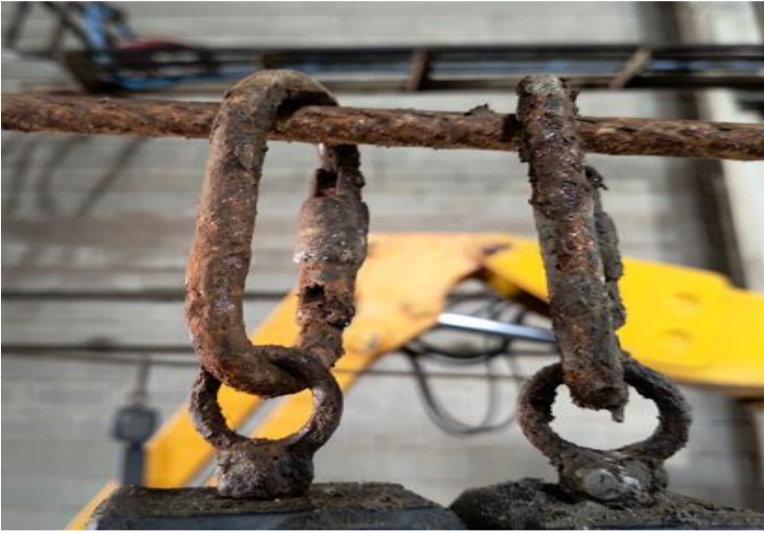
Nº	LOCAL INSPECIONADO	TAG	SITUAÇÃO ENCONTRADA	RECOMENDAÇÃO	PRIORIDADE	FOTO
9	MOSQUETÃO	LINHA 1.1 - Entrada	Foi evidenciado que o mosquetão encontra-se com corrosão.	Necessário providenciar o tratamento e limpeza periódica no mosquetão.	P-0

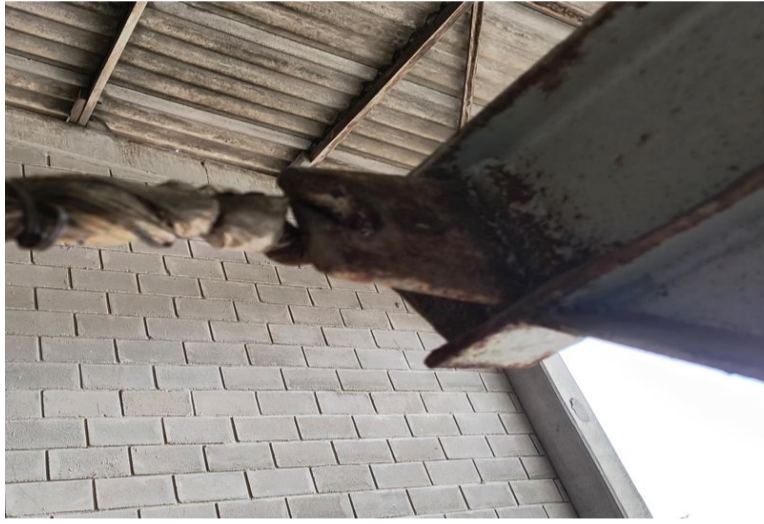
10	ESTRUTURA	LINHA 1.1 - Saída	Foi evidenciado pontos de corrosão e deformação na estrutura.	Necessário a substituição da estrutura conforme a NR-35 e o projeto de instalação.	P-0

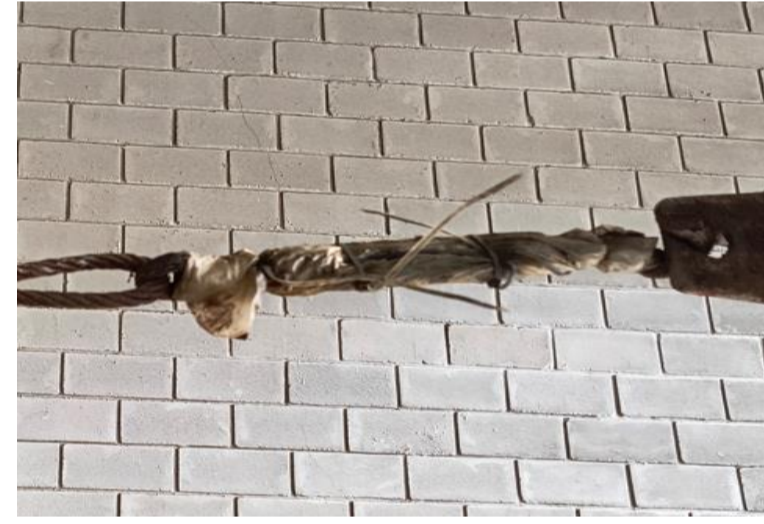
11	ESTICADOR	LINHA 1.1 - Saída	Foi evidenciado que o esticador esta envolvido a um material não adequado.	Necessário remover material a fim de garantir o funcionamento do esticador e verificar sua integridade.	P-0

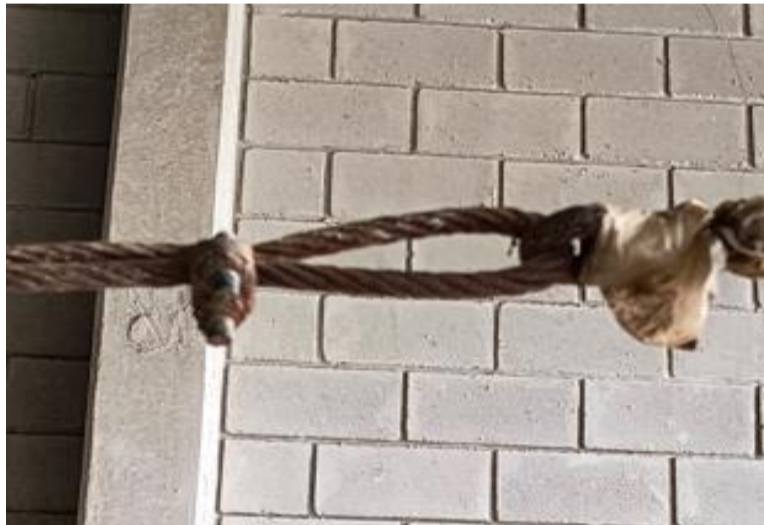
12	SAPATILHO	LINHA 1.1 - Saída	Foi evidenciado que o cabo de aço encontra-se sem o sapatilho.	Necessário instalar sapatilho de acordo com a ABNT NBR11900-1, considerando as dimensões e o formato do cabo de aço.	P-0

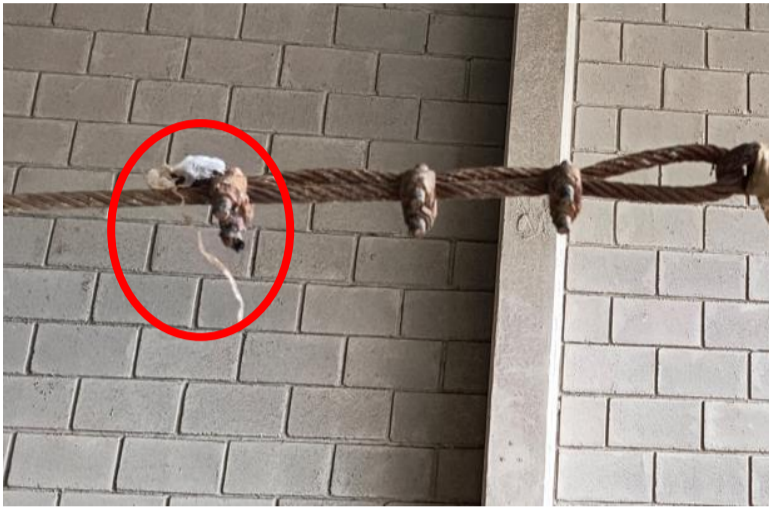
Nº	LOCAL INSPECIONADO	TAG	SITUAÇÃO ENCONTRADA	RECOMENDAÇÃO	PRIORIDADE	FOTO
13	PERNA MORTA	LINHA 1.1 - Saída	Foi evidenciado que a PERNA MORTA não encontra-se com o seu dimensionamento em conformidade.	Necessário deixar a PERNA MORTA igual a largura do corpo do grampo conforme especificado na ABNT NBR 11900-4.	P-0

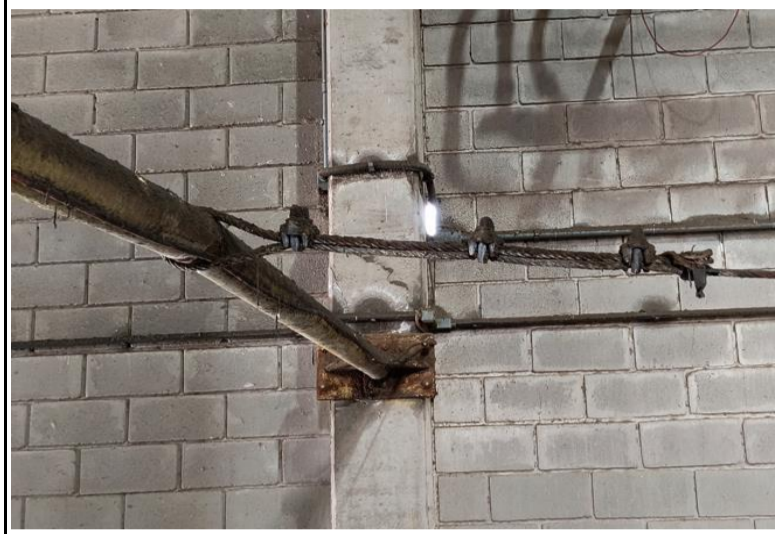
Nº	LOCAL INSPECIONADO	TAG	SITUAÇÃO ENCONTRADA	RECOMENDAÇÃO	PRIORIDADE	FOTO
1	SISTEMA DE PROTEÇÃO CONTRA QUEDAS - SPQ	LINHA 2 - Entrada	Foi evidenciado que o sistema de proteção contra quedas - SPQ encontra-se reprovada conforme projeto elaborado.	Necessário instalar novo sistema de proteção contra quedas - SPQ que atenda a NR-35 item 35.6 e o projeto de instalação.	P-0

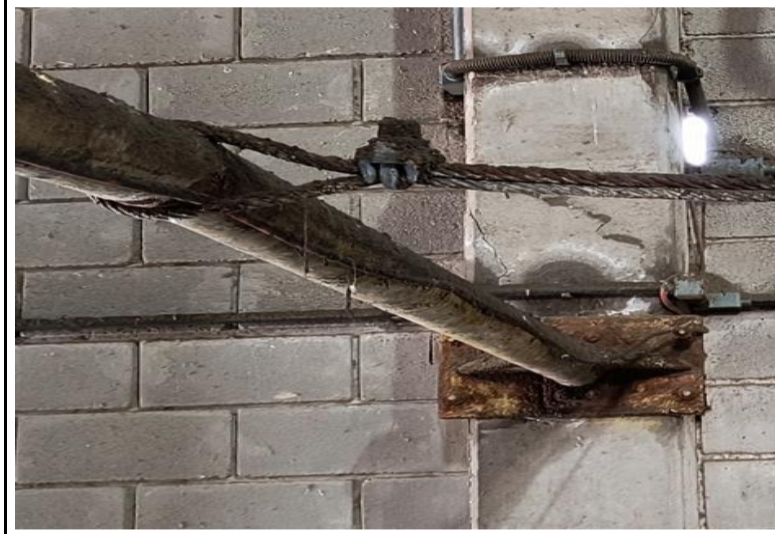
2	ESTRUTURA	LINHA 2 - Entrada	Foi evidenciado pontos de corrosão e deformação na estrutura.	Necessário substituir a estrutura atendendo a NR-35 e o projeto de instalação.	P-0

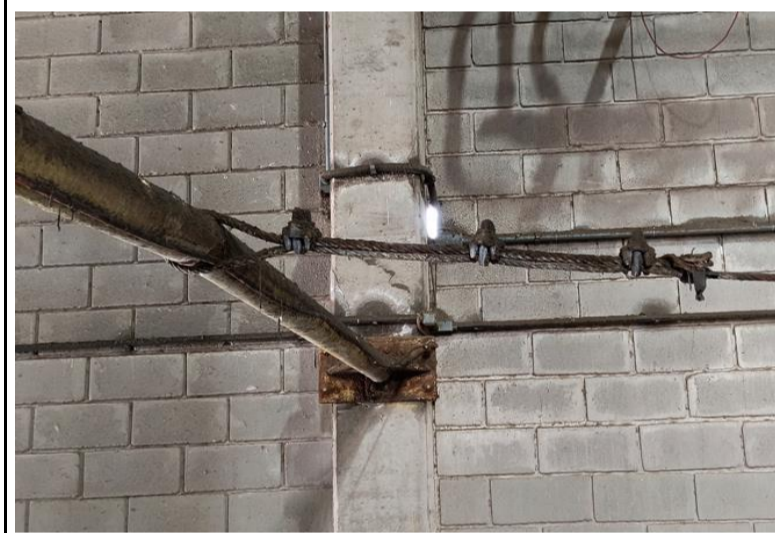
3	LAÇO DE VIGA	LINHA 2 - Entrada	Foi evidenciado que o dispositivo de ancoragem utilizado não atende os requisitos técnicos de aplicação conforme NBR 16325-1.	Necessário substituir a instalação conforme o projeto.	P-0

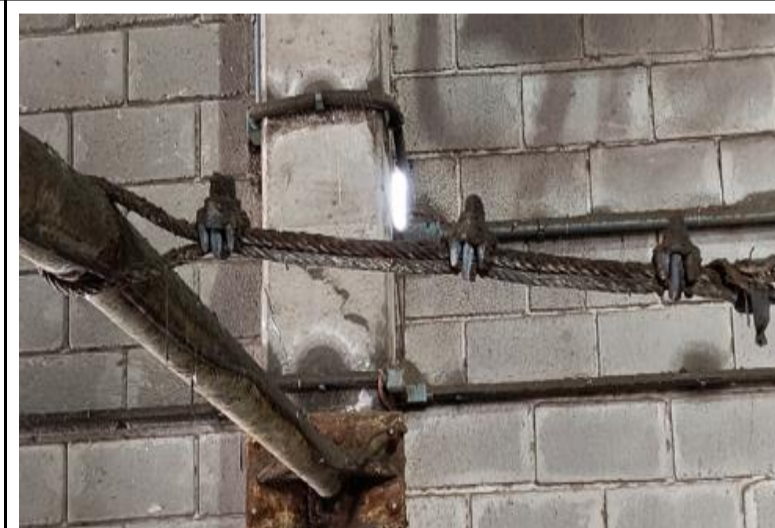
4	GRAMPO	LINHA 2 - Entrada	Foi evidenciado que o posicionamento dos grampos não estão em conformidade.	Necessário adequar posicionamento dos grampo conforme especificado na ABNT NBR 11900-4.	P-0

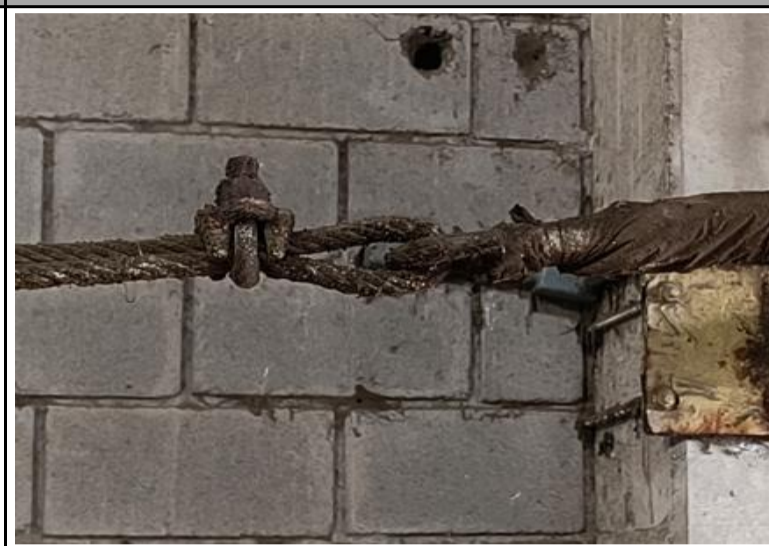
Nº	LOCAL INSPECIONADO	TAG	SITUAÇÃO ENCONTRADA	RECOMENDAÇÃO	PRIORIDADE	FOTO
10	SAPATILHO	LINHA 2 - Saída	Foi evidenciado que o cabo de aço encontra-se sem o sapatilho.	Necessário instalar sapatilho de acordo com a ABNT NBR11900-1, considerando as dimensões e o formato do cabo de aço.	P-0

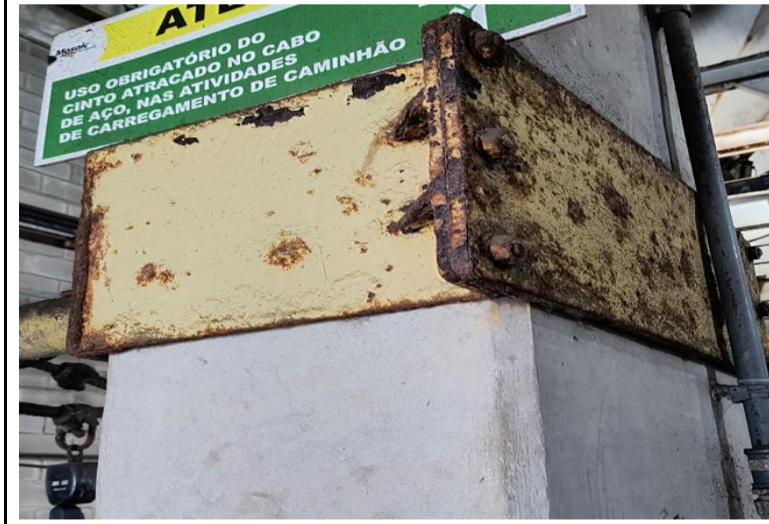
11	FIXAÇÃO ESTRUTURAL	LINHA 2 - Saída	Foi evidenciado que a fixação estrutural encontra-se em processo de corrosão.	Necessário efetuar tratamento em toda a fixação estrutural.	P-0

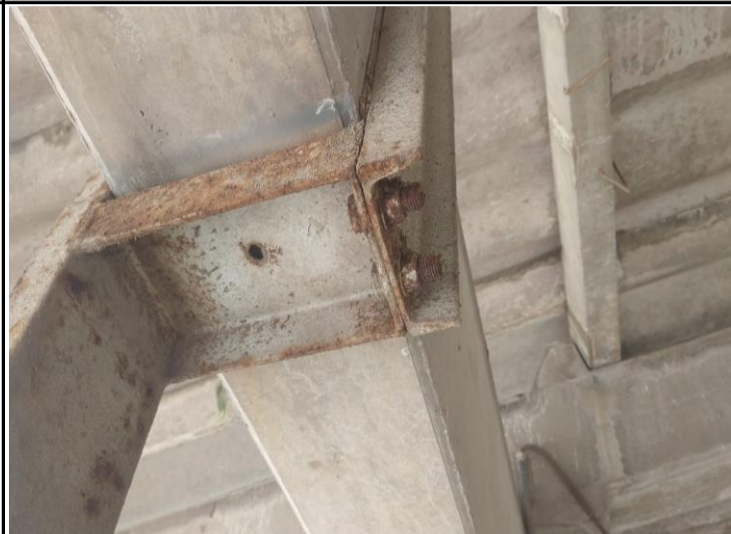
Nº	LOCAL INSPECIONADO	TAG	SITUAÇÃO ENCONTRADA	RECOMENDAÇÃO	PRIORIDADE	FOTO
11	FIXAÇÃO DA ESTRUTURA	LINHA 1.0	Foi evidenciado que a fixação da estrutura encontra-se com corrosão.	Necessário providenciar o tratamento e pintura na fixação da estrutura.	P-0

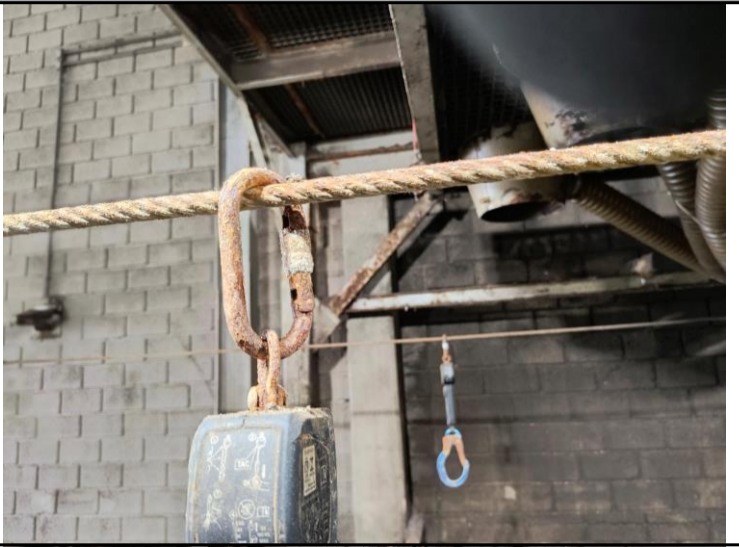
Nº	LOCAL INSPECIONADO	TAG	SITUAÇÃO ENCONTRADA	RECOMENDAÇÃO	PRIORIDADE	FOTO
1	OLHAL GIRATÓRIO	LINHA 1.1	Foi evidenciado que o olhal giratório do trava quedas encontra-se com corrosão.	Necessário providenciar o tratamento e limpeza periódica no olhal giratório.	P-0

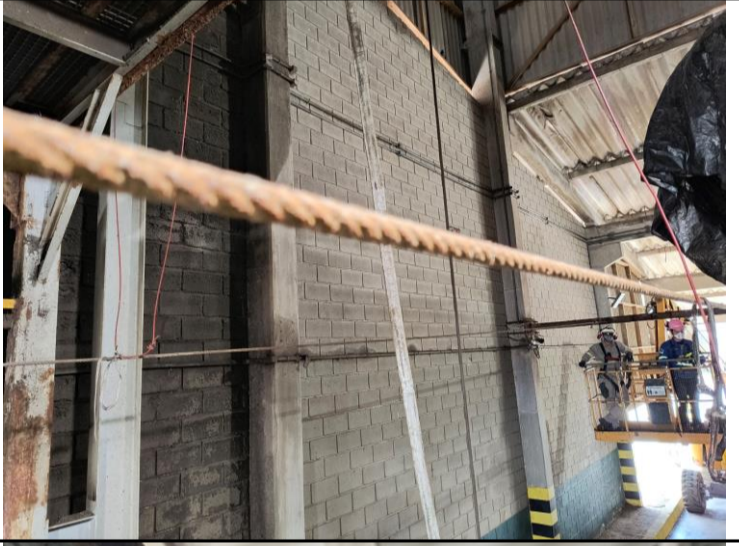
2	CABO DE AÇO	LINHA 1.1	Foi evidenciado que o cabo de aço encontra-se com corrosão.	Necessário providenciar o tratamento e limpeza periódica no cabo.	P-0

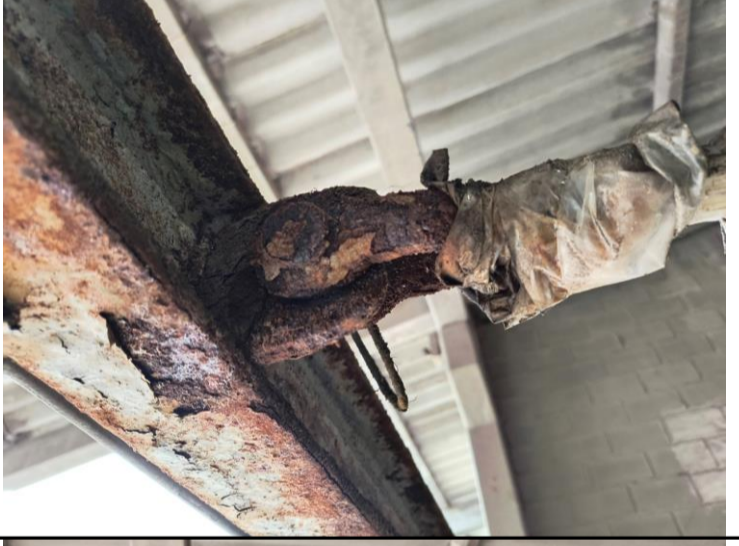
3	OLHAL DE ANCORAGEM	LINHA 1.1	Foi evidenciado que o olhal de ancoragem encontra-se com corrosão.	Necessário providenciar o tratamento e limpeza periódica no olhal.	P-0

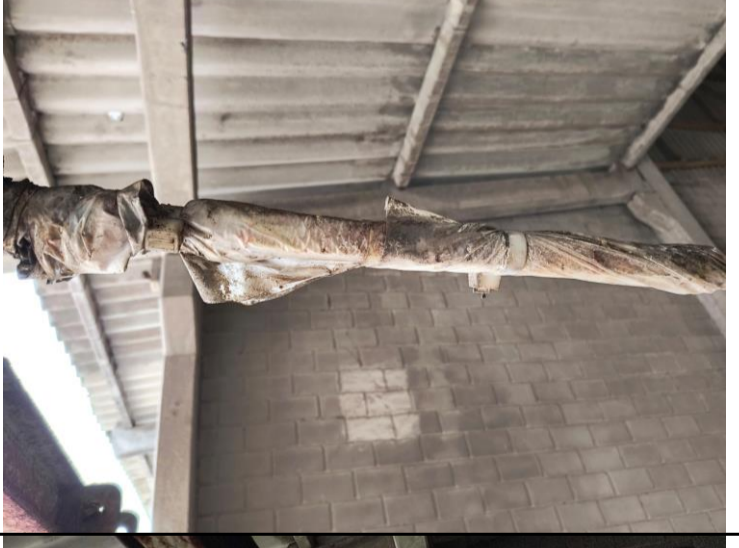
4	ESTICADOR	LINHA 1.1	Foi evidenciado que o esticador esta envolvido a um material não adequado.	Necessário remover material a fim de garantir o funcionamento do esticador e verificar sua integridade.	P-0

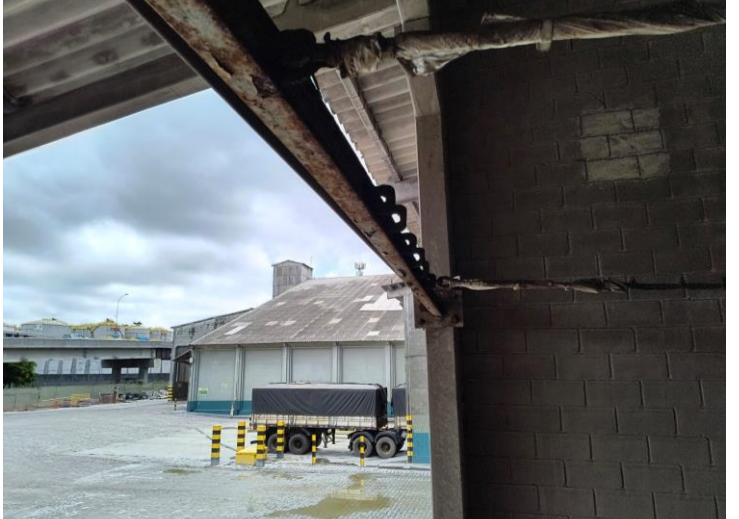
5	OLHAL DE ANCORAGEM	LINHA 1.1	Foi evidenciado que o olhal de ancoragem encontra-se com corrosão.	Necessário providenciar o tratamento e limpeza periódica no olhal.	P-0

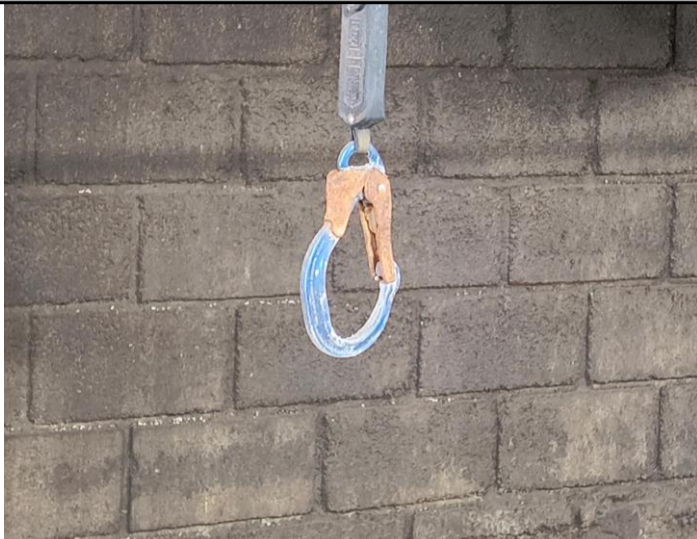
Nº	LOCAL INSPECIONADO	TAG	SITUAÇÃO ENCONTRADA	RECOMENDAÇÃO	PRIORIDADE	FOTO
11	TRAVA DO GANCHO	LINHA 1.1	Foi evidenciado que a trava do gancho encontra-se com corrosão	Necessário providenciar o tratamento e limpeza periódica na trava do gancho.	P-0

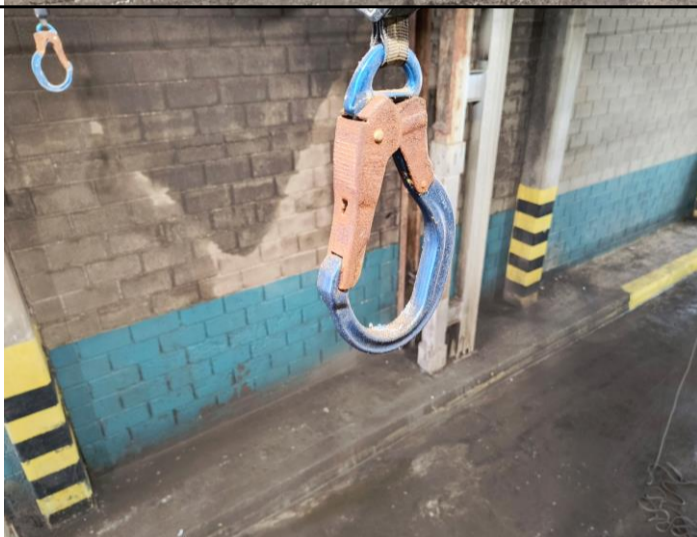
12	TRAVA DO GANCHO	LINHA 1.1	Foi evidenciado que a trava do gancho encontra-se com corrosão	Necessário providenciar o tratamento e limpeza periódica na trava do gancho.	P-0

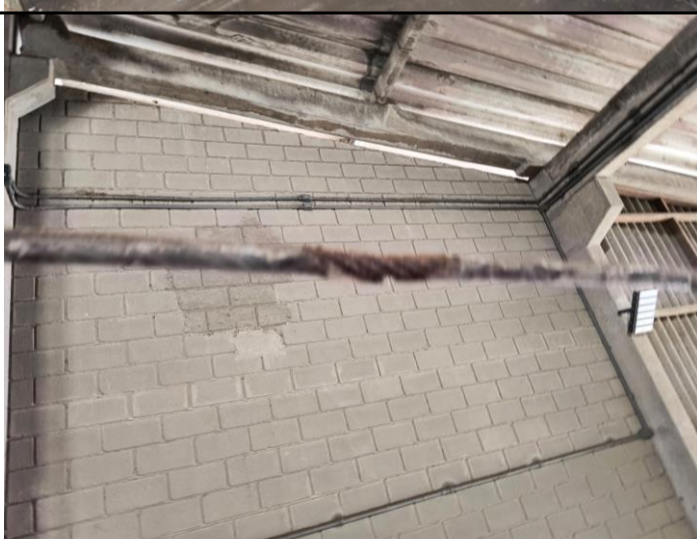
13	CABO DE AÇO	LINHA 1.1	Foi evidenciado que o cabo de aço encontra-se com corrosão.	Necessário providenciar o tratamento e limpeza periódica no cabo.	P-0

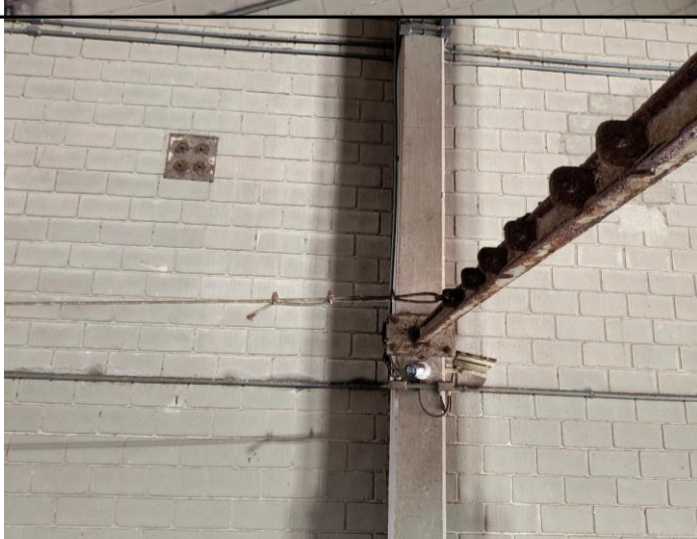
14	ESTRUTURA	LINHA 1.1	Foi evidenciado pontos de corrosão e deformação na estrutura.	Necessário substituir a estrutura atendendo a NR-35 e o projeto de instalação.	P-0

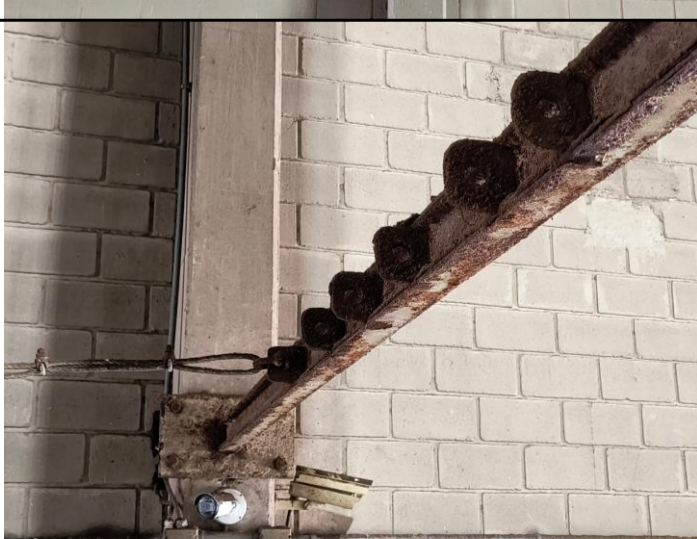
15	OLHAL DE ANCORAGEM	LINHA 1.1	Foi evidenciado que o olhal de ancoragem encontra-se com corrosão.	Necessário providenciar o tratamento e limpeza periódica no olhal.	P-0
