<p>CONERGE A Engenharia das NRs</p>	 	<p>MOSAIC II - PARANAGUÁ</p>	
<p>RELATÓRIO DE INSPEÇÃO NR-35</p>		<p>Relatório 35-0132</p>	<p>Página 1</p>
		<p>Obra 10078</p>	<p>Revisão 0</p>

**VERIFICAÇÃO LINHAS DE VIDA
UNIDADE 2
MOSAIC PARANAGUÁ - PR**

**RELATÓRIO DE INSPEÇÃO
NR-35**

Relatório 35-0132

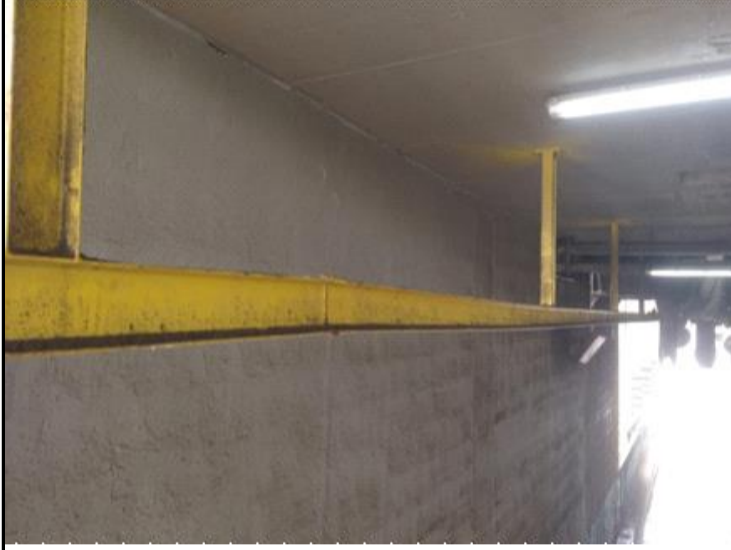
Nº	LOCAL INSPECIONADO	TAG	SITUAÇÃO ENCONTRADA	RECOMENDAÇÃO	PRIORIDADE	FOTO
1	LINHA DE VIDA	L1	Foi evidenciado que a linha de vida encontra-se com corrosão em toda extensão.	Necessário providenciar tratamento e pintura da linha de vida.	P-0

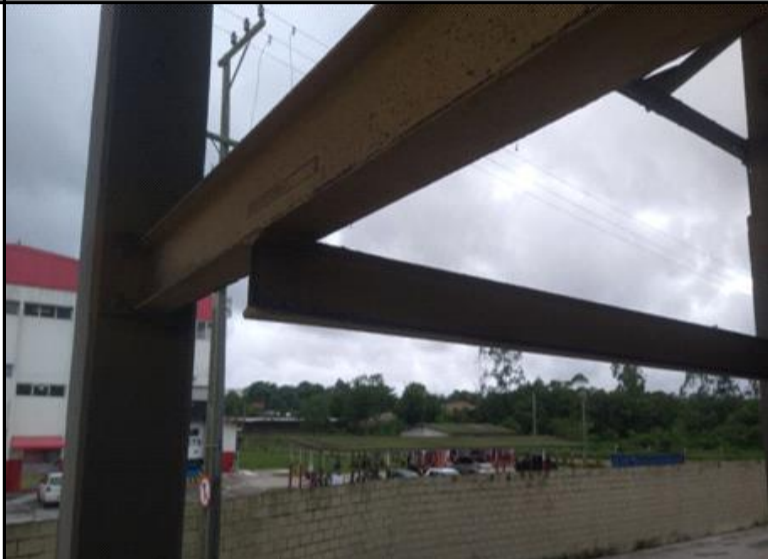
Nº	LOCAL INSPECIONADO	TAG	SITUAÇÃO ENCONTRADA	RECOMENDAÇÃO	PRIORIDADE	FOTO
11	LINHA DE VIDA	L1	Foi evidenciado que a linha de vida encontra-se com corrosão em toda extensão.	Necessário providenciar tratamento e pintura da linha de vida.	P-0

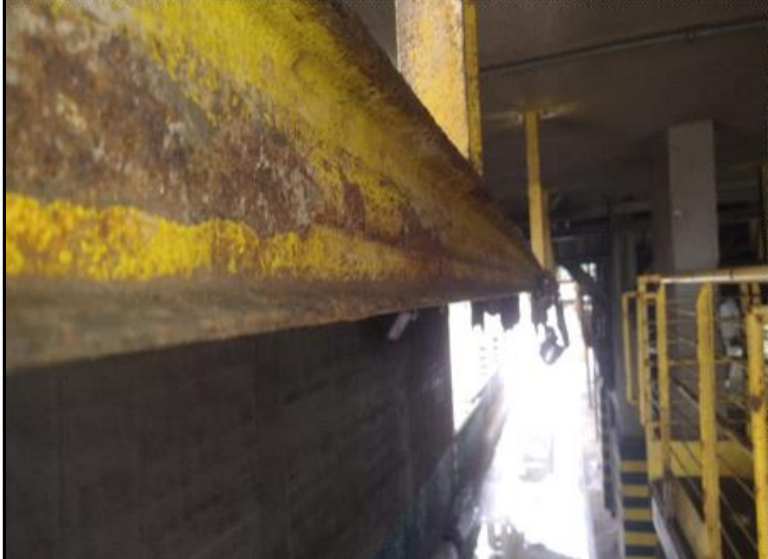
12	LINHA DE VIDA	L1	Foi evidenciado que a linha de vida encontra-se com corrosão em toda extensão.	Necessário providenciar tratamento e pintura da linha de vida.	P-0

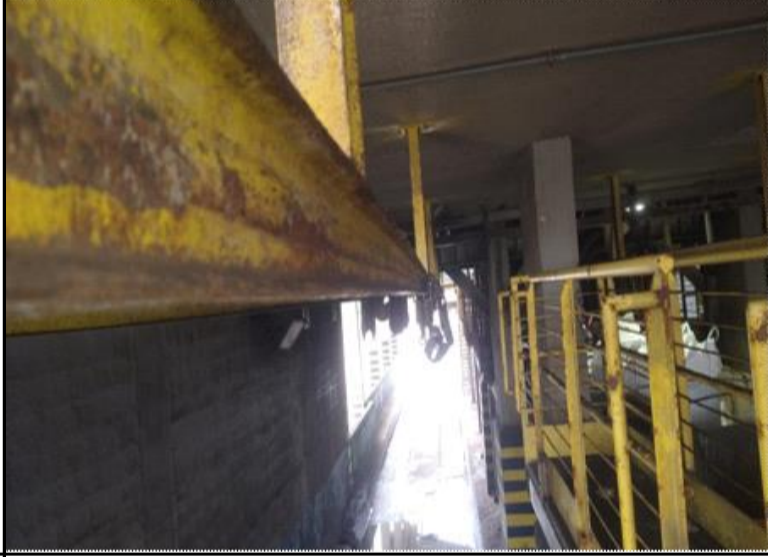
13	LINHA DE VIDA	L1	Foi evidenciado que a linha de vida encontra-se com corrosão em toda extensão.	Necessário providenciar tratamento e pintura da linha de vida.	P-0

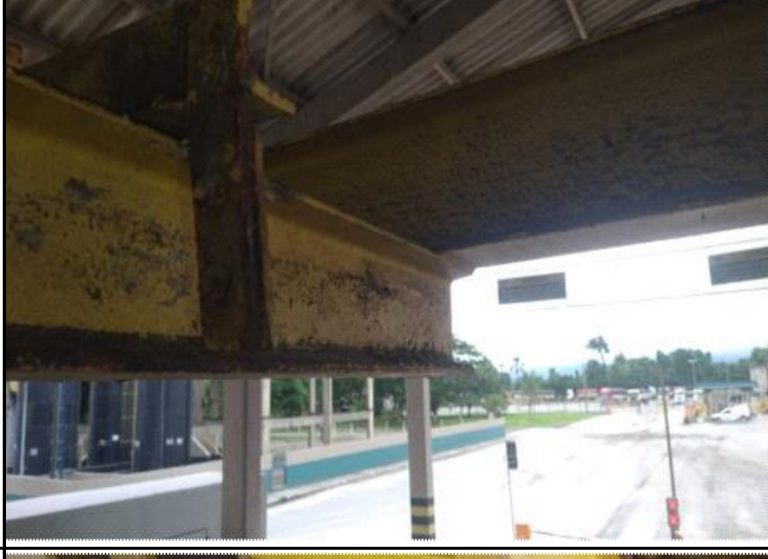
14	LINHA DE VIDA	L1	Foi evidenciado que a linha de vida encontra-se com corrosão em toda extensão.	Necessário providenciar tratamento e pintura da linha de vida.	P-0

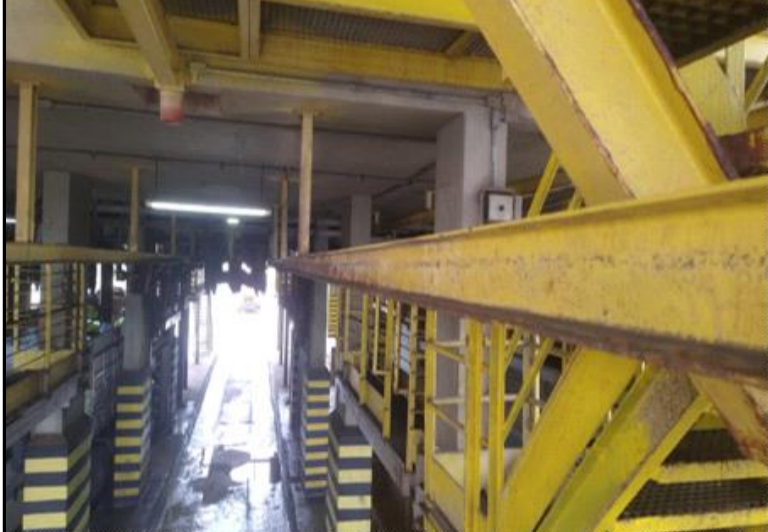
15	LINHA DE VIDA	L2	Foi evidenciado que a linha de vida encontra-se com corrosão em toda extensão.	Necessário providenciar tratamento e pintura da linha de vida.	P-0

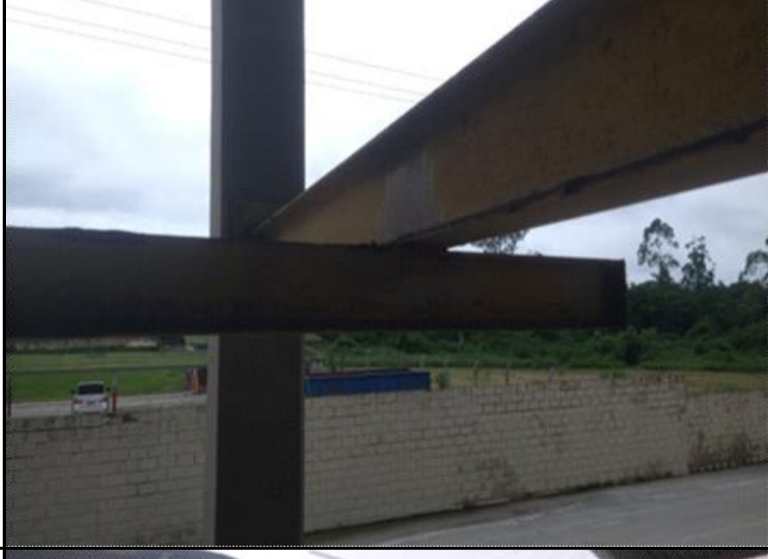
Nº	LOCAL INSPECIONADO	TAG	SITUAÇÃO ENCONTRADA	RECOMENDAÇÃO	PRIORIDADE	FOTO
21	MOSQUETÃO DO PONTO DE ANCORAGEM	L2	Foi evidenciado que o mosquetão encontra-se com corrosão.	Necessário providenciar tratamento e pintura do mosquetão ou substituição.	P-0	 
22	GANCHO DO TRAVA QUEDAS AUTOMÁTICO	L2	Foi evidenciado que o mosquetão encontra-se com corrosão.	Necessário providenciar tratamento e pintura do gancho ou substituição de todo trava quedas.	P-0	 
23	GANCHO DO TRAVA QUEDAS AUTOMÁTICO	L2	Foi evidenciado que o mosquetão encontra-se com corrosão.	Necessário providenciar tratamento e pintura do gancho ou substituição de todo trava quedas.	P-0	 
24	LINHA DE VIDA	L2	Foi evidenciado que a linha de vida encontra-se com corrosão em toda extensão.	Necessário providenciar tratamento e pintura da linha de vida.	P-0

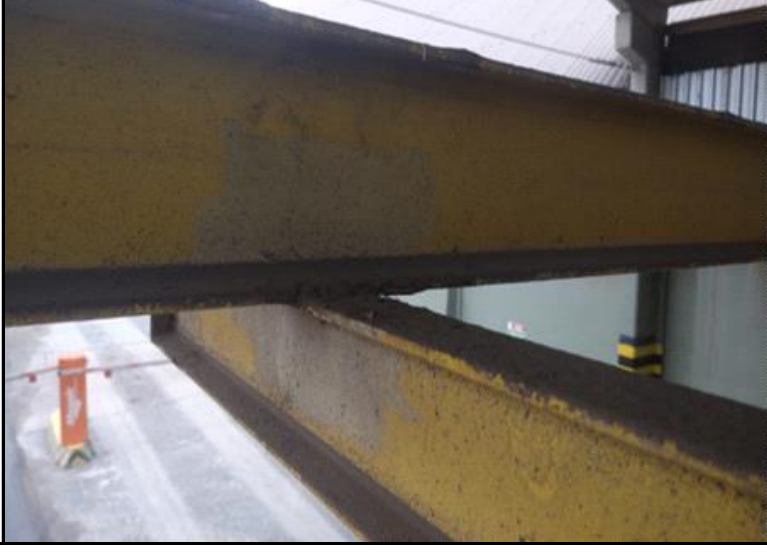
25	LINHA DE VIDA	L2	Foi evidenciado que a linha de vida encontra-se com corrosão em toda extensão.	Necessário providenciar tratamento e pintura da linha de vida.	P-0

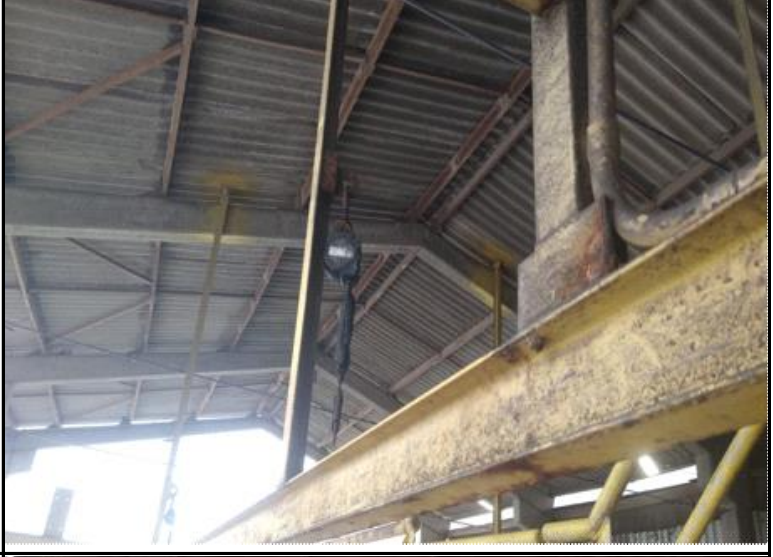
Nº	LOCAL INSPECIONADO	TAG	SITUAÇÃO ENCONTRADA	RECOMENDAÇÃO	PRIORIDADE	FOTO
26	LINHA DE VIDA	L2	Foi evidenciado que a linha de vida encontra-se com corrosão em toda extensão.	Necessário providenciar tratamento e pintura da linha de vida.	P-0	 
27	LINHA DE VIDA	L2	Foi evidenciado que a linha de vida encontra-se com corrosão em toda extensão.	Necessário providenciar tratamento e pintura da linha de vida.	P-0	 
28	LINHA DE VIDA	L2	Foi evidenciado que a linha de vida encontra-se com corrosão em toda extensão.	Necessário providenciar tratamento e pintura da linha de vida.	P-0

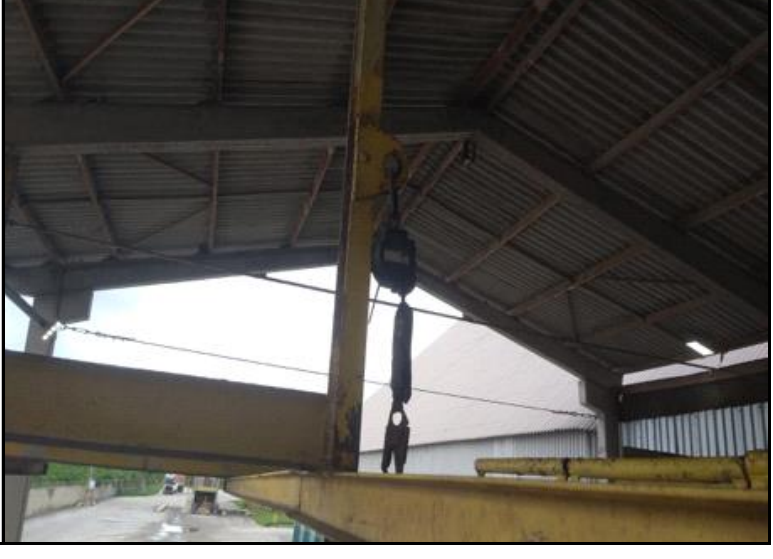
29	LINHA DE VIDA	L2	Foi evidenciado que a linha de vida encontra-se com corrosão em toda extensão.	Necessário providenciar tratamento e pintura da linha de vida.	P-0	 
30	PONTO DE ANCORAGEM	L2	Foi evidenciado que o ponto de ancoragem encontra-se com pontos de corrosão.	Necessário providenciar tratamento e pintura do ponto de ancoragem.	P-0

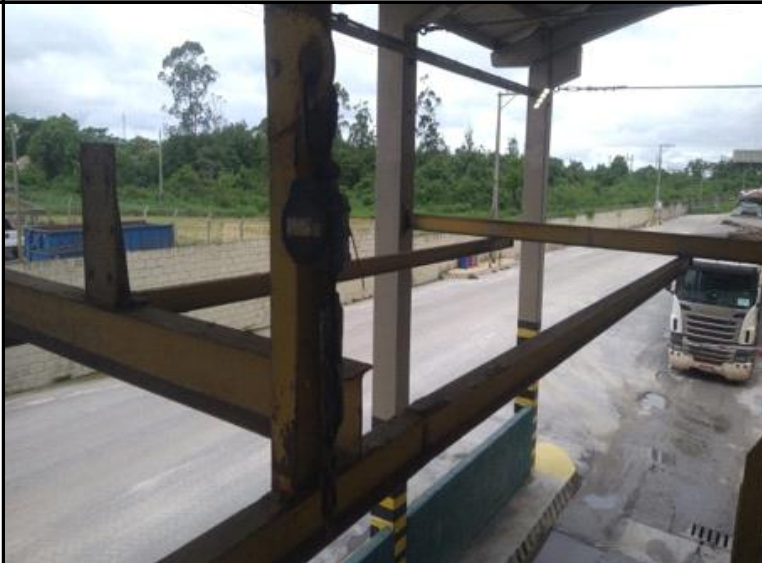
Nº	LOCAL INSPECIONADO	TAG	SITUAÇÃO ENCONTRADA	RECOMENDAÇÃO	PRIORIDADE	FOTO
36	GANCHO DO TRAVA QUEDAS AUTOMÁTICO	L2	Foi evidenciado que o mosquetão encontra-se com corrosão.	Necessário providenciar tratamento e pintura do gancho ou substituição de todo trava quedas.	P-0

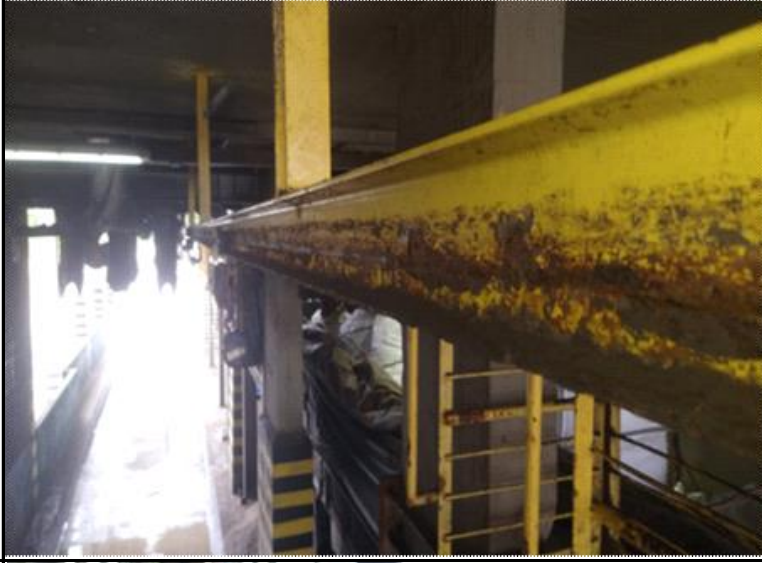
37	LINHA DE VIDA	L2	Foi evidenciado que a linha de vida encontra-se com corrosão em toda extensão.	Necessário providenciar tratamento e pintura da linha de vida.	P-0

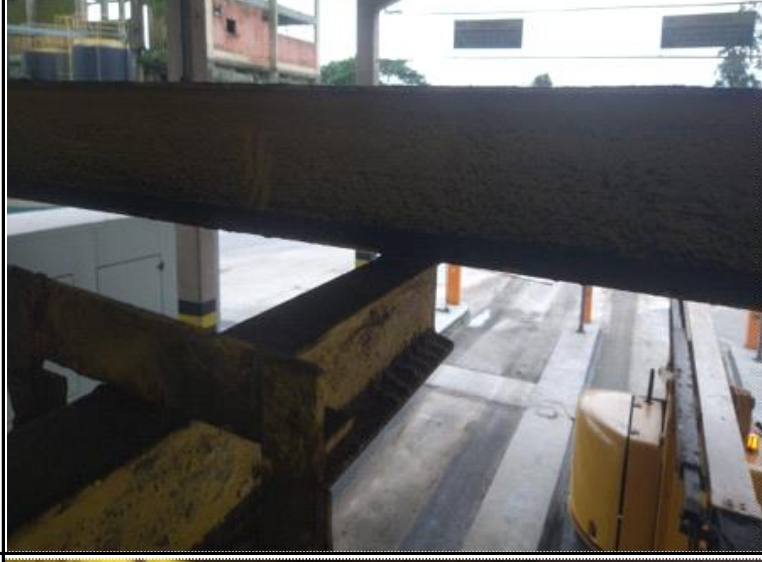
38	LINHA DE VIDA	L3	Foi evidenciado que a linha de vida encontra-se com corrosão em toda extensão.	Necessário providenciar tratamento e pintura da linha de vida.	P-0

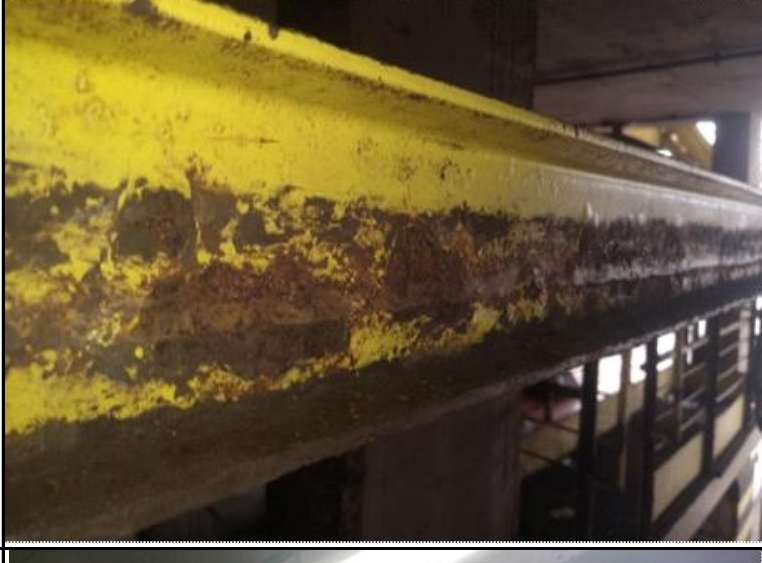
39	LINHA DE VIDA	L3	Foi evidenciado que a linha de vida encontra-se com corrosão em toda extensão.	Necessário providenciar tratamento e pintura da linha de vida.	P-0

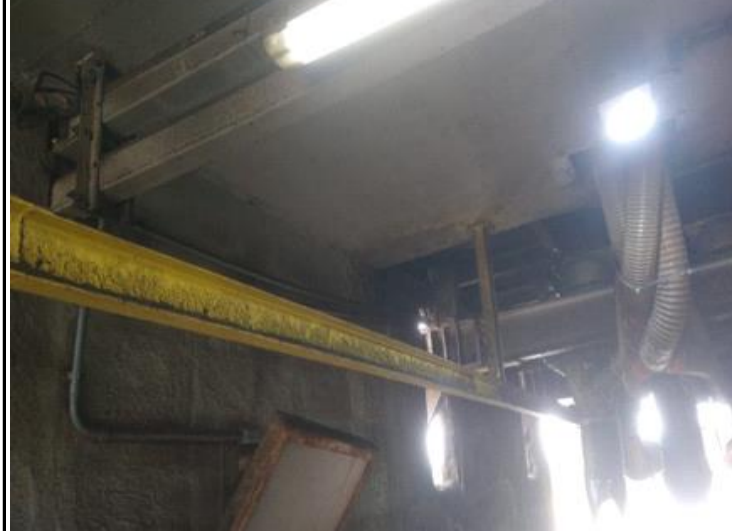
40	LINHA DE VIDA	L3	Foi evidenciado que a linha de vida encontra-se com corrosão em toda extensão.	Necessário providenciar tratamento e pintura da linha de vida.	P-0

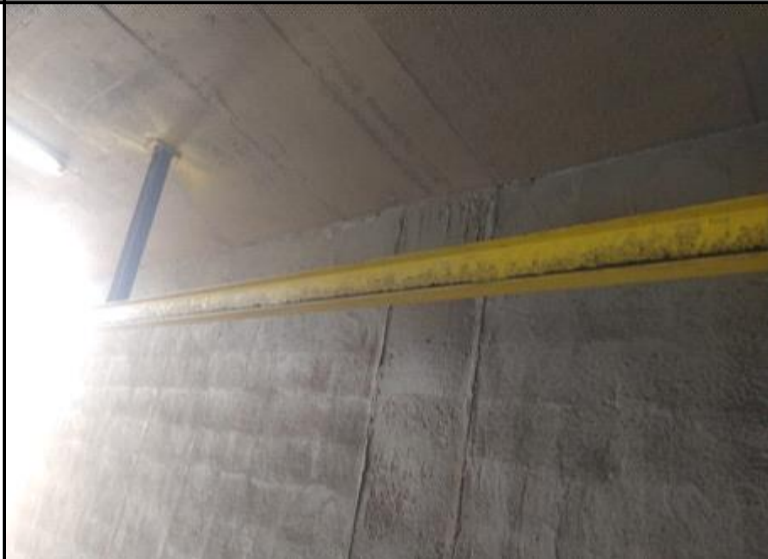
Nº	LOCAL INSPECIONADO	TAG	SITUAÇÃO ENCONTRADA	RECOMENDAÇÃO	PRIORIDADE	FOTO
41	LINHA DE VIDA	L3	Foi evidenciado que a linha de vida encontra-se com corrosão em toda extensão.	Necessário providenciar tratamento e pintura da linha de vida.	P-0

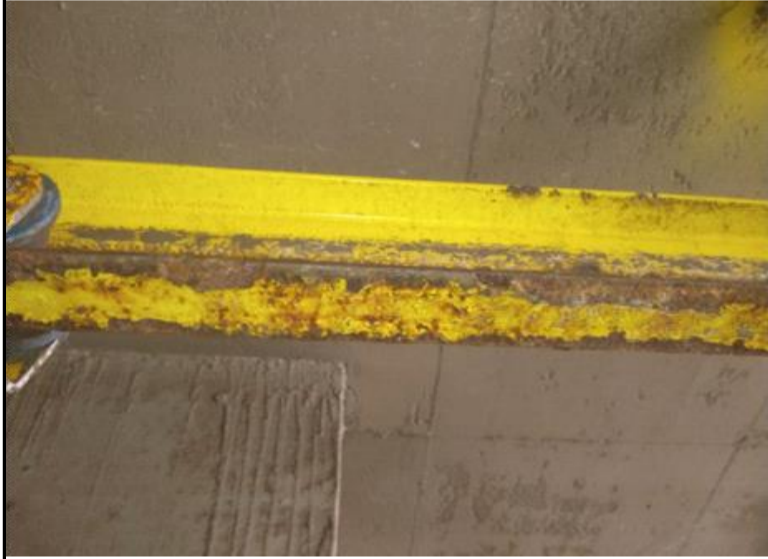
42	LINHA DE VIDA	L3	Foi evidenciado que a linha de vida encontra-se com corrosão em toda extensão.	Necessário providenciar tratamento e pintura da linha de vida.	P-0

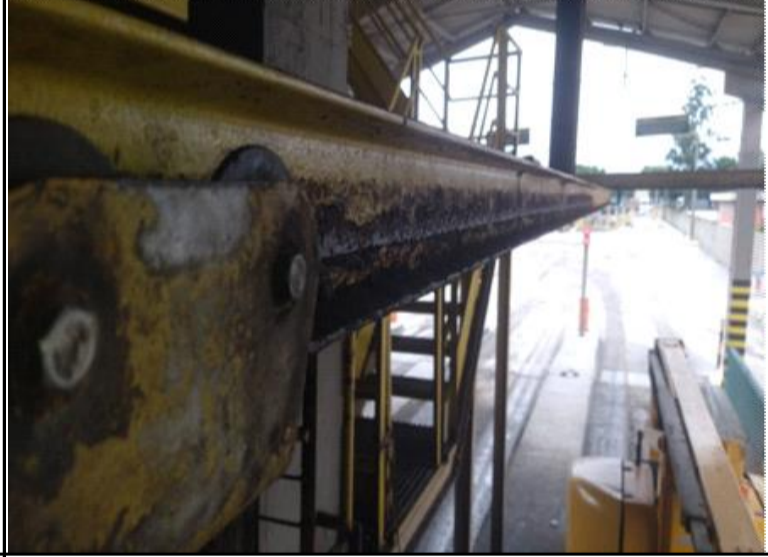
43	LINHA DE VIDA	L3	Foi evidenciado que a linha de vida encontra-se com corrosão em toda extensão.	Necessário providenciar tratamento e pintura da linha de vida.	P-0

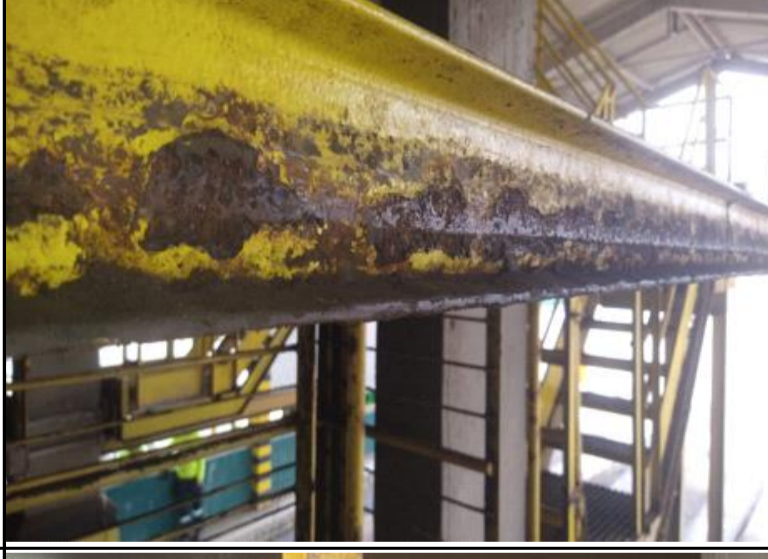
44	LINHA DE VIDA	L3	Foi evidenciado que a linha de vida encontra-se com corrosão em toda extensão.	Necessário providenciar tratamento e pintura da linha de vida.	P-0

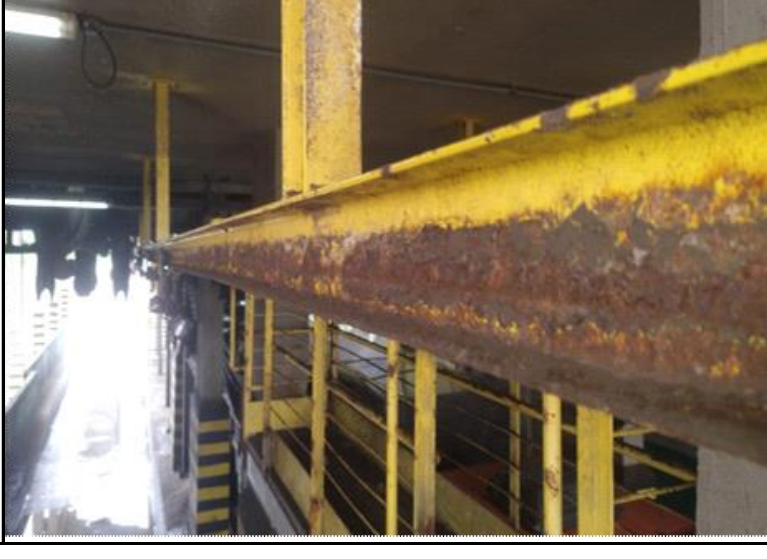
45	LINHA DE VIDA	L3	Foi evidenciado que a linha de vida encontra-se com corrosão em toda extensão.	Necessário providenciar tratamento e pintura da linha de vida.	P-0

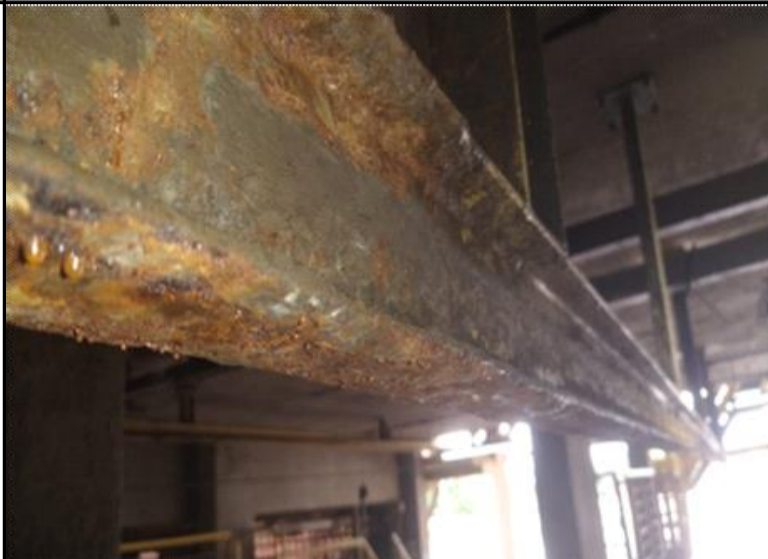
Nº	LOCAL INSPECIONADO	TAG	SITUAÇÃO ENCONTRADA	RECOMENDAÇÃO	PRIORIDADE	FOTO
56	LINHA DE VIDA	L4	Foi evidenciado que a linha de vida encontra-se com corrosão em toda extensão.	Necessário providenciar tratamento e pintura da linha de vida.	P-0

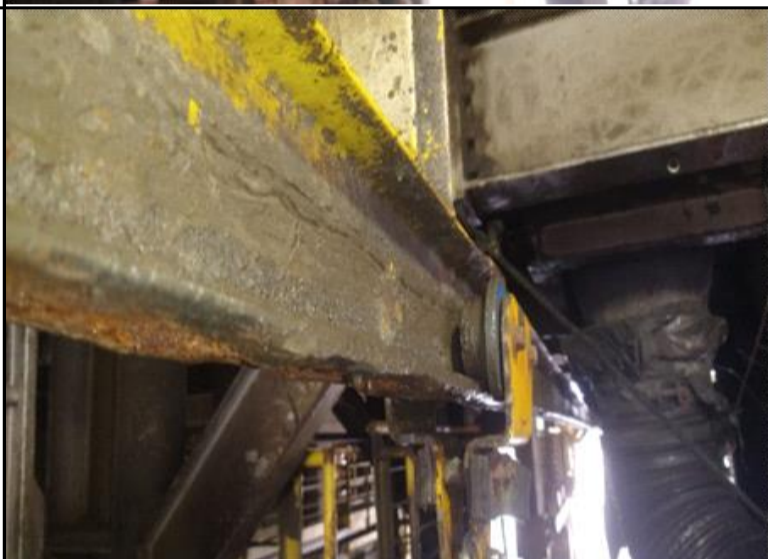
57	LINHA DE VIDA	L4	Foi evidenciado que a linha de vida encontra-se com corrosão em toda extensão.	Necessário providenciar tratamento e pintura da linha de vida.	P-0

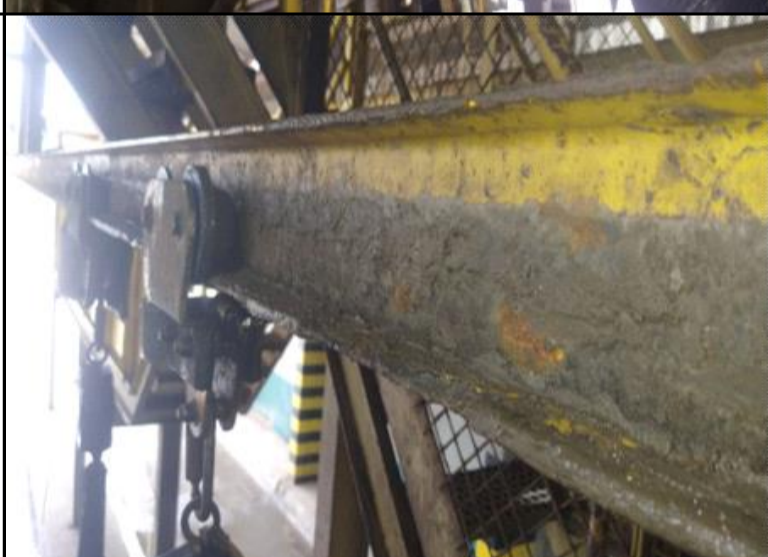
58	LINHA DE VIDA	L4	Foi evidenciado que a linha de vida encontra-se com corrosão em toda extensão.	Necessário providenciar tratamento e pintura da linha de vida.	P-0

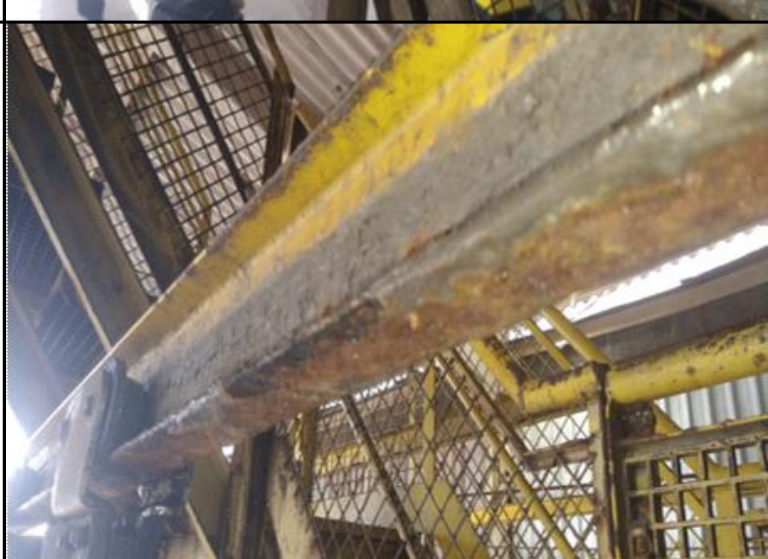
59	LINHA DE VIDA	L4	Foi evidenciado que a linha de vida encontra-se com corrosão em toda extensão.	Necessário providenciar tratamento e pintura da linha de vida.	P-0

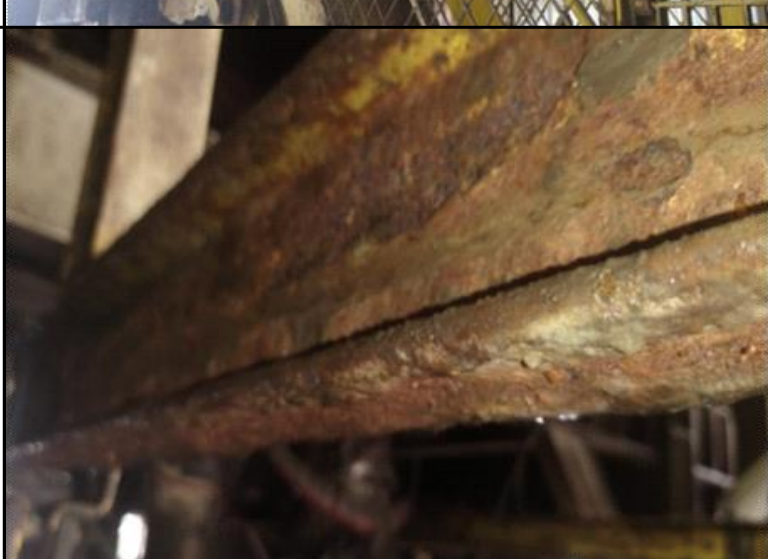
60	LINHA DE VIDA	L4	Foi evidenciado que a linha de vida encontra-se com corrosão em toda extensão.	Necessário providenciar tratamento e pintura da linha de vida.	P-0

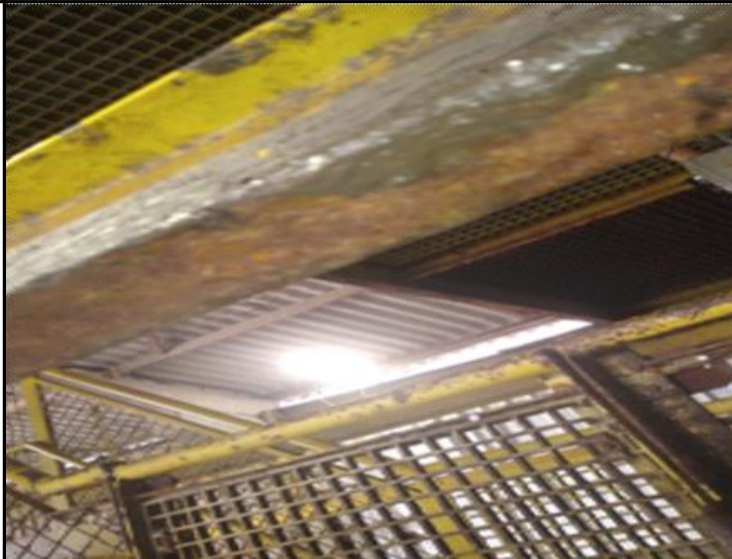
Nº	LOCAL INSPECIONADO	TAG	SITUAÇÃO ENCONTRADA	RECOMENDAÇÃO	PRIORIDADE	FOTO
61	LINHA DE VIDA	L4	Foi evidenciado que a linha de vida encontra-se com corrosão em toda extensão.	Necessário providenciar tratamento e pintura da linha de vida.	P-0

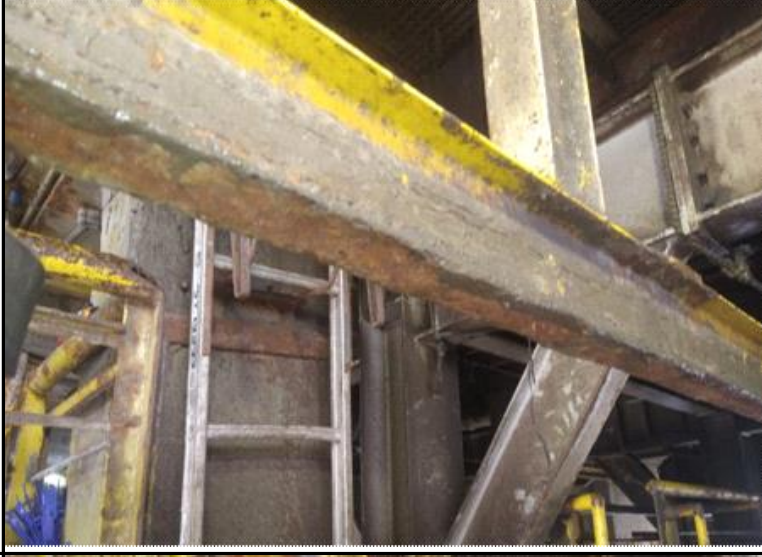
62	LINHA DE VIDA	L4	Foi evidenciado que a linha de vida encontra-se com corrosão em toda extensão.	Necessário providenciar tratamento e pintura da linha de vida.	P-0	 
63	LINHA DE VIDA	L4	Foi evidenciado que a linha de vida encontra-se com corrosão em toda extensão.	Necessário providenciar tratamento e pintura da linha de vida.	P-0

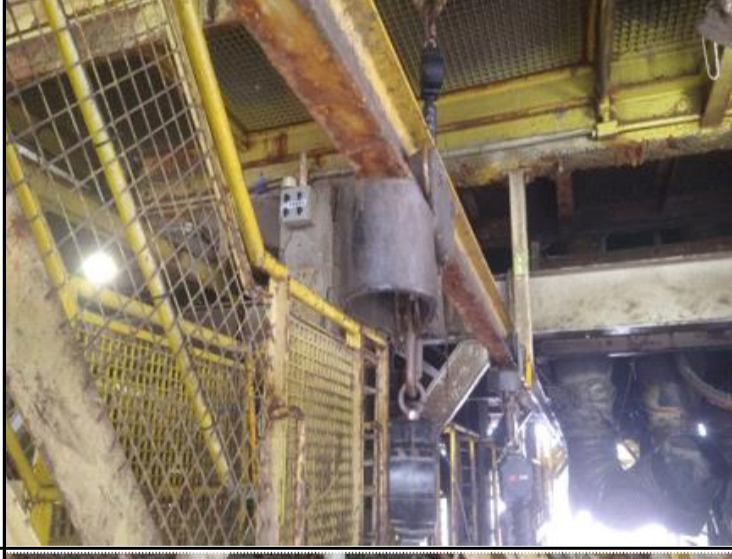
64	LINHA DE VIDA	L4	Foi evidenciado que a linha de vida encontra-se com corrosão em toda extensão.	Necessário providenciar tratamento e pintura da linha de vida.	P-0

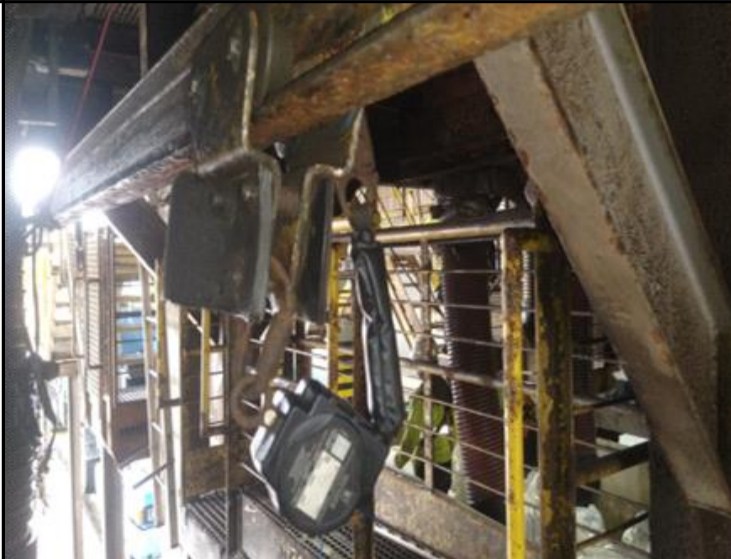
Nº	LOCAL INSPECIONADO	TAG	SITUAÇÃO ENCONTRADA	RECOMENDAÇÃO	PRIORIDADE	FOTO
76	MOSQUETÃO DO TROLLEY	L4	Foi evidenciado que o mosquetão encontra-se com corrosão.	Necessário providenciar tratamento e pintura do mosquetão ou substituição.	P-0

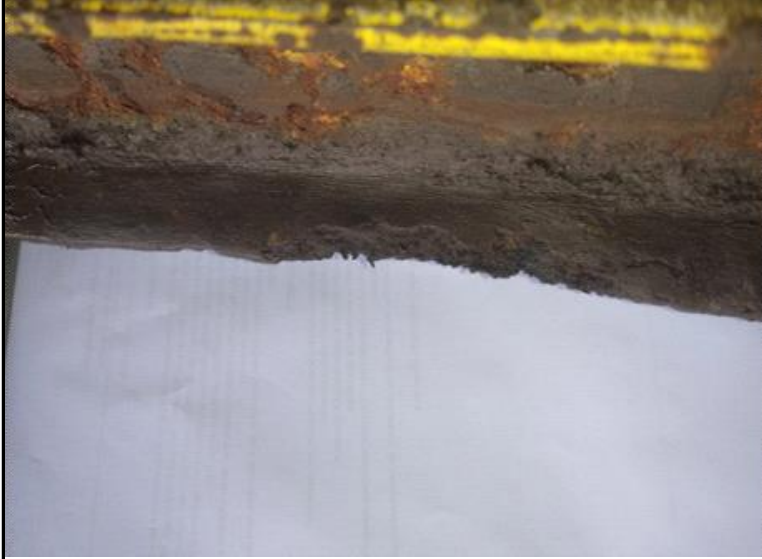
77	LINHA DE VIDA	L4	Foi evidenciado que a linha de vida encontra-se com corrosão em toda extensão.	Necessário providenciar tratamento e pintura da linha de vida.	P-0

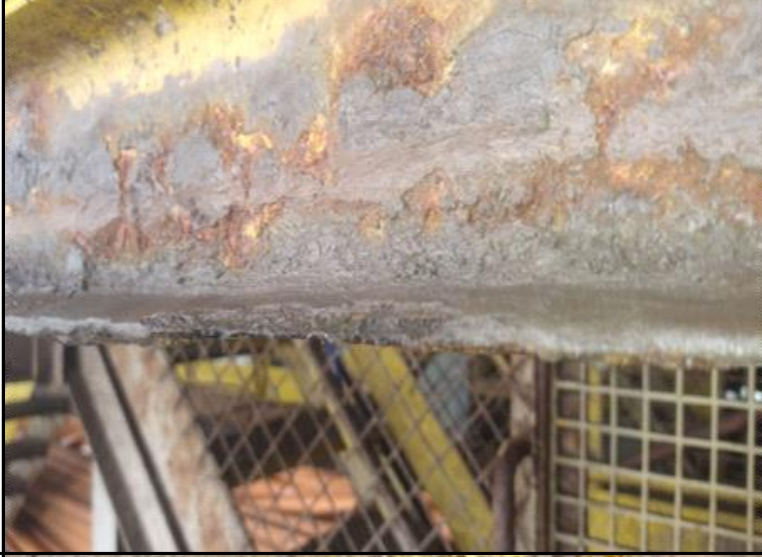
78	LINHA DE VIDA	L4	Foi evidenciado que a linha de vida encontra-se com corrosão em toda extensão.	Necessário providenciar tratamento e pintura da linha de vida.	P-0

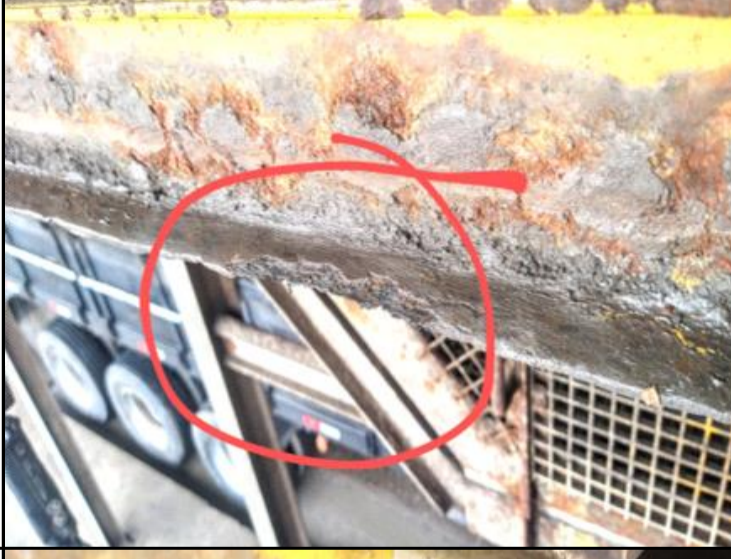
79	LINHA DE VIDA	L4	Foi evidenciado que a linha de vida encontra-se com corrosão em toda extensão.	Necessário providenciar tratamento e pintura da linha de vida.	P-0

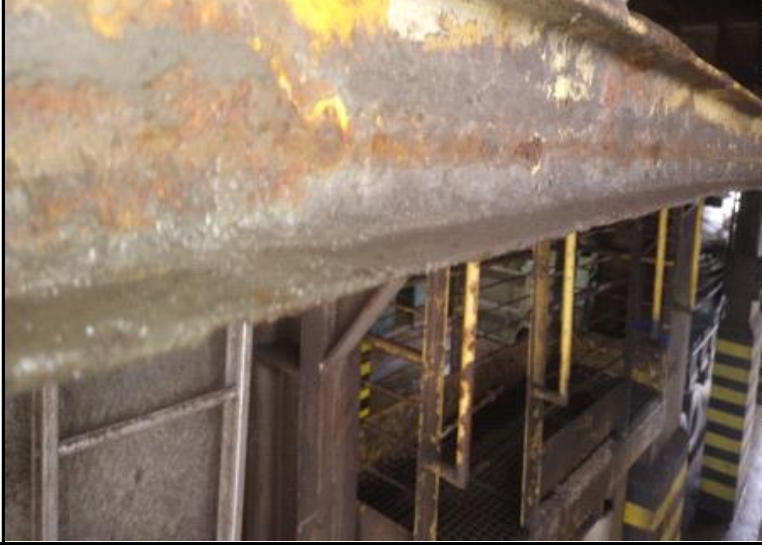
80	LINHA DE VIDA	L4	Foi evidenciado que a linha de vida encontra-se com corrosão em toda extensão.	Necessário providenciar tratamento e pintura da linha de vida.	P-0

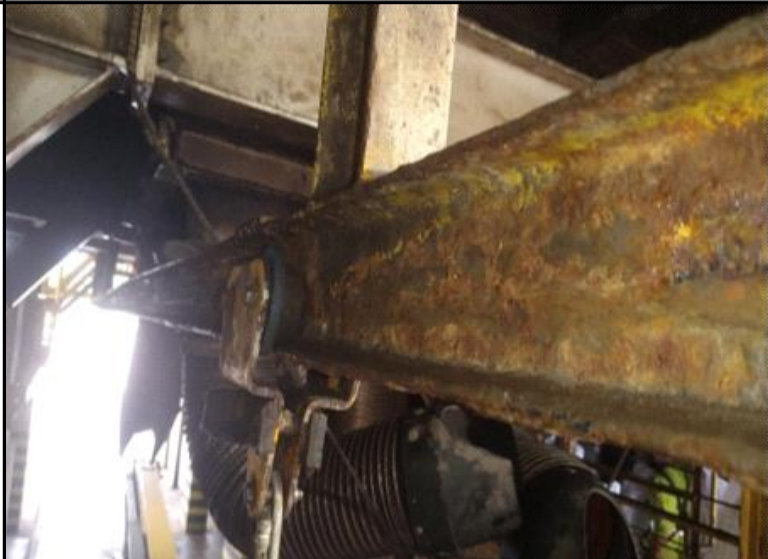
Nº	LOCAL INSPECIONADO	TAG	SITUAÇÃO ENCONTRADA	RECOMENDAÇÃO	PRIORIDADE	FOTO
81	LINHA DE VIDA	L4	Foi evidenciado que a linha de vida encontra-se com corrosão em toda extensão.	Necessário providenciar tratamento e pintura da linha de vida.	P-0

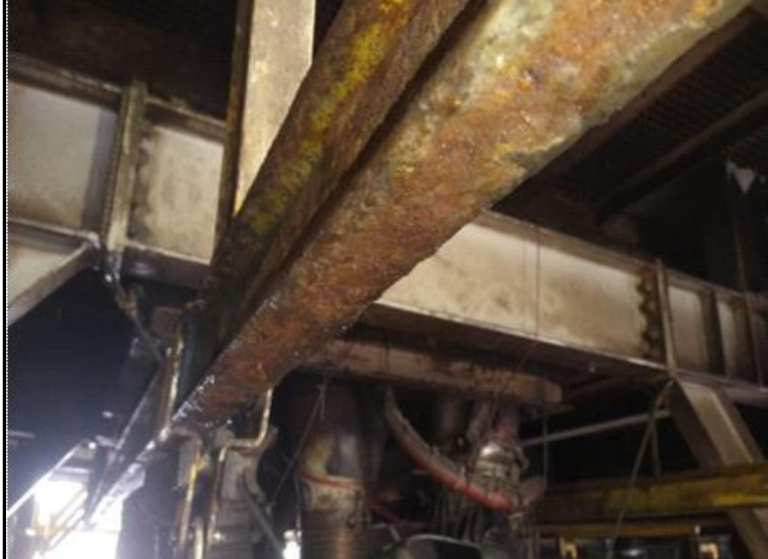
82	LINHA DE VIDA	L4	Foi evidenciado que a linha de vida encontra-se com corrosão em toda extensão.	Necessário providenciar tratamento e pintura da linha de vida.	P-0

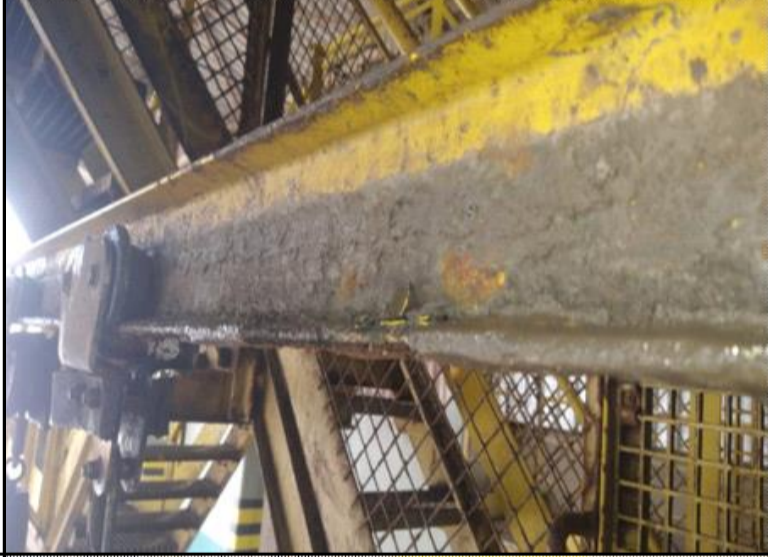
83	LINHA DE VIDA	L4	Foi evidenciado que a linha de vida encontra-se com corrosão em toda extensão.	Necessário providenciar tratamento e pintura da linha de vida.	P-0

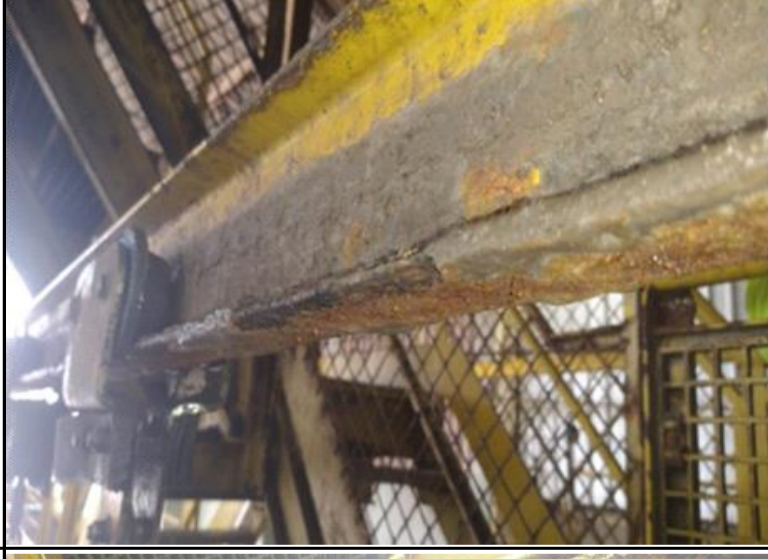
84	LINHA DE VIDA	L4	Foi evidenciado que a linha de vida encontra-se com corrosão em toda extensão.	Necessário providenciar tratamento e pintura da linha de vida.	P-0

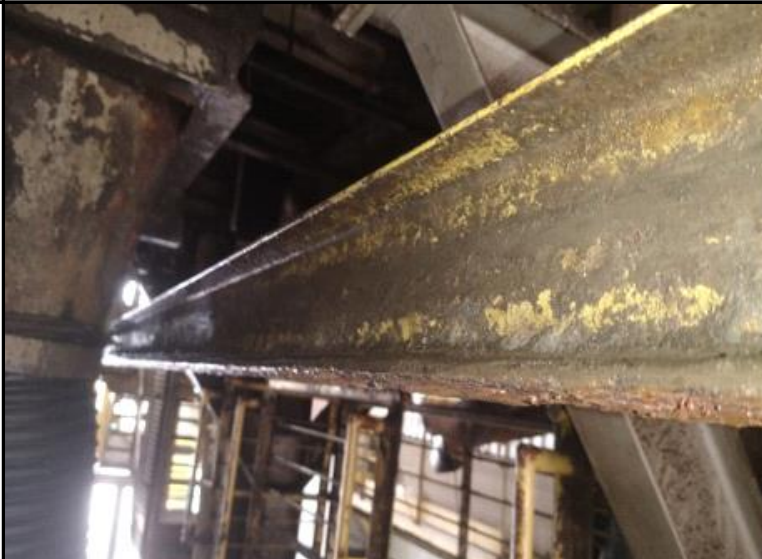
Nº	LOCAL INSPECIONADO	TAG	SITUAÇÃO ENCONTRADA	RECOMENDAÇÃO	PRIORIDADE	FOTO
86	LINHA DE VIDA	L4	Foi evidenciado que a linha de vida encontra-se com corrosão em toda extensão.	Necessário providenciar tratamento e pintura da linha de vida.	P-0

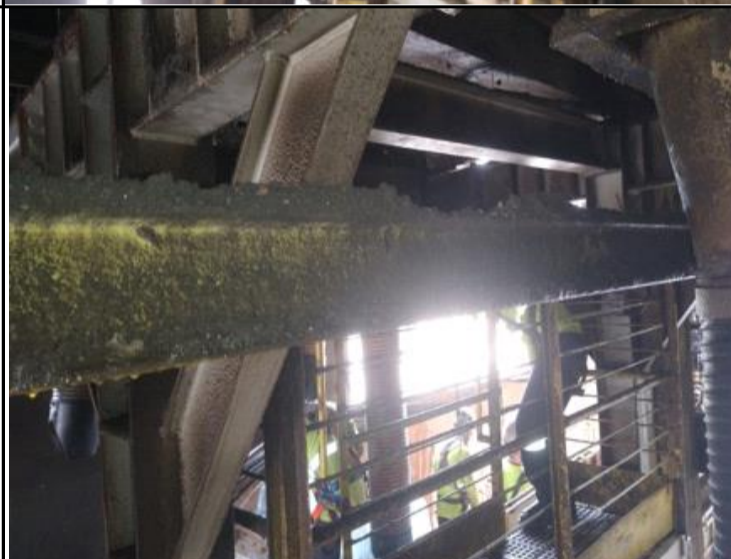
87	LINHA DE VIDA	L4	Foi evidenciado que a linha de vida encontra-se com corrosão em toda extensão.	Necessário providenciar tratamento e pintura da linha de vida.	P-0

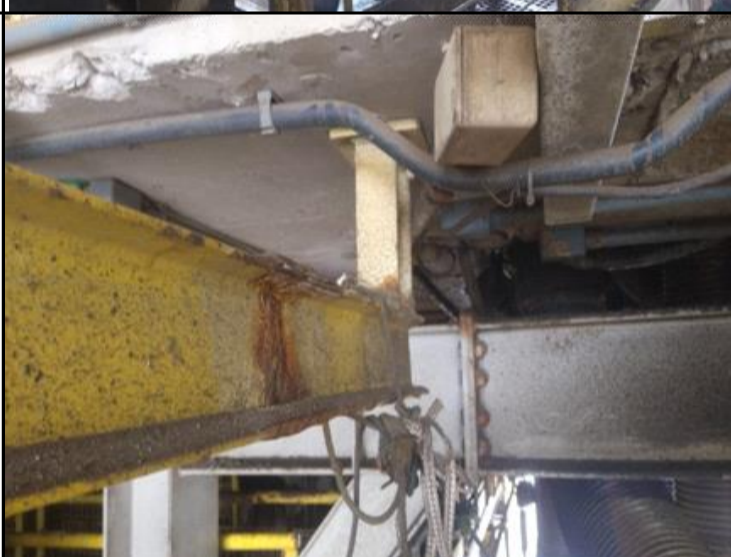
88	ESTRUTURA	L5	Foi evidenciado que a estrutura encontra-se com corrosão.	Necessário providenciar o tratamento e pintura na estrutura.	P-0

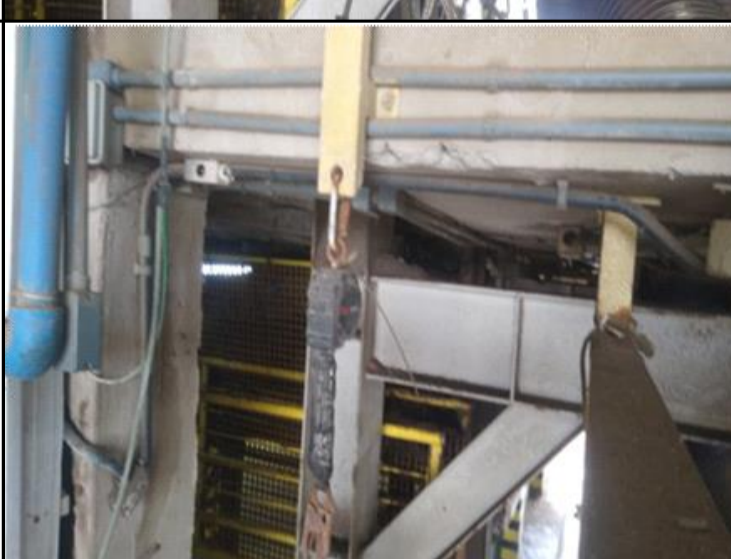
89	OLHAL GIRATÓRIO	L5	Foi evidenciado que o olhal giratório do trava quedas encontra-se com corrosão.	Necessário providenciar o tratamento e limpeza periódica no olhal giratório.	P-0

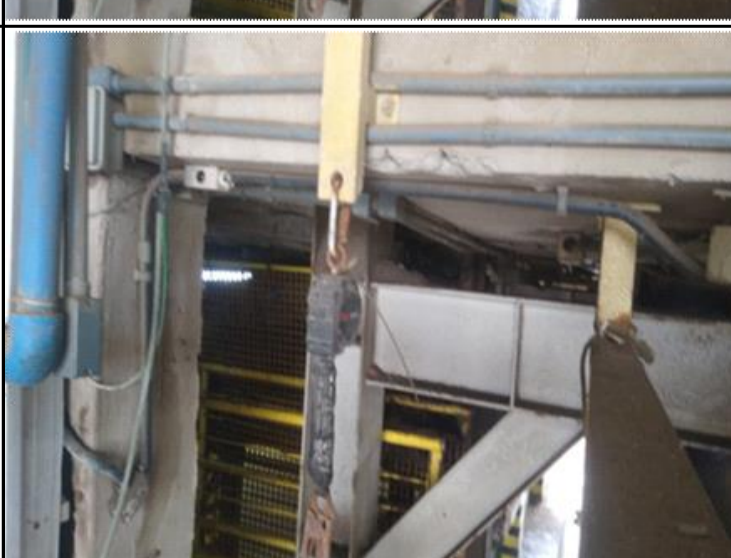
90	GANCHO	L5	Foi evidenciado que o gancho encontra-se com corrosão.	Necessário providenciar o tratamento e limpeza periódica no gancho.	P-0

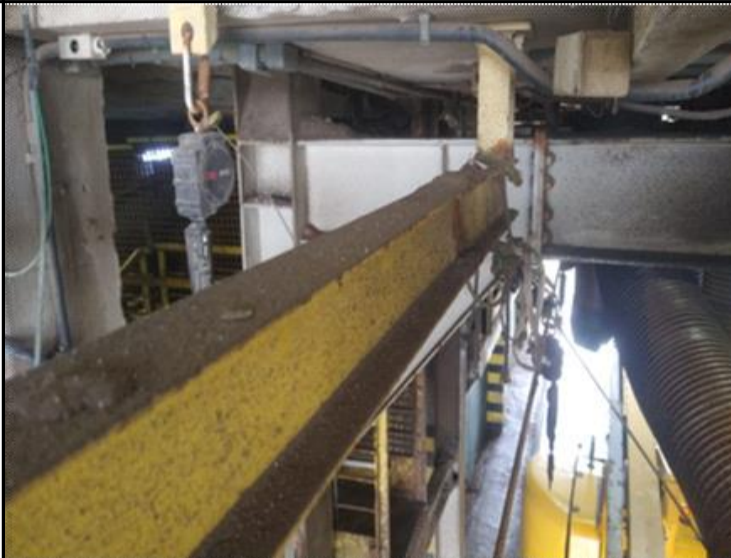
Nº	LOCAL INSPECIONADO	TAG	SITUAÇÃO ENCONTRADA	RECOMENDAÇÃO	PRIORIDADE	FOTO
91	ESTRUTURA	L5	Foi evidenciado que a estrutura encontra-se com corrosão.	Necessário providenciar o tratamento e pintura na estrutura.	P-0

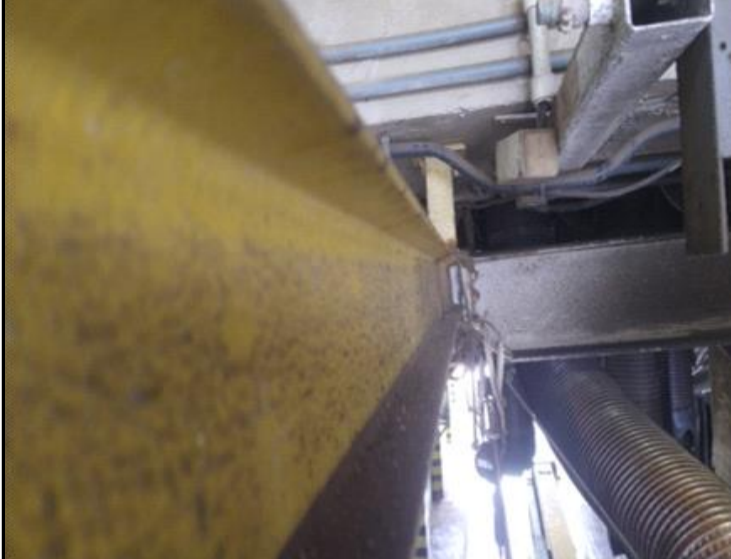
92	ESTRUTURA	L5	Foi evidenciado que a estrutura encontra-se com corrosão.	Necessário providenciar o tratamento e pintura na estrutura.	P-0

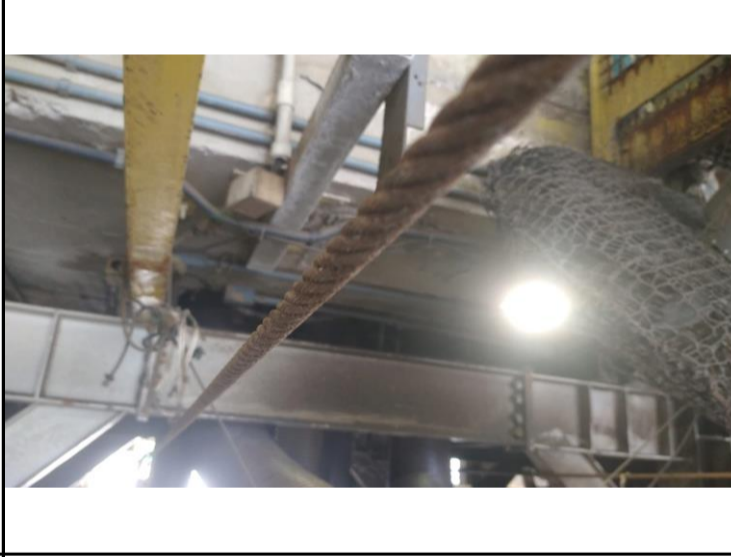
93	CABO DE AÇO	L5	Foi evidenciado que o cabo de aço encontra-se com corrosão.	Necessário providenciar o tratamento e limpeza periódica no cabo.	P-0

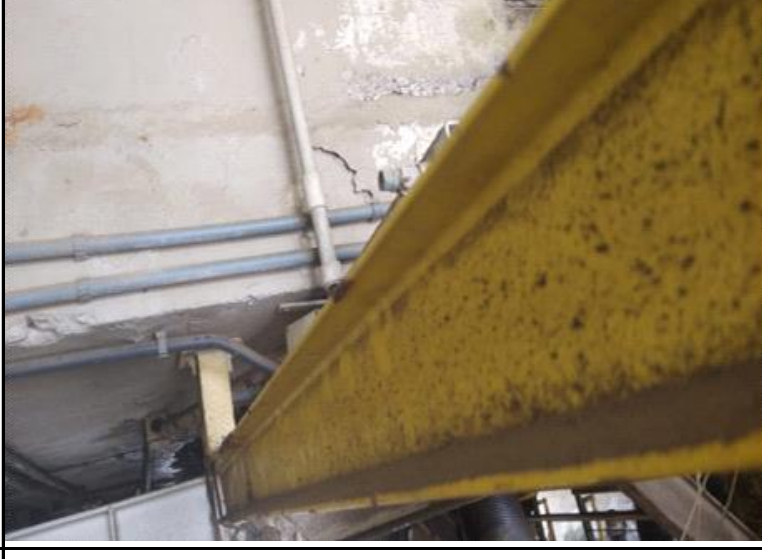
94	ESTRUTURA	L5	Foi evidenciado que a estrutura encontra-se com corrosão.	Necessário providenciar o tratamento e pintura na estrutura.	P-0

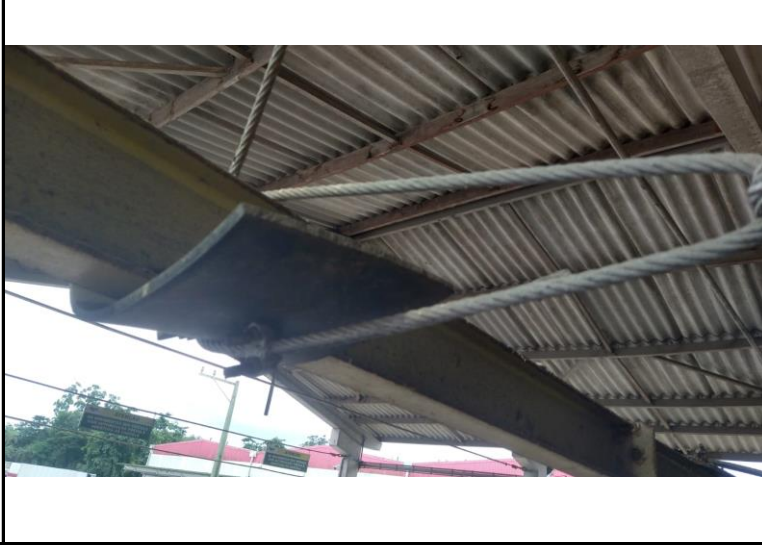
95	LAÇO DE VIGA	L5	Foi evidenciado que o dispositivo de ancoragem utilizado não atende os requisitos técnicos de aplicação conforme NBR 16325-1	Necessário substituir a instalação conforme o projeto.	P-0
