<p>CONERGE A Engenharia das NRs</p>	 	<p>MOSAIC II - PARANAGUÁ</p>	
<p>RELATÓRIO DE INSPEÇÃO NR-35</p>		<p>Relatório 35-0132</p>	<p>Página 1</p>
		<p>Obra 10078</p>	<p>Revisão 0</p>

**VERIFICAÇÃO LINHAS DE VIDA
UNIDADE 2
MOSAIC PARANAGUÁ - PR**

**RELATÓRIO DE INSPEÇÃO
NR-35**

Relatório 35-0132

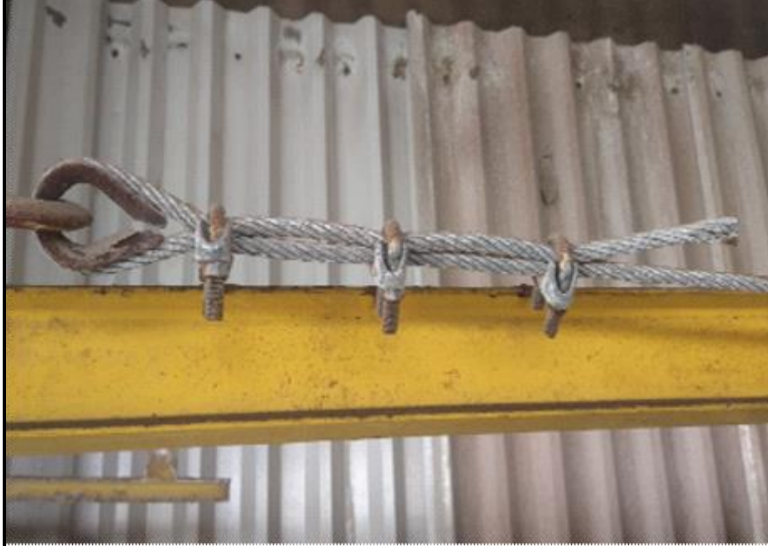
Nº	LOCAL INSPECIONADO	TAG	SITUAÇÃO ENCONTRADA	RECOMENDAÇÃO	PRIORIDADE	FOTO
101	GRAMPO	L6	Foi evidenciado que os grampos estão com processo de corrosão.	Necessário a retirada do equipamento para procedimentos de manutenção.	P-0

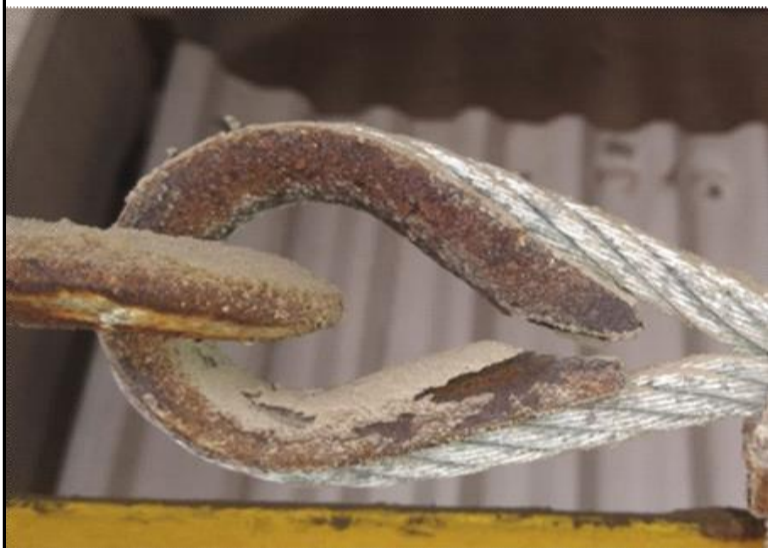
102	SAPATILHO	L6	Foi evidenciado que os sapatilhos estão com pontos de corrosão.	Necessário a retirada do equipamento para tratamento de corrosão.	P-0

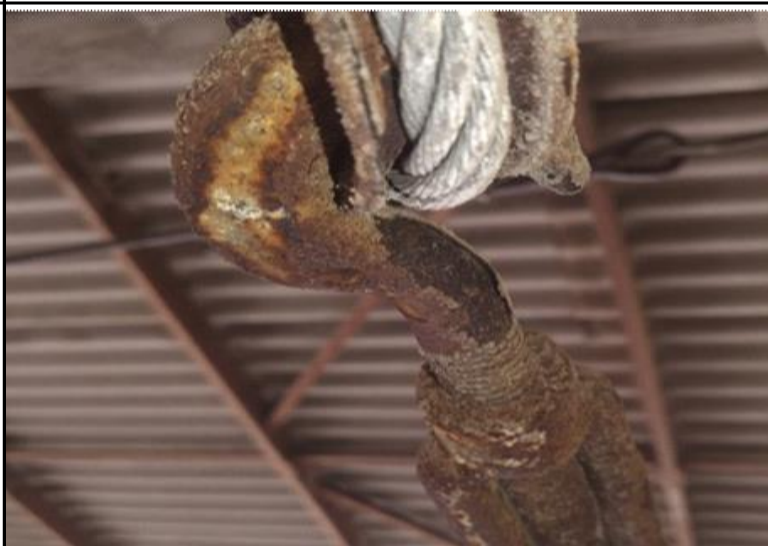
103	ESTICADOR	L6	Foi evidenciado que o esticador esta em processo de corrosão.	Necessário a retirada do equipamento para procedimentos de manutenção.	P-0

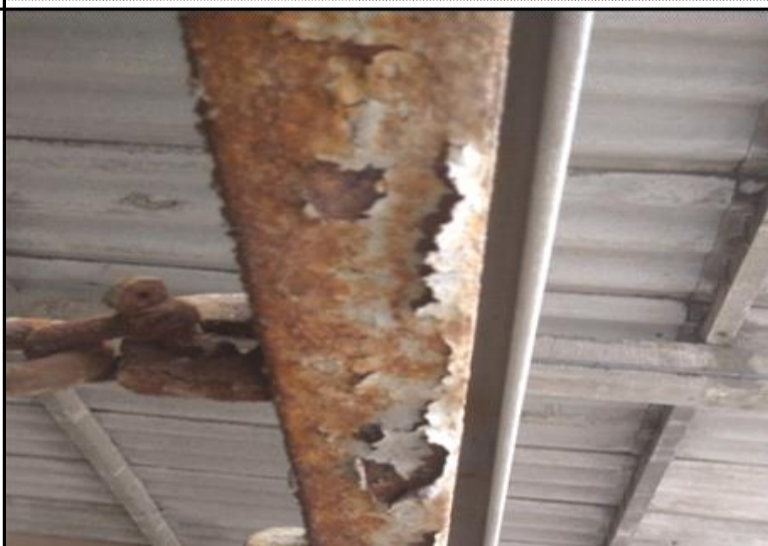
104	ESTRUTURA	L6	Foi evidenciado que o suporte está em processo corrosão	Necessário tratamento e pintura na estrutura;	P-0

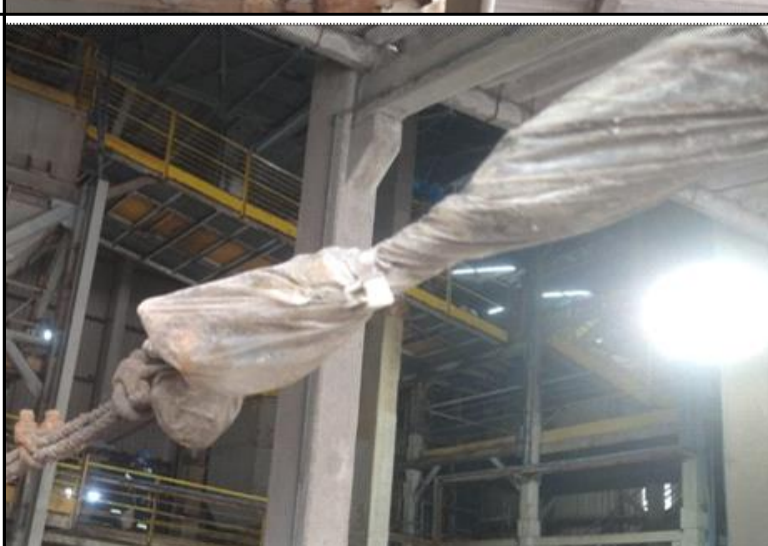
105	ESTICADOR	L6	Foi evidenciado que o esticador esta em processo de corrosão.	Necessário a retirada do equipamento para tratamento de corrosão.	P-0

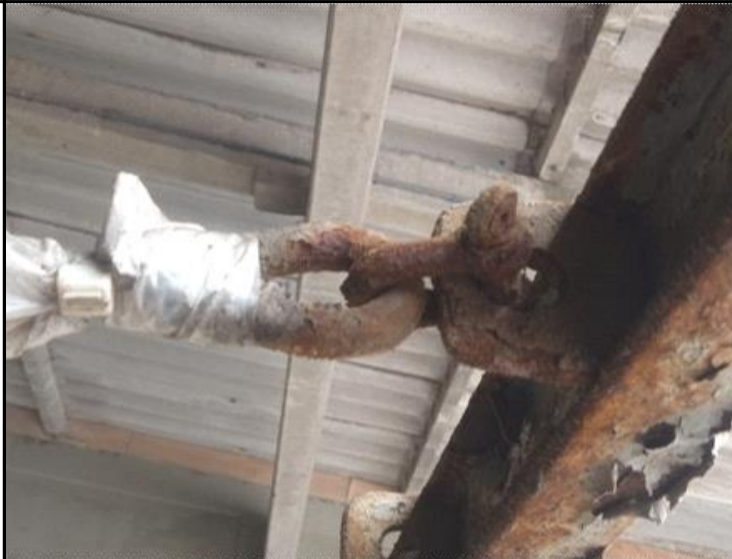
Nº	LOCAL INSPECIONADO	TAG	SITUAÇÃO ENCONTRADA	RECOMENDAÇÃO	PRIORIDADE	FOTO
106	MANILHA	L6	Foi evidenciado que a manilha está em processo de corrosão	Necessário a retirada do equipamento para procedimentos de manutenção.

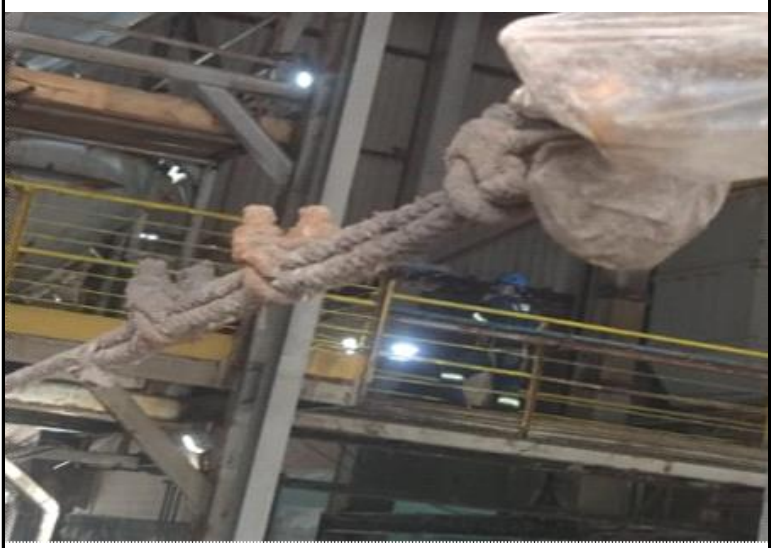
107	GRAMPO	L6	Foi evidenciado que os grampos estão com processo de corrosão.	Necessário a retirada do equipamento para tratamento de corrosão.	P-0
