COPERSUCAR	COPERSUCAR - SANTOS / SP	
RELATÓRIO DE INSPEÇÃO NR-35		Relatório 35-0114	Página 1
		Obra 2491	Revisão 0

INSPEÇÃO NR-35 EM LINHA DE VIDA

COPERSUCAR - SANTOS/SP

ARM. VI COLETOR DE AMOSTRA

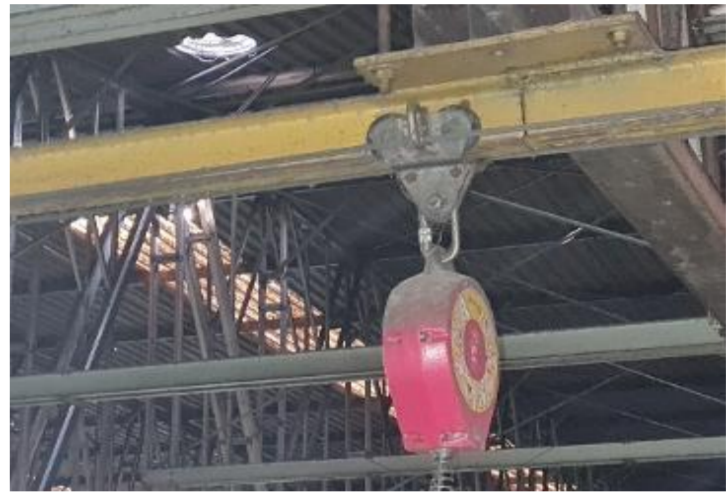
Nº	LOCAL INSPECIONADO	TIPO DE INSPEÇÃO	REGIÃO	SITUAÇÃO ENCONTRADA	RECOMENDAÇÃO	PRIORIDADE	FOTO
1	IDENTIFICAÇÃO	EXTERNO	LADO ENTRADA	Foi evidenciado que a linha de vida do Armazém VI não possui identificação.	Necessário que a sinalização da identificação da linha de vida seja destacada em localização claramente visível e de fácil compreensão.	P-2

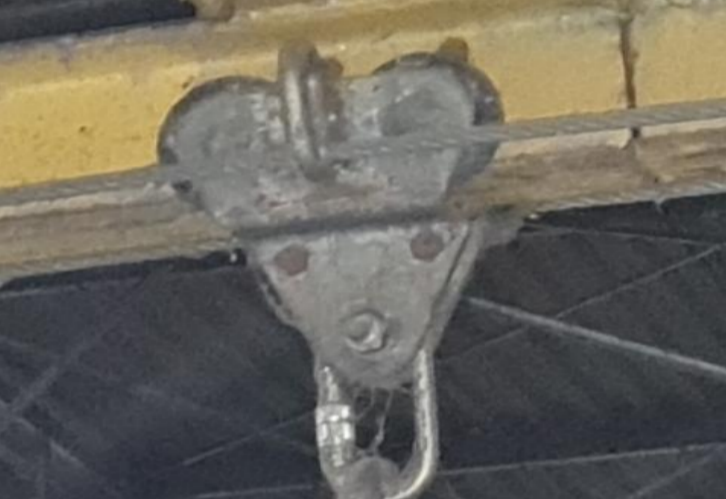
2	TROLLEY - INTEGRIDADE	EXTERNO	LADO ENTRADA	Foi evidenciado que o trolley polia está com pontos de corrosão.	Necessário a retirada do equipamento para procedimentos de manutenção.	P-0

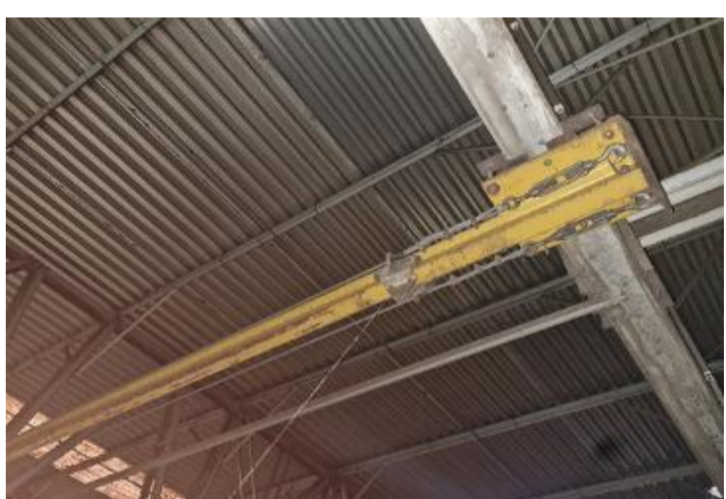
3	TRILHOS - INTEGRIDADE	EXTERNO	LADO ENTRADA	Foi verificado que os trilhos estão em processo de corrosão.	Necessário realizar tratamento e pintura em toda extensão do trilho.	P-1

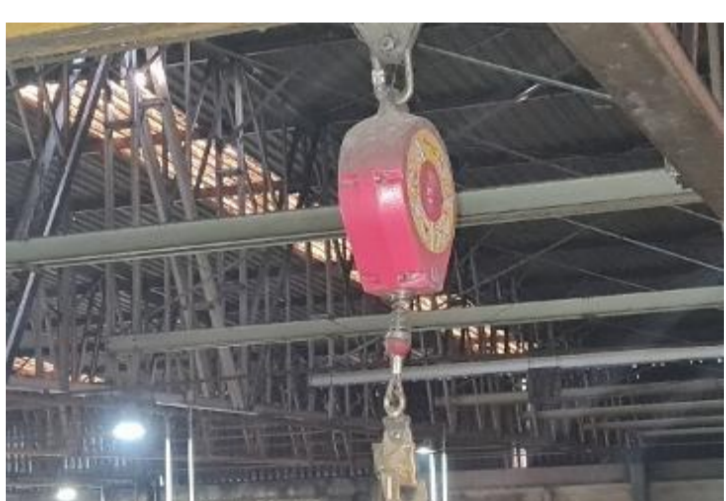
4	TRAVA QUEDAS - INTEGRIDADE	EXTERNO	LADO ENTRADA	Foi evidenciado que os trava quedas está com acúmulo de sujeira.	Necessário a retirada do equipamento para procedimentos de manutenção.	P-2

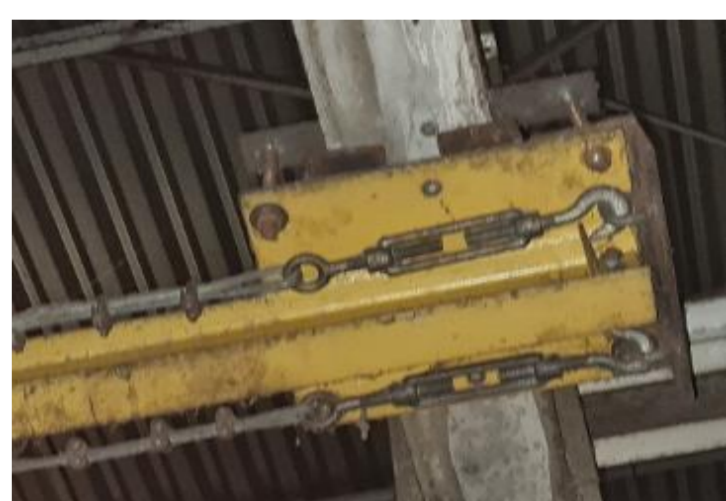
5	SUPORTES DE ANCORAGEM - INTEGRIDADE	EXTERNO	LADO ENTRADA	Foi verificado que o suporte de ancoragem está em processo de corrosão.	Necessário realizar tratamento e pintura no suporte de ancoragem	P-1

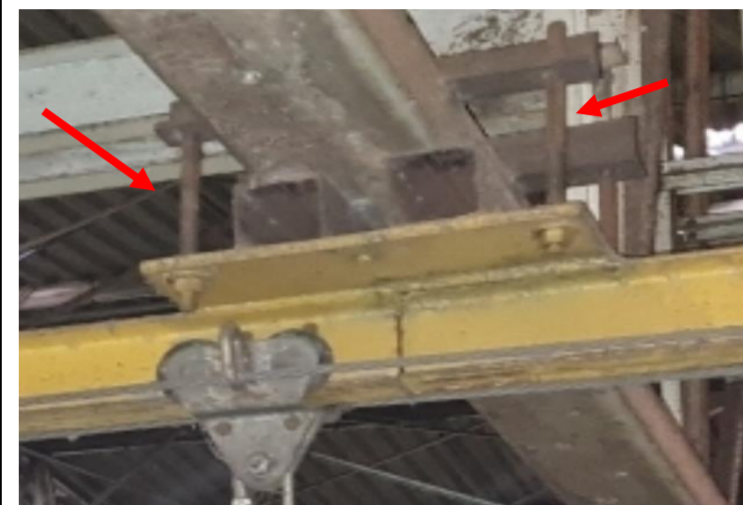
Nº	LOCAL INSPECIONADO	TIPO DE INSPEÇÃO	REGIÃO	SITUAÇÃO ENCONTRADA	RECOMENDAÇÃO	PRIORIDADE	FOTO
6	TIRANTE - INTEGRIDADE	EXTERNO	LADO SAÍDA	Foi verificado que os tirantes da ancoragem estrutural estão com pontos de corrosão.	Necessário realizar tratamento e pintura no suporte de ancoragem	P-2

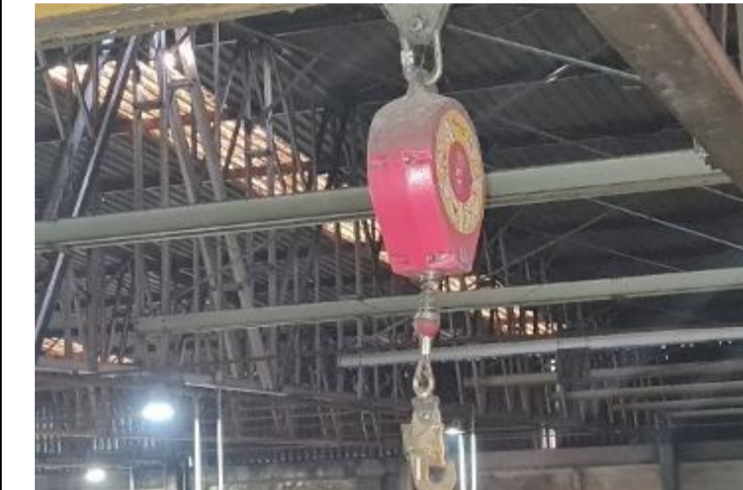
TRAVA QUEDAS - ETIQUETAS	EXTERNO	LADO SAÍDA	Foi evidenciado que o trava quedas não possui data de última revisão e da próxima inspeção.	Necessário atualizar datas da etiqueta do trava quedas com as próximas revisões e inspeções.	P-3
