COPERSUCAR	COPERSUCAR - SANTOS / SP	
RELATÓRIO DE INSPEÇÃO NR-35		Relatório 35-0117	Página 1
		Obra 2491	Revisão 0

INSPEÇÃO E ENSAIOS NR-35 EM LINHA DE VIDA

ARM. XI CORREDOR SAÍDA

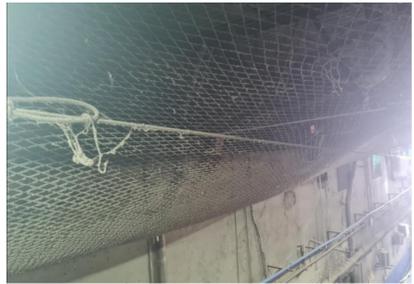
Nº	LOCAL INSPECIONADO	TAG	ÁREA	SITUAÇÃO ENCONTRADA	RECOMENDAÇÃO	PRIORIDADE	FOTO
1	IDENTIFICAÇÃO	EXTERNO	Lado Entrada	Foi evidenciado que a linha de vida da rua 2 não possui identificação.	Necessário que a sinalização da identificação da linha de vida seja destacada em localização claramente visível e de fácil compreensão.	P-2

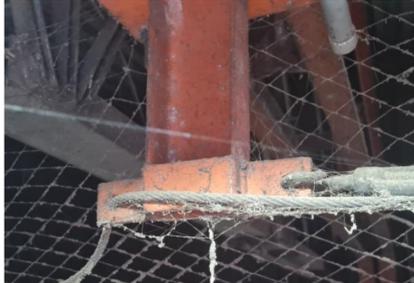
2	SUORTES DE ANCORAGEM - INTEGRIDADE	EXTERNO	Lado Entrada	Foi verificado que o suporte de ancoragem está com pontos de corrosão.	Necessário realizar tratamento e pintura no suporte de ancoragem.	P-2

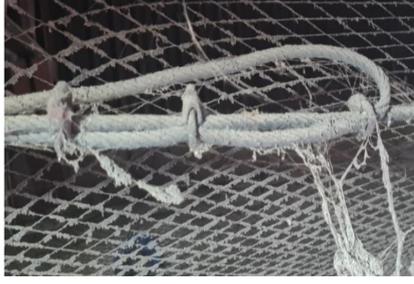
3	PARTE MORTA	EXTERNO	Lado Entrada	Foi evidenciado que a parte morta não está com o seu dimensionamento em conformidade.	Necessário deixar a parte morta igual a largura do corpo do grampo conforme especificado na ABNT NBR 11900-4.	P-2

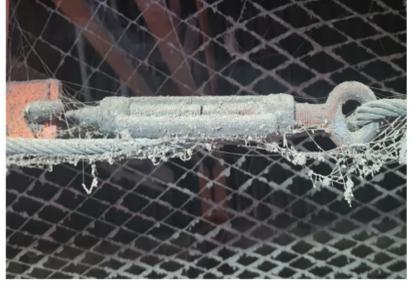
4	ESTICADOR	EXTERNO	Lado Entrada	Foi evidenciado que o esticador está com acúmulo de sujeira.	Necessário a retirada do equipamento para procedimentos de manutenção.	P-2

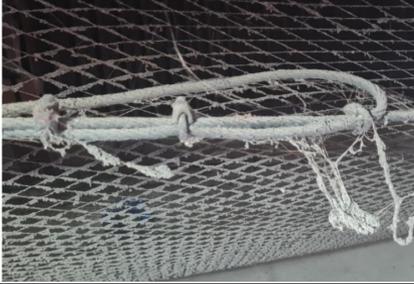
5	GRAMPOS	EXTERNO	Lado Entrada	Foi evidenciado que os grampos não estão com o seu dimensionamento em conformidade.	Necessário dimensionar os grampos conforme especificado na ABNT NBR 11900-4.	P-2

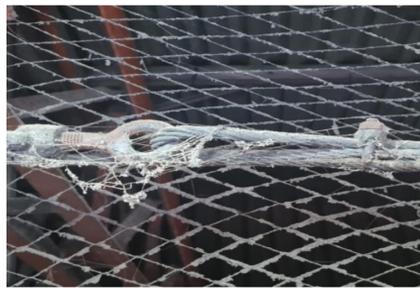
Nº	LOCAL INSPECIONADO	TAG	ÁREA	SITUAÇÃO ENCONTRADA	RECOMENDAÇÃO	PRIORIDADE	FOTO
6	SAPATILHO	EXTERNO	Lado Entrada	Foi evidenciado que o cabo de aço está sem o sapatilho.	Necessário instalar sapatilho de acordo com a ABNT NBR11900-1, considerando as dimensões e o formato do cabo de aço.	P-1

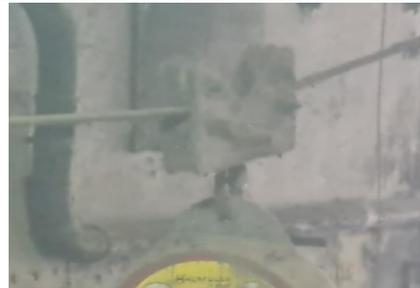
7	TROLLEY	EXTERNO	Lado Entrada	Foi evidenciado que o trolley está com acúmulo de sujeira.	Necessário a retirada do equipamento para procedimentos de manutenção.	P-1

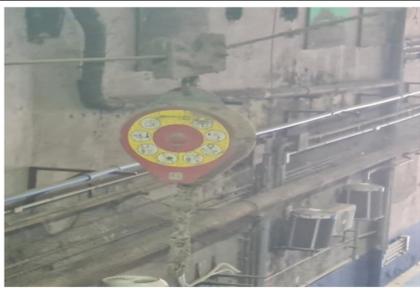
8	TRAVA QUEDAS	EXTERNO	Lado Entrada	Foi evidenciado que o trava queda está com acúmulo de sujeira.	Necessário a retirada do equipamento para procedimentos de manutenção.	P-1

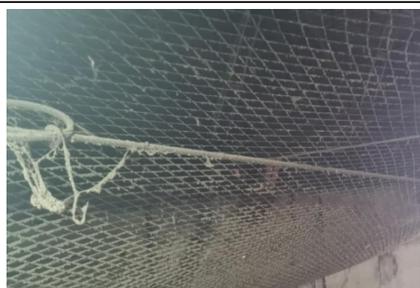
9	CABO DE AÇO	EXTERNO	Lado Entrada	Foi evidenciado que o cabo de aço está com acúmulo de sujeira.	Necessário realizar tratamento em toda extensão do cabo de aço.	P-1

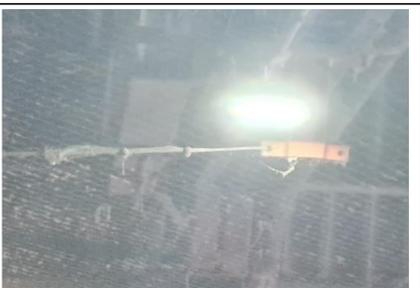
10	SUPORTES DE ANCORAGEM - INTEGRIDADE	EXTERNO	Lado Saída	Foi evidenciado acúmulo de sujeira no sistema de ancoragem.	Necessário realizar tratamento e pintura no sistema de ancoragem.	P-2

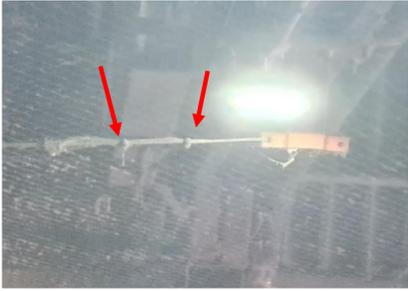
Nº	LOCAL INSPECIONADO	TAG	ÁREA	SITUAÇÃO ENCONTRADA	RECOMENDAÇÃO	PRIORIDADE	FOTO
11	GRAMPOS	EXTERNO	Lado Saída	Foi evidenciado que os grampos não estão com o seu dimensionamento em conformidade.	Necessário dimensionar os grampos conforme especificado na ABNT NBR 11900-4.	P-0
