<p>CONERGE A Engenharia das NRs</p>	  <p>COPERSUCAR</p>	COPERSUCAR - SANTOS / SP	
RELATÓRIO DE INSPEÇÃO NR-35		Relatório 35-0115	Página 1
		Obra 2491	Revisão 0

INSPEÇÃO NR-35 EM LINHA DE VIDA

ARM. XVI COLETOR DE AMOSTRA

**RELATÓRIO DE INSPEÇÃO
NR-35**

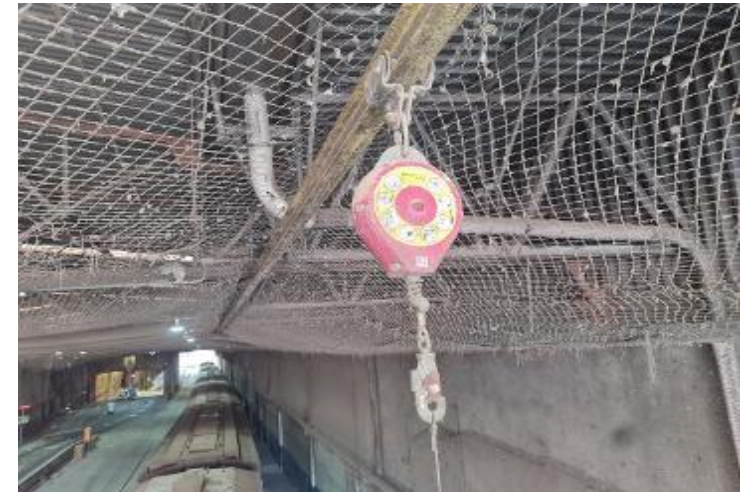
Nº	LOCAL INSPECIONADO	TIPO DE INSPEÇÃO	REGIÃO	SITUAÇÃO ENCONTRADA	RECOMENDAÇÃO	PRIORIDADE	FOTO
1	IDENTIFICAÇÃO	EXTERNO	LADO ENTRADA	Foi evidenciado que a linha da rua 3 não possui identificação.	Necessário que a sinalização da identificação da linha de vida seja destacada em localização claramente visível e de fácil compreensão.	P-2

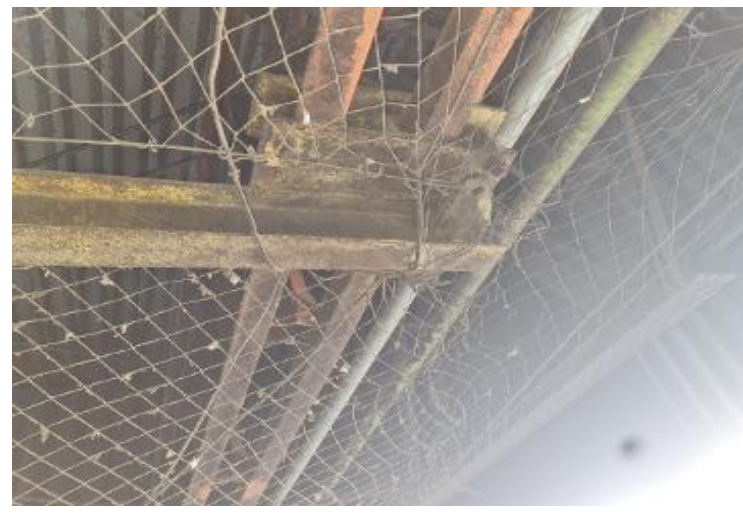
2	SUPORTES DE ANCORAGEM - INTEGRIDADE	EXTERNO	LADO ENTRADA	Foi verificado que o suporte de ancoragem está em processo de corrosão.	Necessário realizar tratamento e pintura no suporte de ancoragem	P-1

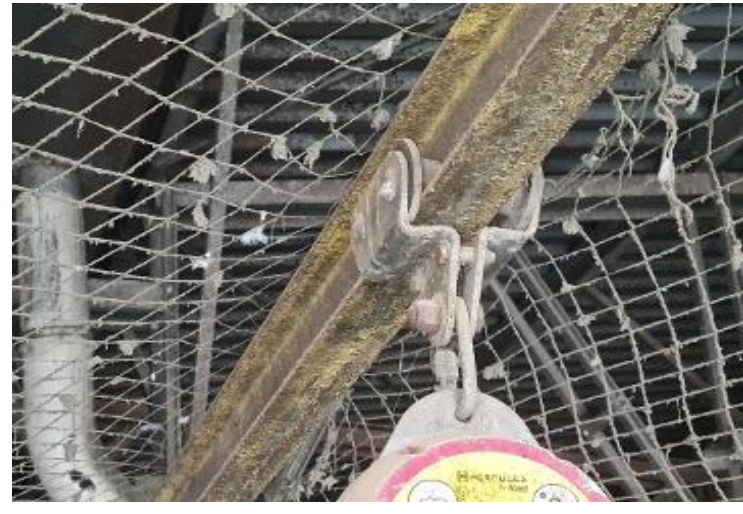
3	TROLLEY - INTEGRIDADE	EXTERNO	LADO ENTRADA	Foi verificado que o trolley está em processo de corrosão	Necessário a retirada do equipamento para procedimentos de manutenção.	P-2

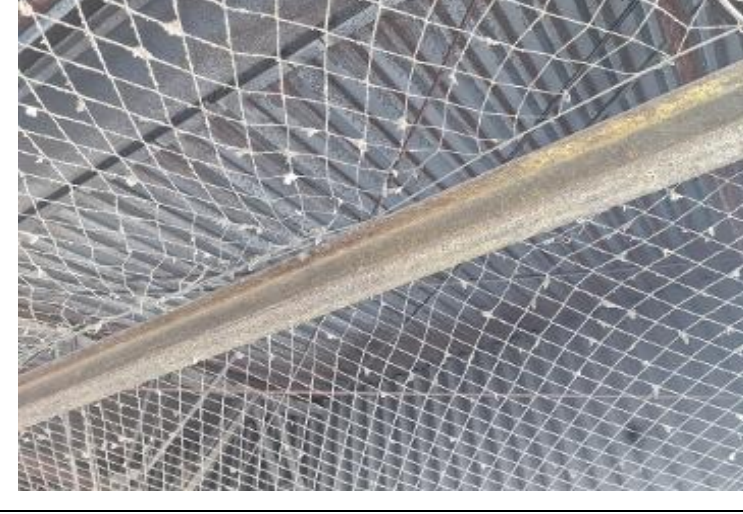
4	TRILHOS - INTEGRIDADE	EXTERNO	LADO ENTRADA	Foi evidenciado que o trilho está em processo de corrosão	Necessário realizar tratamento e pintura em toda extensão do trilho.	P-2

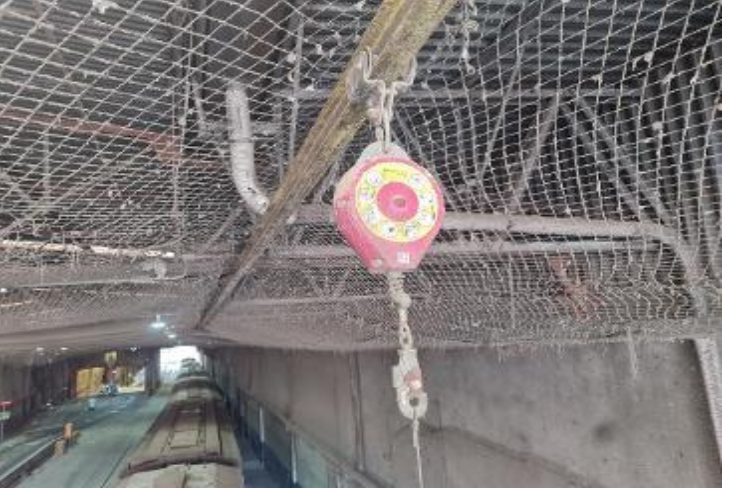
5	TRAVA QUEDAS - INTEGRIDADE	EXTERNO	LADO ENTRADA	Foi evidenciado que os trava quedas está com acúmulo de sujeira.	Necessário a retirada do equipamento para procedimentos de limpeza.	P-2

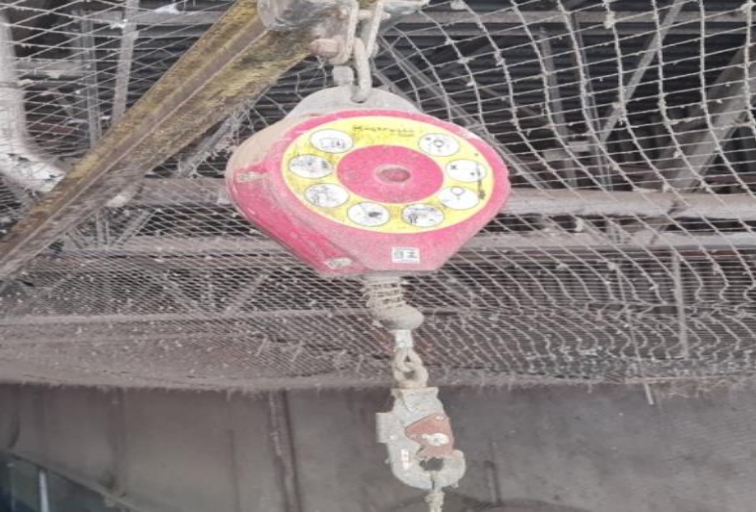
Nº	LOCAL INSPECIONADO	TIPO DE INSPEÇÃO	REGIÃO	SITUAÇÃO ENCONTRADA	RECOMENDAÇÃO	PRIORIDADE	FOTO
6	TRAVA QUEDAS - ETIQUETA	EXTERNO	LADO ENTRADA	Foi evidenciado que o trava quedas não possui data de última revisão e da próxima inspeção.	Necessário providenciar Inspeção e Manutenção Periódica.	P-3

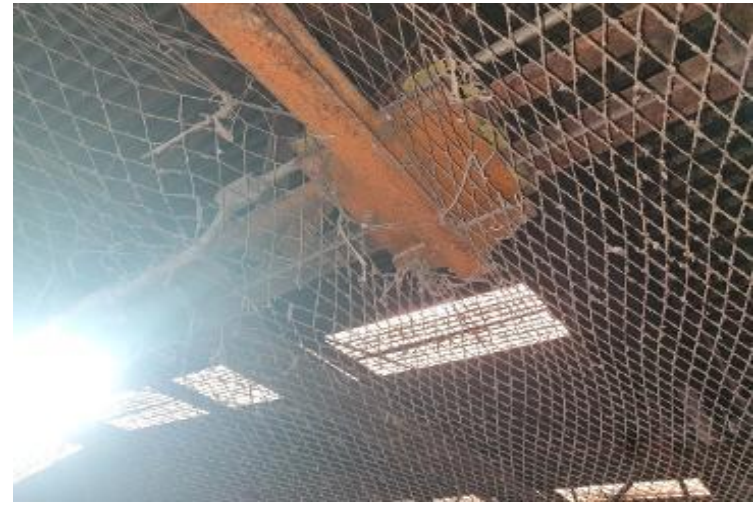
7	SUPORTES DE ANCORAGEM - INTEGRIDADE	EXTERNO	LADO SAÍDA	Foi verificado que os suportes de ancoragem estão em processo de corrosão.	Necessário realizar tratamento e pintura no suporte de ancoragem	P-1

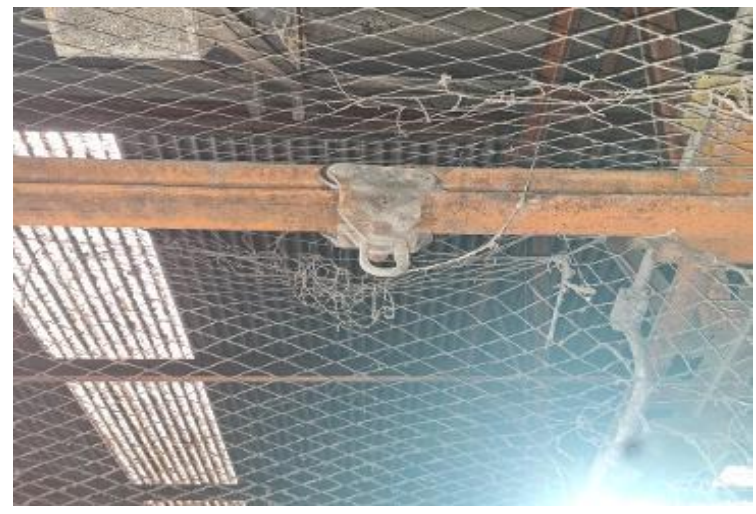
8	TROLLEY - INTEGRIDADE	EXTERNO	LADO SAÍDA	Foi verificado que os trolley estão em processo de corrosão.	Necessário a retirada do equipamento para procedimentos de manutenção.	P-2
