<b>CONERGE</b> A Engenharia das NRs	  <b>COPERSUCAR</b>	<b>COPERSUCAR - SANTOS / SP</b>	
<b>RELATÓRIO DE INSPEÇÃO NR-35</b>		Relatório 35-0116	Página 1
		Obra 2491	Revisão 0

# INSPEÇÃO NR-35 EM LINHA DE VIDA

## COPERSUCAR - SANTOS / SP

### Moega 2

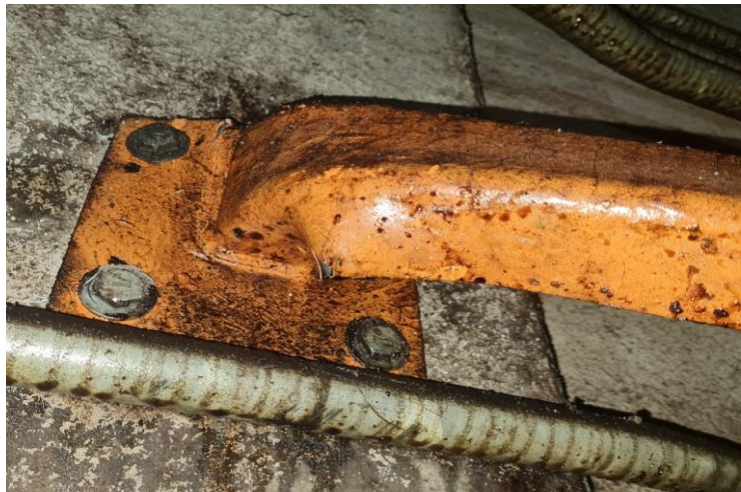
Nº	LOCAL INSPECIONADO	TAG	ÁREA	SITUAÇÃO ENCONTRADA	RECOMENDAÇÃO	PRIORIDADE	FOTO
1	IDENTIFICAÇÃO	EXTERNO	Lado Entrada	Foi evidenciado que a linha de vida da Moega 2 não possui identificação.	Necessário que a sinalização da identificação da linha de vida seja destacada em localização claramente visível e de fácil compreensão.	P-2

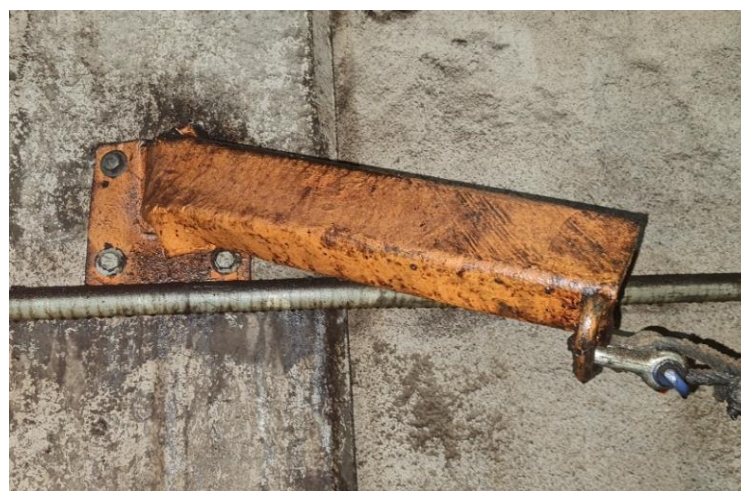
2	SUPORTES DE ANCORAGEM - INTEGRIDADE	EXTERNO	Lado Entrada	Foi evidenciado que o suporte de ancoragem está com sua estrutura comprometida.	Necessário a substituição da estrutura, por outra que garanta a fixação do dispositivo de ancoragem conforme ABNT 16325-1	P-0

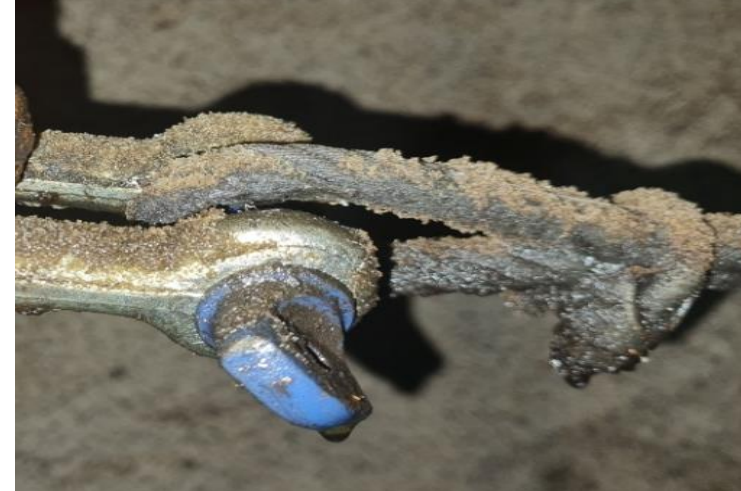
3	SAPATILHO	EXTERNO	Lado Entrada	Foi evidenciado que o cabo de aço está sem o sapatilho.	Necessário instalar sapatilho de acordo com a ABNT NBR11900-1, considerando as dimensões e o formato do cabo de aço.	P-1

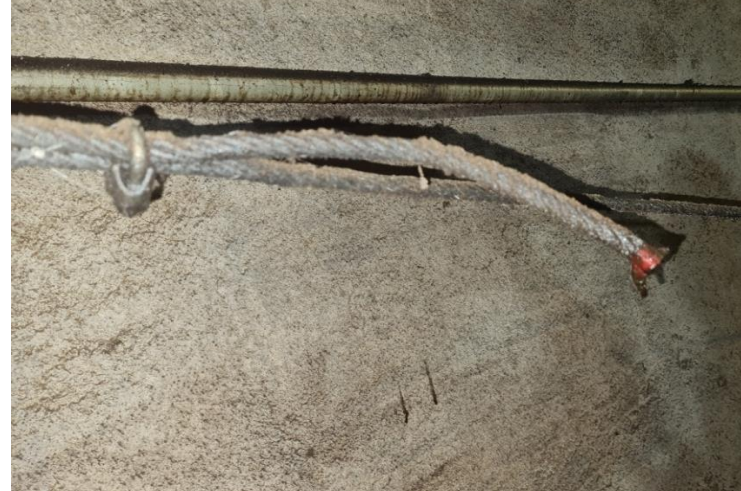
4	PERNA MORTA	EXTERNO	Lado Entrada	Foi evidenciado que a parte morta não está com o seu dimensionamento em conformidade.	Necessário deixar a parte morta igual a largura do corpo do grampo conforme especificado na ABNT NBR 11900-4.	P-2

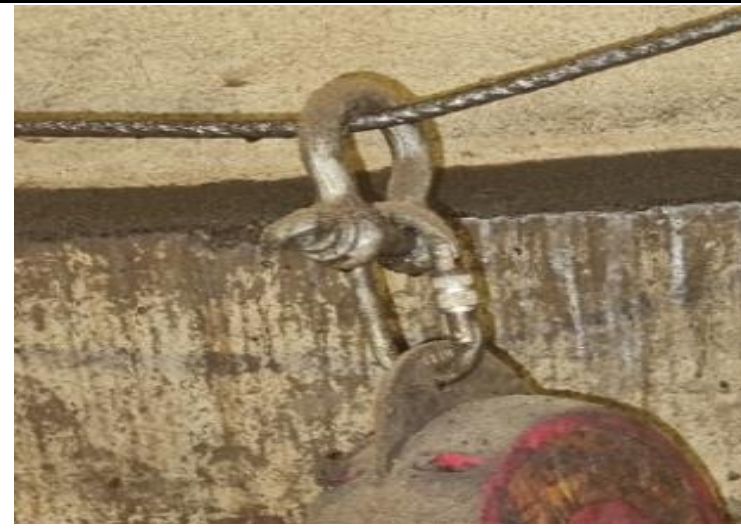
Nº	LOCAL INSPECIONADO	TAG	ÁREA	SITUAÇÃO ENCONTRADA	RECOMENDAÇÃO	PRIORIDADE	FOTO
5	TROLLEY	EXTERNO	Lado Saída	Foi evidenciado o uso de uma manilha como ponto móvel de ancoragem.	Necessário instalação de um trole polia de acordo com as dimensões do cabo e aço.	P-0

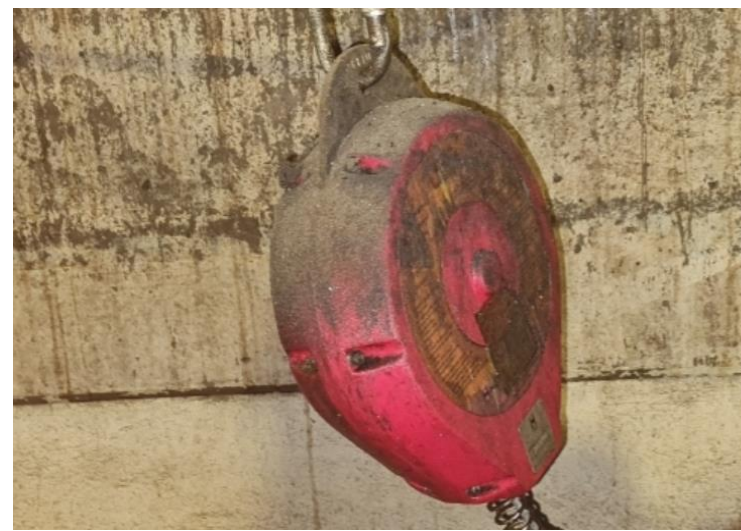
6	TRAVA QUEDAS - ETIQUETA	EXTERNO	Lado Saída	Foi evidenciado que o trava quedas não possui data de última revisão e da próxima inspeção.	Necessário atualizar datas da etiqueta do trava quedas com as próximas revisões e inspeções	P-3

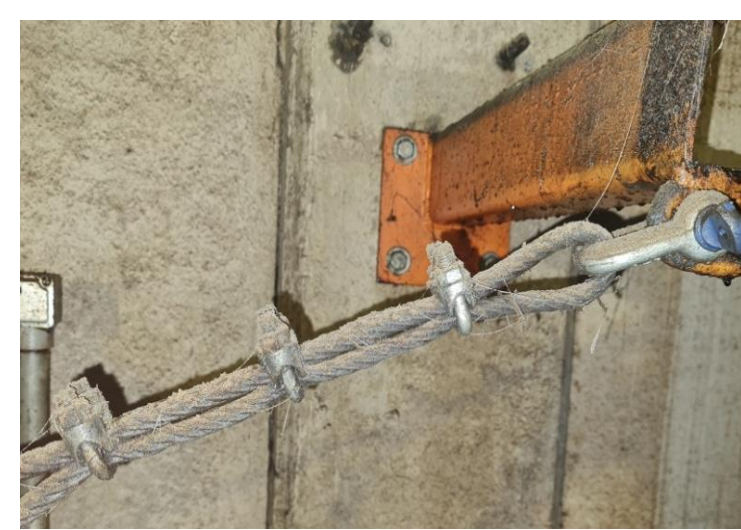
7	SAPATILHO	EXTERNO	Lado Saída	Foi evidenciado que o cabo de aço está sem o sapatilho.	Necessário instalar sapatilho de acordo com a ABNT NBR11900-1, considerando as dimensões e o formato do cabo de aço.	P-1

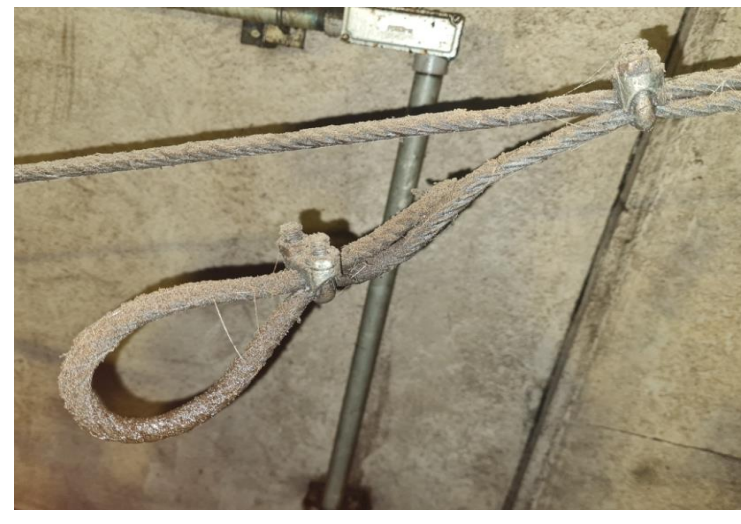
8	PARTE MORTA	EXTERNO	Lado Saída	Foi evidenciado que a parte morta não está com o seu dimensionamento em conformidade.	Necessário deixar a parte morta igual a largura do corpo do grampo conforme especificado na ABNT NBR 11900-4.	P-2
