<b>CONERGE</b> A Engenharia das NRs	  <b>COPERSUCAR</b>	<b>COPERSUCAR - SANTOS / SP</b>	
<b>RELATÓRIO DE INSPEÇÃO NR-35</b>		Relatório 35-0120	Página 1
		Obra 2491	Revisão 0

# INSPEÇÃO NR-35 EM LINHA DE VIDA

## COPERSUCAR - SANTOS / SP

### Moega 3

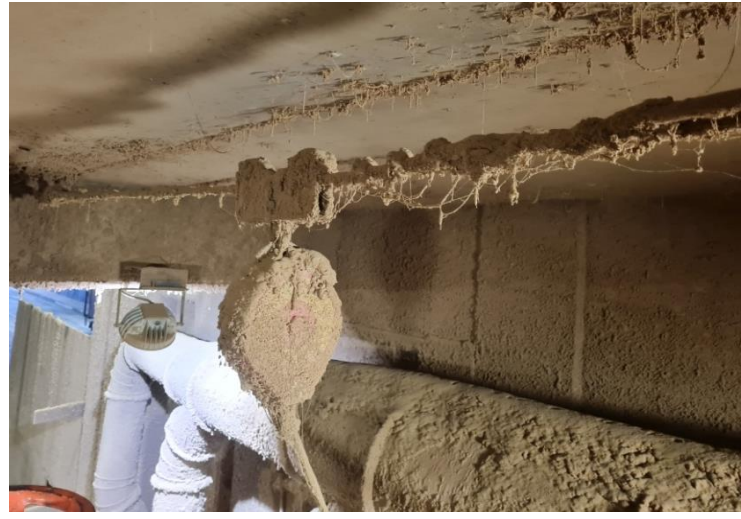
Nº	LOCAL INSPECIONADO	TAG	ÁREA	SITUAÇÃO ENCONTRADA	RECOMENDAÇÃO	PRIORIDADE	FOTO
1	IDENTIFICAÇÃO	EXTERNO	Lado Entrada	Foi evidenciado que a linha de vida da Moega 2 não possui identificação.	Necessário que a sinalização da identificação da linha de vida seja destacada em localização claramente visível e de fácil compreensão.	P-2

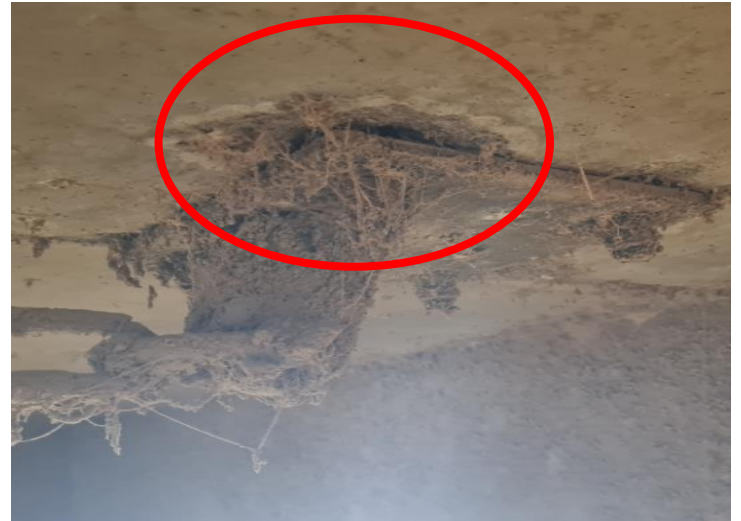
2	SUPORTES DE ANCORAGEM - INTEGRIDADE	EXTERNO	Lado Entrada	Foi verificado que danos na ancoragem estrutural.	Necessário realizar tratamento em toda área comprometida da estrutura.	P-0

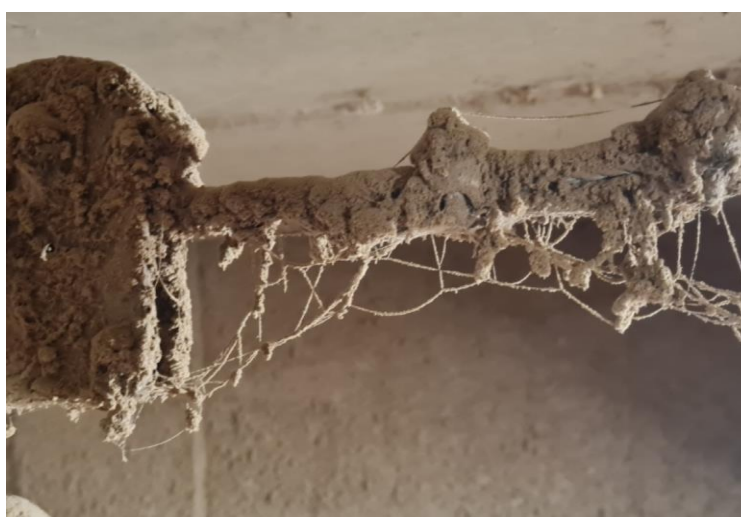
3	PARTE MORTA	EXTERNO	Lado Entrada	Foi evidenciado que a parte morta está com acúmulo de sujeira.	Necessário realizar tratamento na parte morta do cabo.	P-2

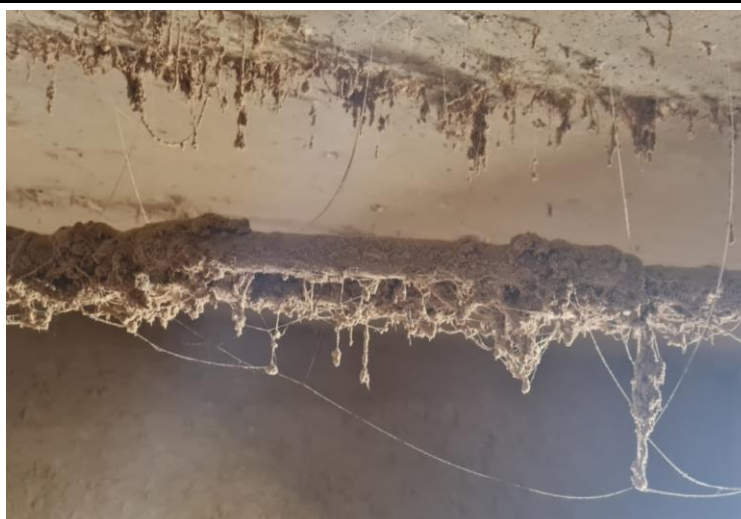
4	ESTICADOR	EXTERNO	Lado Entrada	Foi evidenciado que o esticador está com acúmulo de sujeira.	Necessário a retirada do equipamento para procedimentos de manutenção.	P-0

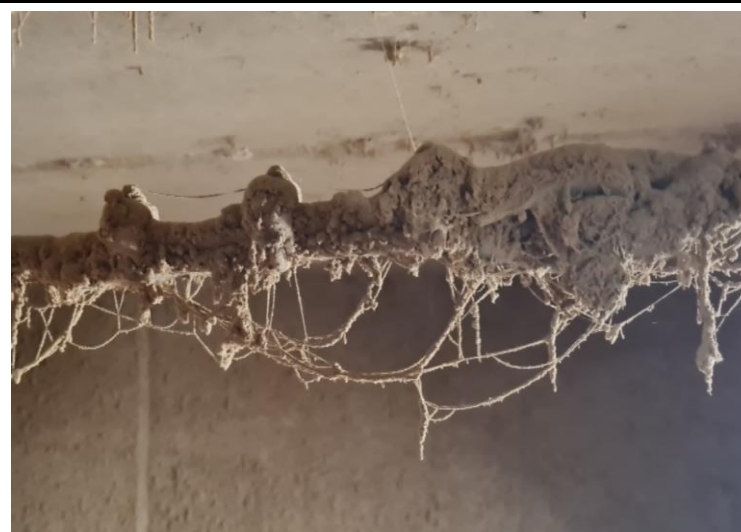
Nº	LOCAL INSPECIONADO	TAG	ÁREA	SITUAÇÃO ENCONTRADA	RECOMENDAÇÃO	PRIORIDADE	FOTO
5	GRAMPOS	EXTERNO	Lado Entrada	Foi evidenciado que os grampos estão com acúmulo de sujidade.	Necessário a retirada do equipamento para procedimentos de manutenção.	P-0

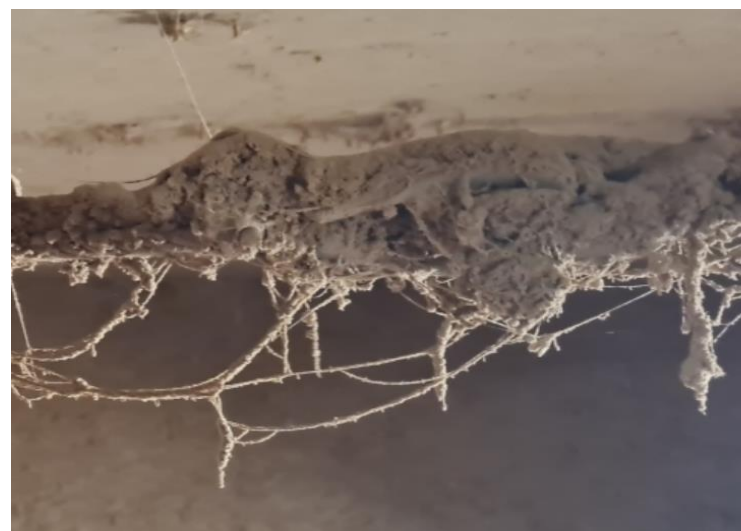
6	SAPATILHO	EXTERNO	Lado Entrada	Foi evidenciado que o sapatilho está com acúmulo de sujidade.	Necessário a retirada do equipamento para procedimentos de manutenção.	P-0

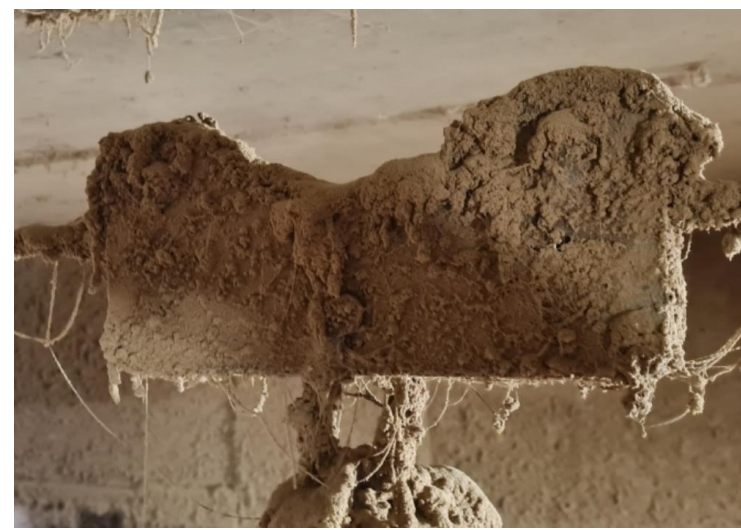
7	TROLLEY	EXTERNO	Lado Entrada	Foi evidenciado que o sapatilho está com acúmulo de sujidade.	Necessário a retirada do equipamento para procedimentos de manutenção.	P-0

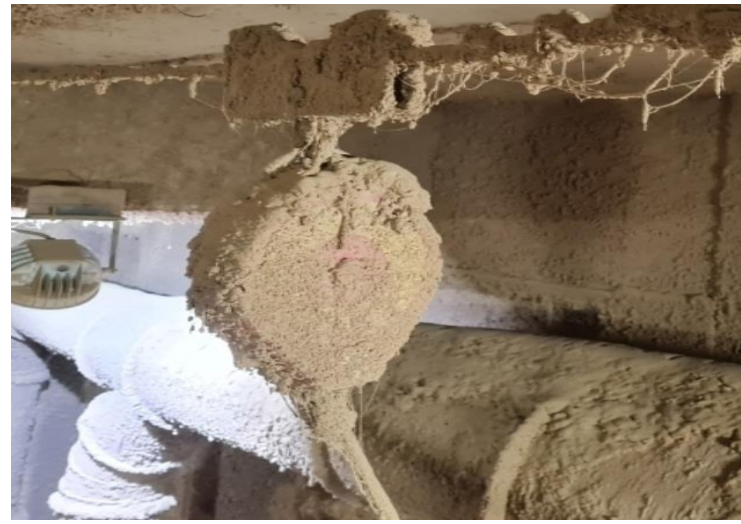
8	TRAVA QUEDAS	EXTERNO	Lado Entrada	Foi evidenciado que o sapatilho está com acúmulo de sujidade.	Necessário a retirada do equipamento para procedimentos de manutenção.	P-0

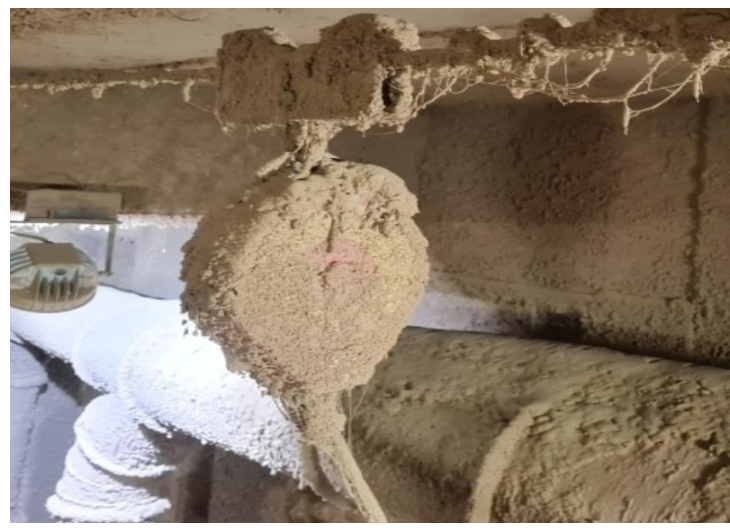
Nº	LOCAL INSPECIONADO	TAG	ÁREA	SITUAÇÃO ENCONTRADA	RECOMENDAÇÃO	PRIORIDADE	FOTO
9	<b>TRAVA QUEDAS - ETIQUETA</b>	EXTERNO	Lado Entrada	Foi evidenciado que o trava quedas não possui data de última revisão e da próxima inspeção.	Necessário atualizar datas da etiqueta do trava quedas com as próximas revisões e inspeções	P-3

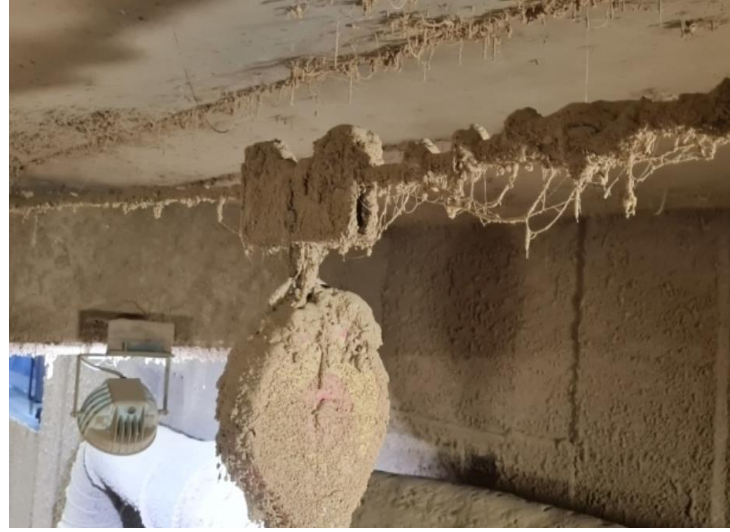
10	<b>CABO DE AÇO</b>	EXTERNO	Lado Entrada	Foi evidenciado que o cabo de aço está com acúmulo de sujidade.	Necessário realizar tratamento em toda extensão do cabo de aço.	P-0

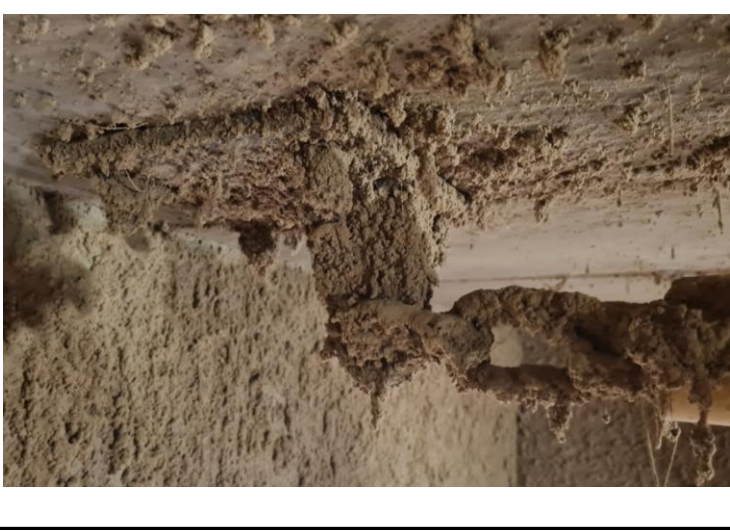
11	<b>SUPORTES DE ANCORAGEM - INTEGRIDADE</b>	EXTERNO	Lado Saída	Foi evidenciado acúmulo de sujidade no sistema de ancoragem.	Necessário realizar tratamento e pintura no sistema de ancoragem.	P-1

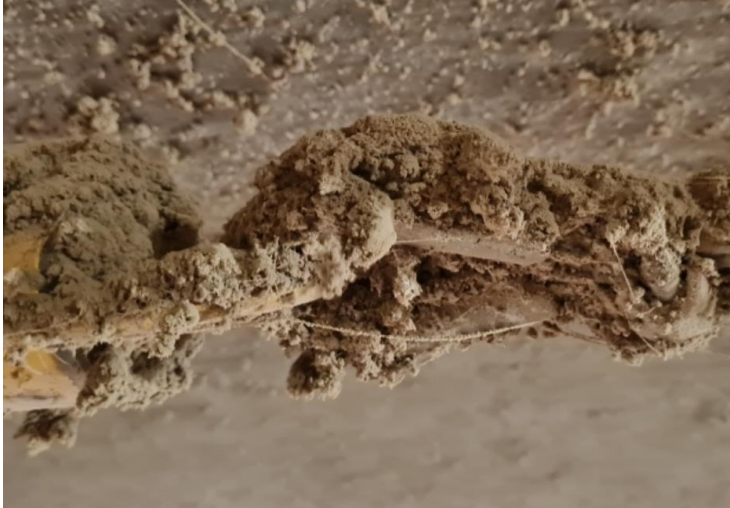
12	<b>SAPATILHO</b>	EXTERNO	Lado Saída	Foi evidenciado que o sapatilho está com acúmulo de sujidade.	Necessário a retirada do equipamento para procedimentos de manutenção.	P-0

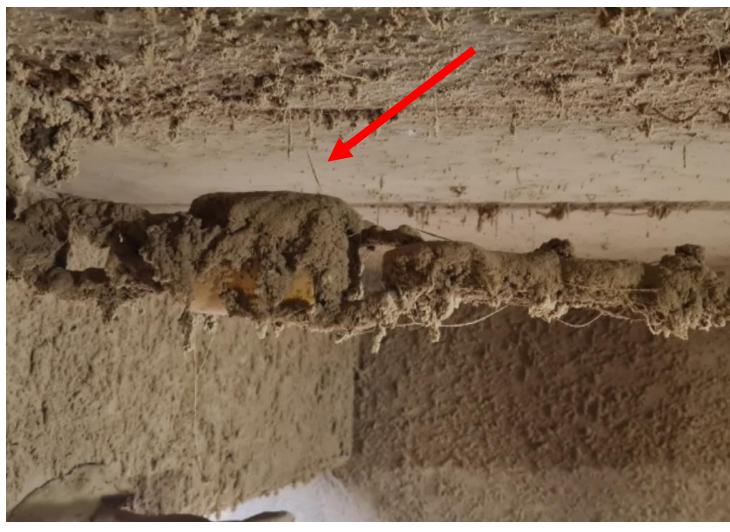
Nº	LOCAL INSPECIONADO	TAG	ÁREA	SITUAÇÃO ENCONTRADA	RECOMENDAÇÃO	PRIORIDADE	FOTO
13	<b>ABSORVEDOR DE ENERGIA</b>	EXTERNO	Lado Saída	Foi evidenciado que o absorvedor de energia está com acúmulo de sujeira.	Necessário a retirada do equipamento para procedimentos de manutenção.	P-0

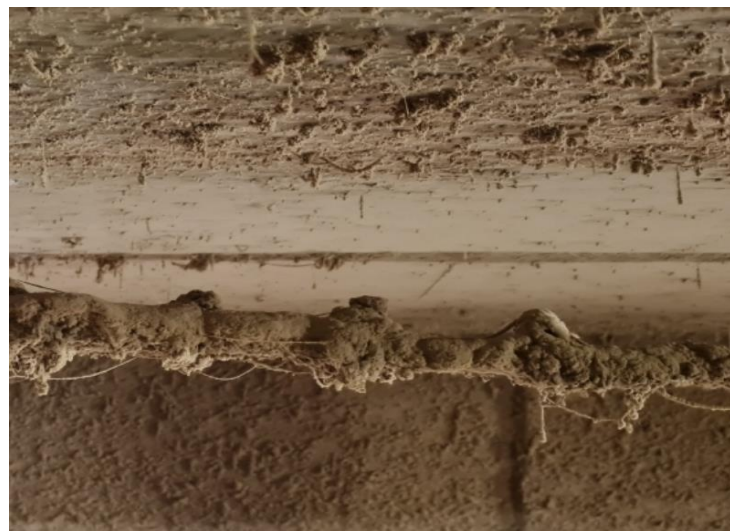
14	<b>GRAMPOS</b>	EXTERNO	Lado Saída	Foi evidenciado que os grampos estão com acúmulo de sujeira.	Necessário a retirada do equipamento para procedimentos de manutenção.	P-0
