CONERGE A Engenharia das NRs	  COPERSUCAR	COPERSUCAR - SANTOS / SP	
RELATÓRIO DE INSPEÇÃO NR-35		Relatório 35-0121	Página 1
		Obra 2491	Revisão 0

INSPEÇÃO NR-35 EM LINHA DE VIDA

COPERSUCAR - SANTOS / SP

Moega 4

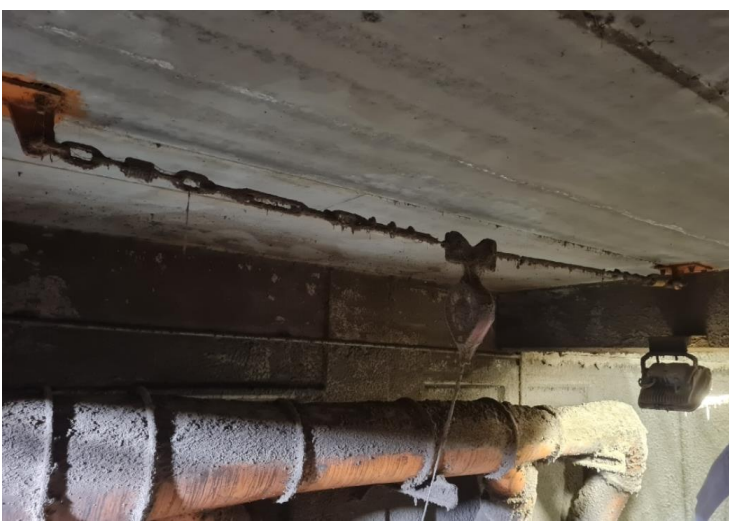
Nº	LOCAL INSPECIONADO	TAG	ÁREA	SITUAÇÃO ENCONTRADA	RECOMENDAÇÃO	PRIORIDADE	FOTO
1	IDENTIFICAÇÃO	EXTERNO	Lado Entrada	Foi evidenciado que a linha de vida da Moega 4 não possui identificação.	Necessário que a sinalização da identificação da linha de vida seja destacada em localização claramente visível e de fácil compreensão.	P-2

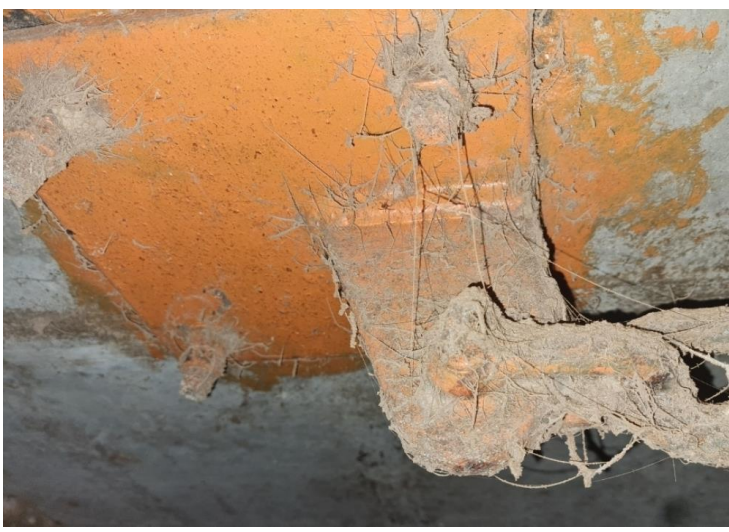
2	SUPORTES DE ANCORAGEM - INTEGRIDADE	EXTERNO	Lado Entrada	Foi verificado acúmulo de sujeira na ancoragem estrutural.	Necessário realizar tratamento e limpeza na ancoragem estrutural.	P-0

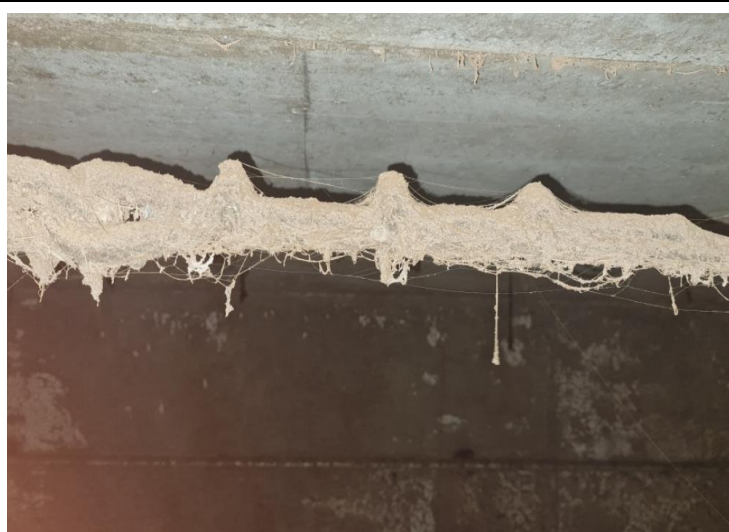
3	PARTE MORTA	EXTERNO	Lado Entrada	Foi evidenciado que a parte morta está com acúmulo de sujeira.	Necessário realizar limpeza na parte morta do cabo.	P-2

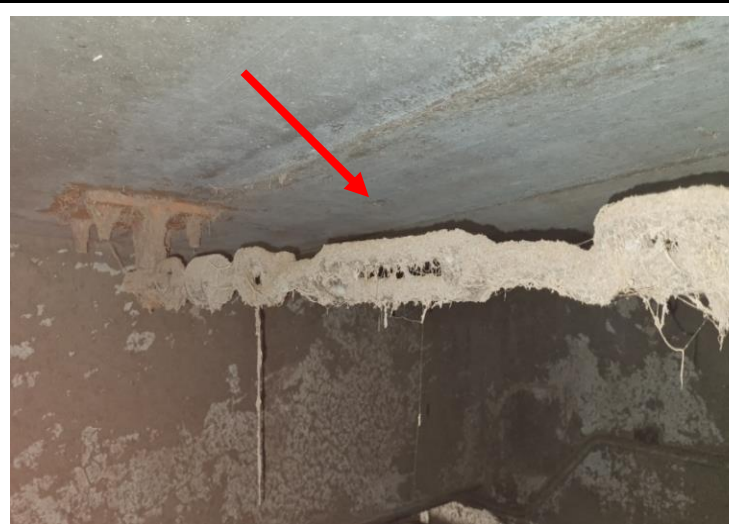
4	ESTICADOR	EXTERNO	Lado Entrada	Foi evidenciado que o esticador está com acúmulo de sujeira.	Necessário a retirada do equipamento para procedimentos de limpeza.	P-0

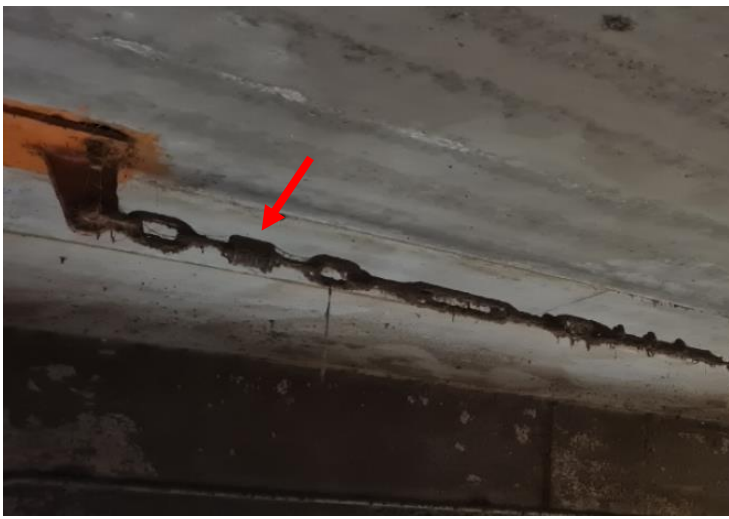
Nº	LOCAL INSPECIONADO	TAG	ÁREA	SITUAÇÃO ENCONTRADA	RECOMENDAÇÃO	PRIORIDADE	FOTO
5	ABSORVEDOR DE ENERGIA	EXTERNO	Lado Entrada	Foi evidenciado que o absorvedor está com acúmulo de sujeira.	Necessário a retirada do equipamento para procedimentos de limpeza.	P-0

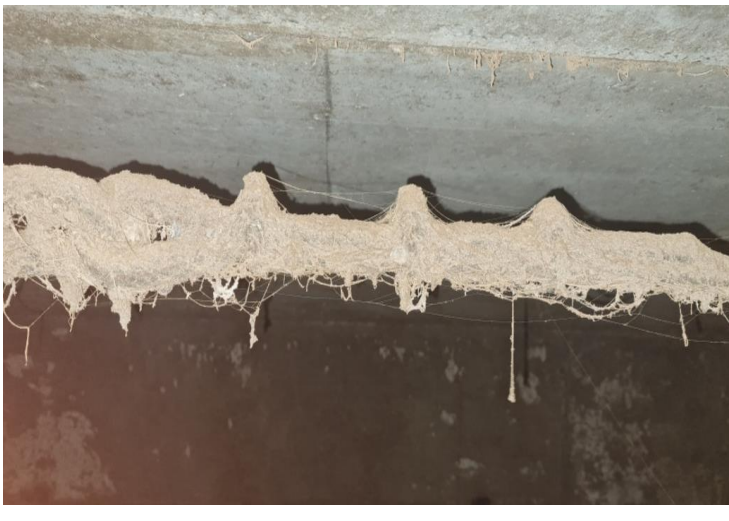
6	GRAMPOS	EXTERNO	Lado Entrada	Foi evidenciado que os grampos estão com acúmulo de sujeira.	Necessário a retirada do equipamento para procedimentos de limpeza.	P-0

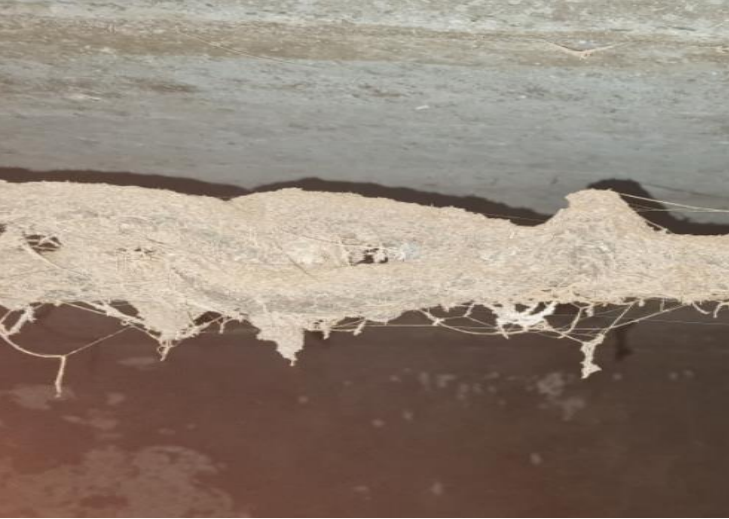
7	SAPATILHO	EXTERNO	Lado Entrada	Foi evidenciado que o sapatilho está com acúmulo de sujeira.	Necessário a retirada do equipamento para procedimentos de limpeza.	P-0

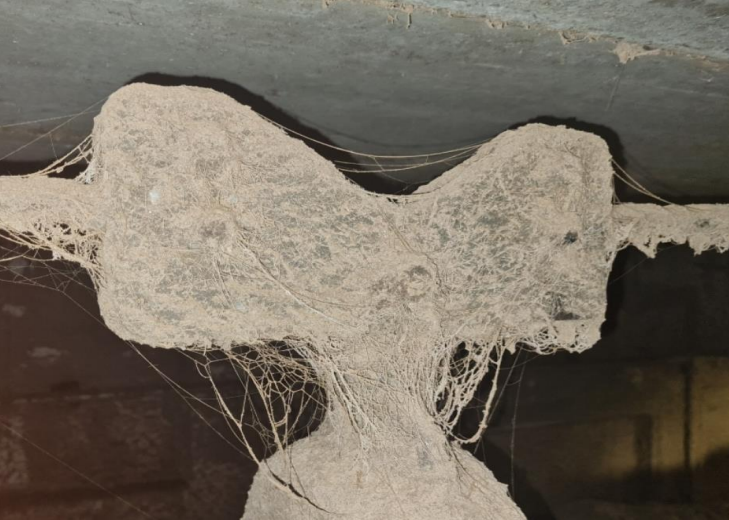
8	TROLLEY	EXTERNO	Lado Entrada	Foi evidenciado que o trolley polia está com acúmulo de sujeira.	Necessário a retirada do equipamento para procedimentos de limpeza.	P-0

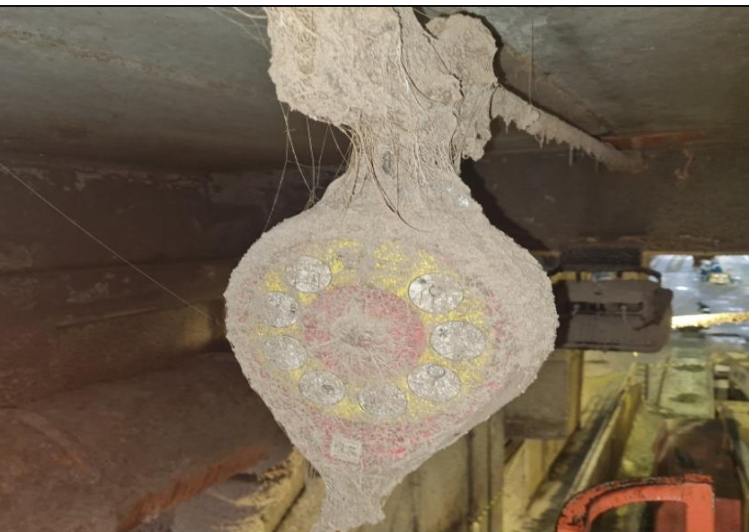
Nº	LOCAL INSPECIONADO	TAG	ÁREA	SITUAÇÃO ENCONTRADA	RECOMENDAÇÃO	PRIORIDADE	FOTO
9	TRAVA QUEDAS	EXTERNO	Lado Entrada	Foi evidenciado que o sapatilho está com acúmulo de sujeira.	Necessário a retirada do equipamento para procedimentos de limpeza.	P-0

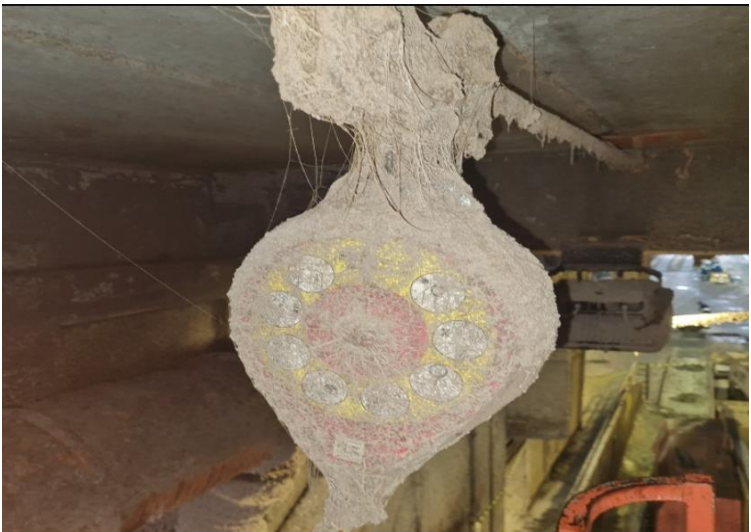
10	TRAVA QUEDAS - ETIQUETA	EXTERNO	Lado Entrada	Foi evidenciado que o trava quedas não possui data de última revisão e da próxima inspeção.	Necessário providenciar Inspeção e Manutenção Periódica.	P-3

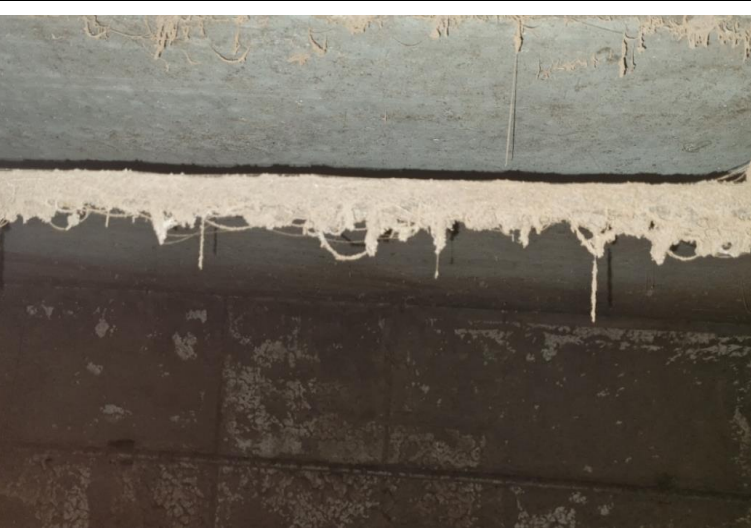
11	CABO DE AÇO	EXTERNO	Lado Entrada	Foi evidenciado que o cabo de aço está com acúmulo de sujeira.	Necessário realizar limpeza em toda extensão do cabo de aço.	P-0

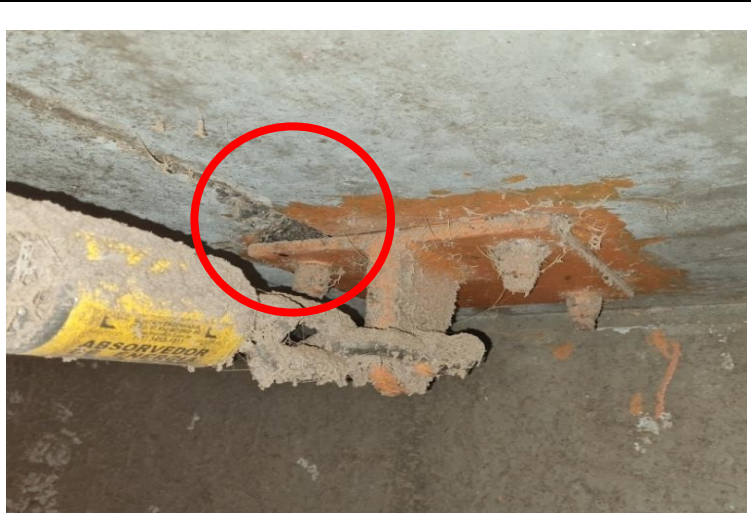
12	SUPORTES DE ANCORAGEM - INTEGRIDADE	EXTERNO	Lado Saída	Foi verificado danos na estrutura civil.	Necessário realizar reparos na estrutura civil.	P-0

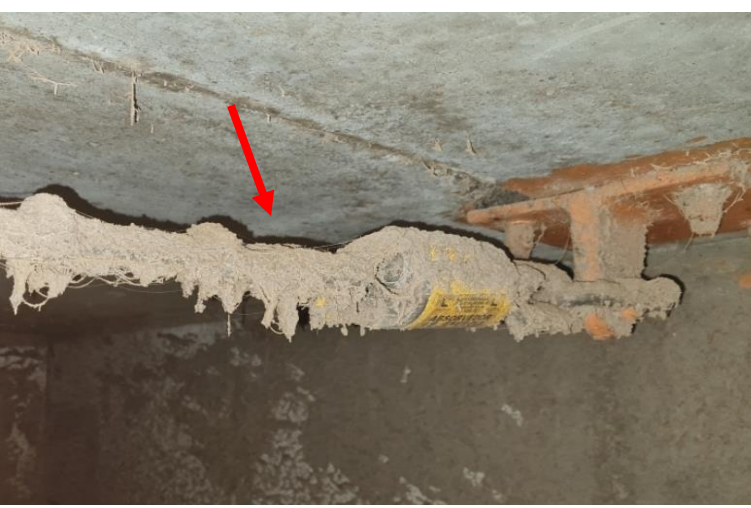
Nº	LOCAL INSPECIONADO	TAG	ÁREA	SITUAÇÃO ENCONTRADA	RECOMENDAÇÃO	PRIORIDADE	FOTO
13	SAPATILHO	EXTERNO	Lado Saída	Foi evidenciado que o sapatilho está com acúmulo de sujeira.	Necessário a retirada do equipamento para procedimentos de limpeza.	P-0

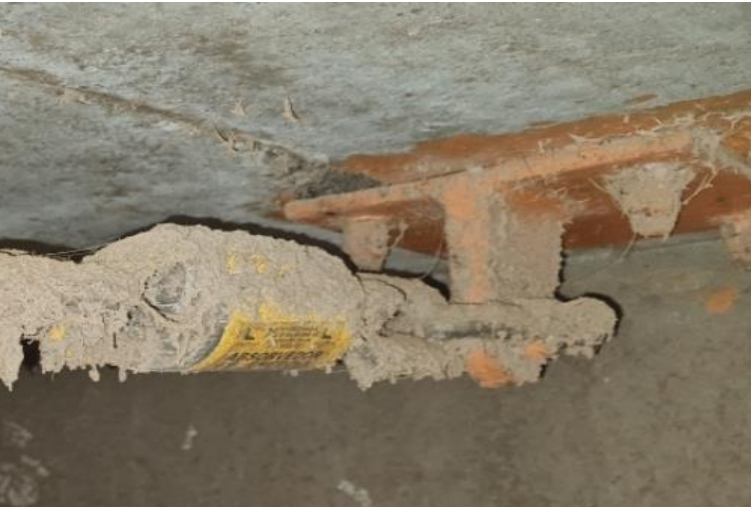
14	ABSORVEDOR DE ENERGIA	EXTERNO	Lado Saída	Foi evidenciado que o absorvedor de energia está com acúmulo de sujeira.	Necessário a retirada do equipamento para procedimentos de limpeza.	P-0

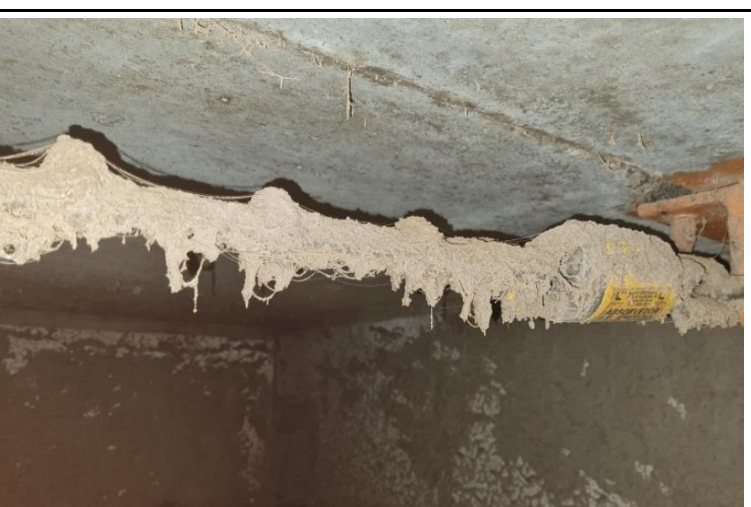
15	GRAMPOS	EXTERNO	Lado Saída	Foi evidenciado que os grampos estão com acúmulo de sujeira.	Necessário a retirada do equipamento para procedimentos de limpeza.	P-0
