INSPEÇÃO NR-35 EM LINHA DE VIDA

COPERSUCAR - SANTOS / SP

Moega 5 Lado Terra

Relatório 35-0127

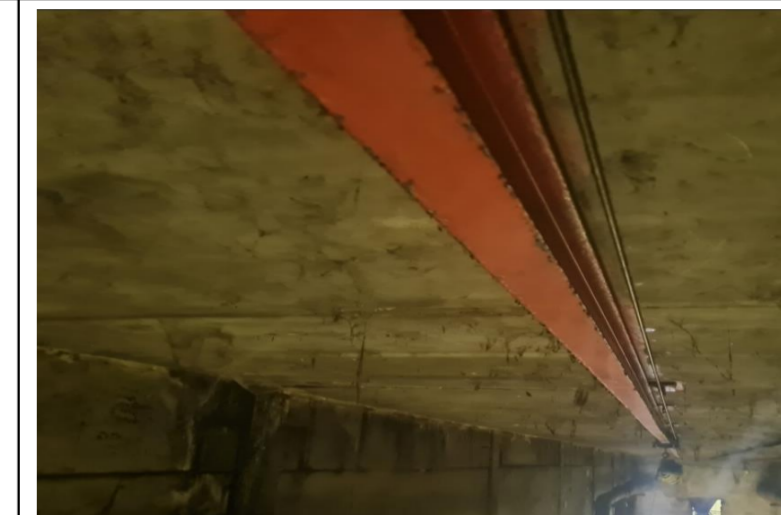
Nº	LOCAL INSPECIONADO	TIPO DE INSPEÇÃO	REGIÃO	SITUAÇÃO ENCONTRADA	RECOMENDAÇÃO	PRIORIDADE	FOTO
1	IDENTIFICAÇÃO	EXTERNO	LADO ENTRADA	Foi evidenciado que a linha de vida da Moega 5 não possui identificação.	Necessário que a sinalização da identificação da linha de vida seja destacada em localização claramente visível e de fácil compreensão.	P-2

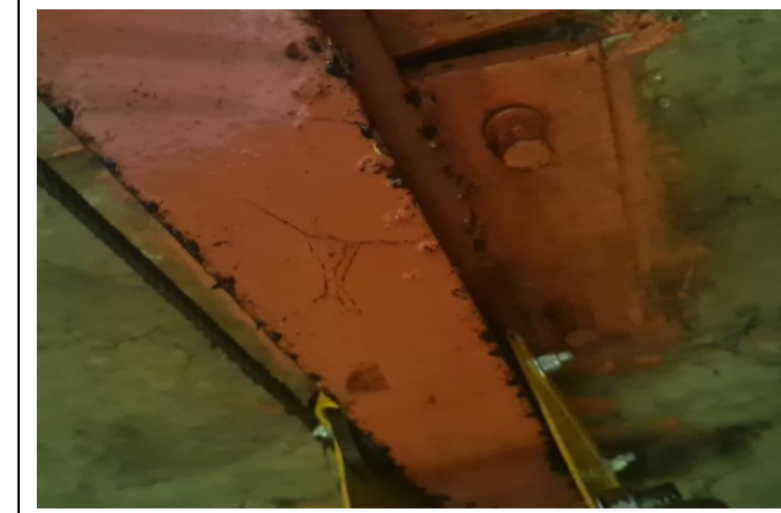
2	SUPORTES DE ANCORAGEM - INTEGRIDADE	EXTERNO	LADO ENTRADA	Foi verificado que o suporte de ancoragem está com pontos de corrosão.	Necessário realizar a tratamento e pintura no suporte de ancoragem.	P-1

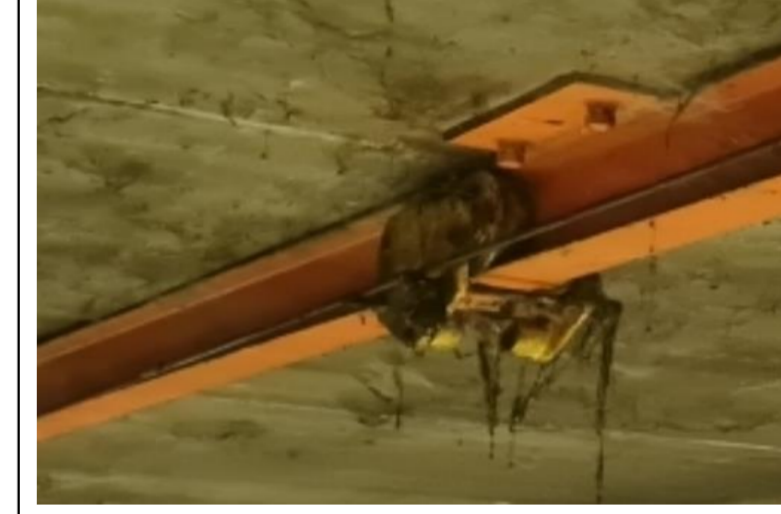
3	TROLEY - INTEGRIDADE	EXTERNO	LADO ENTRADA	Foi evidenciado que o trolley estão com acúmulo de sujeira e pontos de corrosão	Necessário a retirada do equipamento para procedimentos de manutenção.	P-1

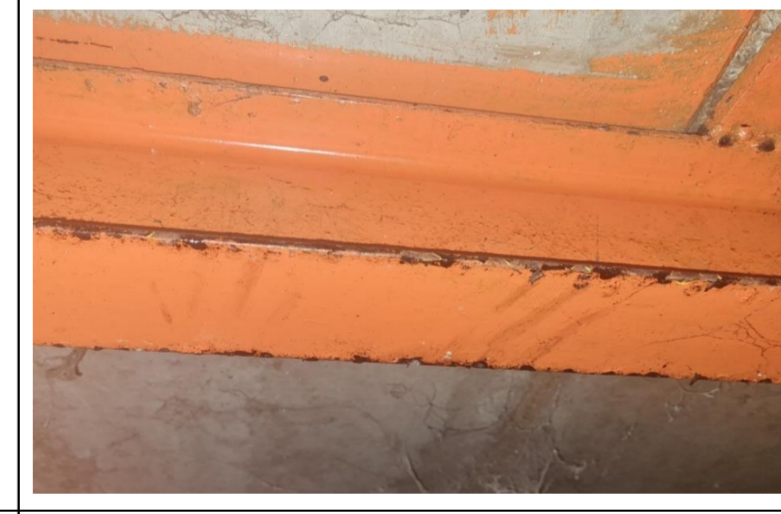
4	TRILHOS - INTEGRIDADE	EXTERNO	LADO ENTRADA	Foi verificado que os trilhos estão com pontos de corrosão	Necessário realizar a tratamento e pintura em toda extensão do trilho.	P-1

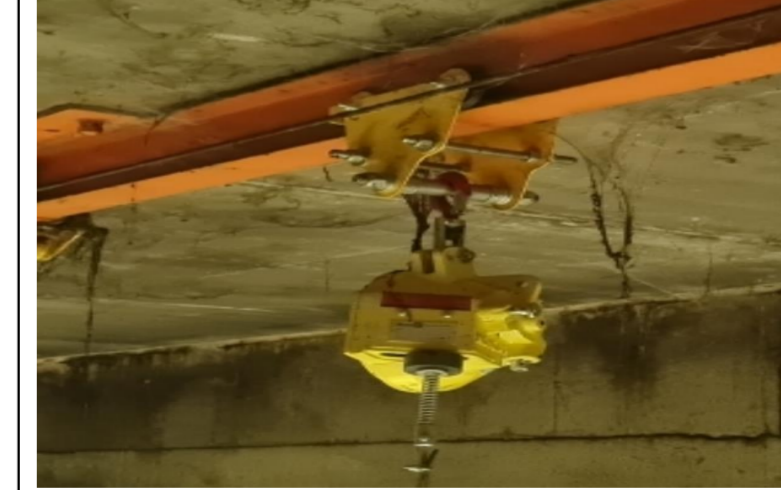
5	TRAVA QUEDAS - INTEGRIDADE	EXTERNO	LADO ENTRADA	Foi evidenciado que o trava quedas esta com acúmulo de sujeira.	Necessário a retirada do equipamento para procedimentos de manutenção.	P-2

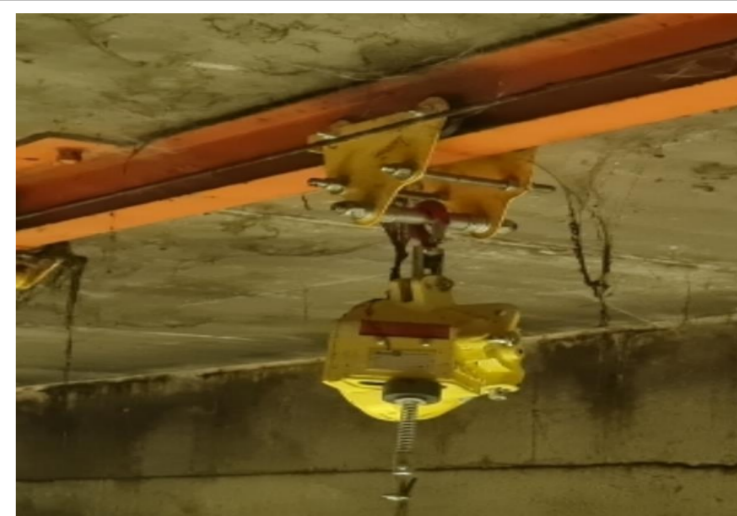
Nº	LOCAL INSPECIONADO	TIPO DE INSPEÇÃO	REGIÃO	SITUAÇÃO ENCONTRADA	RECOMENDAÇÃO	PRIORIDADE	FOTO
6	TRAVA QUEDAS - ETIQUETA	EXTERNO	LADO ENTRADA	Foi evidenciado que o trava quedas não possui data de última revisão e da próxima inspeção.	Necessário atualizar datas da etiqueta do trava quedas com as próximas revisões e inspeções	P-3

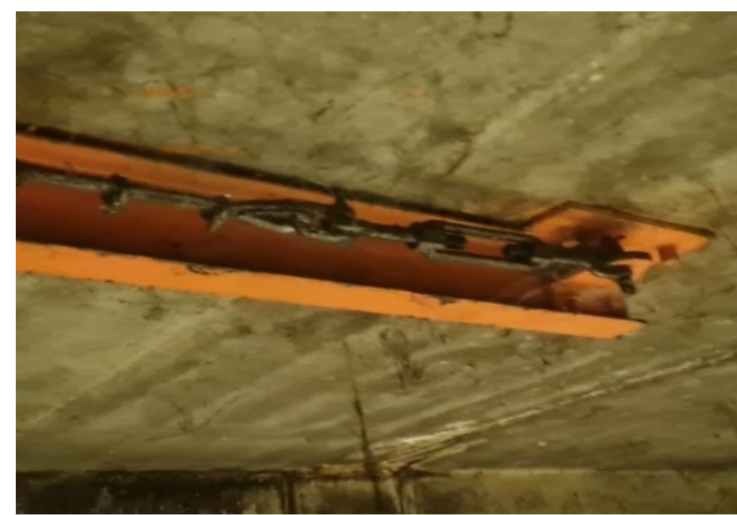
7	SUPORTES DE ANCORAGEM - INTEGRIDADE	EXTERNO	LADO SAÍDA	Foi verificado que o suporte de ancoragem está com pontos de corrosão.	Necessário realizar a tratamento e pintura no suporte de ancoragem.	P-2
