CONERGE A Engenharia das NRs	  COPERSUCAR	COPERSUCAR - SANTOS / SP	
RELATÓRIO DE INSPEÇÃO NR-35		Relatório 35-0130	Página 1
		Obra 2491	Revisão 0

INSPEÇÃO NR-35 EM LINHA DE VIDA

COPERSUCAR - SANTOS / SP

Moega 6 Lado Mar

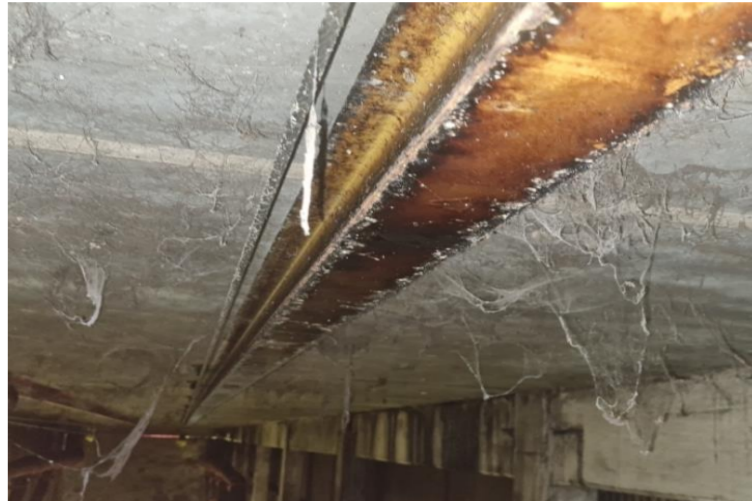
Nº	LOCAL INSPECIONADO	TIPO DE INSPEÇÃO	REGIÃO	SITUAÇÃO ENCONTRADA	RECOMENDAÇÃO	PRIORIDADE	FOTO
1	CABO DE AÇO - IDENTIFICAÇÃO	EXTERNO	LADO ENTRADA	Foi evidenciado que a linha de vida da Moega 6 não possui identificação.	Necessário que a sinalização da identificação da linha de vida seja destacada em localização claramente visível e de fácil compreensão.	P-2

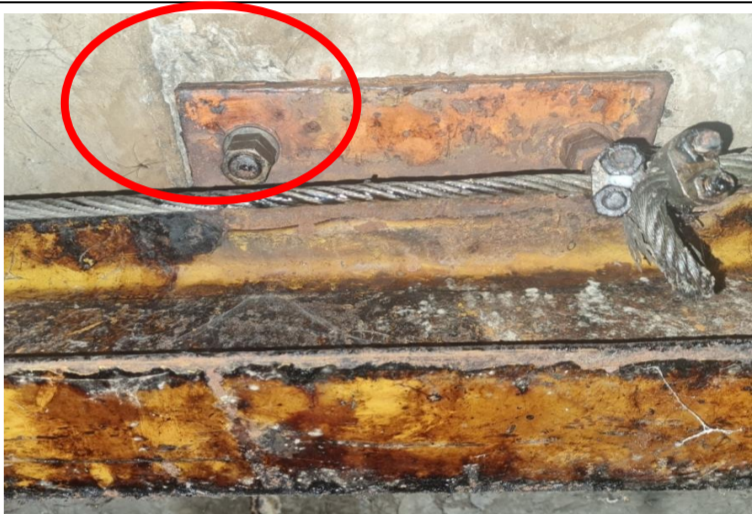
2	SUPORTES DE ANCORAGEM - INTEGRIDADE	EXTERNO	LADO ENTRADA	Foi verificado danos na ancoragem estrutural.	Necessário realizar tratamento em toda área comprometida da estrutura.	P-0

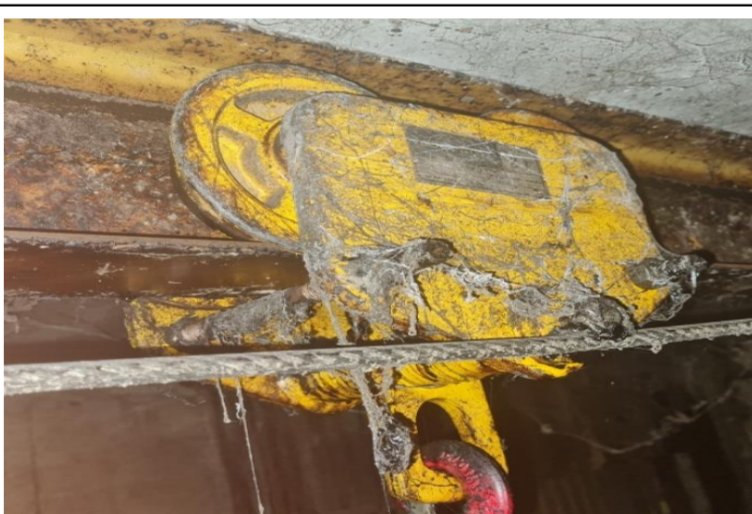
3	TROLLEY - INTEGRIDADE	EXTERNO	LADO ENTRADA	Foi verificado que o trolley está com excesso de sujeira.	Necessário a retirada do equipamento para procedimentos de manutenção.	P-1

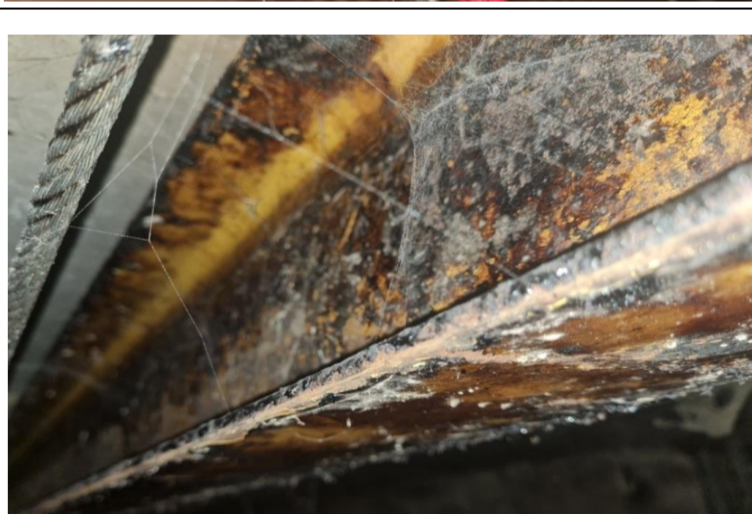
4	TRILHOS - INTEGRIDADE	EXTERNO	LADO ENTRADA	Foi verificado que o trilho está com sujeira e pontos de corrosão.	Necessário tratamento e pintura em toda extensão do trilho.	P-0

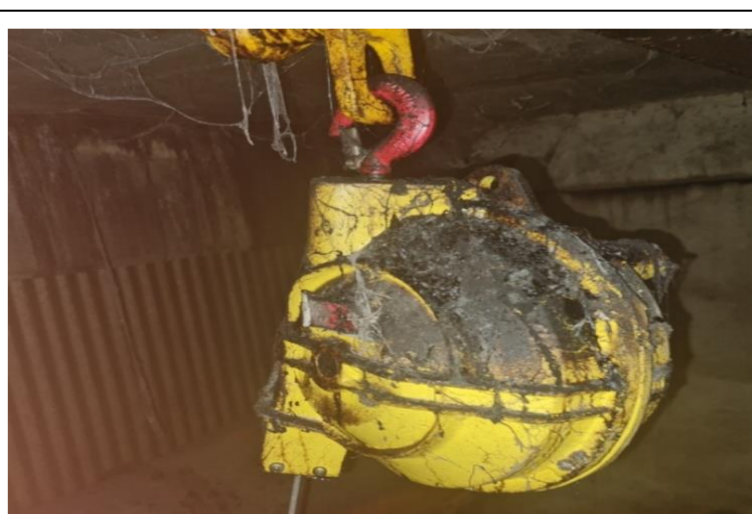
5	TRAVA QUEDAS	EXTERNO	LADO SAÍDA	Foi verificado que o trava quedas encontra-se com acúmulo de sujeira.	Necessário a retirada do equipamento para procedimentos de manutenção.	P-1

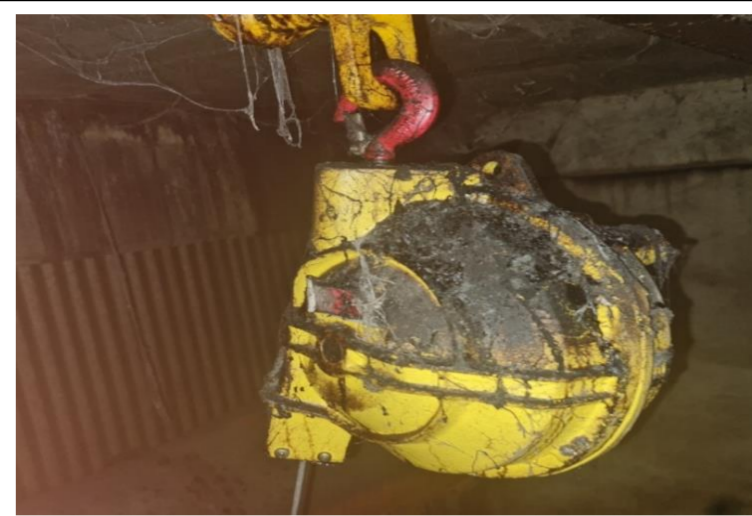
Nº	LOCAL INSPECIONADO	TIPO DE INSPEÇÃO	REGIÃO	SITUAÇÃO ENCONTRADA	RECOMENDAÇÃO	PRIORIDADE	FOTO
6	TRAVA QUEDAS - ETIQUETA	EXTERNO	LADO SAÍDA	Foi evidenciado que o trava quedas não possui data de última revisão e da próxima inspeção.	Necessário atualizar datas da etiqueta do trava quedas com as próximas revisões e inspeções	P-3

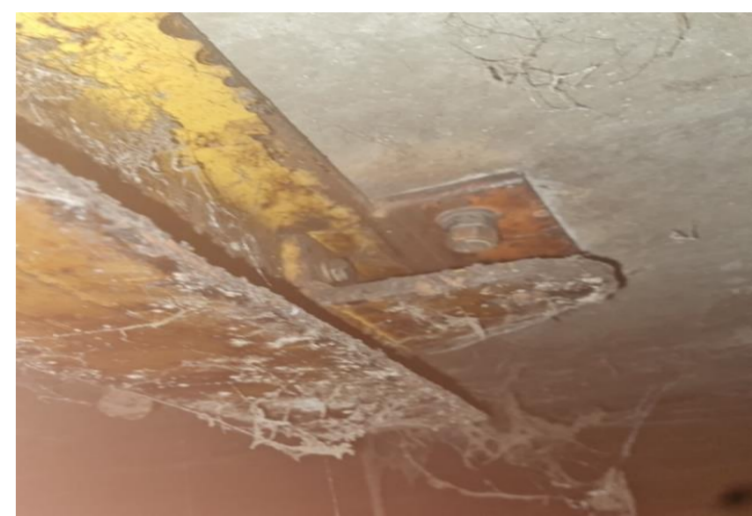
7	SUPORTES DE ANCORAGEM - INTEGRIDADE	EXTERNO	LADO SAÍDA	Foi verificado que o suporte de ancoragem está com sujidade e pontos de corrosão.	Necessário tratamento no suporte de ancoragem.	P-0-
