CONERGE A Engenharia das NRs	  COPERSUCAR	COPERSUCAR - SANTOS / SP	
RELATÓRIO DE INSPEÇÃO NR-35		Relatório 35-0131	Página 1
		Obra 2491	Revisão 0

INSPEÇÃO NR-35 EM LINHA DE VIDA

COPERSUCAR - SANTOS / SP

Moega 6 Lado Terra

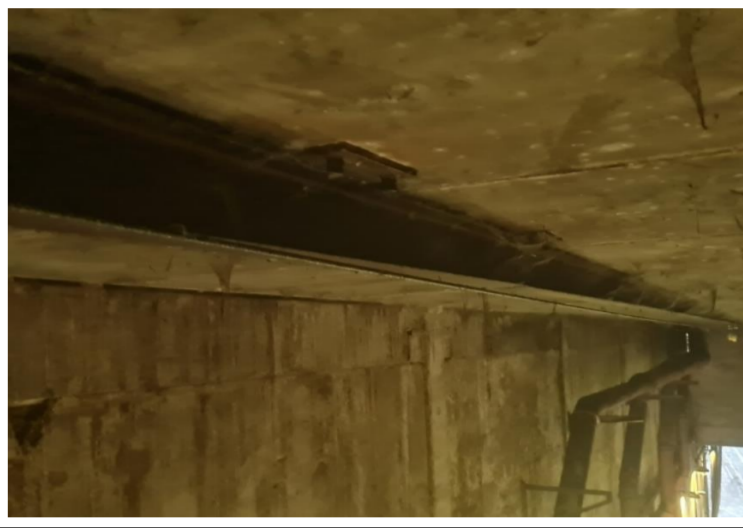
Nº	LOCAL INSPECIONADO	TIPO DE INSPEÇÃO	REGIÃO	SITUAÇÃO ENCONTRADA	RECOMENDAÇÃO	PRIORIDADE	FOTO
1	IDENTIFICAÇÃO	EXTERNO	LADO ENTRADA	Foi evidenciado que a linha de vida da Moega 6 lado terra não possui identificação.	Necessário que a sinalização da identificação da linha de vida seja destacada em localização claramente visível e de fácil compreensão.	P-2

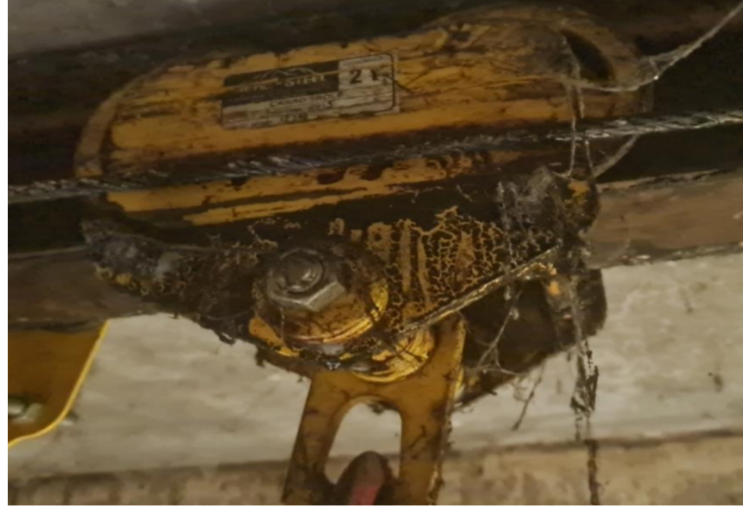
2	TROLLEY - INTEGRIDADE	EXTERNO	LADO ENTRADA	Foi verificado que o trolley esta com acúmulo de sujeira e pontos de corrosão	Necessário a retirada do equipamento para procedimentos de manutenção.	P-1

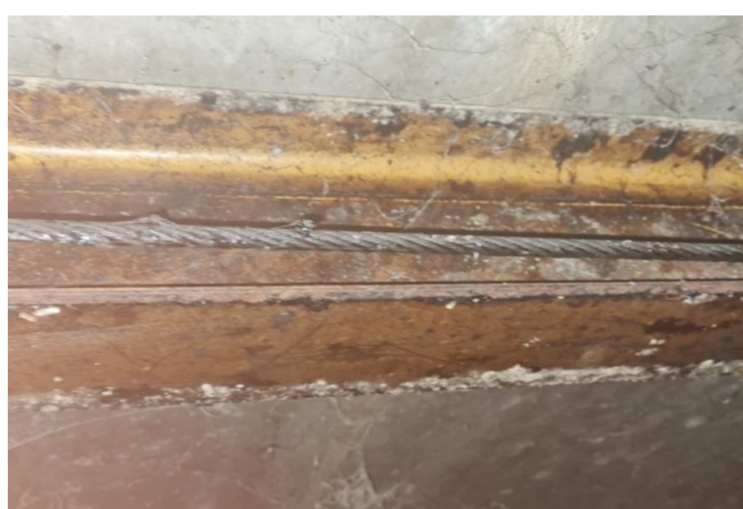
3	TRILHOS - INTEGRIDADE	EXTERNO	LADO ENTRADA	Foi evidenciado que o trilho está em processo de corrosão	Necessário realizar tratamento e pintura em toda extensão do trilho.	P-2

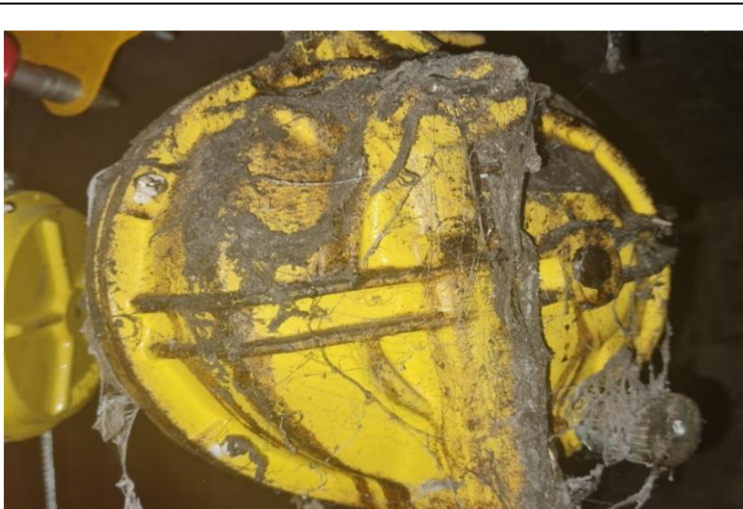
4	TRAVA QUEDAS - INTEGRIDADE	EXTERNO	LADO ENTRADA	Foi evidenciado que o trava quedas está com acúmulo e sujeira e pontos de corrosão.	Necessário a retirada do equipamento para procedimentos de manutenção.	P-2

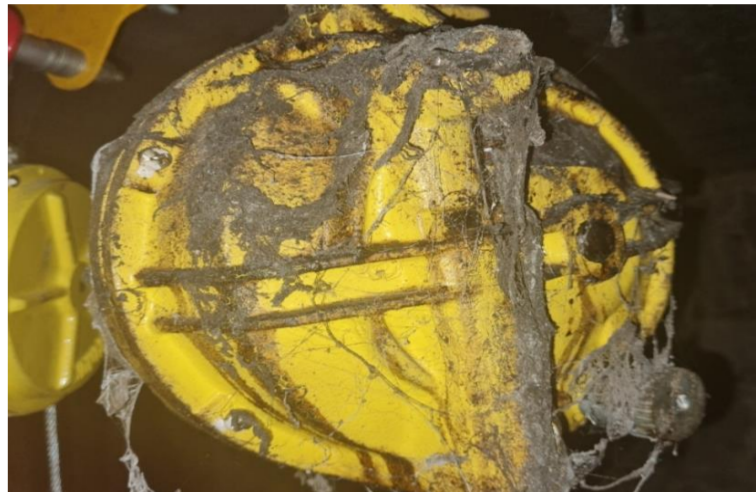
Nº	LOCAL INSPECIONADO	TIPO DE INSPEÇÃO	REGIÃO	SITUAÇÃO ENCONTRADA	RECOMENDAÇÃO	PRIORIDADE	FOTO
6	TRAVA QUEDAS - ETIQUETA	EXTERNO	LADO ENTRADA	Foi evidenciado que o trava quedas não possui data de última revisão e da próxima inspeção.	Necessário atualizar datas da etiqueta do trava quedas com as próximas revisões e inspeções	P-3

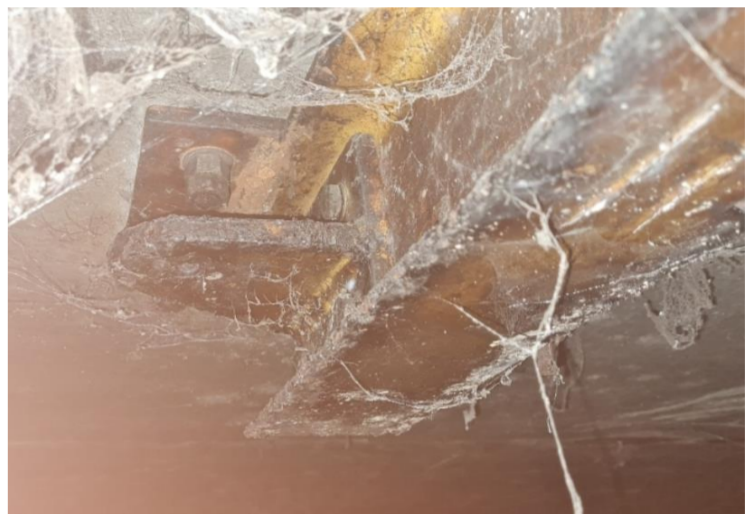
7	SUPORTES DE ANCORAGEM - INTEGRIDADE	EXTERNO	LADO SAÍDA	Foi verificado que os suportes de ancoragem estão em processo de corrosão.	Necessário realizar tratamento e pintura no suporte de ancoragem	P-1
