CONERGE A Engenharia das NRs	  COPERSUCAR	COPERSUCAR - SANTOS / SP	
RELATÓRIO DE INSPEÇÃO NR-35		Relatório 35-0129	Página 1
		Obra 2491	Revisão 0

INSPEÇÃO NR-35 EM LINHA DE VIDA

COPERSUCAR - SANTOS / SP

Moega 6 Meio

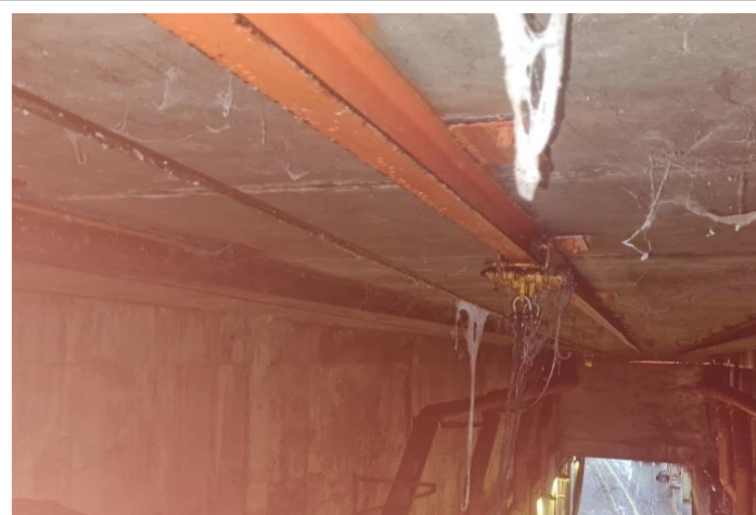
Nº	LOCAL INSPECIONADO	TIPO DE INSPEÇÃO	REGIÃO	SITUAÇÃO ENCONTRADA	RECOMENDAÇÃO	PRIORIDADE	FOTO
1	CABO DE AÇO - IDENTIFICAÇÃO	EXTERNO	LADO ENTRADA	Foi evidenciado que a linha de vida da Moega 6 não possui identificação.	Necessário que a sinalização da identificação da linha de vida seja destacada em localização claramente visível e de fácil compreensão.	P-2

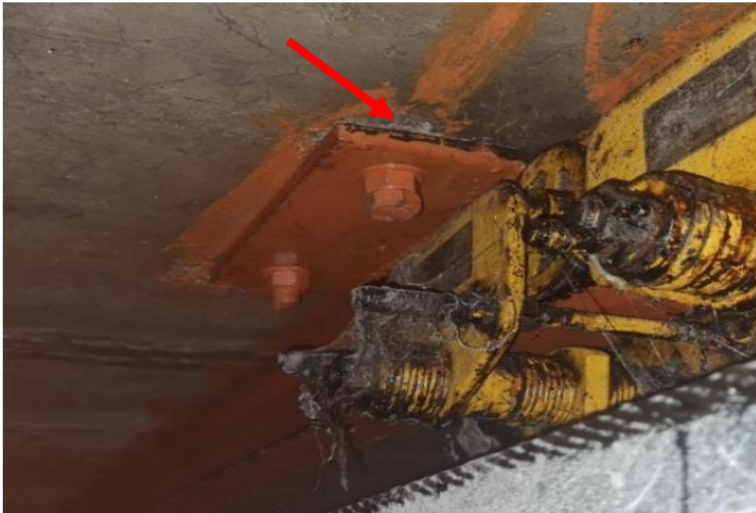
2	SUPORTES DE ANCORAGEM - INTEGRIDADE	EXTERNO	LADO ENTRADA	Foi verificado que o suporte de ancoragem esta com pontos de corrosão.	Necessário realizar a tratamento e pintura no suporte da ancoragem.	P-1

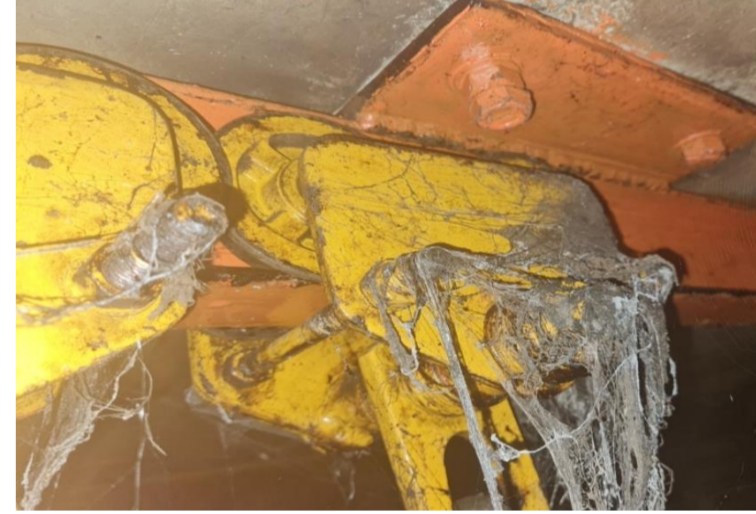
3	TROLLEY - INTEGRIDADE	EXTERNO	LADO ENTRADA	Foi verificado que os trolley estão em com corrosão e sujeidade.	Necessário a retirada do equipamento para procedimentos de manutenção.	P-0

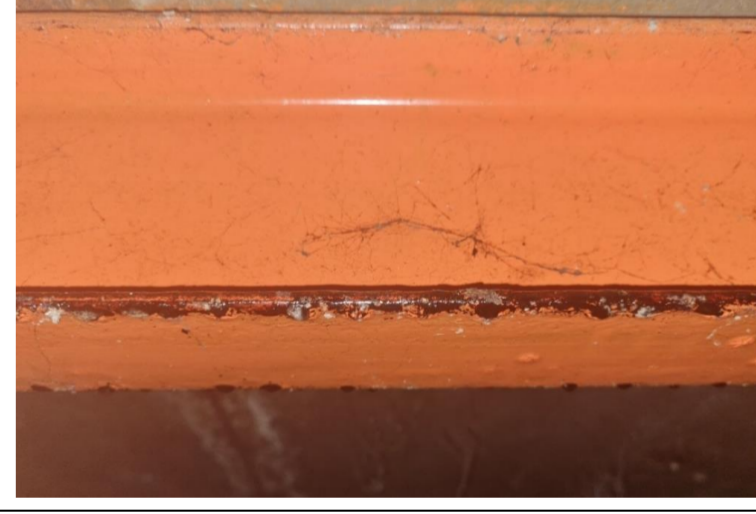
4	TRILHOS - INTEGRIDADE	EXTERNO	LADO ENTRADA	Foi verificado que o trilho estão em processo de corrosão	Necessário tratamento e pintura em toda extensão do trilho	P-1

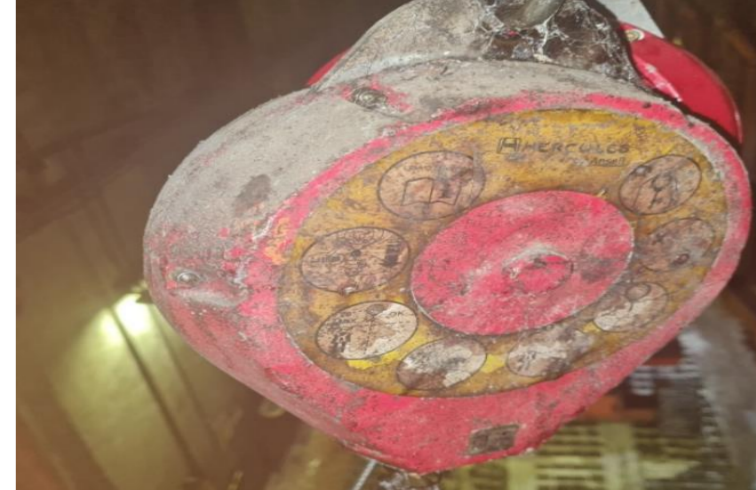
5	TRAVA QUEDAS	EXTERNO	LADO ENTRADA	Foi evidenciado que o trava quedas encontra-se com acúmulo de sujeidade	Necessário a retirada do equipamento para procedimentos de manutenção.	P-1

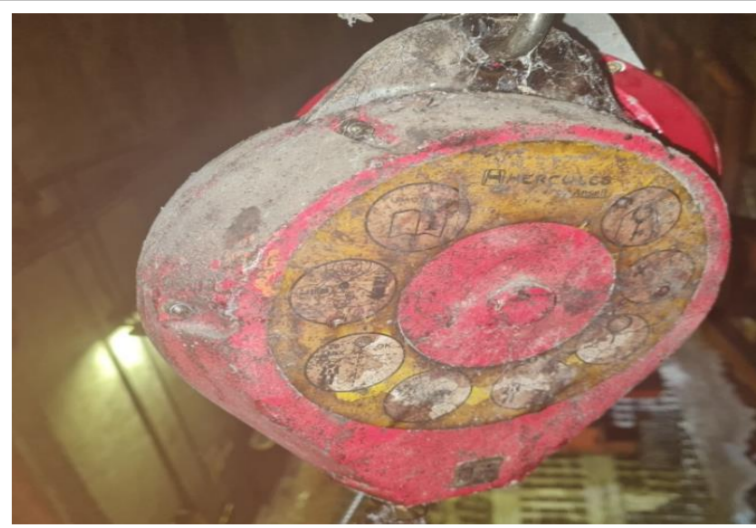
Nº	LOCAL INSPECIONADO	TIPO DE INSPEÇÃO	REGIÃO	SITUAÇÃO ENCONTRADA	RECOMENDAÇÃO	PRIORIDADE	FOTO
	TRAVA QUEDAS - ETIQUETA	EXTERNO	LADO ENTRADA	Foi evidenciado que o trava quedas não possui data de última revisão e da próxima inspeção	Necessário atualizar datas da etiqueta do trava quedas com as próximas revisões e inspeções	P-3

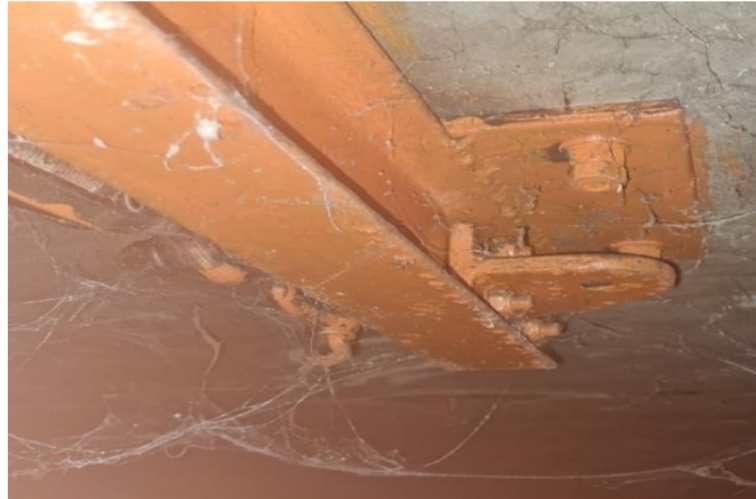
6	SUPORTES DE ANCORAGEM - INTEGRIDADE	EXTERNO	LADO SAÍDA	Foi verificado que o suporte de ancoragem esta com pontos de corrosão.	Necessário realizar a tratamento e pintura no suporte da ancoragem.	P-2
