RELATÓRIO DE INSPEÇÃO DE VASO DE PRESSÃO*(Conforme Portaria SEPRT n.º 915, de 30 de julho de 2019)***SABESP – BARIGUI****TAG: 1771074**

**COMPRESSOR DE AR**

TAG: 1771074

Proprietário: SABESP - BARIGUI

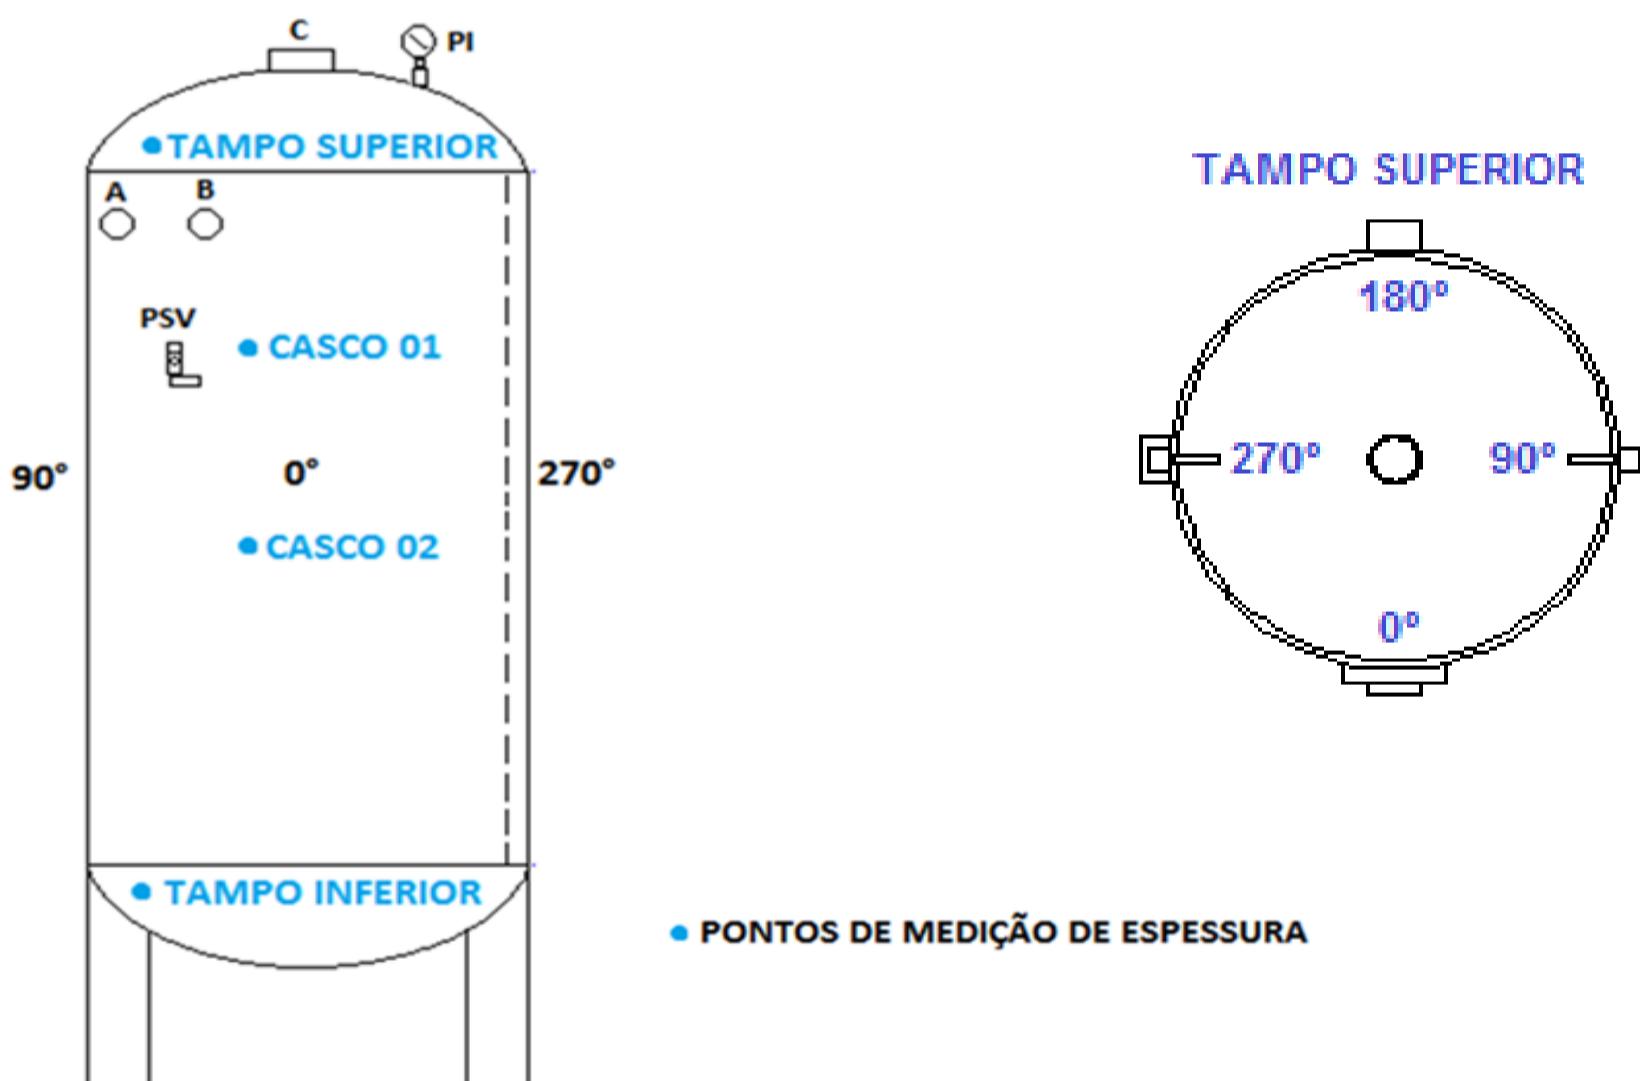
CROQUI DO ENSAIO

PONTO MEDIDO	POSIÇÃO					ESPESSURA DE CALIBRAÇÃO (mm)	ESPESSURA ATUAL (mm)	ESPESSURA NOMINAL (mm)	ESPESSURA MÍNIMA (mm)	REDUÇÃO (mm)
	0°	90°	180°	270°	CENTRO					
TAMPO SUPERIOR	3,93	3,92	3,85	3,95	3,98	6,00	3,85	-	-	-
CASCO 01	3,94	3,89	3,90	3,97	-	6,00	3,89	-	-	-
CASCO 02	3,91	3,92	3,93	3,88	-	6,00	3,88	-	-	-
TAMPO INFERIOR	3,92	3,90	3,94	3,95	3,90	6,00	3,90	-	-	-
