RELATÓRIO DE INSPEÇÃO DE VASO DE PRESSÃO

SABESP – BARIGUI

TAG: 1771075

COMPRESSOR DE AR

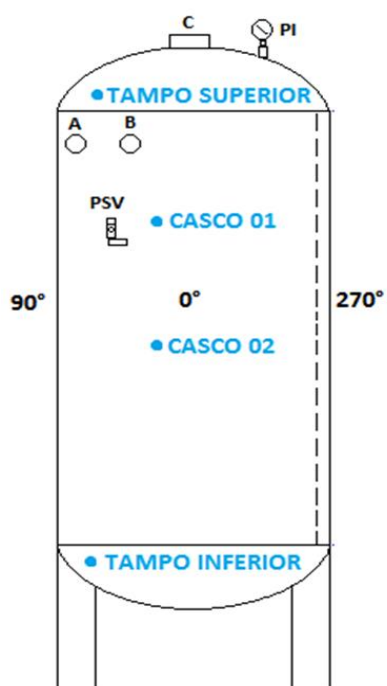
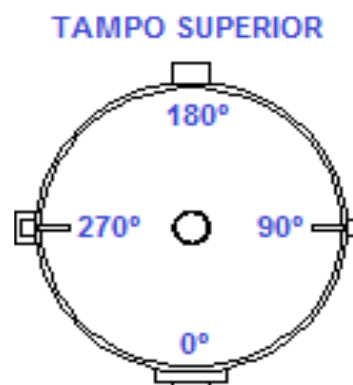
CROQUI DO ENSAIO

PONTO MEDIDO	POSIÇÃO					ESPESSURA DE CALIBRAÇÃO (mm)	ESPESSURA ATUAL (mm)	ESPESSURA NOMINAL (mm)	ESPESSURA MÍNIMA (mm)	REDUÇÃO (mm)
	0°	90°	180°	270°	CENTRO					
TAMPO SUPERIOR	3,92	3,94	3,96	3,99	4,00	6,00	3,92	-	-	-
CASCO 01	3,91	3,90	3,93	3,95	-	6,00	3,90	-	-	-
CASCO 02	3,92	3,89	3,96	3,97	-	6,00	3,89	-	-	-
TAMPO INFERIOR	3,99	3,88	3,93	3,99	4,02	6,00	3,88	-	-	-
