# INSPEÇÃO E ENSAIOS NR-35 EM LINHA DE VIDA

## RUMO - RIO CLARO

**TAG: P-16**

Executar Inspeções e Laudo na Linha de vida Flexível P-16, localizada no T9 para fins de certificação das atuais condições de segurança.

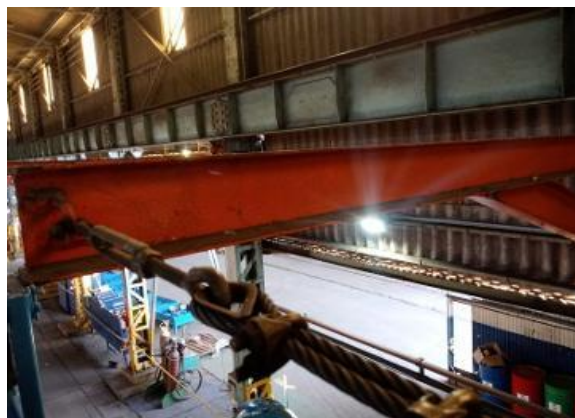
| | | | | | | | LEGENDA DE PRIORIDADE |
|---|---|---|---|---|---|---|---|
| 1 | SUPORTE DE FIXAÇÃO - LADO PORTARIA | VISUAL | INSPEÇÃO | Foi evidenciado que o suporte de fixação encontra-se em bom estado de conservação. | NADA CONSTA | - | |

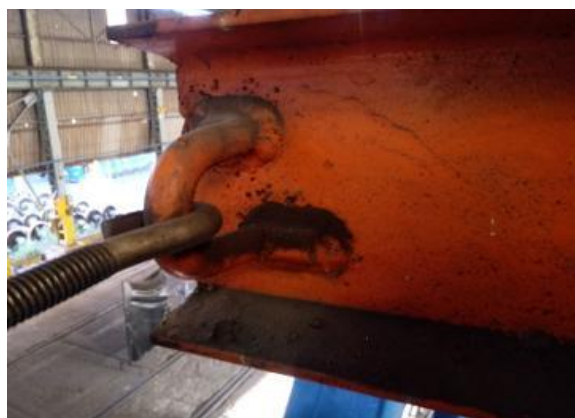
| | | | | | | | LEGENDA DE PRIORIDADE |
|---|---|---|---|---|---|---|---|
| 2 | OLHAL - LADO PORTARIA | VISUAL | INSPEÇÃO | Foi evidenciado que o olhal encontra-se em bom estado de conservação. | NADA CONSTA | - | |

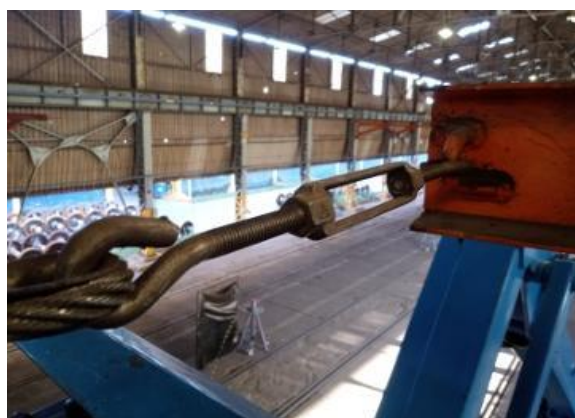
| | | | | | | | LEGENDA DE PRIORIDADE |
|---|---|---|---|---|---|---|---|
| 3 | ESTICADOR | VISUAL | INSPEÇÃO | Foi evidenciado que o esticador encontra-se em bom estado de conservação. | NADA CONSTA | - | |

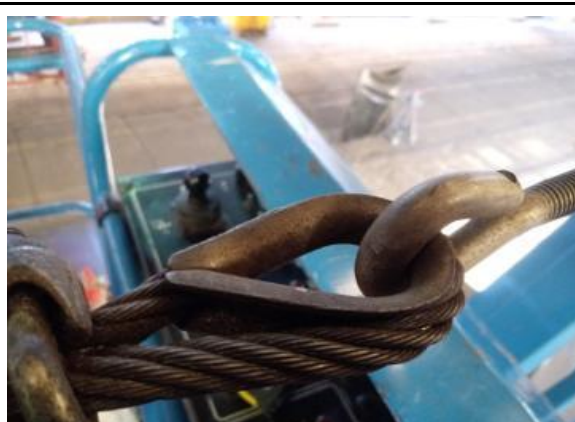
| | | | | | | | LEGENDA DE PRIORIDADE |
|---|---|---|---|---|---|---|---|
| 4 | SAPATILHO - LADO PORTARIA | VISUAL | INSPEÇÃO | Durante a inspeção foi evidenciado que o sapatilho encontra-se em bom estado de conservação. | NADA CONSTA | - | |

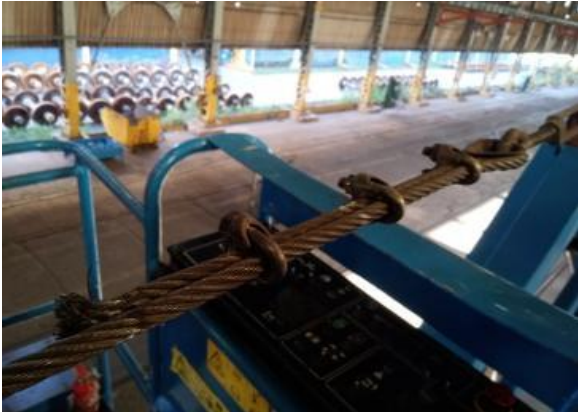
| <div><div><div>GRUPO</div><div></div><div>SINCE 1998 WITH YOU</div></div><div>NORMAS REGULAMENTADORAS</div></div> | | | | RELATÓRIO DE INSPEÇÃO NR-35 | | | | | |
|---|---|---|---|---|---|---|---|---|--|
| 5 | GRAMPOS - LADO PORTARIA | VISUAL | INSPEÇÃO | Foi evidenciado que os grampos encontra-se com espaçamento adequados. | NADA CONSTA | - | | | |

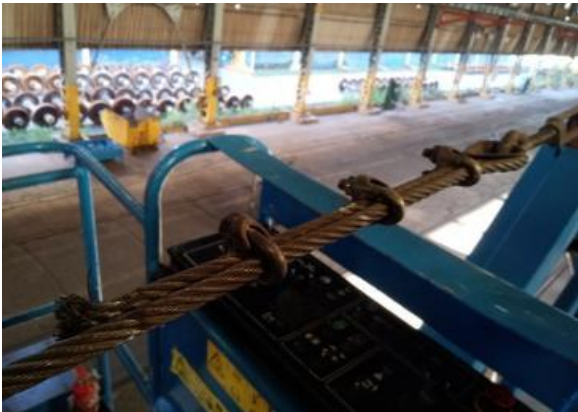
| <div><div><div>GRUPO</div><div></div><div>SINCE 1998 WITH YOU</div></div><div>NORMAS REGULAMENTADORAS</div></div> | | | | RELATÓRIO DE INSPEÇÃO NR-35 | | | | | |
|---|---|---|---|---|---|---|---|---|--|
| 6 | PERNA MORTA - LADO PORTARIA | VISUAL | INSPEÇÃO | Foi evidenciado que a perna morta encontra-se com o comprimento adequado. | NADA CONSTA | - | | | |

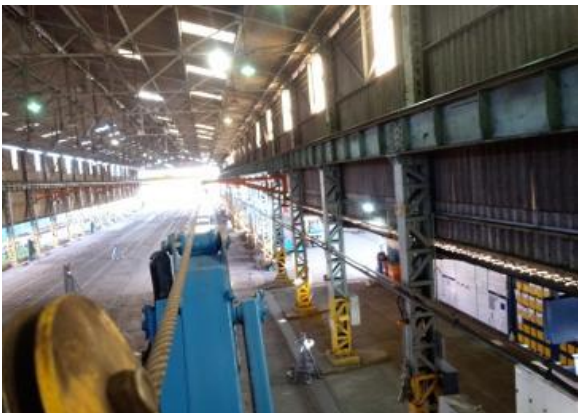
| <div><div><div>GRUPO</div><div></div><div>SINCE 1998 WITH YOU</div></div><div>NORMAS REGULAMENTADORAS</div></div> | | | | RELATÓRIO DE INSPEÇÃO NR-35 | | | | | |
|---|---|---|---|---|---|---|---|---|--|
| 7 | CABO DE AÇO | VISUAL | INSPEÇÃO | Durante a inspeção foi evidenciado que o cabo de aço encontra-se em bom estado de conservação. | NADA CONSTA | - | | | |

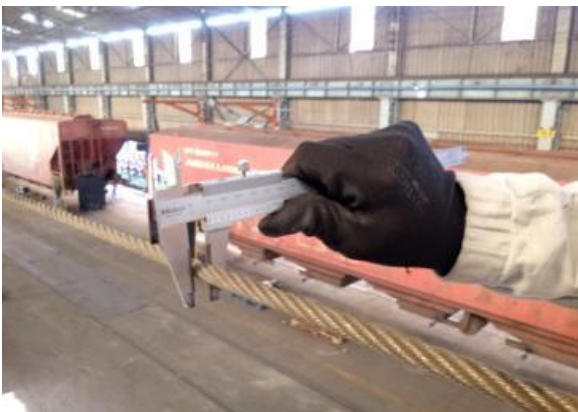
| <div><div><div>GRUPO</div><div></div><div>SINCE 1998 WITH YOU</div></div><div>NORMAS REGULAMENTADORAS</div></div> | | | | RELATÓRIO DE INSPEÇÃO NR-35 | | | | | |
|---|---|---|---|---|---|---|---|---|--|
| 8 | CABO DE AÇO | DIMENSIONAL | INSPEÇÃO | Foi realizado o dimensional do cabo de aço. | NADA CONSTA | - | | | |

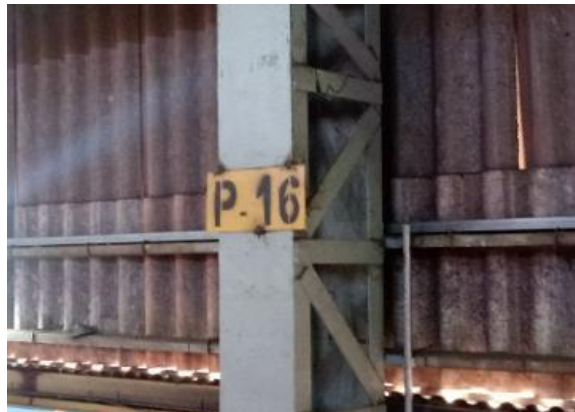
| <div><div><div>GRUPO SINCE 1998 WITH YOU</div><div><b>CONERGE</b></div><div>NORMAS REGULAMENTADORAS</div></div></div> | | | | RELATÓRIO DE INSPEÇÃO NR-35 | | | | |
|---|---|---|---|---|---|---|---|---|
| 9 | TAG | VISUAL | INSPEÇÃO | Foi evidenciado que a tag encontra-se em bom estado de conservação. | NADA CONSTA | - | | |

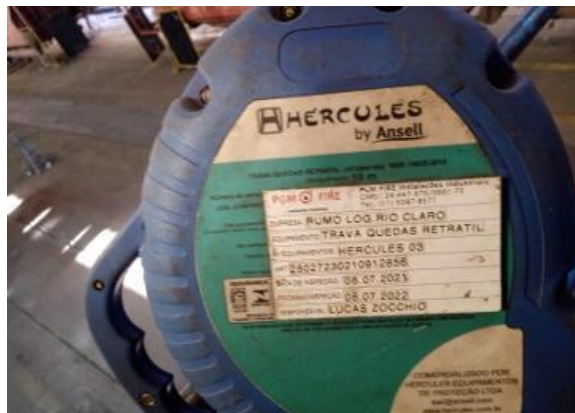
| <div><div><div>GRUPO SINCE 1998 WITH YOU</div><div><b>CONERGE</b></div><div>NORMAS REGULAMENTADORAS</div></div></div> | | | | RELATÓRIO DE INSPEÇÃO NR-35 | | | | |
|---|---|---|---|---|---|---|---|---|
| 10 | TRAVA QUEDAS | VISUAL | INSPEÇÃO | Foi evidenciado que o trava quedas encontra-se com o certificado de inspeção vencida. | Necessário providenciar inspeção no trava quedas com emissão de certificado | P-1 | | |

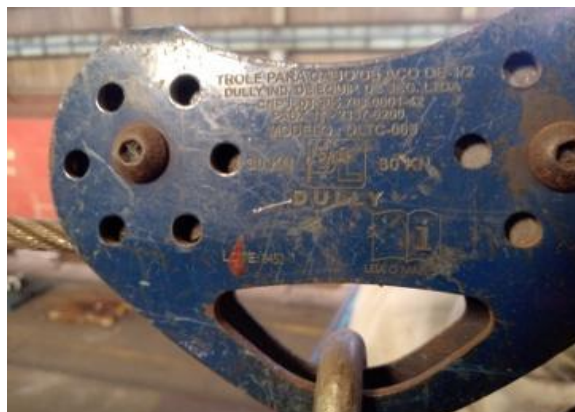
| <div><div><div>GRUPO SINCE 1998 WITH YOU</div><div><b>CONERGE</b></div><div>NORMAS REGULAMENTADORAS</div></div></div> | | | | RELATÓRIO DE INSPEÇÃO NR-35 | | | | |
|---|---|---|---|---|---|---|---|---|
| 11 | TROLE | VISUAL | INSPEÇÃO | Durante a inspeção foi evidenciado que o trole encontra-se em bom estado de conservação. | NADA CONSTA | - | | |

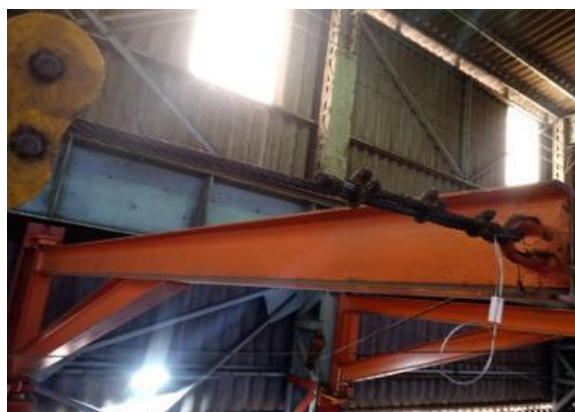
| <div><div><div>GRUPO SINCE 1998 WITH YOU</div><div><b>CONERGE</b></div><div>NORMAS REGULAMENTADORAS</div></div></div> | | | | RELATÓRIO DE INSPEÇÃO NR-35 | | | | |
|---|---|---|---|---|---|---|---|---|
| 12 | SUPORTE DE FIXAÇÃO - LADO OPOSTO | VISUAL | INSPEÇÃO | Foi evidenciado que o suporte de fixação encontra-se em bom estado de conservação. | NADA CONSTA | - | | |

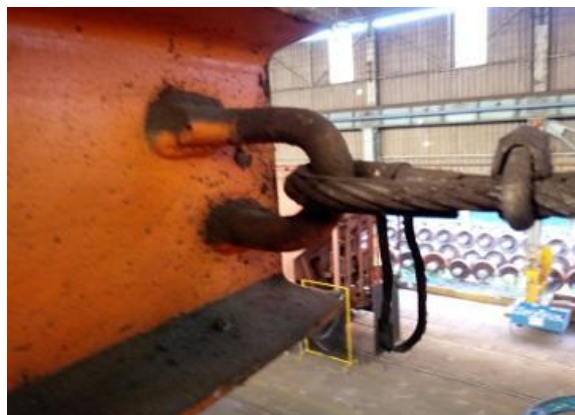
| | | | | | | | LEGENDA DE PRIORIDADE |
|---|---|---|---|---|---|---|---|
| 13 | OLHAL - LADO OPOSTO | VISUAL | INSPEÇÃO | Foi evidenciado que o olhal encontra-se em bom estado de conservação. | NADA CONSTA | - | |

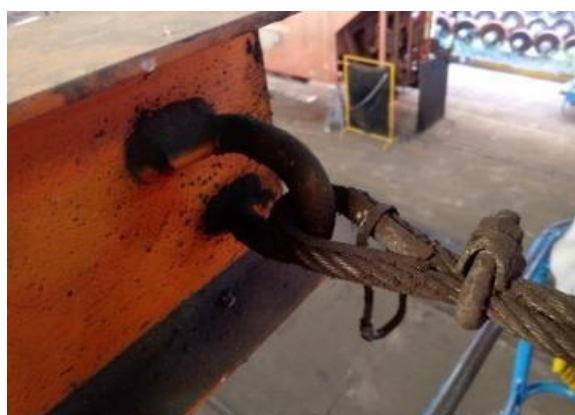
| | | | | | | | LEGENDA DE PRIORIDADE |
|---|---|---|---|---|---|---|---|
| 14 | SAPATILHO - LADO OPOSTO | VISUAL | INSPEÇÃO | Durante a inspeção foi evidenciado que o sapatilho encontra-se em bom estado de conservação. | NADA CONSTA | - | |

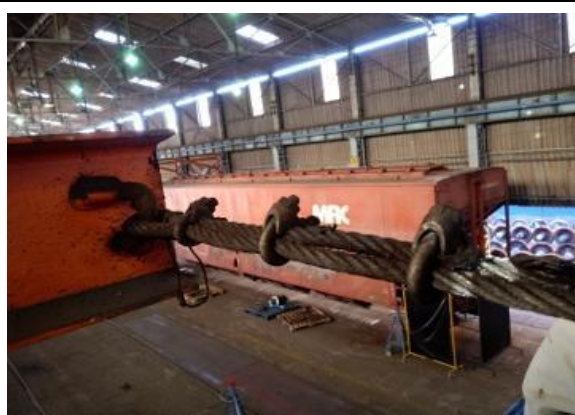
| | | | | | | | LEGENDA DE PRIORIDADE |
|---|---|---|---|---|---|---|---|
| 15 | GRAMPOS - LADO OPOSTO | VISUAL | INSPEÇÃO | Foi evidenciado que os grampos encontram-se com espaçamento adequados. | NADA CONSTA | - | |

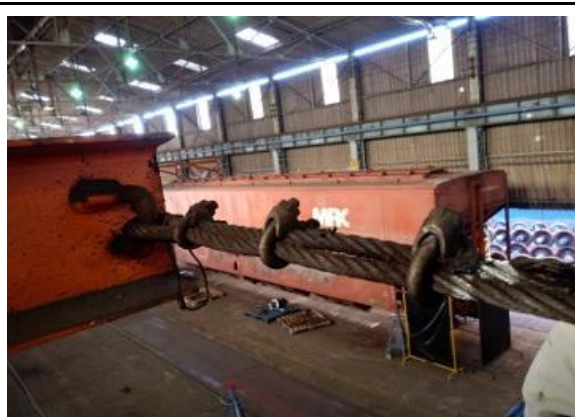
| | | | | | | | LEGENDA DE PRIORIDADE |
|---|---|---|---|---|---|---|---|
| 16 | PERNA MORTA - LADO OPOSTO | VISUAL | INSPEÇÃO | Foi evidenciado que a perna morta encontra-se com o comprimento adequado. | NADA CONSTA | - | |

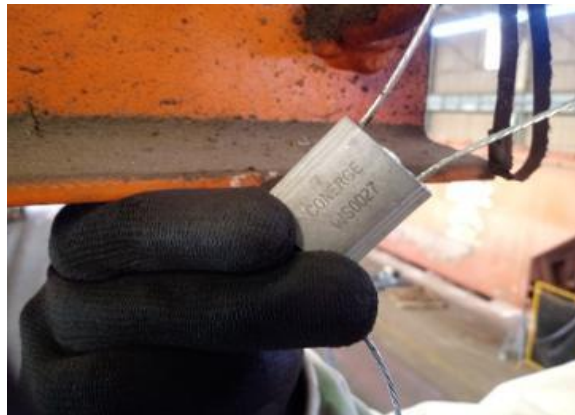
| | | | | | | | LEGENDA DE PRIORIDADE |
|---|---|---|---|---|---|---|---|
| 17 | LACRE | VISUAL | INSPEÇÃO | Durante a inspeção foi instalado o lacre WS0027 de próxima inspeção na linha de vida. | NADA CONSTA | - | |
