# INSPEÇÃO E ENSAIOS NR-35 EM LINHA DE VIDA

## RUMO - RIO CLARO

**TAG: P-14**

Executar Inspeções e Laudo na Linha de vida Flexível P-14, localizada no T9 para fins de certificação das atuais condições de segurança.

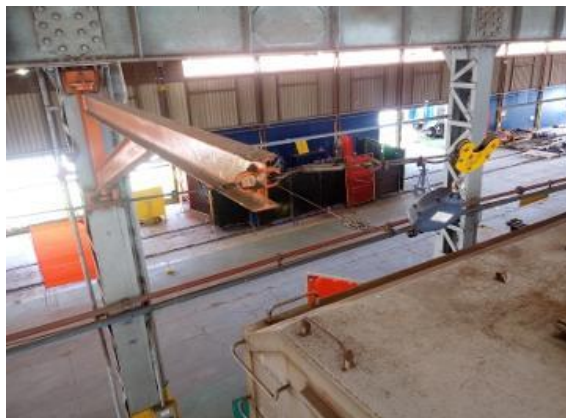
| | | | | | | | LEGENDA DE PRIORIDADE |
|---|---|---|---|---|---|---|---|
| 1 | SUORTE DE FIXAÇÃO - LADO PORTARIA | VISUAL | INSPEÇÃO | Foi evidenciado que o suporte de fixação encontra-se em bom estado de conservação. | NADA CONSTA | - | |

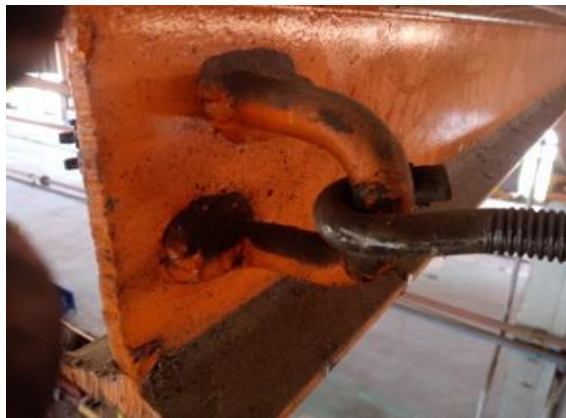
| | | | | | | | LEGENDA DE PRIORIDADE |
|---|---|---|---|---|---|---|---|
| 2 | OLHAL - LADO PORTARIA | VISUAL | INSPEÇÃO | Foi evidenciado que o olhal encontra-se em bom estado de conservação. | NADA CONSTA | - | |

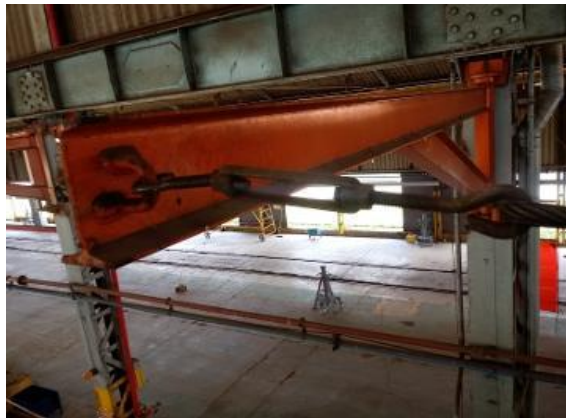
| | | | | | | | LEGENDA DE PRIORIDADE |
|---|---|---|---|---|---|---|---|
| 3 | ESTICADOR | VISUAL | INSPEÇÃO | Foi evidenciado que o esticador encontra-se em bom estado de conservação. | NADA CONSTA | - | |

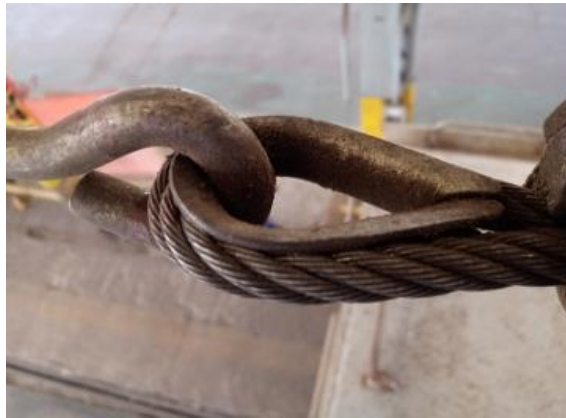
| | | | | | | | LEGENDA DE PRIORIDADE |
|---|---|---|---|---|---|---|---|
| 4 | SAPATILHO - LADO PORTARIA | VISUAL | INSPEÇÃO | Durante a inspeção foi evidenciado que o sapatilho encontra-se em bom estado de conservação. | NADA CONSTA | - | |

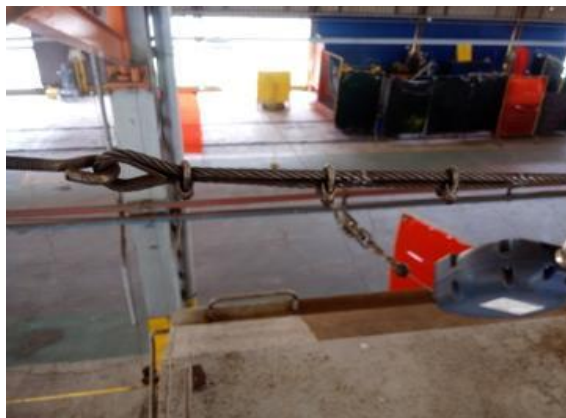
| | | | | | | | LEGENDA DE PRIORIDADE |
|---|---|---|---|---|---|---|---|
| 5 | GRAMPOS - LADO PORTARIA | VISUAL | INSPEÇÃO | Foi evidenciado que os grampos encontra-se com espaçamento adequados. | NADA CONSTA | - | |

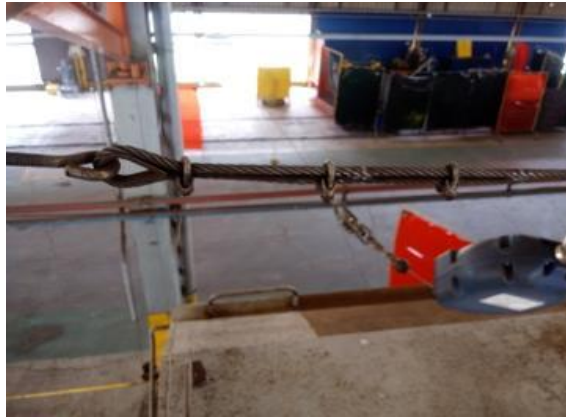
| | | | | | | | LEGENDA DE PRIORIDADE |
|---|---|---|---|---|---|---|---|
| 6 | PERNA MORTA - LADO PORTARIA | VISUAL | INSPEÇÃO | Foi evidenciado que a perna morta encontra-se com o comprimento adequado. | NADA CONSTA | - | |

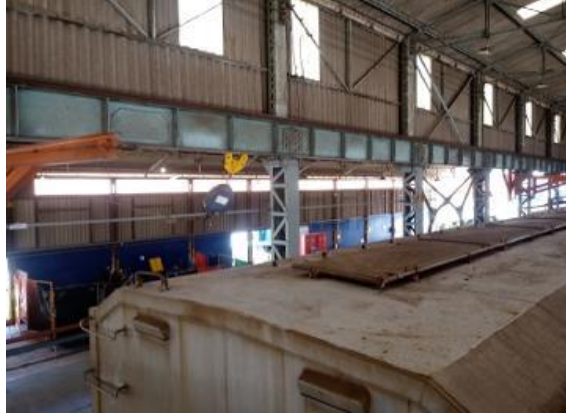
| | | | | | | | LEGENDA DE PRIORIDADE |
|---|---|---|---|---|---|---|---|
| 7 | CABO DE AÇO | VISUAL | INSPEÇÃO | Durante a inspeção foi evidenciado que o cabo de aço encontra-se em bom estado de conservação. | NADA CONSTA | - | |

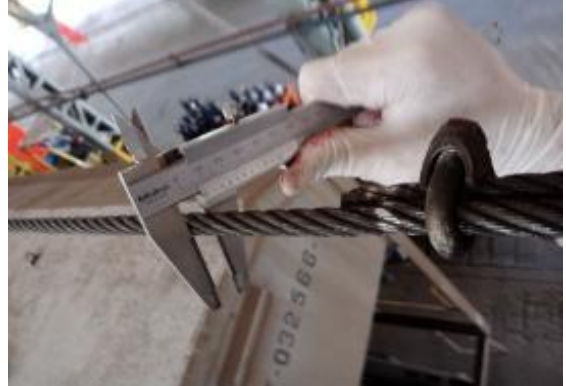
| | | | | | | | LEGENDA DE PRIORIDADE |
|---|---|---|---|---|---|---|---|
| 8 | CABO DE AÇO | DIMENSIONAL | INSPEÇÃO | Foi realizado o dimensional do cabo de aço. | NADA CONSTA | - | |

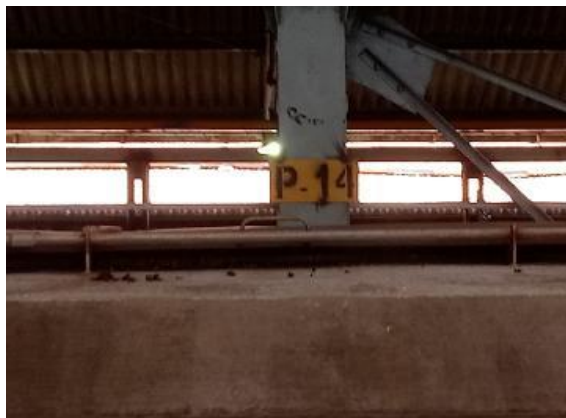
| | | | | | | | LEGENDA DE PRIORIDADE |
|---|---|---|---|---|---|---|---|
| 9 | TAG | VISUAL | INSPEÇÃO | Foi evidenciado que a tag encontra-se em bom estado de conservação. | NADA CONSTA | - | |

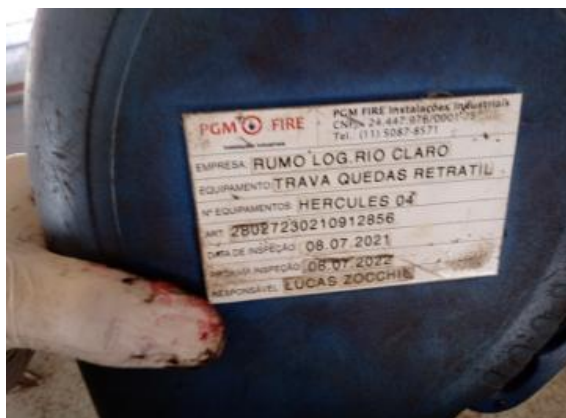
| | | | | | | | LEGENDA DE PRIORIDADE |
|---|---|---|---|---|---|---|---|
| 10 | TRAVA QUEDAS | VISUAL | INSPEÇÃO | Foi evidenciado que o trava quedas encontra-se com o certificado de inspeção vencida. | Necessário providenciar inspeção no trava quedas com emissão de certificado | P-1 | |

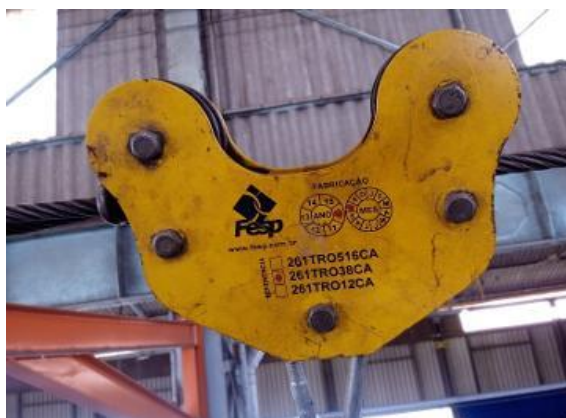
| | | | | | | | LEGENDA DE PRIORIDADE |
|---|---|---|---|---|---|---|---|
| 11 | TROLE | VISUAL | INSPEÇÃO | Durante a inspeção foi evidenciado que o trole encontra-se em bom estado de conservação. | NADA CONSTA | - | |

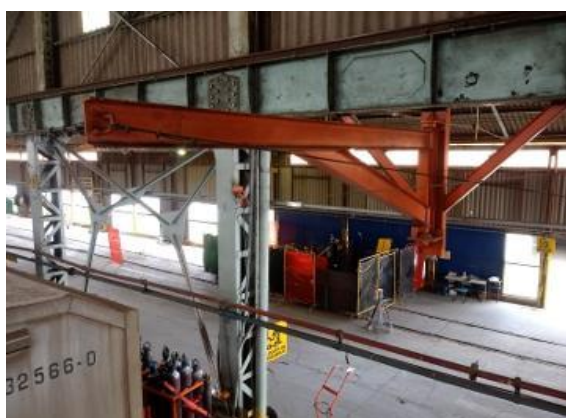
| | | | | | | | LEGENDA DE PRIORIDADE |
|---|---|---|---|---|---|---|---|
| 12 | SUPORTE DE FIXAÇÃO - LADO OPOSTO | VISUAL | INSPEÇÃO | Foi evidenciado que o suporte de fixação encontra-se em bom estado de conservação. | NADA CONSTA | - | |

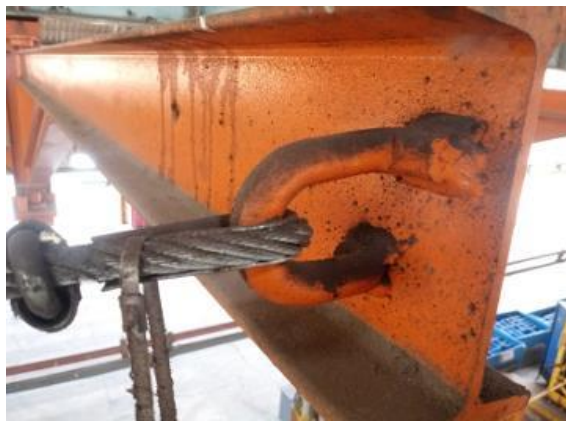
| | | | | | | | LEGENDA DE PRIORIDADE |
|---|---|---|---|---|---|---|---|
| 13 | OLHAL - LADO OPOSTO | VISUAL | INSPEÇÃO | Foi evidenciado que o olhal encontra-se em bom estado de conservação. | NADA CONSTA | - | |

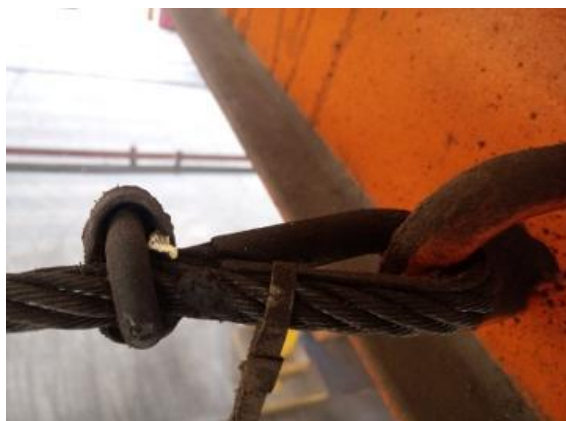
| | | | | | | | LEGENDA DE PRIORIDADE |
|---|---|---|---|---|---|---|---|
| 14 | SAPATILHO - LADO OPOSTO | VISUAL | INSPEÇÃO | Durante a inspeção foi evidenciado que o sapatilho encontra-se em bom estado de conservação. | NADA CONSTA | - | |

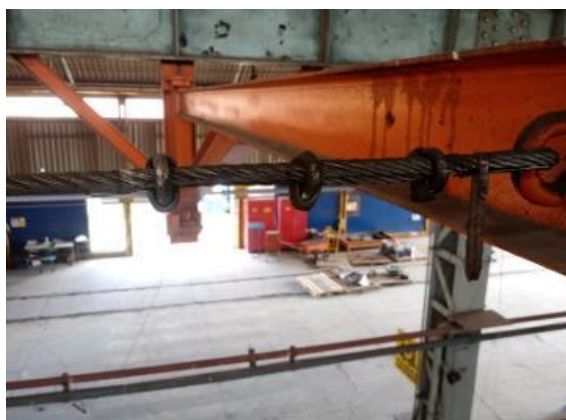
| | | | | | | | LEGENDA DE PRIORIDADE |
|---|---|---|---|---|---|---|---|
| 15 | GRAMPOS - LADO OPOSTO | VISUAL | INSPEÇÃO | Foi evidenciado que os grampos encontram-se com espaçamento adequados. | NADA CONSTA | - | |

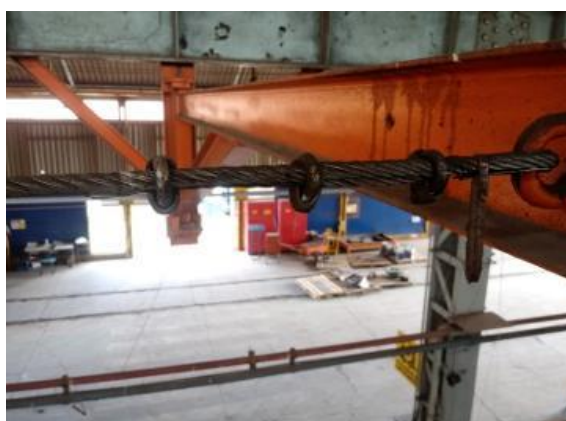
| | | | | | | | LEGENDA DE PRIORIDADE |
|---|---|---|---|---|---|---|---|
| 16 | PERNA MORTA - LADO OPOSTO | VISUAL | INSPEÇÃO | Foi evidenciado que a perna morta encontra-se com o comprimento adequado. | NADA CONSTA | - | |

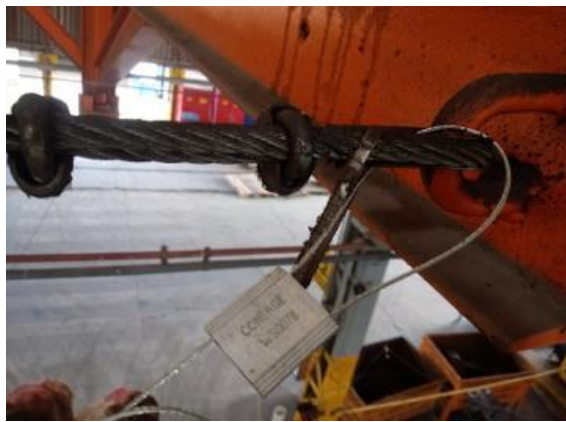
| | | | | | | | LEGENDA DE PRIORIDADE |
|---|---|---|---|---|---|---|---|
| 17 | LACRE | VISUAL | INSPEÇÃO | Durante a inspeção foi instalado o lacre WS0082 de próxima inspeção na linha de vida. | NADA CONSTA | - | |
