# INSPEÇÃO E ENSAIOS NR-35 EM LINHA DE VIDA

## RUMO - RIO CLARO

### TAG: P-12

Executar Inspeções e Laudo na Linha de vida Flexível P-12, localizada no T9 para fins de certificação das atuais condições de segurança.

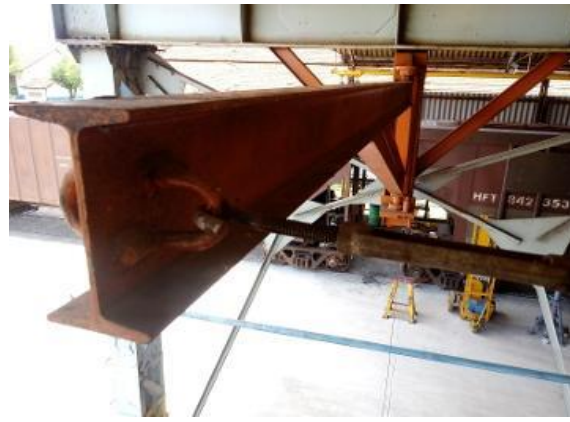
| | | | | | | | LEGENDA DE PRIORIDADE |
|---|---|---|---|---|---|---|---|
| 1 | SUPORTE DE FIXAÇÃO - LADO PORTARIA | VISUAL | INSPEÇÃO | Foi evidenciado que o suporte de fixação encontra-se em bom estado de conservação. | NADA CONSTA | - | |

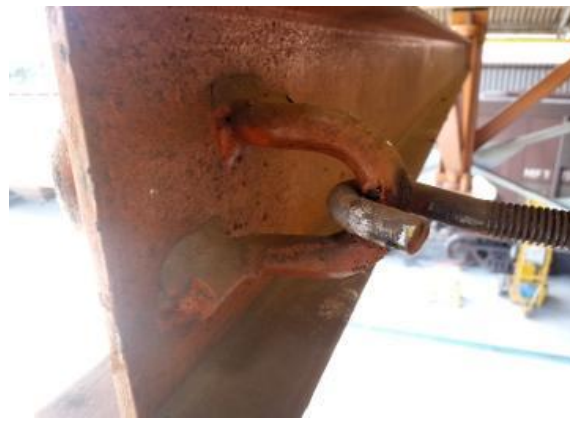
| | | | | | | | LEGENDA DE PRIORIDADE |
|---|---|---|---|---|---|---|---|
| 2 | OLHAL - LADO PORTARIA | VISUAL | INSPEÇÃO | Foi evidenciado que o olhal encontra-se em bom estado de conservação. | NADA CONSTA | - | |

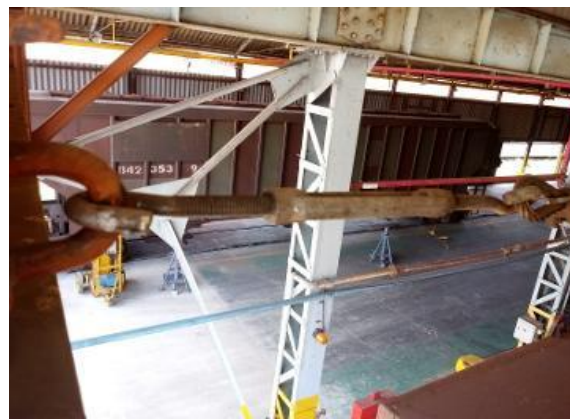
| | | | | | | | LEGENDA DE PRIORIDADE |
|---|---|---|---|---|---|---|---|
| 3 | ESTICADOR | VISUAL | INSPEÇÃO | Foi evidenciado que o esticador encontra-se em bom estado de conservação. | NADA CONSTA | - | |

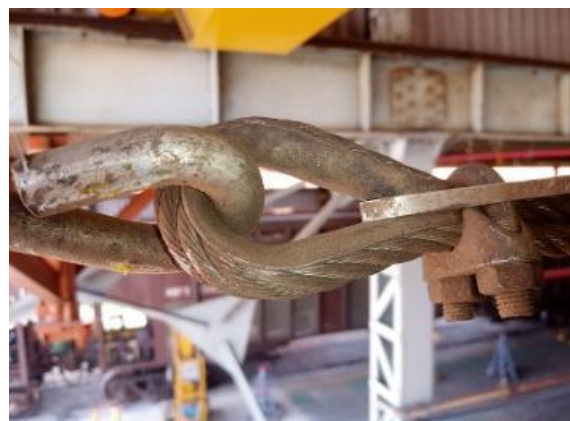
| | | | | | | | LEGENDA DE PRIORIDADE |
|---|---|---|---|---|---|---|---|
| 4 | SAPATILHO - LADO PORTARIA | VISUAL | INSPEÇÃO | Durante a inspeção foi evidenciado que o sapatilho encontra-se em bom estado de conservação. | NADA CONSTA | - | |

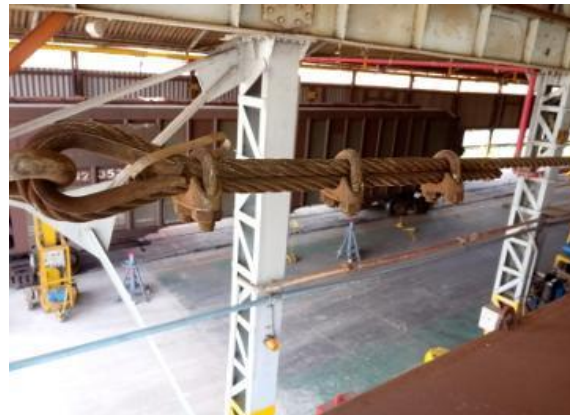
| | | | | | | | LEGENDA DE PRIORIDADE |
|---|---|---|---|---|---|---|---|
| 5 | GRAMPOS - LADO PORTARIA | VISUAL | INSPEÇÃO | Foi evidenciado que os grampos encontra-se com espaçamento adequados. | NADA CONSTA | - | |

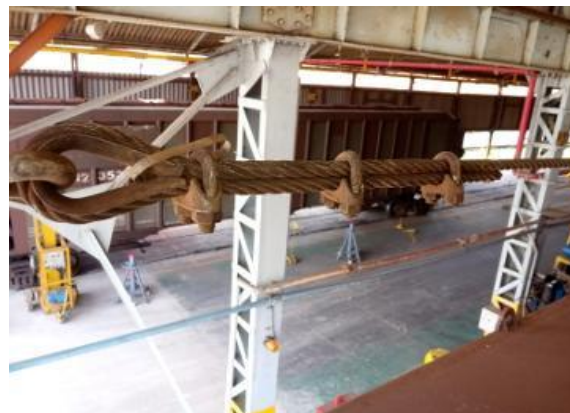
| | | | | | | | LEGENDA DE PRIORIDADE |
|---|---|---|---|---|---|---|---|
| 6 | PERNA MORTA - LADO PORTARIA | VISUAL | INSPEÇÃO | Foi evidenciado que a perna morta encontra-se com o comprimento adequado. | NADA CONSTA | - | |

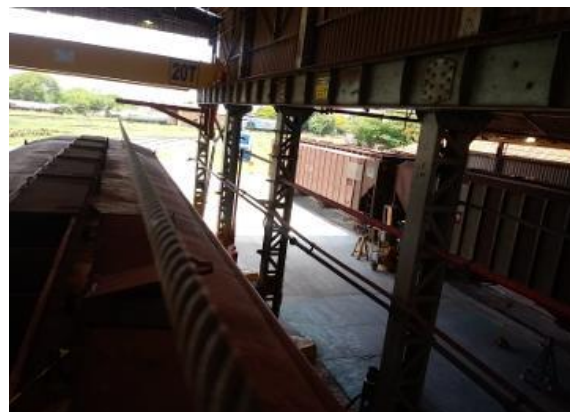
| | | | | | | | LEGENDA DE PRIORIDADE |
|---|---|---|---|---|---|---|---|
| 7 | CABO DE AÇO | VISUAL | INSPEÇÃO | Durante a inspeção foi evidenciado que o cabo de aço encontra-se em bom estado de conservação. | NADA CONSTA | - | |

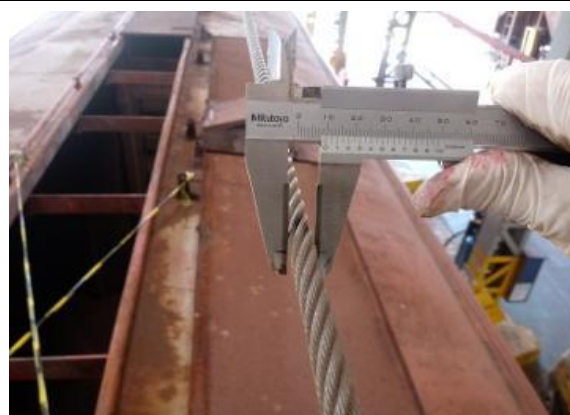
| | | | | | | | LEGENDA DE PRIORIDADE |
|---|---|---|---|---|---|---|---|
| 8 | CABO DE AÇO | DIMENSIONAL | INSPEÇÃO | Foi realizado o dimensional do cabo de aço. | NADA CONSTA | - | |

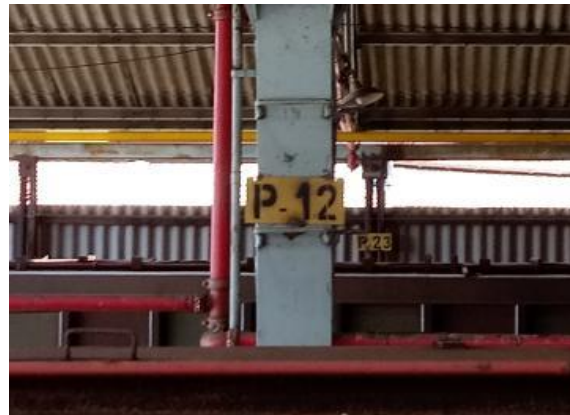
| | | | | | | | LEGENDA DE PRIORIDADE |
|---|---|---|---|---|---|---|---|
| 9 | TAG | VISUAL | INSPEÇÃO | Foi evidenciado que a tag encontra-se em bom estado de conservação. | NADA CONSTA | - | |

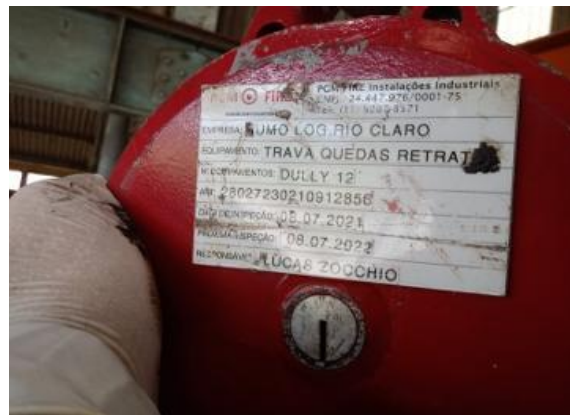
| | | | | | | | LEGENDA DE PRIORIDADE |
|---|---|---|---|---|---|---|---|
| 10 | TRAVA QUEDAS | VISUAL | INSPEÇÃO | Foi evidenciado que o trava quedas encontra-se com o certificado de inspeção vencida. | Necessário providenciar inspeção no trava quedas com emissão de certificado | P-1 | |

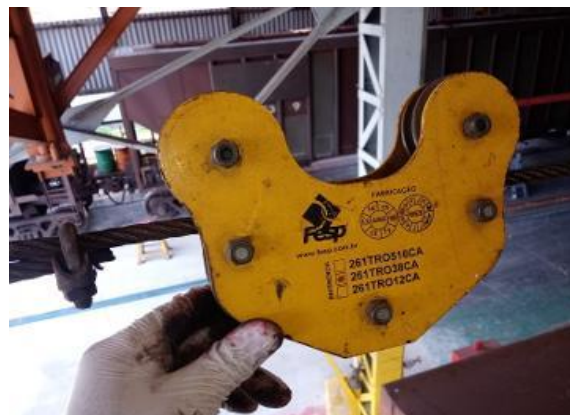
| | | | | | | | LEGENDA DE PRIORIDADE |
|---|---|---|---|---|---|---|---|
| 11 | TROLE | VISUAL | INSPEÇÃO | Durante a inspeção foi evidenciado que o trole encontra-se em bom estado de conservação. | NADA CONSTA | - | |

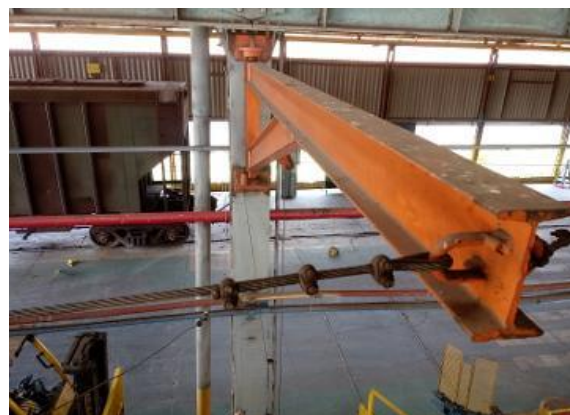
| | | | | | | | LEGENDA DE PRIORIDADE |
|---|---|---|---|---|---|---|---|
| 12 | SUPORTE DE FIXAÇÃO - LADO OPOSTO | VISUAL | INSPEÇÃO | Foi evidenciado que o suporte de fixação encontra-se em bom estado de conservação. | NADA CONSTA | - | |

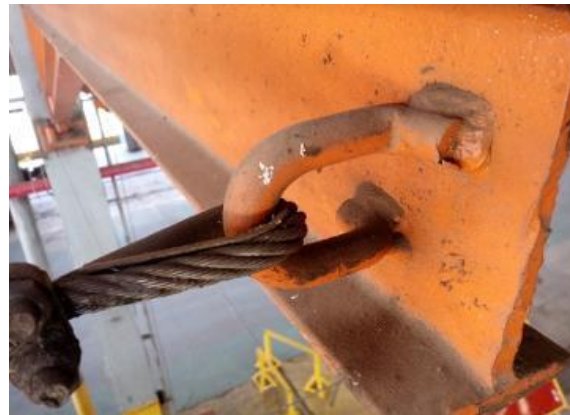
| | | | | | | | LEGENDA DE PRIORIDADE |
|---|---|---|---|---|---|---|---|
| 13 | OLHAL - LADO OPOSTO | VISUAL | INSPEÇÃO | Foi evidenciado que o olhal encontra-se em bom estado de conservação. | NADA CONSTA | - | |

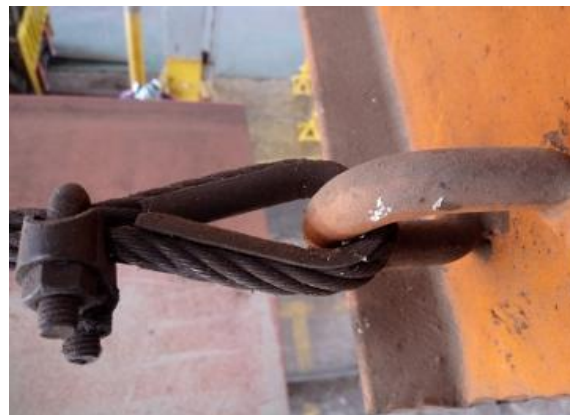
| | | | | | | | LEGENDA DE PRIORIDADE |
|---|---|---|---|---|---|---|---|
| 14 | SAPATILHO - LADO OPOSTO | VISUAL | INSPEÇÃO | Durante a inspeção foi evidenciado que o sapatilho encontra-se em bom estado de conservação. | NADA CONSTA | - | |

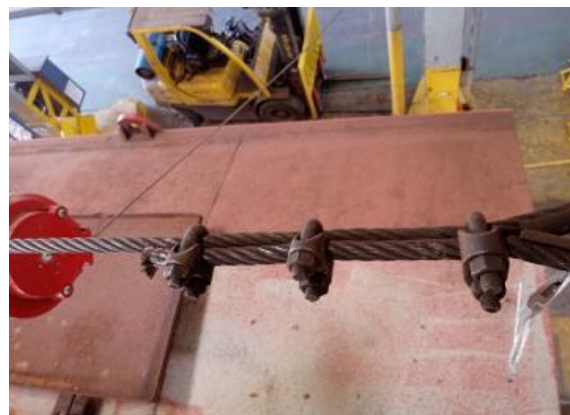
| | | | | | | | LEGENDA DE PRIORIDADE |
|---|---|---|---|---|---|---|---|
| 15 | GRAMPOS - LADO OPOSTO | VISUAL | INSPEÇÃO | Foi evidenciado que os grampos encontra-se com espaçamento adequados. | NADA CONSTA | - | |

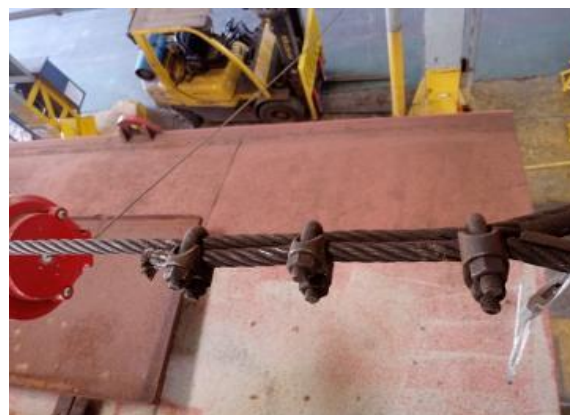
| | | | | | | | LEGENDA DE PRIORIDADE |
|---|---|---|---|---|---|---|---|
| 16 | PERNA MORTA - LADO OPOSTO | VISUAL | INSPEÇÃO | Foi evidenciado que a perna morta encontra-se com o comprimento adequado. | NADA CONSTA | - | |

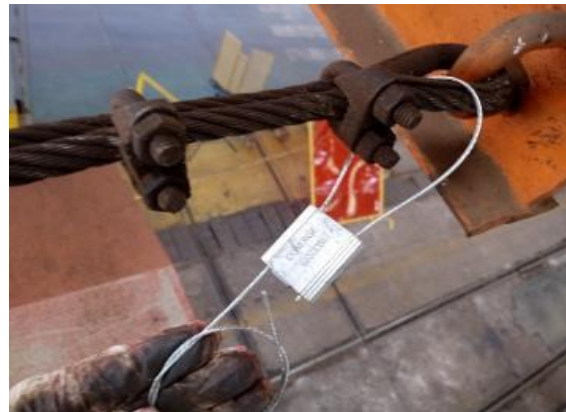
| | | | | | | | LEGENDA DE PRIORIDADE |
|---|---|---|---|---|---|---|---|
| 17 | LACRE | VISUAL | INSPEÇÃO | Durante a inspeção foi instalado o lacre WS0084 de próxima inspeção na linha de vida. | NADA CONSTA | - | |
