INSPEÇÃO E ENSAIOS NR-35 EM LINHA DE VIDA

RUMO - RIO CLARO

TAG: P-4

Executar Inspeções e Laudo na Linha de vida Flexível P-4, localizada no T9 para fins de certificação das atuais condições de segurança.

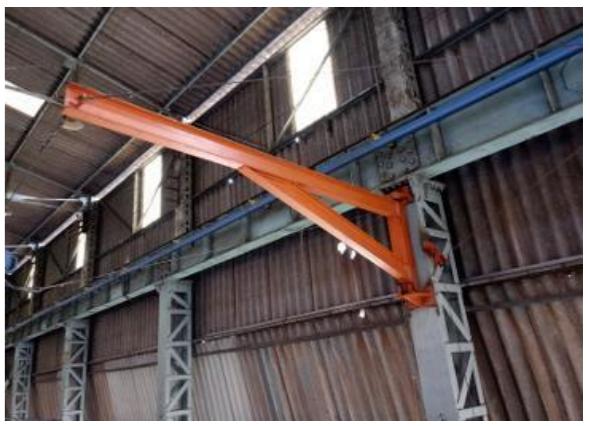
Nº	LOCAL INSPECIONADO	TIPO DE INSPEÇÃO	ITEM	SITUAÇÃO ENCONTRADA	RECOMENDAÇÃO	PRIORIDADE	FOTO
1	SUPORTE DE FIXAÇÃO - LADO PORTARIA	VISUAL	INSPEÇÃO	Foi evidenciado que o suporte de fixação encontra-se em bom estado de conservação.	NADA CONSTA	-

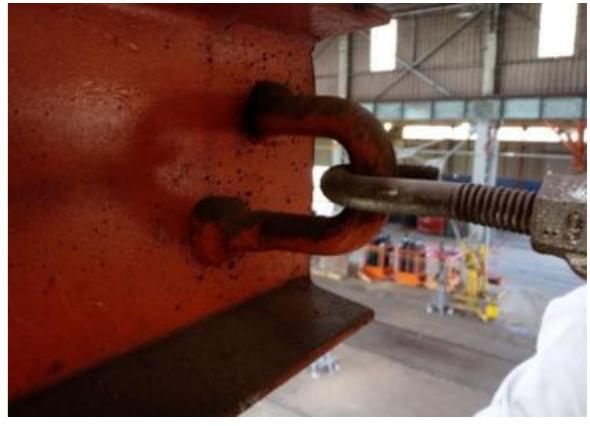
2	OLHAL - LADO PORTARIA	VISUAL	INSPEÇÃO	Foi evidenciado que o olhal encontra-se em bom estado de conservação.	NADA CONSTA	-

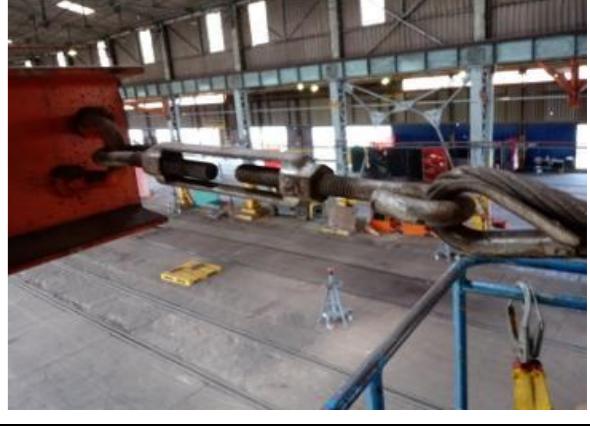
3	ESTICADOR	VISUAL	INSPEÇÃO	Foi evidenciado que o esticador encontra-se em bom estado de conservação.	NADA CONSTA	-

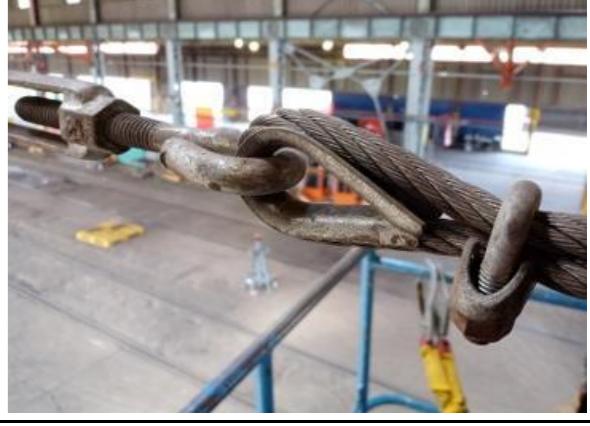
4	SAPATILHO - LADO PORTARIA	VISUAL	INSPEÇÃO	Durante a inspeção foi evidenciado que o sapatinho encontra-se em bom estado de conservação.	NADA CONSTA	-

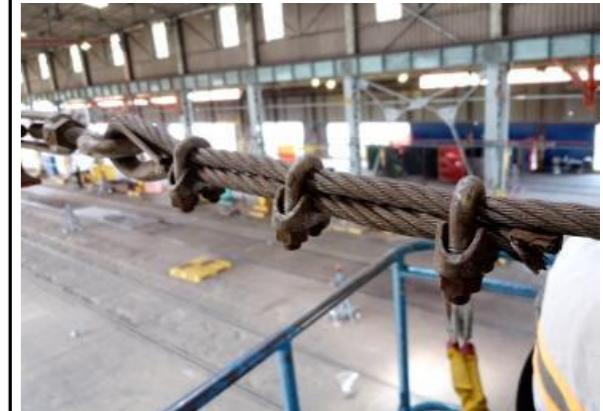
Nº	LOCAL INSPECIONADO	TIPO DE INSPEÇÃO	ITEM	SITUAÇÃO ENCONTRADA	RECOMENDAÇÃO	PRIORIDADE	FOTO
5	GRAMPOS - LADO PORTARIA	VISUAL	INSPEÇÃO	Foi evidenciado que os grampos encontram-se com espaçamento adequados.	NADA CONSTA	-

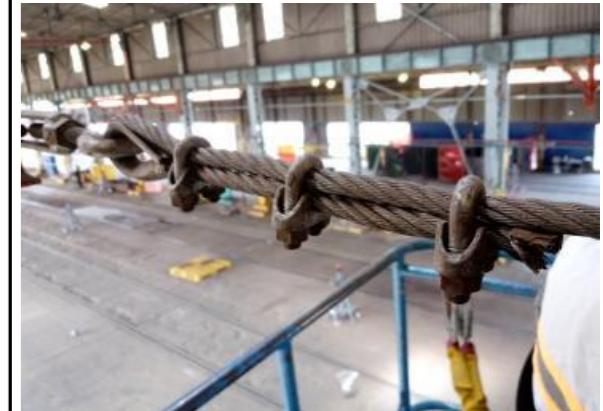
6	PERNA MORTA - LADO PORTARIA	VISUAL	INSPEÇÃO	Foi evidenciado que a perna morta encontra-se com o comprimento adequado.	NADA CONSTA	-

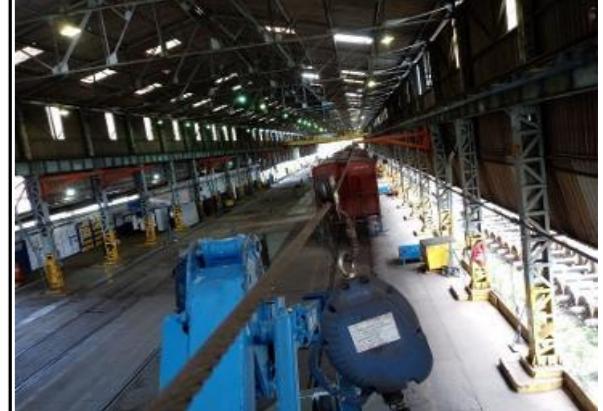
7	CABO DE AÇO	VISUAL	INSPEÇÃO	Durante a inspeção foi evidenciado que o cabo de aço encontra-se em bom estado de conservação.	NADA CONSTA	-

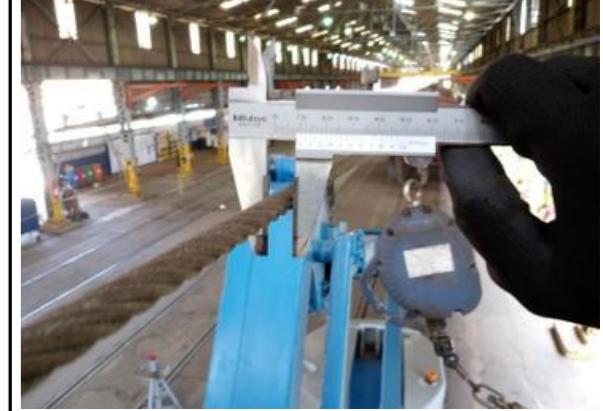
8	CABO DE AÇO	DIMENSIONAL	INSPEÇÃO	Foi realizado o dimensional do cabo de aço.	NADA CONSTA	-

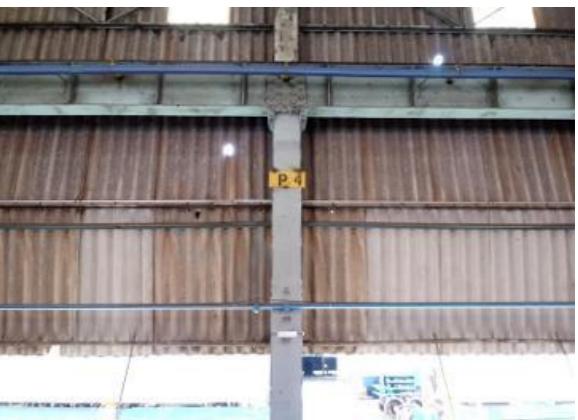
Nº	LOCAL INSPECIONADO	TIPO DE INSPEÇÃO	ITEM	SITUAÇÃO ENCONTRADA	RECOMENDAÇÃO	PRIORIDADE	FOTO
9	TAG	VISUAL	INSPEÇÃO	Foi evidenciado que a tag encontra-se em bom estado de conservação.	NADA CONSTA	-

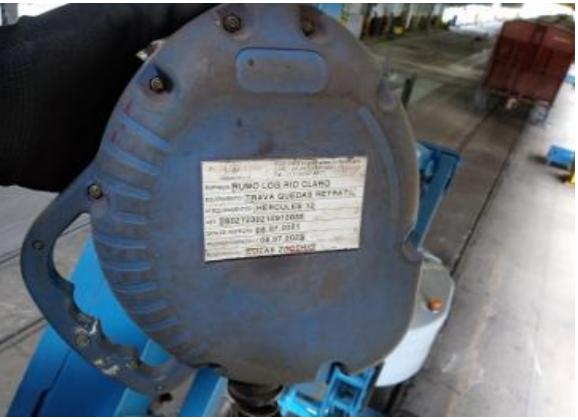
10	TRAVA QUEDAS	VISUAL	INSPEÇÃO	Foi evidenciado que o trava quedas encontra-se com o certificado de inspeção vencida.	Necessário providenciar inspeção no trava quedas com emissão de certificado	P-1

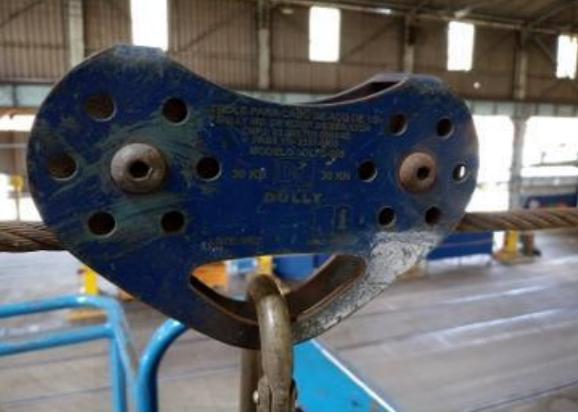
11	TROLE	VISUAL	INSPEÇÃO	Durante a inspeção foi evidenciado que o trole encontra-se em bom estado de conservação.	NADA CONSTA	-

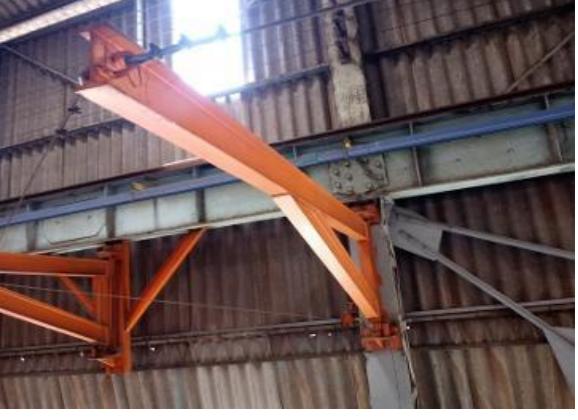
12	SUPORTE DE FIXAÇÃO - LADO OPOSTO	VISUAL	INSPEÇÃO	Foi evidenciado que o suporte de fixação encontra-se em bom estado de conservação.	NADA CONSTA	-

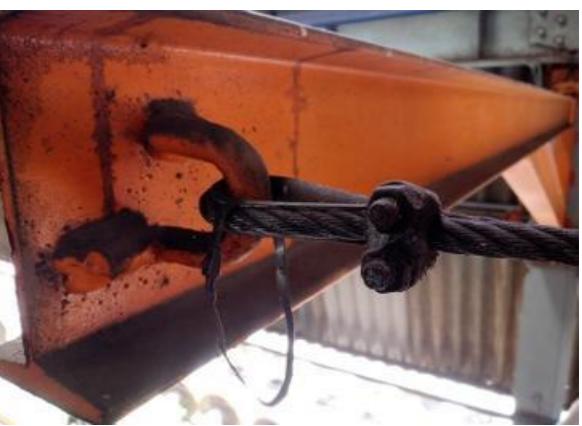
Nº	LOCAL INSPECIONADO	TIPO DE INSPEÇÃO	ITEM	SITUAÇÃO ENCONTRADA	RECOMENDAÇÃO	PRIORIDADE	FOTO
13	OLHAL - LADO OPOSTO	VISUAL	INSPEÇÃO	Foi evidenciado que o olhal encontra-se em bom estado de conservação.	NADA CONSTA	-

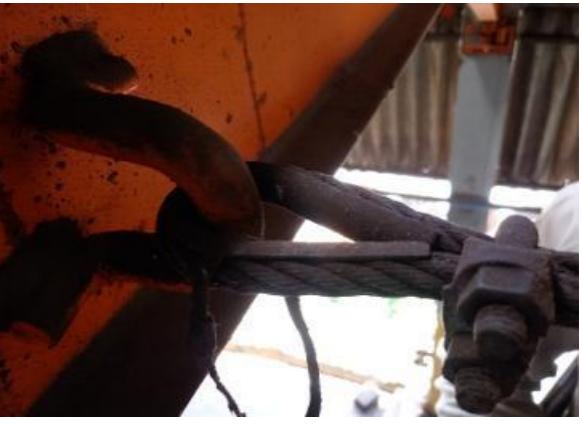
14	SAPATILHO - LADO OPOSTO	VISUAL	INSPEÇÃO	Durante a inspeção foi evidenciado que o sapatinho encontra-se em bom estado de conservação.	NADA CONSTA	-

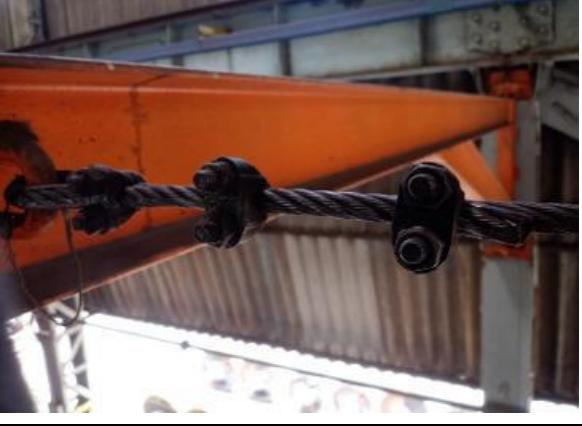
15	GRAMPOS - LADO OPOSTO	VISUAL	INSPEÇÃO	Foi evidenciado que os grampos encontram-se com espaçamento adequados.	NADA CONSTA	-

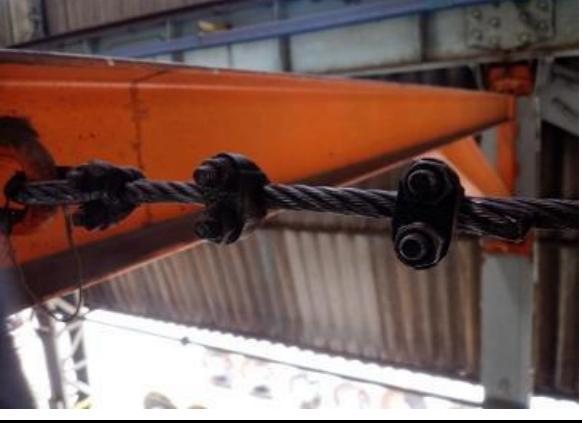
16	PERNA MORTA - LADO OPOSTO	VISUAL	INSPEÇÃO	Foi evidenciado que a perna morta encontra-se com o comprimento adequado.	NADA CONSTA	-

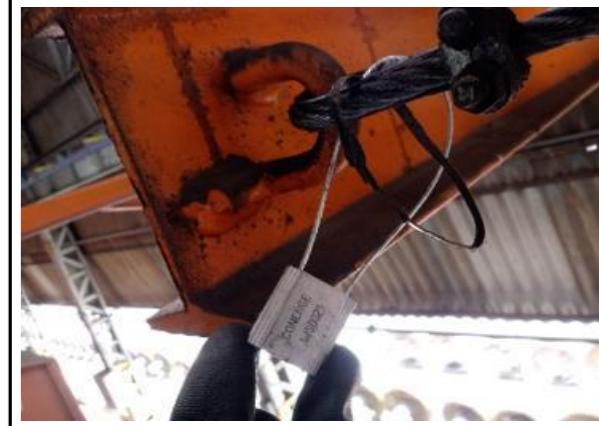
Nº	LOCAL INSPECIONADO	TIPO DE INSPEÇÃO	ITEM	SITUAÇÃO ENCONTRADA	RECOMENDAÇÃO	PRIORIDADE	FOTO
17	LACRE	VISUAL	INSPEÇÃO	Durante a inspeção foi instalado o lacre WS0038 de próxima inspeção na linha de vida.	NADA CONSTA	-
