# INSPEÇÃO E ENSAIOS NR-35 EM LINHA DE VIDA

## RUMO - RIO CLARO

### TAG: P-2

Executar Inspeções e Laudo na Linha de vida Flexível P-2, localizada no T9 para fins de certificação das atuais condições de segurança.

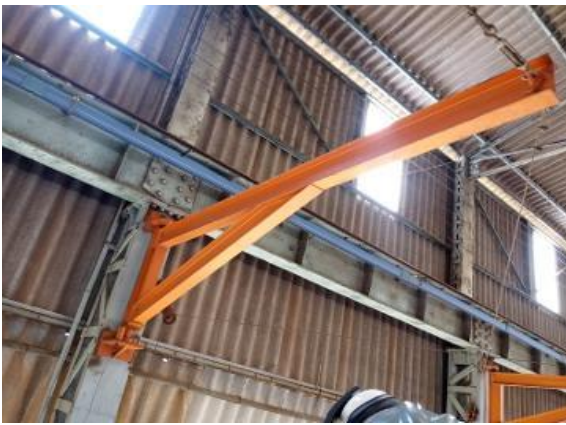
| | | | | | | | LEGENDA DE PRIORIDADE |
|---|---|---|---|---|---|---|---|
| 1 | SUORTE DE FIXAÇÃO - LADO PORTARIA | VISUAL | INSPEÇÃO | Foi evidenciado que o suporte de fixação encontra-se em bom estado de conservação. | NADA CONSTA | - | |

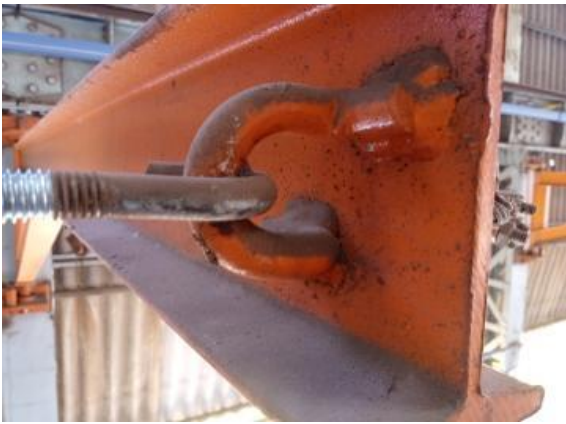
| | | | | | | | LEGENDA DE PRIORIDADE |
|---|---|---|---|---|---|---|---|
| 2 | OLHAL - LADO PORTARIA | VISUAL | INSPEÇÃO | Foi evidenciado que o olhal encontra-se em bom estado de conservação. | NADA CONSTA | - | |

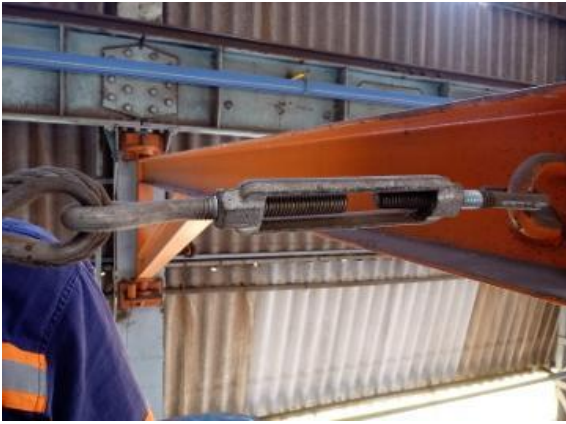
| | | | | | | | LEGENDA DE PRIORIDADE |
|---|---|---|---|---|---|---|---|
| 3 | ESTICADOR | VISUAL | INSPEÇÃO | Foi evidenciado que o esticado encontra-se em bom estado de conservação. | NADA CONSTA | - | |

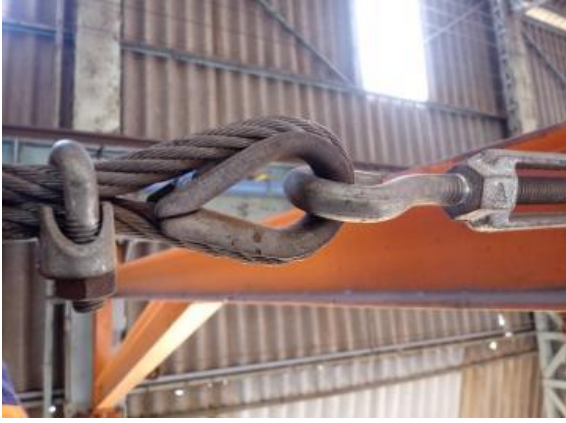
| | | | | | | | LEGENDA DE PRIORIDADE |
|---|---|---|---|---|---|---|---|
| 4 | SAPATILHO - LADO PORTARIA | VISUAL | INSPEÇÃO | Durante a inspeção foi evidenciado que o sapatilho encontra-se em bom estado de conservação. | NADA CONSTA | - | |

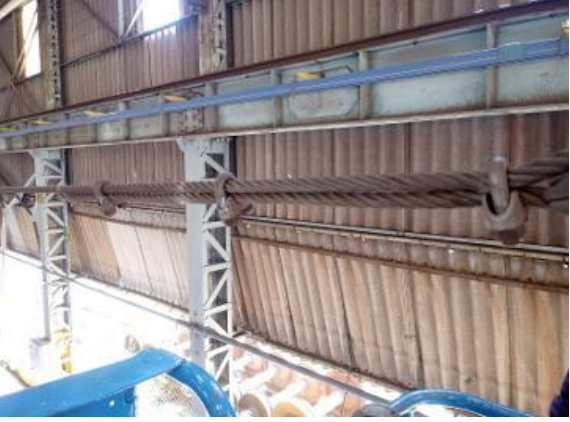
| <div><div><div>GRUPO</div><div></div><div>SINCE 1998 WITH YOU</div></div><div>NORMAS REGULAMENTADORAS</div></div> | | RELATÓRIO DE INSPEÇÃO NR-35 | | | | | |
|---|---|---|---|---|---|---|---|
| 5 | GRAMPOS - LADO PORTARIA | VISUAL | INSPEÇÃO | Foi evidenciado que os grampos encontra-se com espaçamento adequados. | NADA CONSTA | - | |

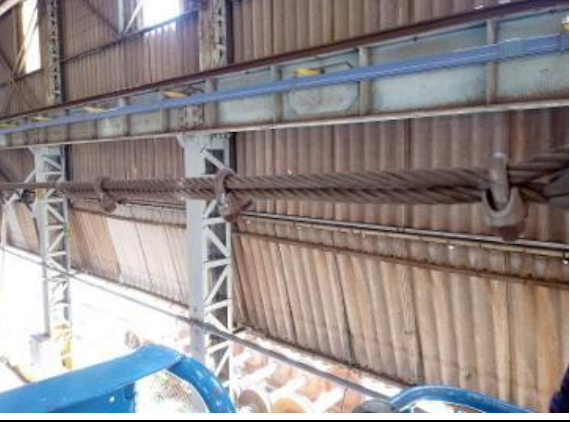
| <div><div><div>GRUPO</div><div></div><div>SINCE 1998 WITH YOU</div></div><div>NORMAS REGULAMENTADORAS</div></div> | | RELATÓRIO DE INSPEÇÃO NR-35 | | | | | |
|---|---|---|---|---|---|---|---|
| 6 | PERNA MORTA - LADO PORTARIA | VISUAL | INSPEÇÃO | Foi evidenciado que a perna morta encontra-se com o comprimento adequado. | NADA CONSTA | - | |

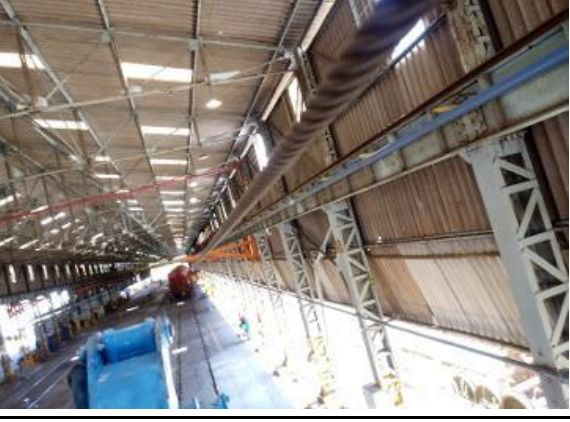
| <div><div><div>GRUPO</div><div></div><div>SINCE 1998 WITH YOU</div></div><div>NORMAS REGULAMENTADORAS</div></div> | | RELATÓRIO DE INSPEÇÃO NR-35 | | | | | |
|---|---|---|---|---|---|---|---|
| 7 | CABO DE AÇO | VISUAL | INSPEÇÃO | Durante a inspeção foi evidenciado que o cabo de aço encontra-se em bom estado de conservação. | NADA CONSTA | - | |

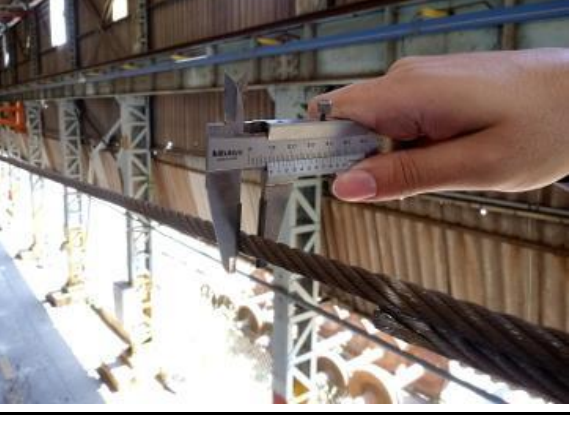
| <div><div><div>GRUPO</div><div></div><div>SINCE 1998 WITH YOU</div></div><div>NORMAS REGULAMENTADORAS</div></div> | | RELATÓRIO DE INSPEÇÃO NR-35 | | | | | |
|---|---|---|---|---|---|---|---|
| 8 | CABO DE AÇO | DIMENSIONAL | INSPEÇÃO | Foi realizado o dimensional do cabo de aço. | NADA CONSTA | - | |

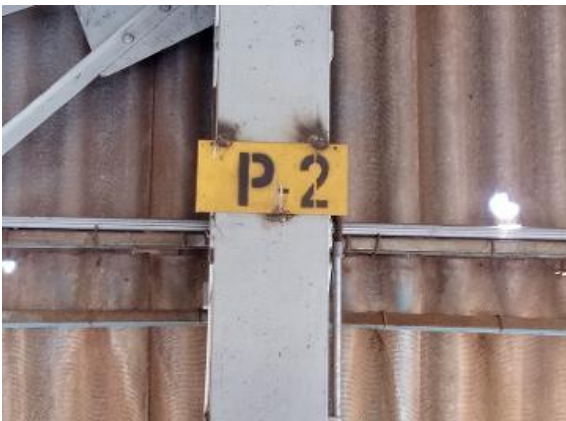
| | | | | | | | LEGENDA DE PRIORIDADE |
|---|---|---|---|---|---|---|---|
| 9 | TAG | VISUAL | INSPEÇÃO | Foi evidenciado que a tag encontra-se em bom estado de conservação. | NADA CONSTA | - | |

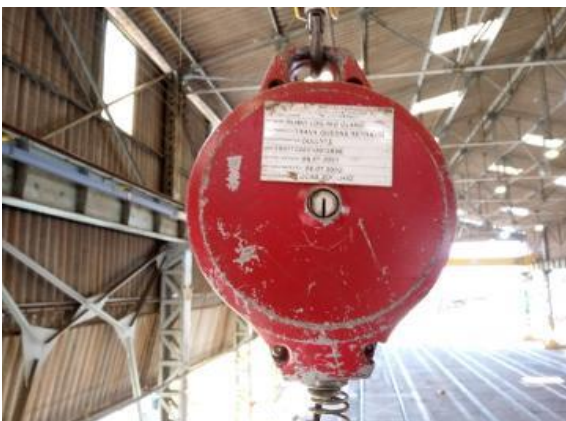
| | | | | | | | LEGENDA DE PRIORIDADE |
|---|---|---|---|---|---|---|---|
| 10 | TRAVA QUEDAS | VISUAL | INSPEÇÃO | Foi evidenciado que o trava quedas encontra-se com o certificado de inspeção vencida. | Necessário providenciar inspeção no trava quedas com emissão de certificado | P-1 | |

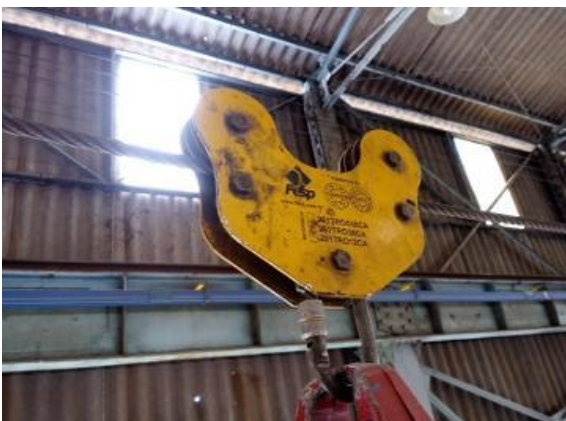
| | | | | | | | LEGENDA DE PRIORIDADE |
|---|---|---|---|---|---|---|---|
| 11 | TROLE | VISUAL | INSPEÇÃO | Durante a inspeção foi evidenciado que o trole encontra-se em bom estado de conservação. | NADA CONSTA | - | |

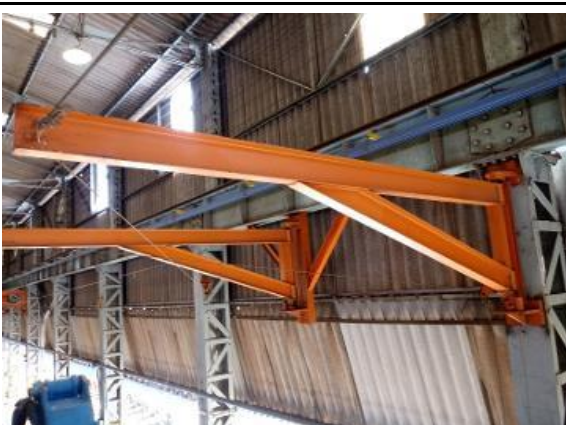
| | | | | | | | LEGENDA DE PRIORIDADE |
|---|---|---|---|---|---|---|---|
| 12 | SUPORTE DE FIXAÇÃO - LADO OPOSTO | VISUAL | INSPEÇÃO | Foi evidenciado que o suporte de fixação encontra-se em bom estado de conservação. | NADA CONSTA | - | |

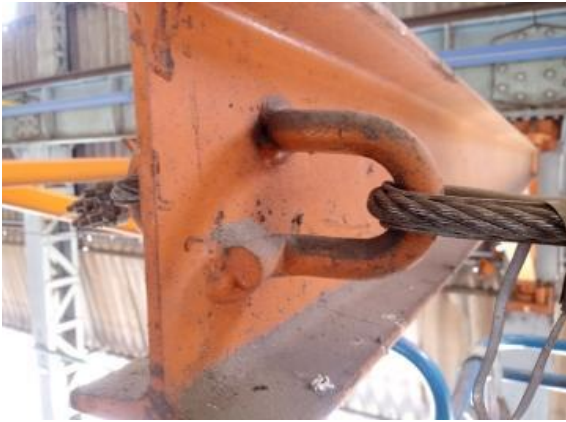
| | | | | | | | LEGENDA DE PRIORIDADE |
|---|---|---|---|---|---|---|---|
| 13 | OLHAL - LADO OPOSTO | VISUAL | INSPEÇÃO | Foi evidenciado que o olhal encontra-se em bom estado de conservação. | NADA CONSTA | - | |

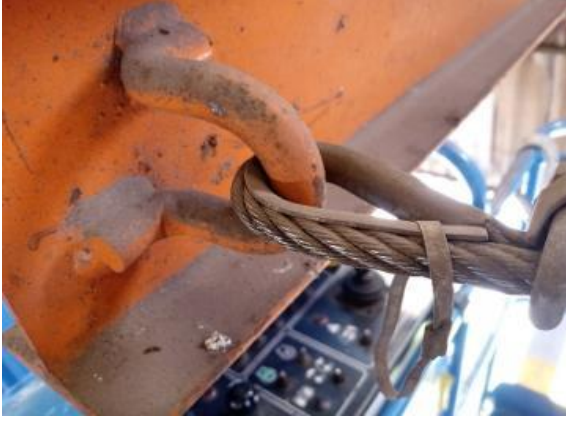
| | | | | | | | LEGENDA DE PRIORIDADE |
|---|---|---|---|---|---|---|---|
| 14 | SAPATILHO - LADO OPOSTO | VISUAL | INSPEÇÃO | Durante a inspeção foi evidenciado que o sapatilho encontra-se em bom estado de conservação. | NADA CONSTA | - | |

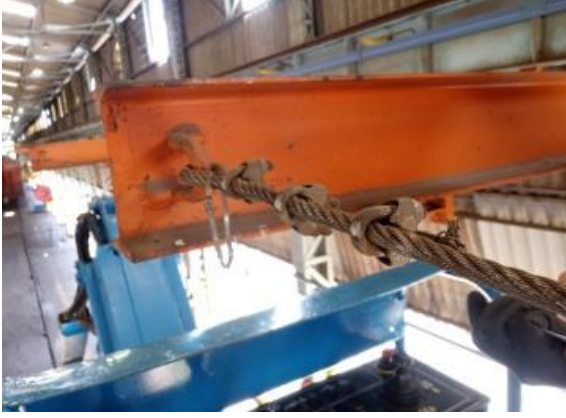
| | | | | | | | LEGENDA DE PRIORIDADE |
|---|---|---|---|---|---|---|---|
| 15 | GRAMPOS - LADO OPOSTO | VISUAL | INSPEÇÃO | Foi evidenciado que os grampos encontram-se com espaçamento adequados. | NADA CONSTA | - | |

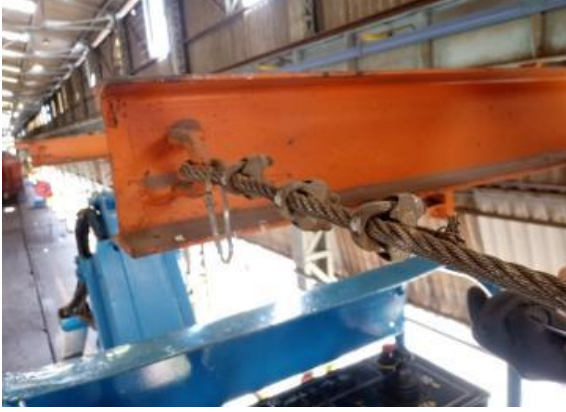
| | | | | | | | LEGENDA DE PRIORIDADE |
|---|---|---|---|---|---|---|---|
| 16 | PERNA MORTA - LADO OPOSTO | VISUAL | INSPEÇÃO | Foi evidenciado que a perna morta encontra-se com o comprimento adequado. | NADA CONSTA | - | |

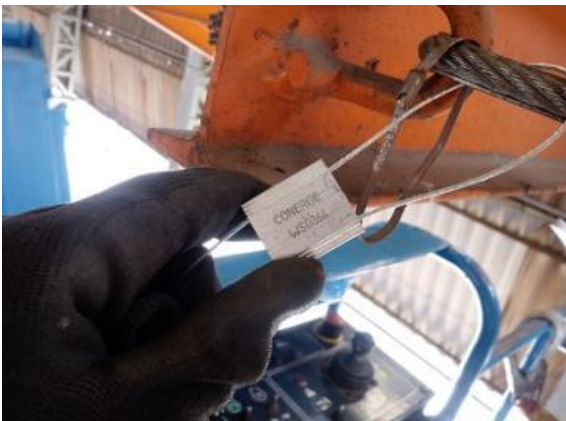
| Cliente: | | RUMO - Rio Claro | Data: | | 05/11/2022 | | LEGENDA DE PRIORIDADE |
|---|---|---|---|---|---|---|---|
| 17 | LACRE | VISUAL | INSPEÇÃO | Durante a inspeção foi instalado o lacre WS0064 de próxima inspeção na linha de vida. | NADA CONSTA | - | |
