# INSPEÇÃO E ENSAIOS NR-35 EM LINHA DE VIDA

## RUMO - RIO CLARO

### TAG: P-13

Executar Inspeções e Laudo na Linha de vida Flexível P-13, localizada no T9 para fins de certificação das atuais condições de segurança.

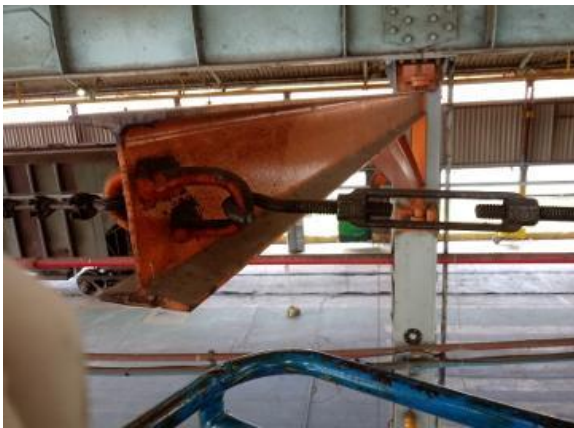
| | | | | | | | LEGENDA DE PRIORIDADE |
|---|---|---|---|---|---|---|---|
| 1 | SUORTE DE FIXAÇÃO - LADO PORTARIA | VISUAL | INSPEÇÃO | Foi evidenciado que o suporte de fixação encontra-se em bom estado de conservação. | NADA CONSTA | - | |

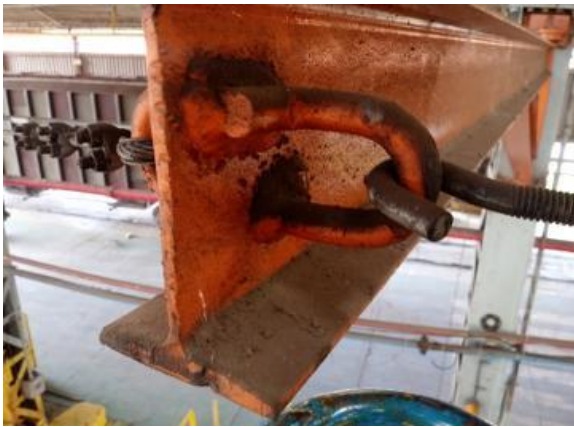
| | | | | | | | LEGENDA DE PRIORIDADE |
|---|---|---|---|---|---|---|---|
| 2 | OLHAL - LADO PORTARIA | VISUAL | INSPEÇÃO | Foi evidenciado que o olhal encontra-se em bom estado de conservação. | NADA CONSTA | - | |

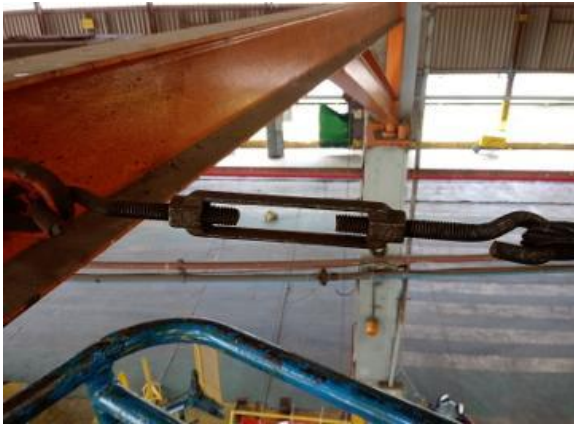
| | | | | | | | LEGENDA DE PRIORIDADE |
|---|---|---|---|---|---|---|---|
| 3 | ESTICADOR | VISUAL | INSPEÇÃO | Foi evidenciado que o esticador encontra-se em bom estado de conservação. | NADA CONSTA | - | |

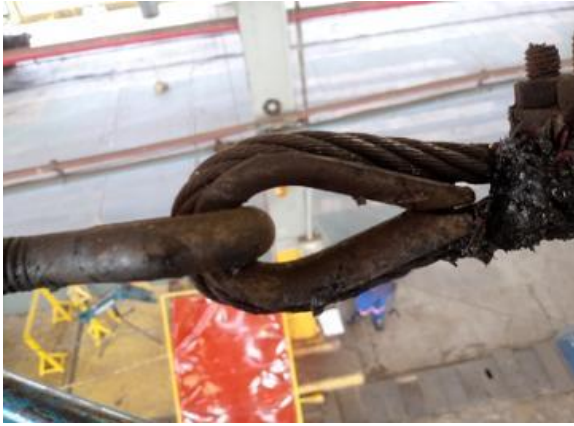
| | | | | | | | LEGENDA DE PRIORIDADE |
|---|---|---|---|---|---|---|---|
| 4 | SAPATILHO - LADO PORTARIA | VISUAL | INSPEÇÃO | Durante a inspeção foi evidenciado que o sapatilho encontra-se em bom estado de conservação. | NADA CONSTA | - | |

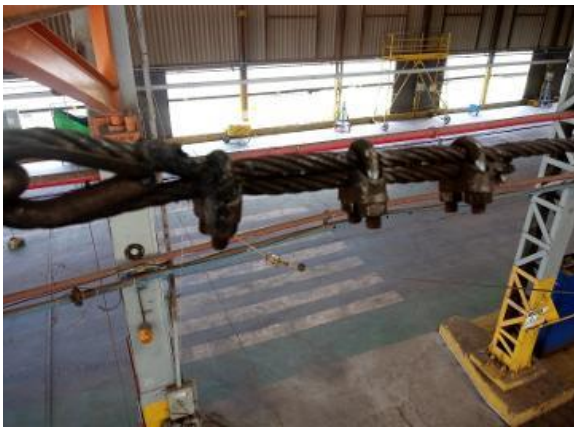
| | | | | | | | LEGENDA DE PRIORIDADE |
|---|---|---|---|---|---|---|---|
| 5 | GRAMPOS - LADO PORTARIA | VISUAL | INSPEÇÃO | Foi evidenciado que os grampos encontra-se com espaçamento adequados. | NADA CONSTA | - | |

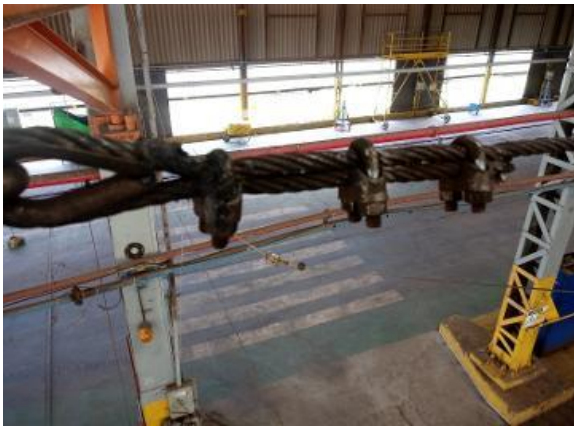
| | | | | | | | LEGENDA DE PRIORIDADE |
|---|---|---|---|---|---|---|---|
| 6 | PERNA MORTA - LADO PORTARIA | VISUAL | INSPEÇÃO | Foi evidenciado que a perna morta encontra-se com o comprimento adequado. | NADA CONSTA | - | |

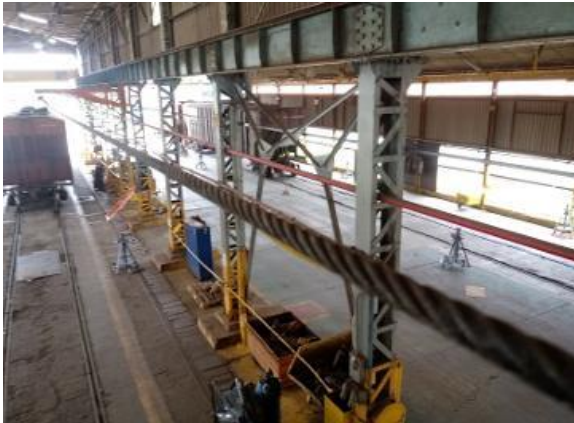
| | | | | | | | LEGENDA DE PRIORIDADE |
|---|---|---|---|---|---|---|---|
| 7 | CABO DE AÇO | VISUAL | INSPEÇÃO | Durante a inspeção foi evidenciado que o cabo de aço encontra-se em bom estado de conservação. | NADA CONSTA | - | |

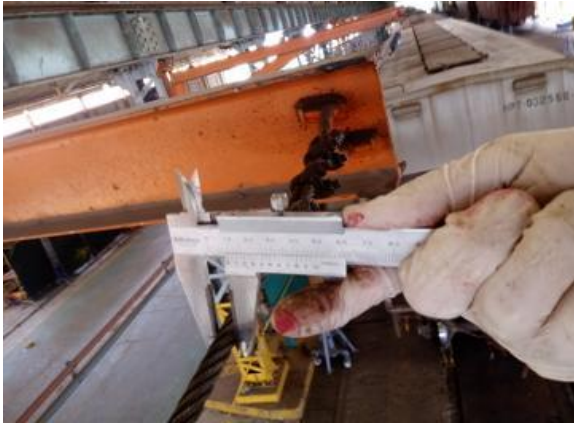
| | | | | | | | LEGENDA DE PRIORIDADE |
|---|---|---|---|---|---|---|---|
| 8 | CABO DE AÇO | DIMENSIONAL | INSPEÇÃO | Foi realizado o dimensional do cabo de aço. | NADA CONSTA | - | |

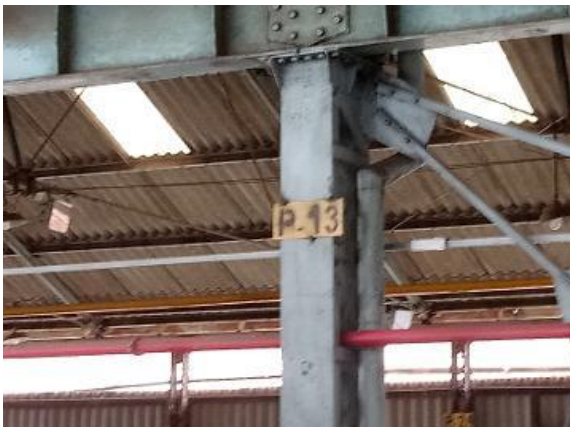
| <div><div><div>GRUPO</div><div></div><div>SINCE 1998 WITH YOU</div></div><div>NORMAS REGULAMENTADORAS</div></div> | | | | RELATÓRIO DE INSPEÇÃO NR-35 | | | | | |
|---|---|---|---|---|---|---|---|---|--|
| 9 | TAG | VISUAL | INSPEÇÃO | Foi evidenciado que a tag encontra-se em bom estado de conservação. | NADA CONSTA | - | | | |

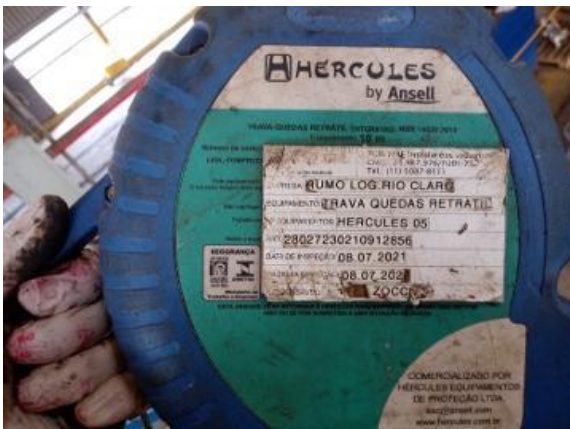
| <div><div><div>GRUPO</div><div></div><div>SINCE 1998 WITH YOU</div></div><div>NORMAS REGULAMENTADORAS</div></div> | | | | RELATÓRIO DE INSPEÇÃO NR-35 | | | | | |
|---|---|---|---|---|---|---|---|---|--|
| 10 | TRAVA QUEDAS | VISUAL | INSPEÇÃO | Foi evidenciado que o trava quedas encontra-se com o certificado de inspeção vencida. | Necessário providenciar inspeção no trava quedas com emissão de certificado | P-1 | | | |

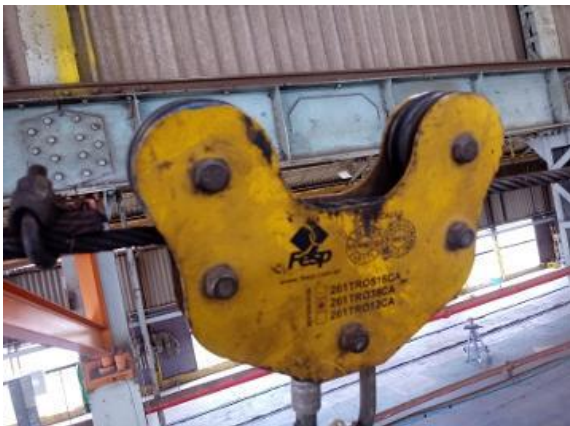
| <div><div><div>GRUPO</div><div></div><div>SINCE 1998 WITH YOU</div></div><div>NORMAS REGULAMENTADORAS</div></div> | | | | RELATÓRIO DE INSPEÇÃO NR-35 | | | | | |
|---|---|---|---|---|---|---|---|---|--|
| 11 | TROLE | VISUAL | INSPEÇÃO | Durante a inspeção foi evidenciado que o trole encontra-se em bom estado de conservação. | NADA CONSTA | - | | | |

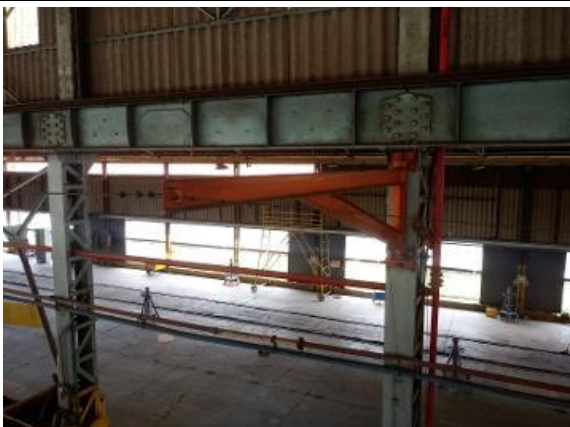
| <div><div><div>GRUPO</div><div></div><div>SINCE 1998 WITH YOU</div></div><div>NORMAS REGULAMENTADORAS</div></div> | | | | RELATÓRIO DE INSPEÇÃO NR-35 | | | | | |
|---|---|---|---|---|---|---|---|---|--|
| 12 | SUPORTE DE FIXAÇÃO - LADO OPOSTO | VISUAL | INSPEÇÃO | Foi evidenciado que o suporte de fixação encontra-se em bom estado de conservação. | NADA CONSTA | - | | | |

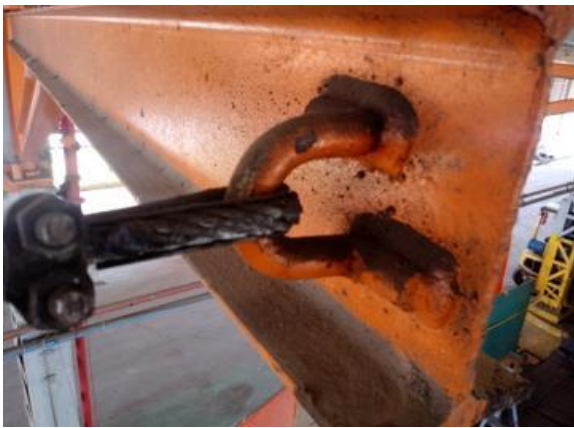
| | | | | | | | LEGENDA DE PRIORIDADE |
|---|---|---|---|---|---|---|---|
| 13 | OLHAL - LADO OPOSTO | VISUAL | INSPEÇÃO | Foi evidenciado que o olhal encontra-se em bom estado de conservação. | NADA CONSTA | - | |

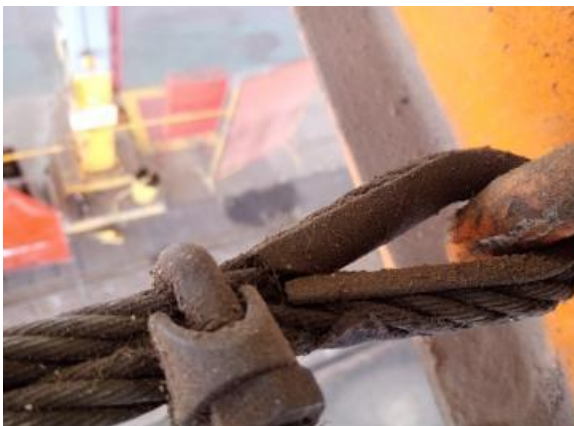
| | | | | | | | LEGENDA DE PRIORIDADE |
|---|---|---|---|---|---|---|---|
| 14 | SAPATILHO - LADO OPOSTO | VISUAL | INSPEÇÃO | Durante a inspeção foi evidenciado que o sapatilho encontra-se em bom estado de conservação. | NADA CONSTA | - | |

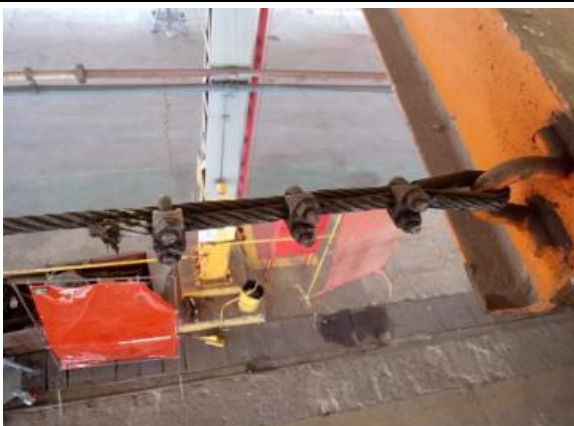
| | | | | | | | LEGENDA DE PRIORIDADE |
|---|---|---|---|---|---|---|---|
| 15 | GRAMPOS - LADO OPOSTO | VISUAL | INSPEÇÃO | Foi evidenciado que os grampos encontram-se com espaçamento adequados. | NADA CONSTA | - | |

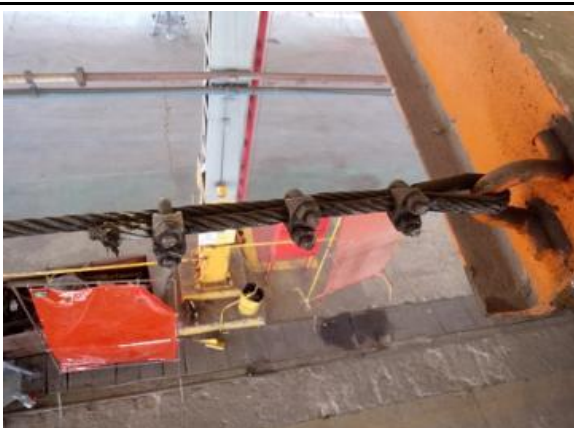
| | | | | | | | LEGENDA DE PRIORIDADE |
|---|---|---|---|---|---|---|---|
| 16 | PERNA MORTA - LADO OPOSTO | VISUAL | INSPEÇÃO | Foi evidenciado que a perna morta encontra-se com o comprimento adequado. | NADA CONSTA | - | |

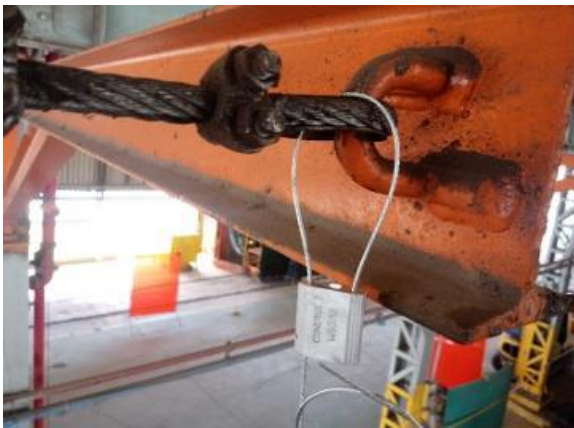
| | | | | | | | LEGENDA DE PRIORIDADE |
|---|---|---|---|---|---|---|---|
| 17 | LACRE | VISUAL | INSPEÇÃO | Durante a inspeção foi instalado o lacre WS0082 de próxima inspeção na linha de vida. | NADA CONSTA | - | |
