# INSPEÇÃO E ENSAIOS NR-35 EM LINHA DE VIDA

## RUMO - RIO CLARO

**TAG: P-7**

Executar Inspeções e Laudo na Linha de vida Flexível P-7, localizada no T9 para fins de certificação das atuais condições de segurança.

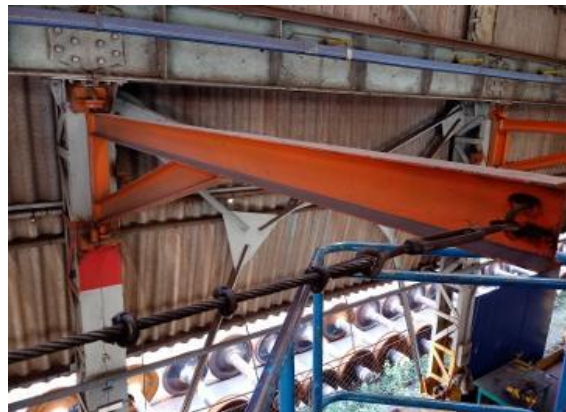
| | | | | | | | LEGENDA DE PRIORIDADE |
|---|---|---|---|---|---|---|---|
| 1 | SUORTE DE FIXAÇÃO - LADO PORTARIA | VISUAL | INSPEÇÃO | Foi evidenciado que o suporte de fixação encontra-se em bom estado de conservação. | NADA CONSTA | - | |

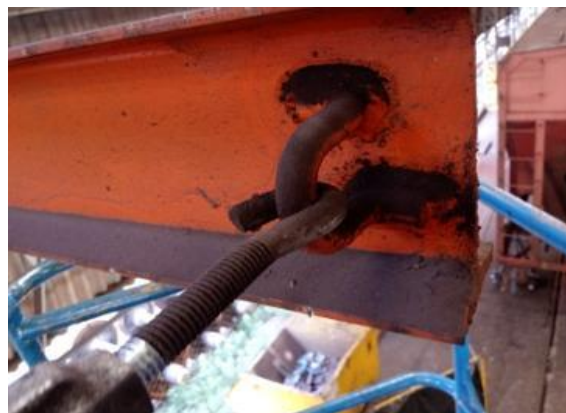
| | | | | | | | LEGENDA DE PRIORIDADE |
|---|---|---|---|---|---|---|---|
| 2 | OLHAL - LADO PORTARIA | VISUAL | INSPEÇÃO | Foi evidenciado que o olhal encontra-se em bom estado de conservação. | NADA CONSTA | - | |

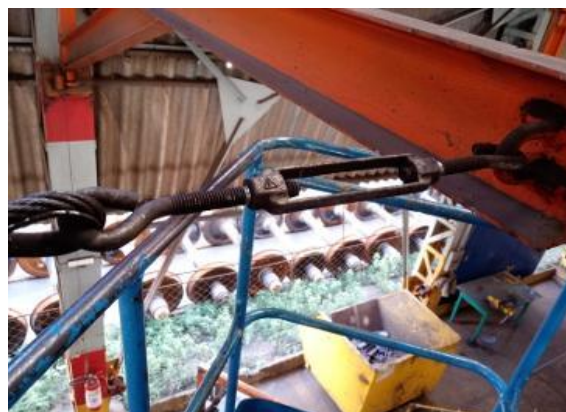
| | | | | | | | LEGENDA DE PRIORIDADE |
|---|---|---|---|---|---|---|---|
| 3 | ESTICADOR | VISUAL | INSPEÇÃO | Foi evidenciado que o esticador encontra-se em bom estado de conservação. | NADA CONSTA | - | |

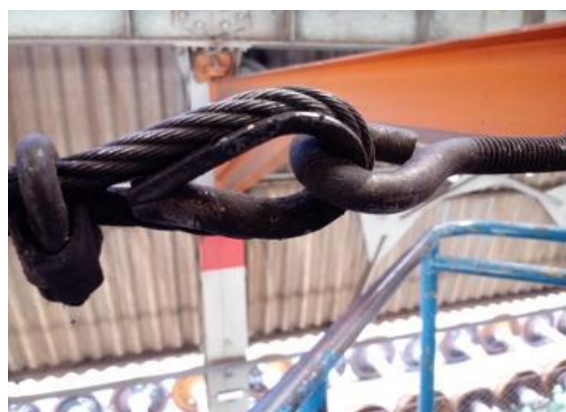
| | | | | | | | LEGENDA DE PRIORIDADE |
|---|---|---|---|---|---|---|---|
| 4 | SAPATILHO - LADO PORTARIA | VISUAL | INSPEÇÃO | Durante a inspeção foi evidenciado que o sapatilho encontra-se em bom estado de conservação. | NADA CONSTA | - | |

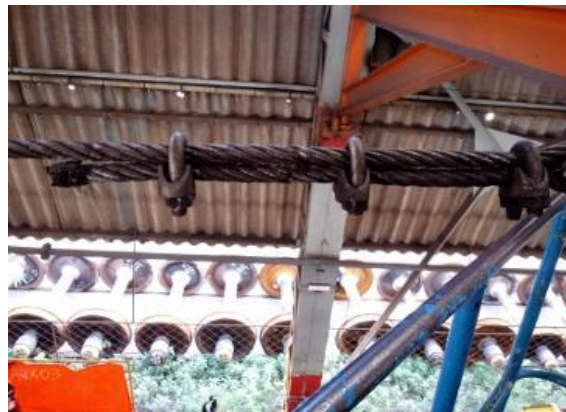
| | | | | | | | LEGENDA DE PRIORIDADE |
|---|---|---|---|---|---|---|---|
| 5 | GRAMPOS - LADO PORTARIA | VISUAL | INSPEÇÃO | Foi evidenciado que os grampos encontra-se com espaçamento adequados | NADA CONSTA | - | |

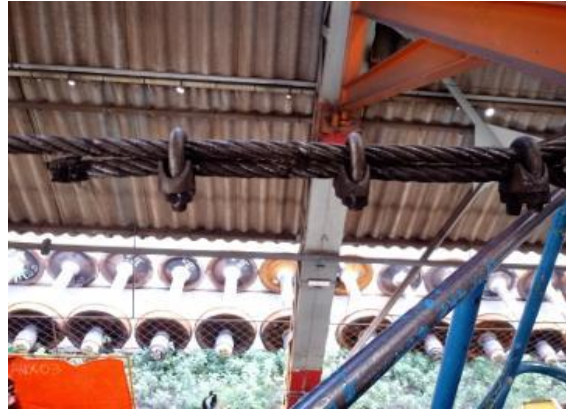
| | | | | | | | LEGENDA DE PRIORIDADE |
|---|---|---|---|---|---|---|---|
| 6 | PERNA MORTA - LADO PORTARIA | VISUAL | INSPEÇÃO | Foi evidenciado que a perna morta encontra-se com o comprimento adequado. | NADA CONSTA | - | |

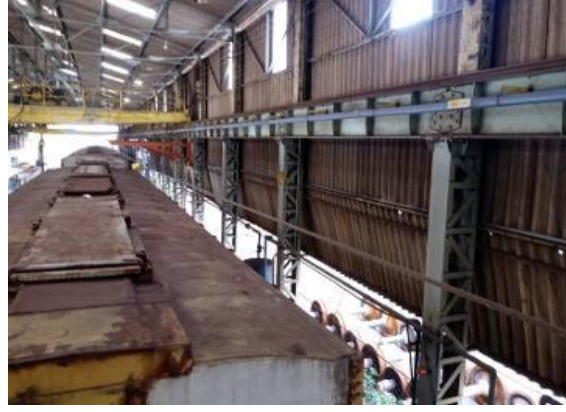
| | | | | | | | LEGENDA DE PRIORIDADE |
|---|---|---|---|---|---|---|---|
| 7 | CABO DE AÇO | VISUAL | INSPEÇÃO | Durante a inspeção foi evidenciado que o cabo de aço encontra-se em bom estado de conservação. | NADA CONSTA | - | |

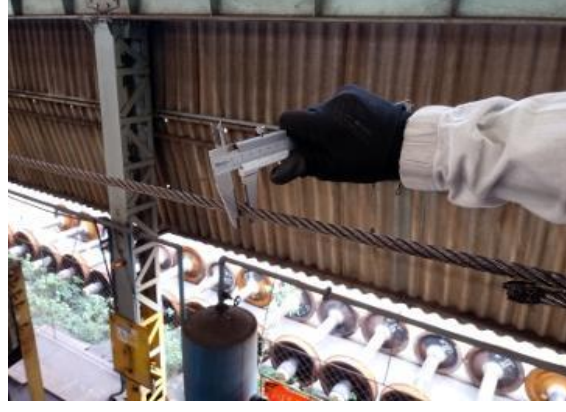
| | | | | | | | LEGENDA DE PRIORIDADE |
|---|---|---|---|---|---|---|---|
| 8 | CABO DE AÇO | DIMENSIONAL | INSPEÇÃO | Foi realizado o dimensional do cabo de aço. | NADA CONSTA | - | |

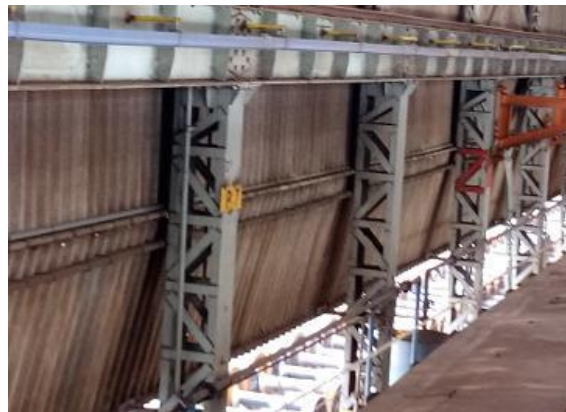
| | | | | | | | LEGENDA DE PRIORIDADE |
|---|---|---|---|---|---|---|---|
| 9 | TAG | VISUAL | INSPEÇÃO | Foi evidenciado que a tag encontra-se em bom estado de conservação. | NADA CONSTA | - | |

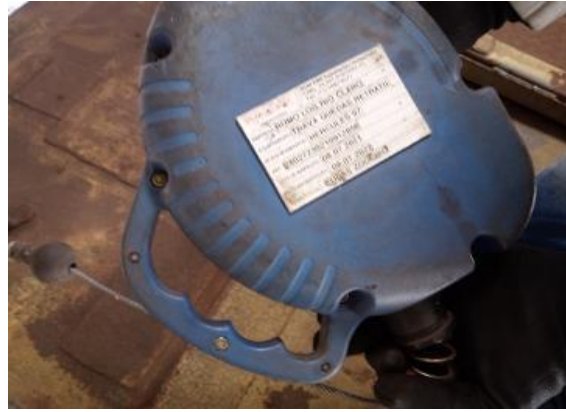
| | | | | | | | LEGENDA DE PRIORIDADE |
|---|---|---|---|---|---|---|---|
| 10 | TRAVA QUEDAS | VISUAL | INSPEÇÃO | Foi evidenciado que o trava quedas encontra-se com o certificado de inspeção vencida. | Necessário providenciar inspeção no trava quedas com emissão de certificado | P-1 | |

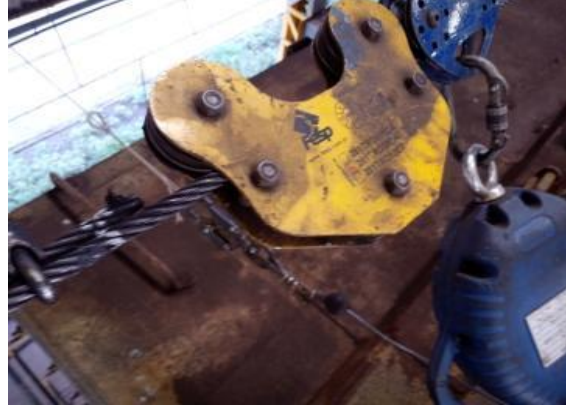
| | | | | | | | LEGENDA DE PRIORIDADE |
|---|---|---|---|---|---|---|---|
| 11 | TROLE | VISUAL | INSPEÇÃO | Durante a inspeção foi evidenciado que o trole encontra-se em bom estado de conservação. | NADA CONSTA | - | |

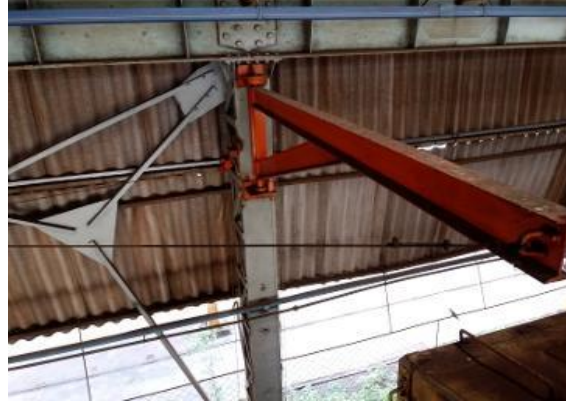
| | | | | | | | LEGENDA DE PRIORIDADE |
|---|---|---|---|---|---|---|---|
| 12 | SUPORTE DE FIXAÇÃO - LADO OPOSTO | VISUAL | INSPEÇÃO | Foi evidenciado que o suporte de fixação encontra-se em bom estado de conservação. | NADA CONSTA | - | |

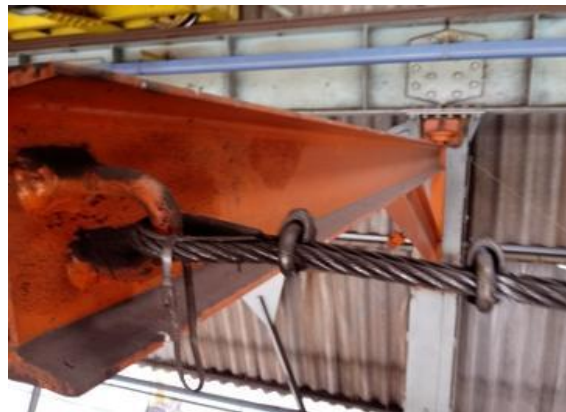
| | | | | | | | LEGENDA DE PRIORIDADE |
|---|---|---|---|---|---|---|---|
| 13 | OLHAL - LADO OPOSTO | VISUAL | INSPEÇÃO | Foi evidenciado que o olhal encontra-se em bom estado de conservação. | NADA CONSTA | - | |

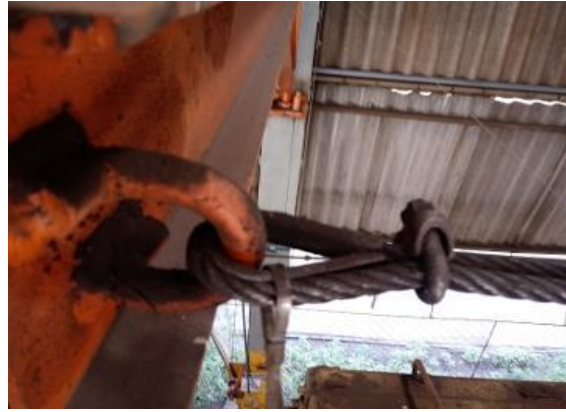
| | | | | | | | LEGENDA DE PRIORIDADE |
|---|---|---|---|---|---|---|---|
| 14 | SAPATILHO - LADO OPOSTO | VISUAL | INSPEÇÃO | Durante a inspeção foi evidenciado que o sapatilho encontra-se em bom estado de conservação. | NADA CONSTA | - | |

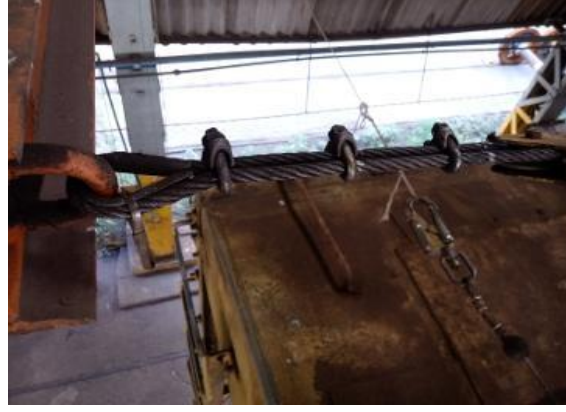
| | | | | | | | LEGENDA DE PRIORIDADE |
|---|---|---|---|---|---|---|---|
| 15 | GRAMPOS - LADO OPOSTO | VISUAL | INSPEÇÃO | Foi evidenciado que os grampos encontram-se com espaçamento adequados. | NADA CONSTA | - | |

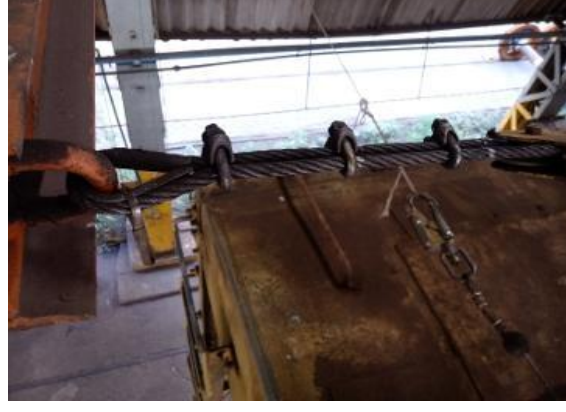
| | | | | | | | LEGENDA DE PRIORIDADE |
|---|---|---|---|---|---|---|---|
| 16 | PERNA MORTA - LADO OPOSTO | VISUAL | INSPEÇÃO | Foi evidenciado que a perna morta encontra-se com o comprimento adequado. | NADA CONSTA | - | |

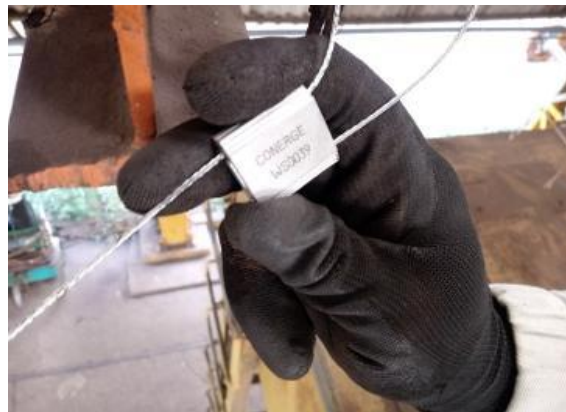
| | | | | | | | LEGENDA DE PRIORIDADE |
|---|---|---|---|---|---|---|---|
| 17 | LACRE | VISUAL | INSPEÇÃO | Durante a inspeção foi instalado o lacre WS0039 de próxima inspeção na linha de vida. | NADA CONSTA | - | |
