# INSPEÇÃO E ENSAIOS NR-35 EM LINHA DE VIDA

## RUMO - RIO CLARO

**TAG: P-5**

Executar Inspeções e Laudo na Linha de vida Flexível P-5, localizada no T9 para fins de certificação das atuais condições de segurança.

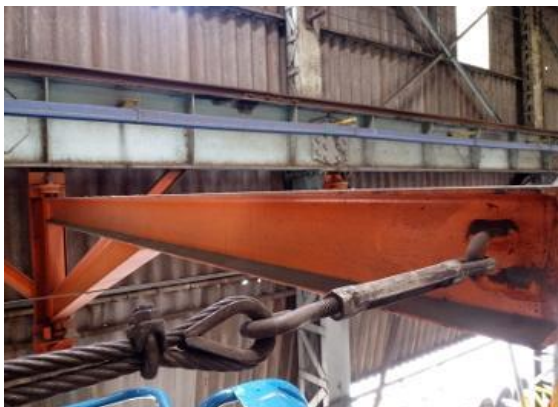
| | | | | | | | LEGENDA DE PRIORIDADE |
|---|---|---|---|---|---|---|---|
| 1 | SUORTE DE FIXAÇÃO - LADO PORTARIA | VISUAL | INSPEÇÃO | Foi evidenciado que o suporte de fixação encontra-se em bom estado de conservação. | NADA CONSTA | - | |

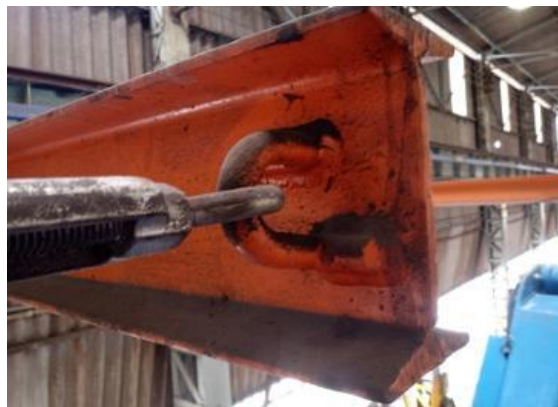
| | | | | | | | LEGENDA DE PRIORIDADE |
|---|---|---|---|---|---|---|---|
| 2 | OLHAL - LADO PORTARIA | VISUAL | INSPEÇÃO | Foi evidenciado que o olhal encontra-se em bom estado de conservação. | NADA CONSTA | - | |

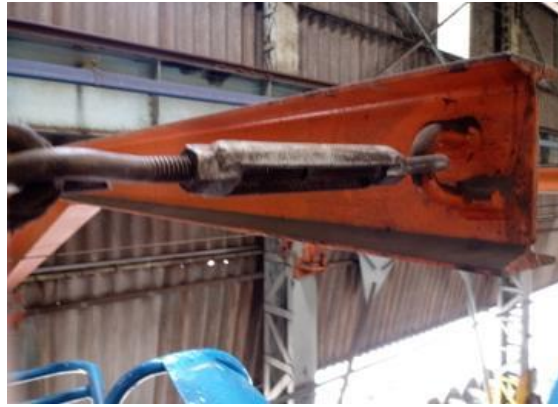
| | | | | | | | LEGENDA DE PRIORIDADE |
|---|---|---|---|---|---|---|---|
| 3 | ESTICADOR | VISUAL | INSPEÇÃO | Foi evidenciado que o esticador encontra-se em bom estado de conservação. | NADA CONSTA | - | |

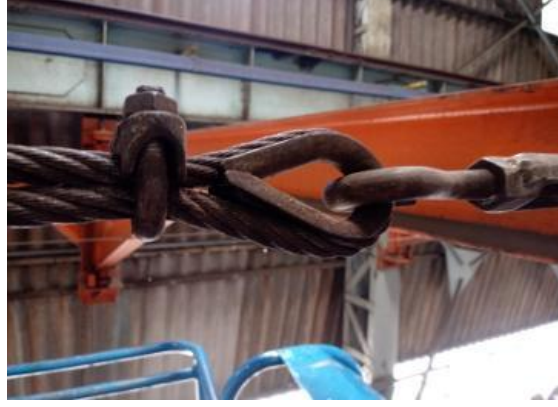
| | | | | | | | LEGENDA DE PRIORIDADE |
|---|---|---|---|---|---|---|---|
| 4 | SAPATILHO - LADO PORTARIA | VISUAL | INSPEÇÃO | Durante a inspeção foi evidenciado que o sapatilho encontra-se em bom estado de conservação. | NADA CONSTA | - | |

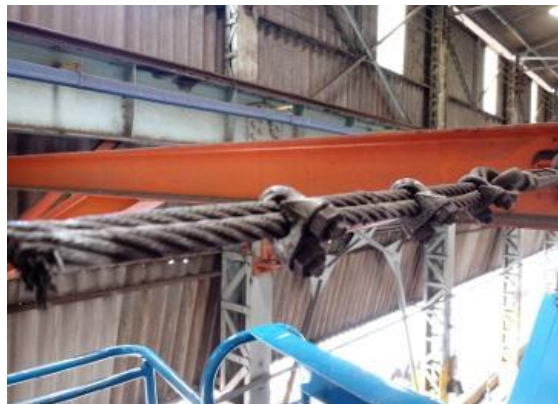
| Cliente: | | RUMO - Rio Claro | Data: | | 05/11/2022 | | LEGENDA DE PRIORIDADE |
|---|---|---|---|---|---|---|---|
| 5 | GRAMPOS - LADO PORTARIA | VISUAL | INSPEÇÃO | Foi evidenciado que os grampos encontra-se com espaçamento adequados. | NADA CONSTA | - | |

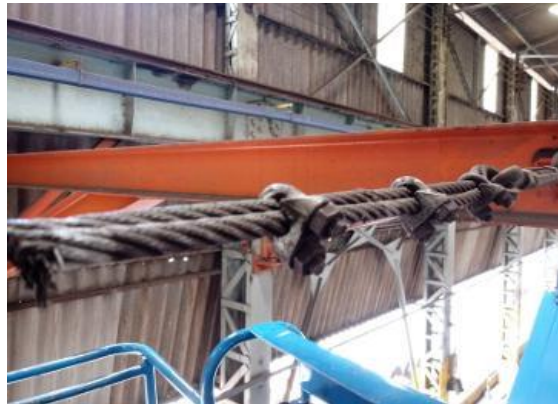
| Cliente: | | RUMO - Rio Claro | Data: | | 05/11/2022 | | LEGENDA DE PRIORIDADE |
|---|---|---|---|---|---|---|---|
| 6 | PERNA MORTA - LADO PORTARIA | VISUAL | INSPEÇÃO | Foi evidenciado que a perna morta encontra-se com o comprimento adequado. | NADA CONSTA | - | |

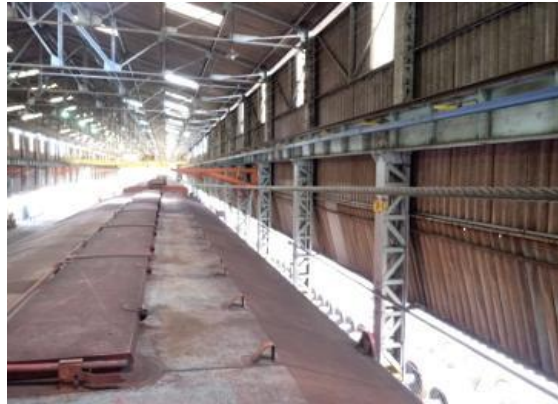
| Cliente: | | RUMO - Rio Claro | Data: | | 05/11/2022 | | LEGENDA DE PRIORIDADE |
|---|---|---|---|---|---|---|---|
| 7 | CABO DE AÇO | VISUAL | INSPEÇÃO | Durante a inspeção foi evidenciado que o cabo de aço encontra-se em bom estado de conservação. | NADA CONSTA | - | |

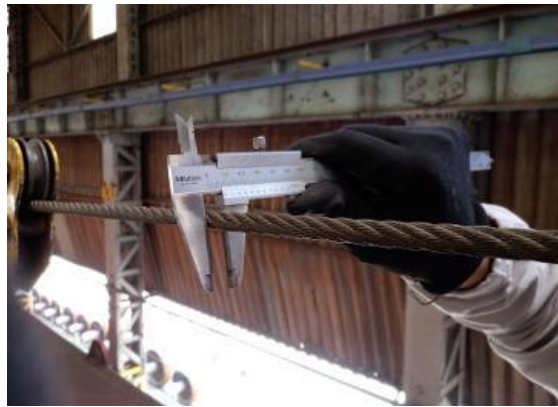
| Cliente: | | RUMO - Rio Claro | Data: | | 05/11/2022 | | LEGENDA DE PRIORIDADE |
|---|---|---|---|---|---|---|---|
| 8 | CABO DE AÇO | DIMENSIONAL | INSPEÇÃO | Foi realizado o dimensional do cabo de aço. | NADA CONSTA | - | |

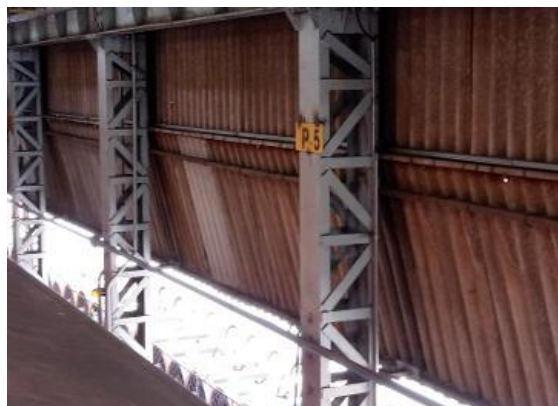
| | | | | | | | LEGENDA DE PRIORIDADE |
|---|---|---|---|---|---|---|---|
| 9 | TAG | VISUAL | INSPEÇÃO | Foi evidenciado que a tag encontra-se em bom estado de conservação. | NADA CONSTA | - | |

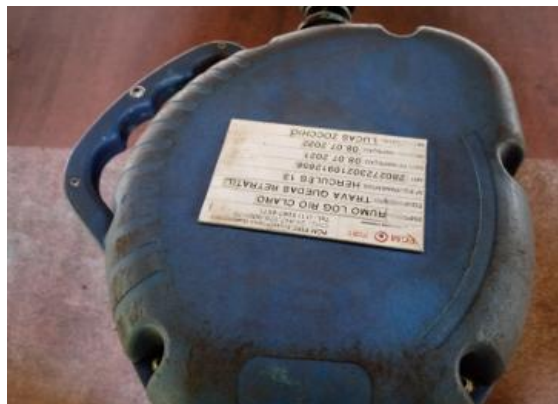
| | | | | | | | LEGENDA DE PRIORIDADE |
|---|---|---|---|---|---|---|---|
| 10 | TRAVA QUEDAS | VISUAL | INSPEÇÃO | Foi evidenciado que o trava quedas encontra-se com o certificado de inspeção vencida. | Necessário providenciar inspeção no trava quedas com emissão de certificado. | P-1 | |

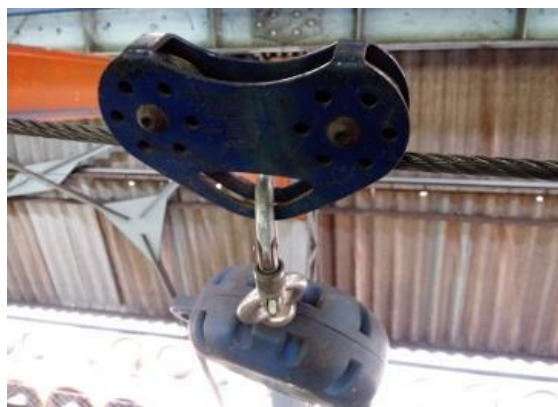
| | | | | | | | LEGENDA DE PRIORIDADE |
|---|---|---|---|---|---|---|---|
| 11 | TROLE | VISUAL | INSPEÇÃO | Durante a inspeção foi evidenciado que o trole encontra-se em bom estado de conservação | NADA CONSTA | - | |

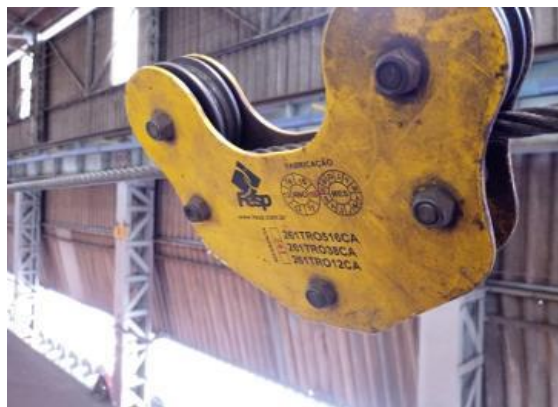
| | | | | | | | LEGENDA DE PRIORIDADE |
|---|---|---|---|---|---|---|---|
| 12 | TROLE | VISUAL | INSPEÇÃO | Durante a inspeção foi evidenciado que o trole encontra-se em bom estado de conservação | NADA CONSTA | - | |

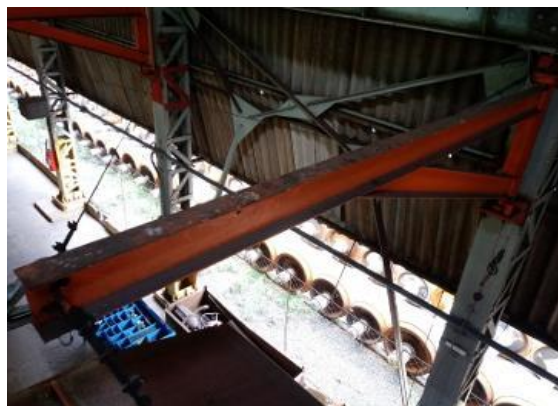
| | | | | | | | LEGENDA DE PRIORIDADE |
|---|---|---|---|---|---|---|---|
| 13 | SUPORTE DE FIXAÇÃO - LADO OPOSTO | VISUAL | INSPEÇÃO | Foi evidenciado que o suporte de fixação encontra-se em bom estado de conservação. | NADA CONSTA | - | |

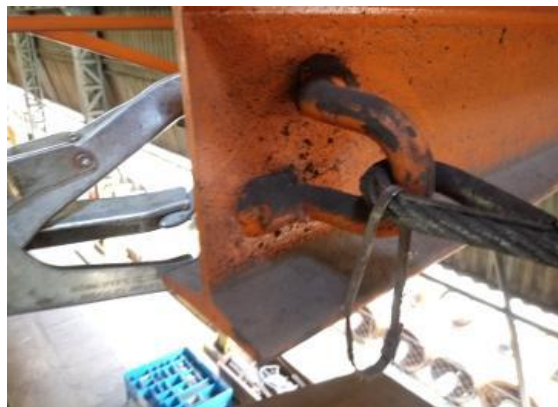
| | | | | | | | LEGENDA DE PRIORIDADE |
|---|---|---|---|---|---|---|---|
| 14 | OLHAL - LADO OPOSTO | VISUAL | INSPEÇÃO | Foi evidenciado que o olhal encontra-se em bom estado de conservação. | NADA CONSTA | - | |

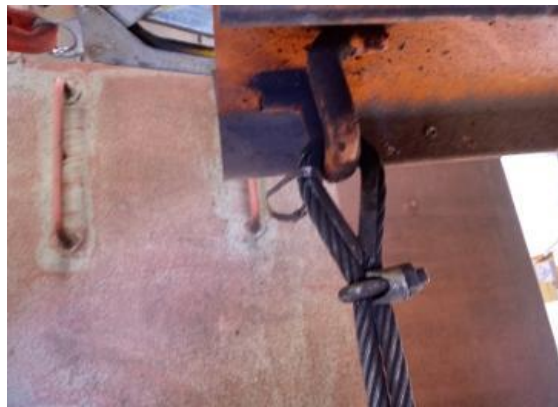
| | | | | | | | LEGENDA DE PRIORIDADE |
|---|---|---|---|---|---|---|---|
| 15 | SAPATILHO - LADO OPOSTO | VISUAL | INSPEÇÃO | Durante a inspeção foi evidenciado que o sapatilho encontra-se em bom estado de conservação. | NADA CONSTA | - | |

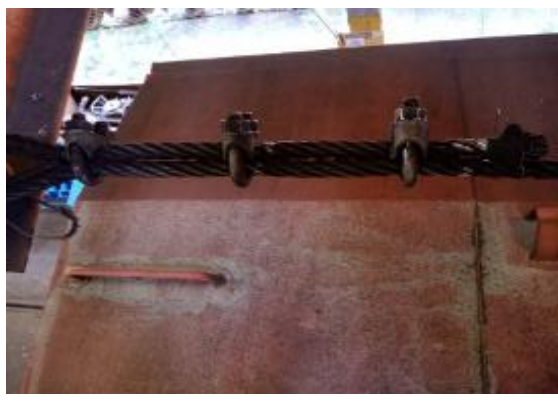
| | | | | | | | LEGENDA DE PRIORIDADE |
|---|---|---|---|---|---|---|---|
| 16 | GRAMPOS - LADO OPOSTO | VISUAL | INSPEÇÃO | Foi evidenciado que os grampos encontra-se com espaçamento adequados. | NADA CONSTA | - | |

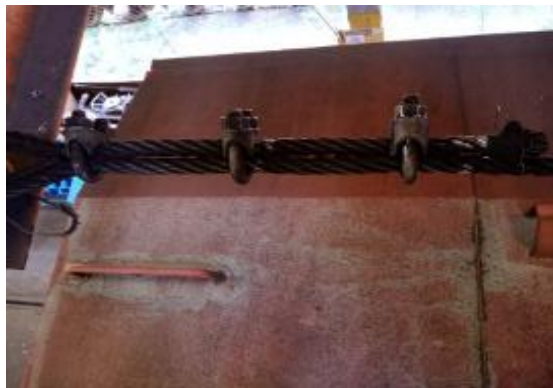
| | | | | | | | LEGENDA DE PRIORIDADE |
|---|---|---|---|---|---|---|---|
| 17 | PERNA MORTA - LADO OPOSTO | VISUAL | INSPEÇÃO | Foi evidenciado que a perna morta encontra-se com o comprimento adequado. | NADA CONSTA | - | |

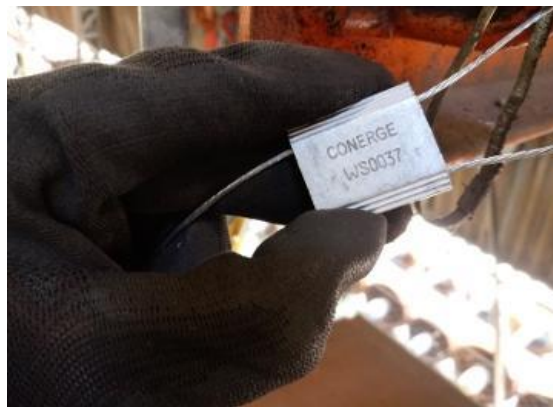
| | | | | | | | LEGENDA DE PRIORIDADE |
|---|---|---|---|---|---|---|---|
| 18 | LACRE | VISUAL | INSPEÇÃO | Durante a inspeção foi instalado o lacre WS0037 de próxima inspeção na linha de vida. | NADA CONSTA | - | |
