# INSPEÇÃO E ENSAIOS NR-35 EM LINHA DE VIDA

## RUMO - RIO CLARO

### TAG: P-3

Executar Inspeções e Laudo na Linha de vida Flexível P-3, localizada no T9 para fins de certificação das atuais condições de segurança.

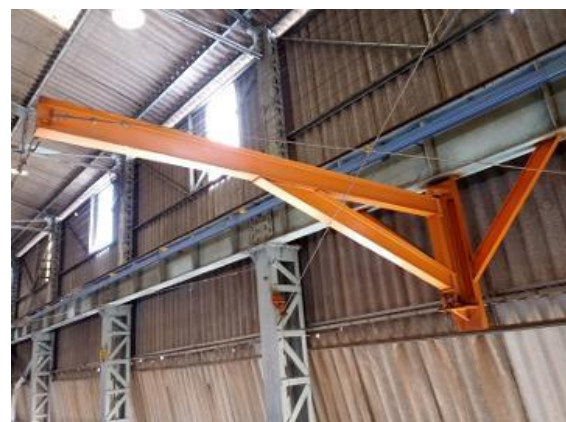
| | | | | | | | LEGENDA DE PRIORIDADE |
|---|---|---|---|---|---|---|---|
| 1 | SUPORTE DE FIXAÇÃO - LADO PORTARIA | VISUAL | INSPEÇÃO | Foi evidenciado que o suporte de fixação encontra-se em bom estado de conservação. | NADA CONSTA | - | |

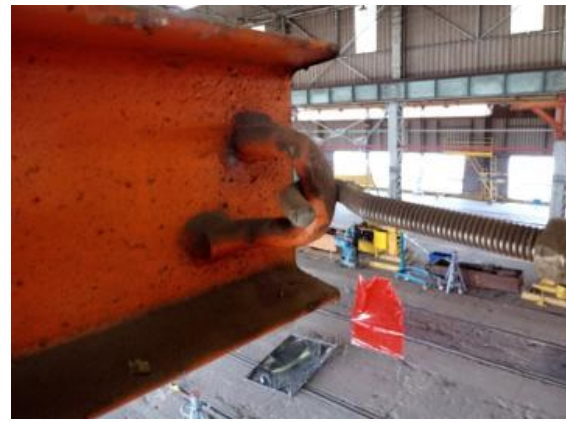
| | | | | | | | LEGENDA DE PRIORIDADE |
|---|---|---|---|---|---|---|---|
| 2 | OLHAL - LADO PORTARIA | VISUAL | INSPEÇÃO | Foi evidenciado que o olhal encontra-se em bom estado de conservação. | NADA CONSTA | - | |

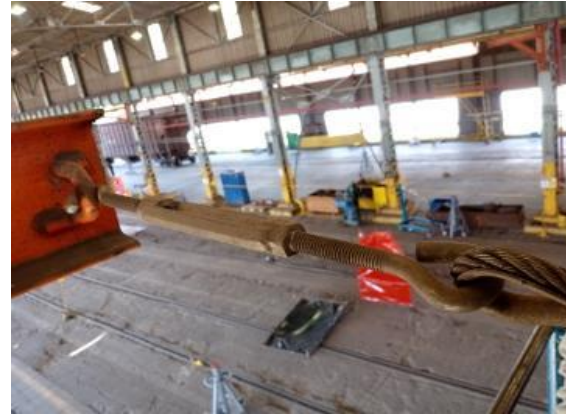
| | | | | | | | LEGENDA DE PRIORIDADE |
|---|---|---|---|---|---|---|---|
| 3 | ESTICADOR | VISUAL | INSPEÇÃO | Foi evidenciado que o esticador encontra-se em bom estado de conservação. | NADA CONSTA | - | |

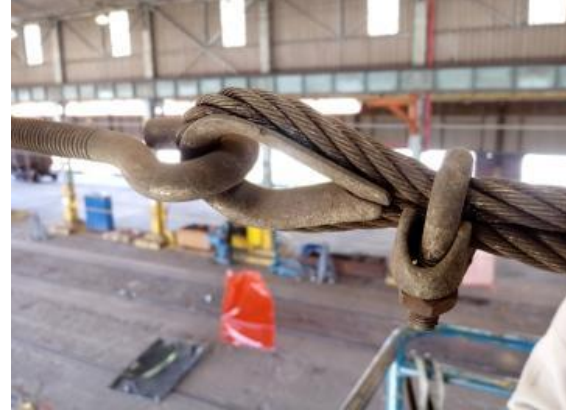
| | | | | | | | LEGENDA DE PRIORIDADE |
|---|---|---|---|---|---|---|---|
| 4 | SAPATILHO - LADO PORTARIA | VISUAL | INSPEÇÃO | Durante a inspeção foi evidenciado que o sapatilho encontra-se em bom estado de conservação. | NADA CONSTA | P3 | |

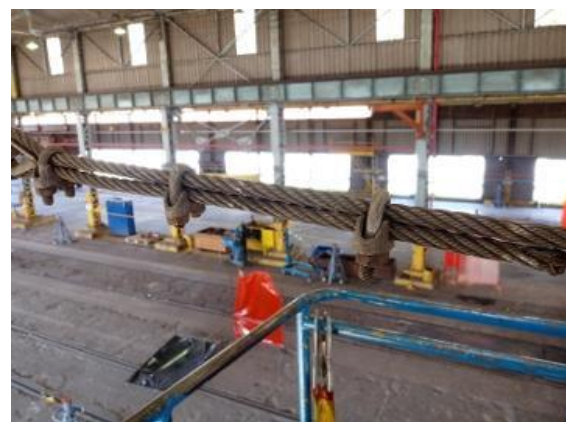
| | | | | | | | LEGENDA DE PRIORIDADE |
|---|---|---|---|---|---|---|---|
| 5 | GRAMPOS - LADO PORTARIA | VISUAL | INSPEÇÃO | Foi evidenciado que os grampos encontra-se com espaçamento adequados. | NADA CONSTA | - | |

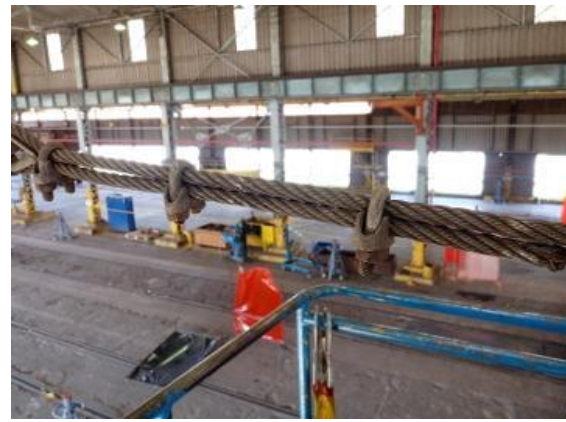
| | | | | | | | LEGENDA DE PRIORIDADE |
|---|---|---|---|---|---|---|---|
| 6 | PERNA MORTA - LADO PORTARIA | VISUAL | INSPEÇÃO | Foi evidenciado que a perna morta encontra-se com o comprimento adequado. | NADA CONSTA | - | |

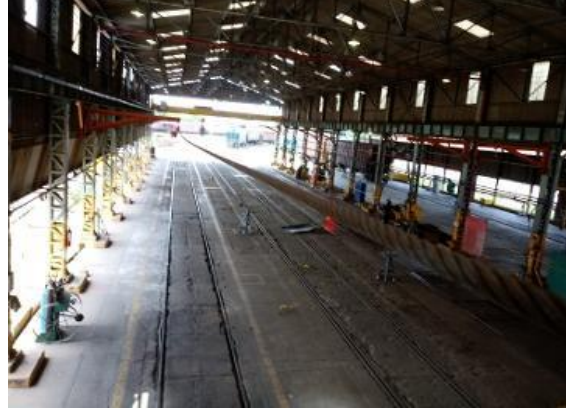
| | | | | | | | LEGENDA DE PRIORIDADE |
|---|---|---|---|---|---|---|---|
| 7 | CABO DE AÇO | VISUAL | INSPEÇÃO | Durante a inspeção foi evidenciado que o cabo de aço encontra-se em bom estado de conservação. | NADA CONSTA | - | |

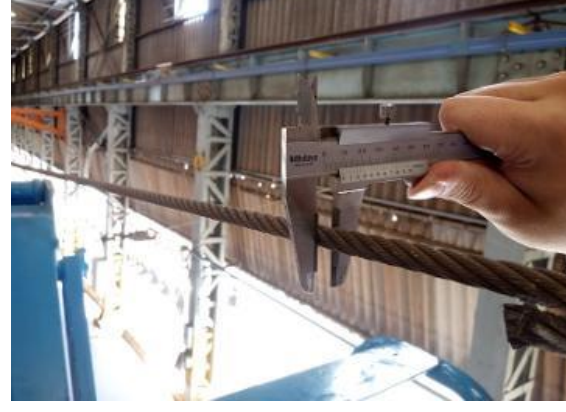
| | | | | | | | LEGENDA DE PRIORIDADE |
|---|---|---|---|---|---|---|---|
| 8 | CABO DE AÇO | DIMENSIONAL | INSPEÇÃO | Foi realizado o dimensional do cabo de aço. | NADA CONSTA | - | |

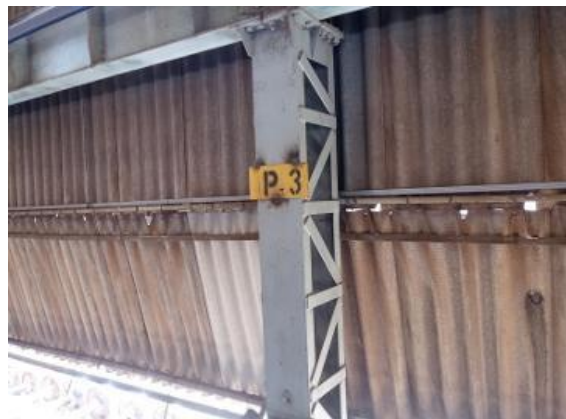
| <div><div><div>GRUPO SINCE 1998 WITH YOU</div><div><b>CONERGE</b></div><div>NORMAS REGULAMENTADORAS</div></div></div> | | | | RELATÓRIO DE INSPEÇÃO NR-35 | | | | | |
|---|---|---|---|---|---|---|---|---|--|
| 9 | TAG | VISUAL | INSPEÇÃO | Foi evidenciado que a tag encontra-se em bom estado de conservação. | NADA CONSTA | - | | | |

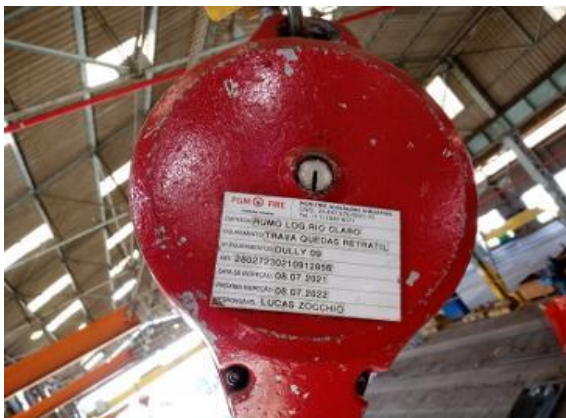
| <div><div><div>GRUPO SINCE 1998 WITH YOU</div><div><b>CONERGE</b></div><div>NORMAS REGULAMENTADORAS</div></div></div> | | | | RELATÓRIO DE INSPEÇÃO NR-35 | | | | | |
|---|---|---|---|---|---|---|---|---|--|
| 10 | TRAVA QUEDAS | VISUAL | INSPEÇÃO | Foi evidenciado que o trava quedas encontra-se com o certificado de inspeção vencida. | Necessário providenciar inspeção no trava quedas com emissão de certificado. | P-1 | | | |

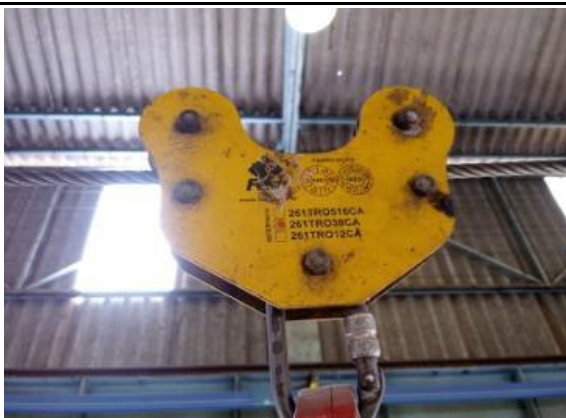
| <div><div><div>GRUPO SINCE 1998 WITH YOU</div><div><b>CONERGE</b></div><div>NORMAS REGULAMENTADORAS</div></div></div> | | | | RELATÓRIO DE INSPEÇÃO NR-35 | | | | | |
|---|---|---|---|---|---|---|---|---|--|
| 11 | TROLE | VISUAL | INSPEÇÃO | Durante a inspeção foi evidenciado que o trole encontra-se em bom estado de conservação | NADA CONSTA | - | | | |

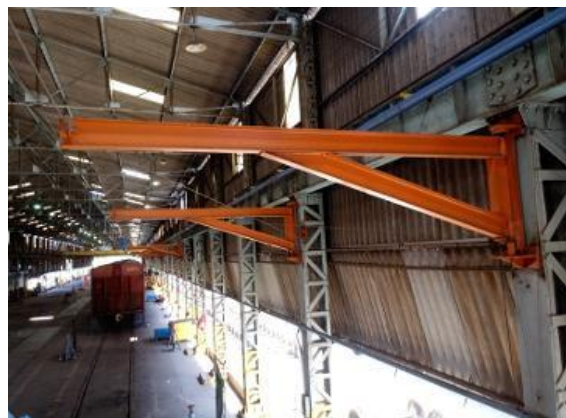
| <div><div><div>GRUPO SINCE 1998 WITH YOU</div><div><b>CONERGE</b></div><div>NORMAS REGULAMENTADORAS</div></div></div> | | | | RELATÓRIO DE INSPEÇÃO NR-35 | | | | | |
|---|---|---|---|---|---|---|---|---|--|
| 12 | SUPORTE DE FIXAÇÃO - LADO OPOSTO | VISUAL | INSPEÇÃO | Foi evidenciado que o suporte de fixação encontra-se em bom estado de conservação. | NADA CONSTA | - | | | |

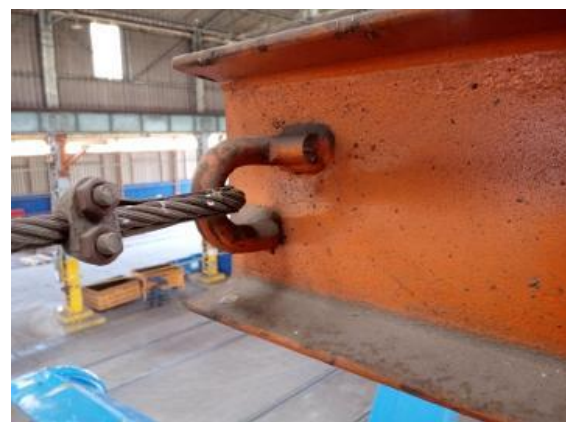
| | | | | | | | LEGENDA DE PRIORIDADE |
|---|---|---|---|---|---|---|---|
| 13 | OLHAL - LADO OPOSTO | VISUAL | INSPEÇÃO | Foi evidenciado que o olhal encontra-se em bom estado de conservação. | NADA CONSTA | - | |

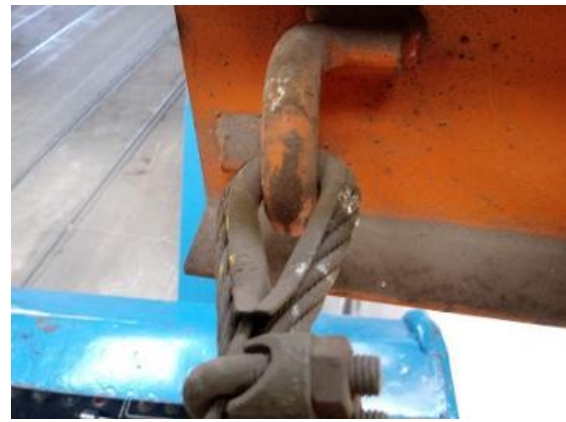
| | | | | | | | LEGENDA DE PRIORIDADE |
|---|---|---|---|---|---|---|---|
| 14 | SAPATILHO - LADO OPOSTO | VISUAL | INSPEÇÃO | Durante a inspeção foi evidenciado que o sapatilho encontra-se em bom estado de conservação. | NADA CONSTA | - | |

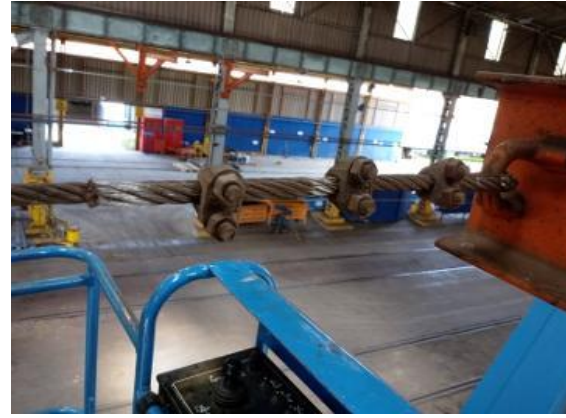
| | | | | | | | LEGENDA DE PRIORIDADE |
|---|---|---|---|---|---|---|---|
| 15 | GRAMPOS - LADO OPOSTO | VISUAL | INSPEÇÃO | Foi evidenciado que os grampos encontram-se com espaçamento adequados. | NADA CONSTA | - | |

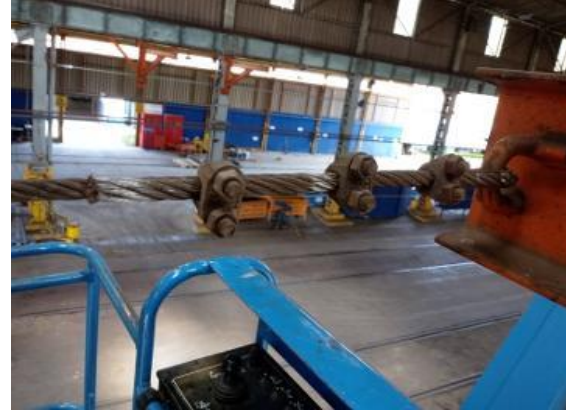
| | | | | | | | LEGENDA DE PRIORIDADE |
|---|---|---|---|---|---|---|---|
| 16 | PERNA MORTA - LADO OPOSTO | VISUAL | INSPEÇÃO | Foi evidenciado que a perna morta encontra-se com o comprimento adequado. | NADA CONSTA | - | |

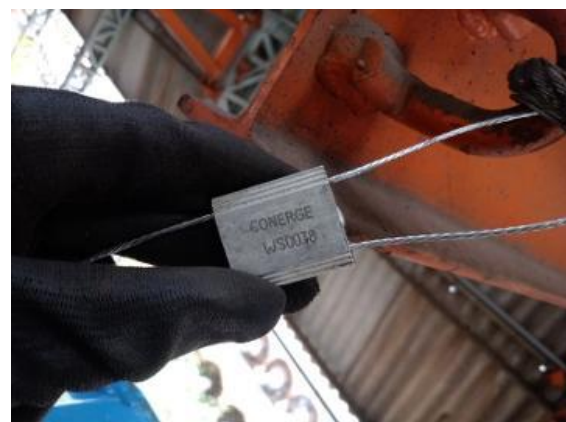
| | | | | | | | LEGENDA DE PRIORIDADE |
|---|---|---|---|---|---|---|---|
| 17 | LACRE | VISUAL | INSPEÇÃO | Durante a inspeção foi instalado o lacre WS0038 de próxima inspeção na linha de vida. | NADA CONSTA | - | |
