RELATÓRIO DE INSPEÇÃO

TAG: GUINDASTE DE CAIS (QC-05)

Guindaste de Cais QC-05 –TECON SUAPE:

Relatório de Inspeção NR-29

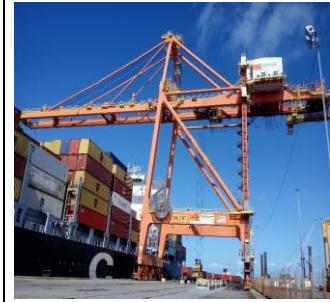
Nº	LOCAL	SITUAÇÃO ENCONTRADA	RECOMENDAÇÃO	PRIORIDADE	FOTO
1	ESTRUTURA DO GUINDASTE DE CAIS / EXTERNA	Foi verificado que a estrutura do equipamento encontra-se em bom estado de conservação.	NADA CONSTA	-

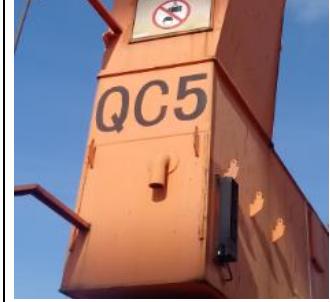
2	TAG	Foi verificado que a TAG do equipamento encontra-se em bom estado de conservação.	NADA CONSTA	-

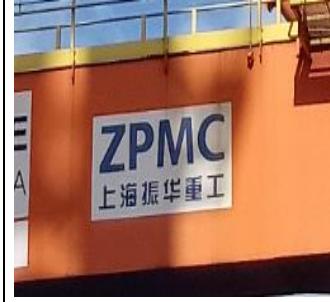
3	TAG FABRICANTE	Foi verificado que a TAG do fabricante do equipamento encontra-se em bom estado de conservação.	NADA CONSTA	-

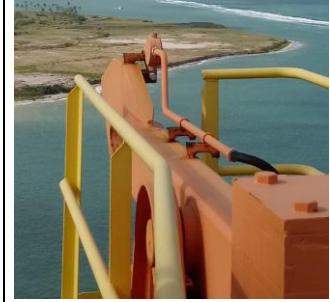
LEGENDA DE PRIORIDADE:					
P0 - Crítico P1 - Prioridade Alta P2 - Prioridade Média P3 - Prioridade Baixa					
Nº	LOCAL	SITUAÇÃO ENCONTRADA	RECOMENDAÇÃO	PRIORIDADE	FOTO
4	ESTRUTURA DO GUINDASTE DE CAIS / EXTERNA	Foi verificado que a estrutura do equipamento encontra-se em bom estado de conservação.	NADA CONSTA	-

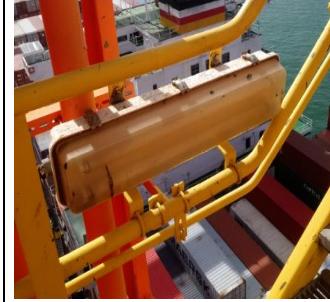
5	LÂMPADA	Foi verificado que a lâmpada do equipamento encontra-se em bom estado de conservação.	NADA CONSTA	-

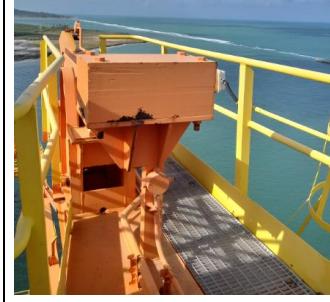
6	ESTRUTURA DO GUINDASTE DE CAIS / EXTERNA	Foi verificado que a estrutura do equipamento apresenta corrosão superficial.	Necessário providenciar tratamento e pintura na região onde apresenta corrosão.	P3

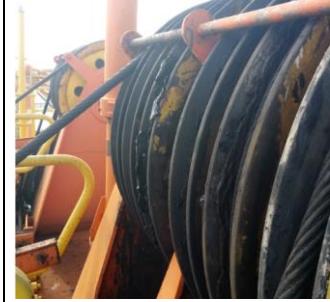
Nº	LOCAL	SITUAÇÃO ENCONTRADA	RECOMENDAÇÃO	PRIORIDADE	FOTO
7	CABOS DE AÇO	Foi verificado que os cabos de aço do equipamento encontram-se em bom estado de conservação.	NADA CONSTA	-

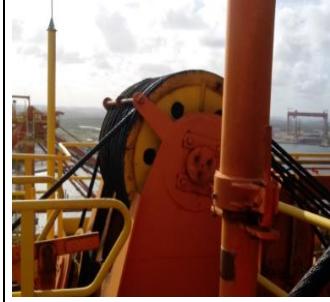
9	ROLDANAS	Foi verificado que as rodanas do equipamento encontram-se em bom estado de conservação.	NADA CONSTA	-

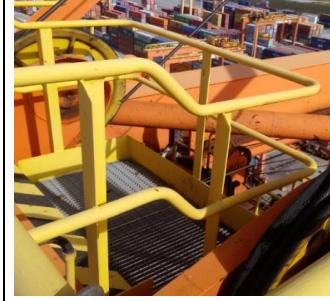
Nº	LOCAL	SITUAÇÃO ENCONTRADA	RECOMENDAÇÃO	PRIORIDADE	FOTO
10	GUARDA-CORPO	Foi verificado que o guarda-corpo do equipamento encontra-se em bom estado de conservação.	NADA CONSTA	-

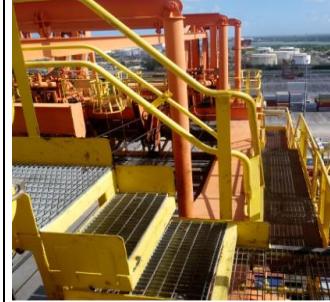
11	ESCADA	Foi verificado que a escada do equipamento encontra-se em bom estado de conservação.	NADA CONSTA	-

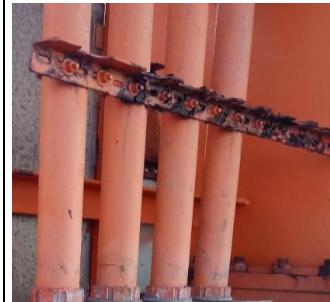
12	ELETRODUTO	Foi evidenciado que o eletroduto apresenta corrosão.	Providenciar tratamento e pintura no eletroduto do guindaste.	P1

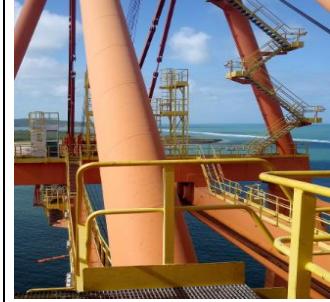
Nº	LOCAL	SITUAÇÃO ENCONTRADA	RECOMENDAÇÃO	PRIORIDADE	FOTO
13	ESTRUTURA DO GUINDASTE DE CAIS / EXTERNA	Foi verificado que a estrutura do equipamento encontra-se em bom estado de conservação.	NADA CONSTA	-

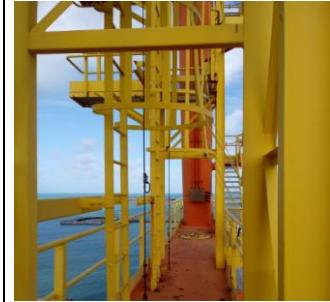
14	ESCADA MARINHEIRO	Foi verificado que a escada marinheiro encontra-se em bom estado de conservação.	NADA CONSTA	-

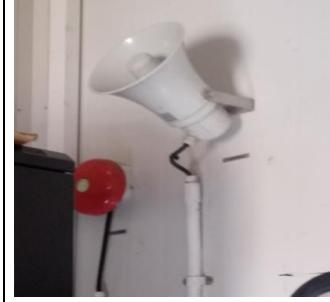
15	SINAL SONORO	Foi evidenciado que o Guindaste possui sinal sonoro em bom estado de conservação.	NADA CONSTA	-

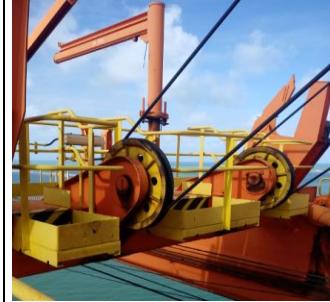
Nº	LOCAL	SITUAÇÃO ENCONTRADA	RECOMENDAÇÃO	PRIORIDADE	FOTO
16	ROLDANAS	Foi evidenciado que as roldanas encontram-se em bom estado de conservação.	NADA CONSTA	-

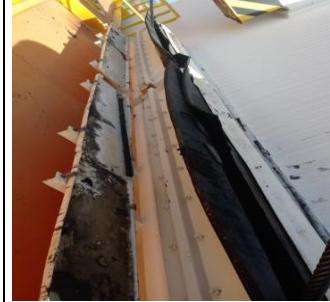
17	TRILHOS	Foi evidenciado que os trilhos encontram-se sem devida lubrificação.	Providenciar lubrificação dos trilhos a fim de prolongar sua vida útil.	P3

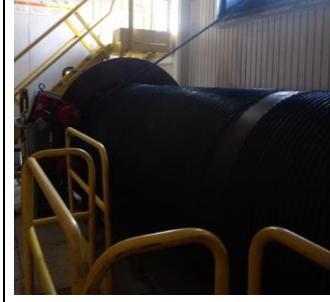
18	CABOS DE AÇO	Foi verificado que os cabos de aço do equipamento encontram-se em bom estado de conservação.	NADA CONSTA	-

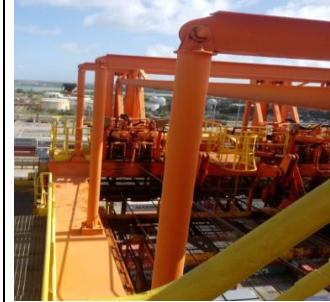
Nº	LOCAL	SITUAÇÃO ENCONTRADA	RECOMENDAÇÃO	PRIORIDADE	FOTO
19	ESTRUTURA DO GUINDASTE DE CAIS / EXTERNA	Foi verificado que a estrutura do equipamento encontra-se em bom estado de conservação.	NADA CONSTA	-

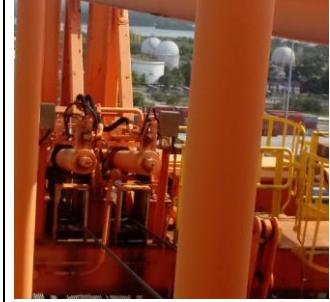
20	ESTRUTURA DO GUINDASTE DE CAIS / EXTERNA	Foi verificado que a estrutura do equipamento encontra-se em bom estado de conservação.	NADA CONSTA	-

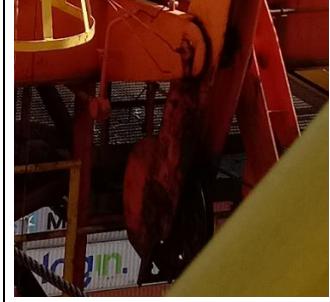
21	ESTRUTURA DO GUINDASTE DE CAIS / EXTERNA	Foi verificado que a estrutura do equipamento encontra-se em bom estado de conservação.	NADA CONSTA	-

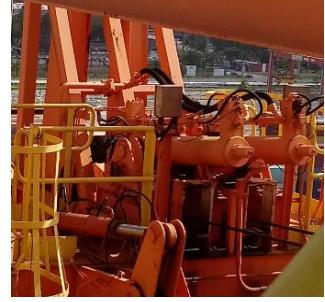
Nº	LOCAL	SITUAÇÃO ENCONTRADA	RECOMENDAÇÃO	PRIORIDADE	FOTO
22	ESTRUTURA DO GUINDASTE DE CAIS / EXTERNA	Foi verificado que a estrutura do equipamento encontra-se em bom estado de conservação.	NADA CONSTA	-

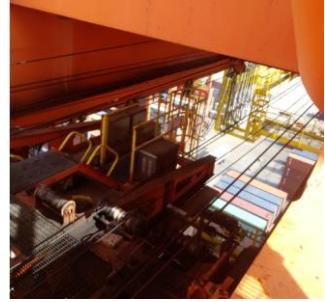
23	ESTRUTURA DO GUINDASTE DE CAIS / EXTERNA	Foi verificado que a estrutura do equipamento encontra-se em bom estado de conservação.	NADA CONSTA	-

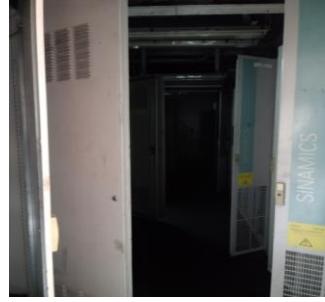
24	PONTAS	Foi evidenciado que as portas do sistema elétrico não se mantém fechadas.	Providenciar para que as portas do sistema elétrico do CCM mantenham-se fechadas.	P3

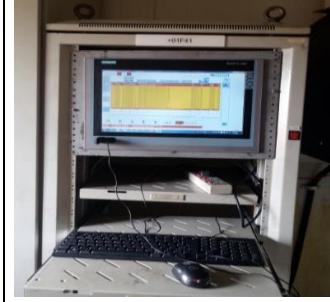
Nº	LOCAL	SITUAÇÃO ENCONTRADA	RECOMENDAÇÃO	PRIORIDADE	FOTO
25	CABINE DE OPERAÇÃO	Foi verificado que os equipamentos da cabine de operação encontram-se em bom estado de conservação.	NADA CONSTA	-

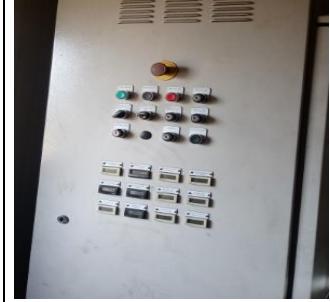
26	SISTEMA DE BOTÕES	Foi verificado que o sistema de botões da cabine de operações encontra-se em bom estado de conservação.	NADA CONSTA	-

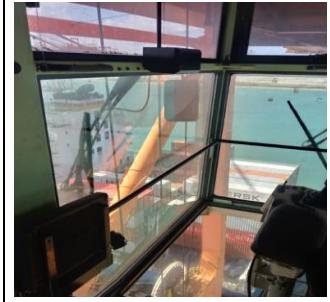
27	CABINE DE OPERAÇÃO	Foi verificado que os equipamentos da cabine de operação encontram-se em bom estado de conservação.	NADA CONSTA	-

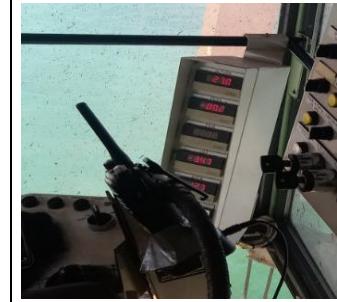
Nº	LOCAL	SITUAÇÃO ENCONTRADA	RECOMENDAÇÃO	PRIORIDADE	FOTO
28	CABINE DE OPERAÇÃO	Foi verificado que os equipamentos da cabine de operação encontram-se em bom estado de conservação.	NADA CONSTA	-

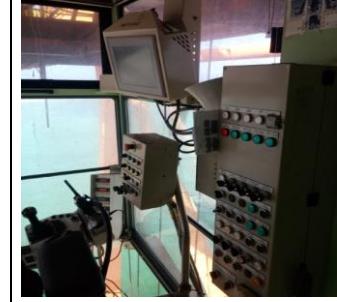
29	CABINE DE OPERAÇÃO	Foi verificado que os equipamentos da cabine de operação encontram-se em bom estado de conservação.	NADA CONSTA	-

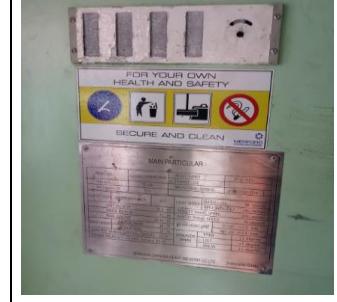
30	PLACA	Foi verificado que a placa da cabine de operação encontra-se em bom estado de conservação.	NADA CONSTA	-

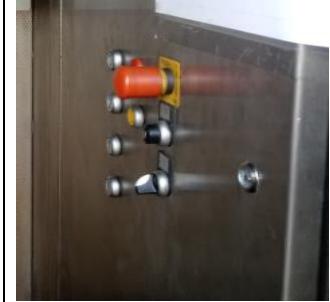
Nº	LOCAL	SITUAÇÃO ENCONTRADA	RECOMENDAÇÃO	PRIORIDADE	FOTO
31	ELEVADOR	Foi verificado que os botões do elevador encontram-se em bom estado de conservação.	NADA CONSTA	-

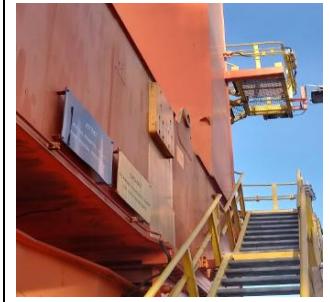
32	ESCADA DE ACESSO	Foi verificado que a escada de acesso do equipamento encontra-se em bom estado de conservação.	NADA CONSTA	-

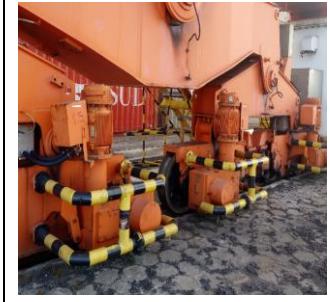
33	TRUCK DE MOVIMENTAÇÃO	Foi verificado que o Truck de Movimentação possui proteção em bom estado de conservação.	NADA CONSTA	-

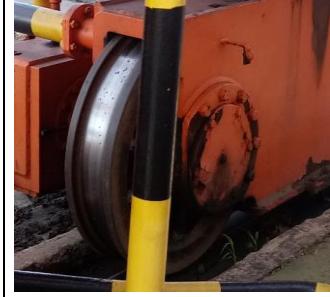
Nº	LOCAL	SITUAÇÃO ENCONTRADA	RECOMENDAÇÃO	PRIORIDADE	FOTO
34	RODAS	Foi verificado que as rodas do equipamento encontram-se em bom estado de conservação.	NADA CONSTA	-

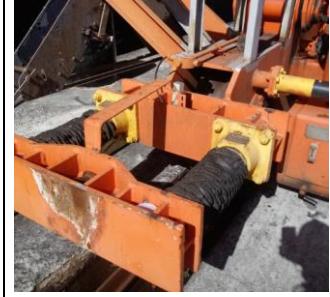
35	BATENTE	Foi evidenciado que o batente encontra-se em bom estado de conservação.	NADA CONSTA	-

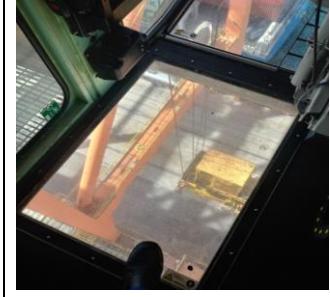
36	VIDROS	Foi verificado que os vidros da cabine encontram-se com riscos, dificultando a operação.	Necessario realizar polimento ou substituição dos vidros.	P1

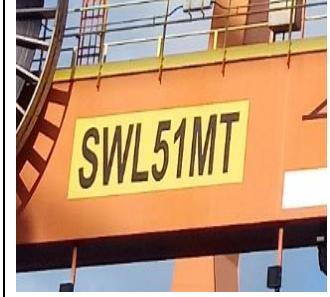
Nº	LOCAL	SITUAÇÃO ENCONTRADA	RECOMENDAÇÃO	PRIORIDADE	FOTO
37	IDENTIFICAÇÃO	Foi verificado que o equipamento apresenta devida identificação de carga máxima.	NADA CONSTA	-
