RELATÓRIO DE INSPEÇÃO

TAG: GUINDASTE DE CAIS (QC-03)

Guindaste de Cais QC-03 –TECON SUAPE:

Contratante:.....TECON SUAPE
Responsável/Representante:.....Sr. Carlos Alberto
Número da obra:.....2168/20
Número do Relatório:.....4213
Tipo de inspeção:.....Relatório de Inspeção NR-29
Equipamentos:.....Guindaste de Cais (QC-03)
Início da inspeção:.....28/08/20
Término da inspeção:.....04/09/20
Data do relatório:.....29/09/20
Relatório revisado em:.....29/09/20
Equipe técnica envolvida:.....Engenheiro: Rodrigo Kenji Egami.
.....Supervisor: Carlos Henrique de Moraes.

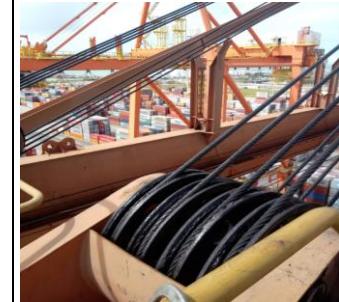
Nº	LOCAL INSPECIONADO	SITUAÇÃO ENCONTRADA	RECOMENDAÇÃO	PRIORIDADE	FOTO
1	CABOS DE AÇO	Foi verificado que os cabos de aço encontram-se em bom estado de conservação.	NADA CONSTA	-

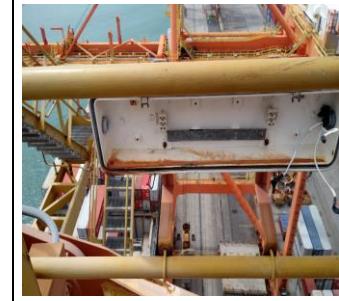
2	LÂMPADA	Foi evidenciado que a torre do boom apresenta uma lâmpada faltante.	Providenciar instalação de lâmpada faltante localizada na torre do boom.	P2

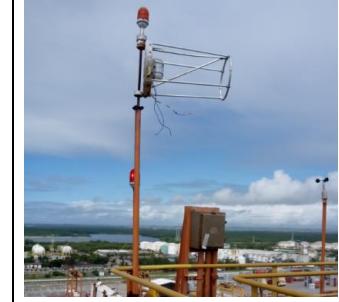
3	BIRUTA	Foi verificado que a biruta localizada na torre do boom encontra-se sem seu tecido.	Providenciar manutenção da biruta localizada na torre do boom.	P2

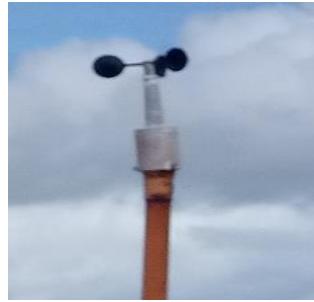
Nº	LOCAL INSPECIONADO	SITUAÇÃO ENCONTRADA	RECOMENDAÇÃO	PRIORIDADE	FOTO
4	ESTRUTURA DO GUINDASTE DE CAIS / EXTERNA	Foi verificado que a estrutura do Guindaste de Cais encontra-se em bom estado de conservação.	NADA CONSTA	-

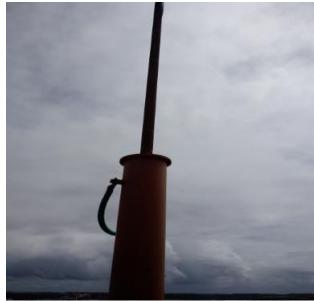
5	ESTRUTURA DO GUINDASTE DE CAIS / EXTERNA	Foi verificado que a estrutura do Guindaste de Cais encontra-se em bom estado de conservação.	NADA CONSTA	-

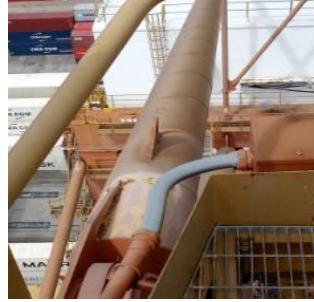
6	ESTRUTURA DO GUINDASTE DE CAIS / EXTERNA	Foi evidenciado que a estrutura apresenta corrosão superficial.	Providenciar tratamento e pintura adequada na estrutura a fim de sanar o processo corrosivo.	P3

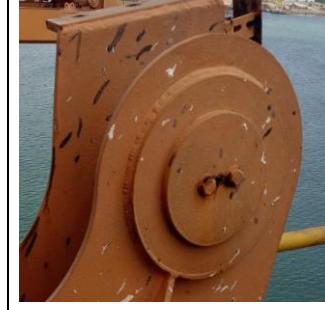
Nº	LOCAL INSPECIONADO	SITUAÇÃO ENCONTRADA	RECOMENDAÇÃO	PRIORIDADE	FOTO
7	ESTRUTURA DO GUINDASTE DE CAIS / EXTERNA	Foi evidenciado que a estrutura apresenta corrosão superficial.	Providenciar tratamento e pintura adequada na estrutura a fim de sanar o processo corrosivo.	P3

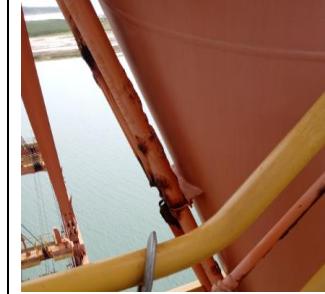
8	ELETRODUTO	Foi evidenciado que o eletroduto apresenta alto nível de corrosão.	Providenciar a substituição 100% do eletroduto, pois apresenta alto nível de corrosão.	P1

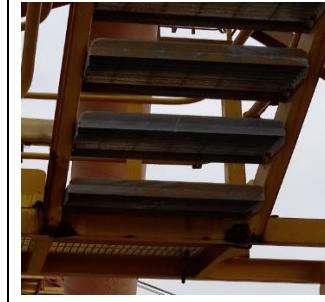
9	ESCALA DE ACESSO	Foi verificado que a escada de acesso a torre do boom apresenta pontos com corrosão superficial.	Providenciar tratamento e pintura adequada nos pontos localizados da escada de acesso a torre do boom.	P3

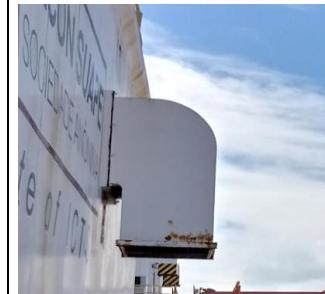
Nº	LOCAL INSPECIONADO	SITUAÇÃO ENCONTRADA	RECOMENDAÇÃO	PRIORIDADE	FOTO
13	FILTRO	Foi evidenciado que o filtro inferior encontra-se com alto nível de corrosão.	Providenciar substituição do filtro inferior localizado na saída da casa de máquinas, pois se encontra com alto nível de corrosão.	P2

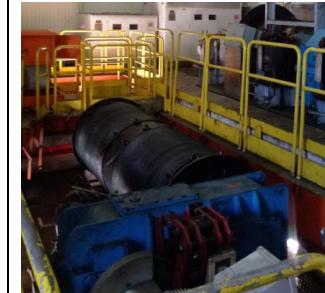
14	ESTRUTURA DO GUINDASTE DE CAIS PARTE METÁLICA / INTERNA	Foi verificado que a estrutura interna do Guindaste encontra-se em bom estado de conservação.	NADA CONSTA	-

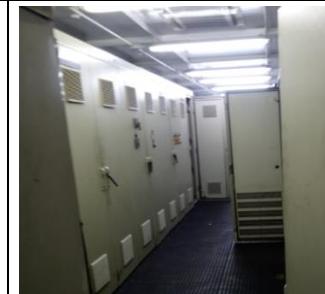
15	PORAS	Foi verificado que as portas dos controles elétricos se mantém fechadas.	NADA CONSTA	-

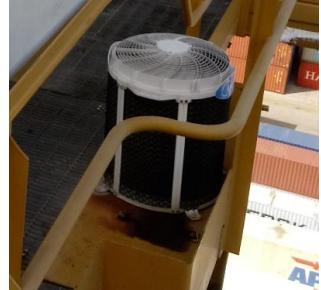
Nº	LOCAL INSPECIONADO	SITUAÇÃO ENCONTRADA	RECOMENDAÇÃO	PRIORIDADE	FOTO
16	PISO	Foi evidenciado que o piso metálico de sustentação da condensadora do ar condicionado da sub-estação elétrica do CCM apresenta corrosão.	Providenciar tratamento e pintura no piso metálico de sustentação da condensadora do ar condicionado da sub-estação elétrica do CCM.	P3

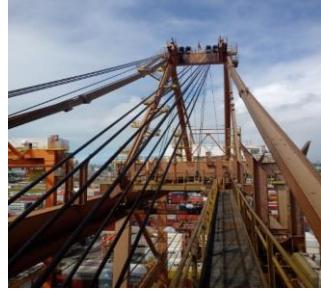
17	ESTRUTURA DO GUINDASTE DE CAIS / EXTERNA	Foi verificado que a estrutura do Guindaste de Cais encontra-se em bom estado de conservação.	NADA CONSTA	-

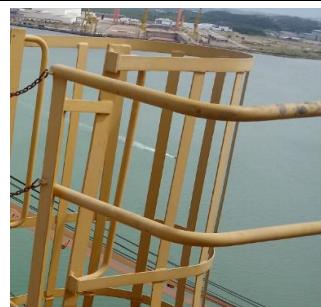
18	GUARDA-CORPO	Foi evidenciado que o guarda corpo localizado na escada de acesso ao sistema hidráulico apresenta corrosão superficial.	Providenciar tratamento e pintura na região inferior do guarda corpo localizado na escada de acesso ao sistema hidráulico a fim de sanar o processo corrosivo.	P3

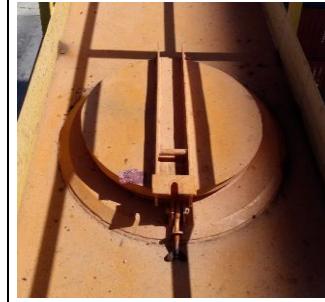
Nº	LOCAL INSPECIONADO	SITUAÇÃO ENCONTRADA	RECOMENDAÇÃO	PRIORIDADE	FOTO
19	ESCOTILHA	Foi evidenciado que a estrutura da escotilha localizada a frente do CCM encontra-se com corrosão superficial.	Providenciar tratamento e pintura na estrutura da escotilha localizada a frente do CCM a fim de sanar o processo corrosivo.	P3

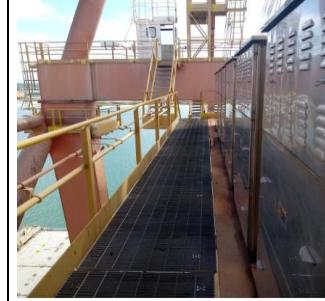
20	ESTRUTURA DO GUINDASTE DE CAIS / EXTERNA	Foi verificado que a estrutura do Guindaste de Cais encontra-se em bom estado de conservação.	NADA CONSTA	-

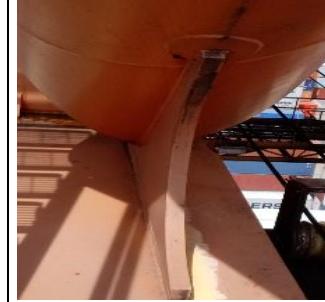
21	SOLDA	Foi evidenciado que a solda de junção das estruturas localizada na lança do boom apresenta corrosão.	Providenciar tratamento e pintura na solda de junção das estruturas localizada na lança do boom.	P3

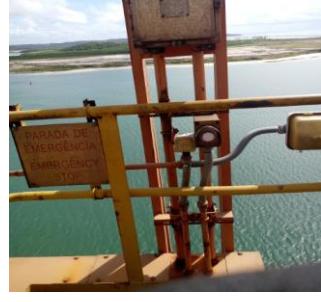
Nº	LOCAL INSPECIONADO	SITUAÇÃO ENCONTRADA	RECOMENDAÇÃO	PRIORIDADE	FOTO
22	BOTÃO DE EMERGÊNCIA	Foi verificado que o botão de emergência encontra-se em bom estado de conservação.	NADA CONSTA	-

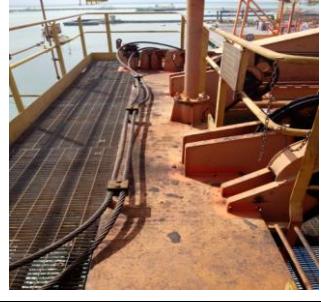
23	CABOS DE AÇO	Foi verificado que os cabos de aço encontram-se em bom estado de conservação.	NADA CONSTA	-

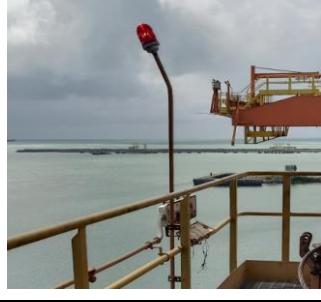
24	ILUMINAÇÃO DE EMERGÊNCIA	Foi verificado que a iluminação de emergência encontra-se em bom estado de conservação.	NADA CONSTA	-

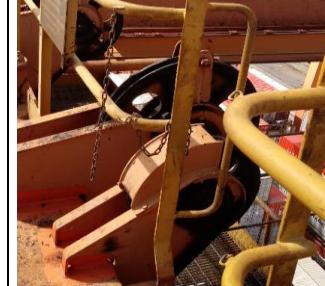
Nº	LOCAL INSPECIONADO	SITUAÇÃO ENCONTRADA	RECOMENDAÇÃO	PRIORIDADE	FOTO
25	ROLDANAS	Foi verificado que as roldanas encontram-se em bom estado de conservação.	NADA CONSTA	-

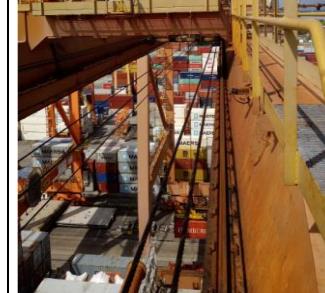
26	TRILHOS	Foi verificado que os trilhos do equipamento encontram-se em bom estado de conservação.	NADA CONSTA	-

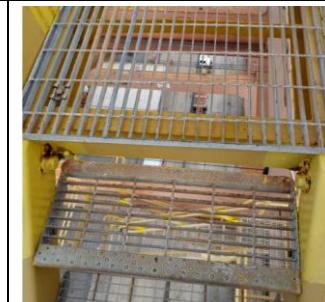
27	DEGRAU	Foi evidenciado que o degrau da escada apresenta corrosão.	Providenciar tratamento e pintura no degrau da escada intermediária localizada na lança do boom.	P3

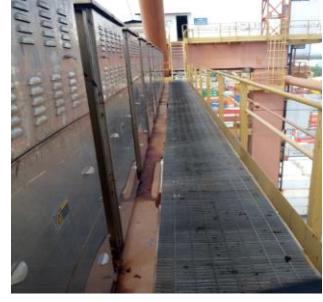
Nº	LOCAL INSPECIONADO	SITUAÇÃO ENCONTRADA	RECOMENDAÇÃO	PRIORIDADE	FOTO
28	ESTRUTURA DO GUINDASTE DE CAIS / EXTERNA	Foi evidenciado que a estrutura de sustentação dos painéis elétricos apresenta alto nível de corrosão.	Providenciar a substituição da estrutura de sustentação dos painéis elétricos.	P2

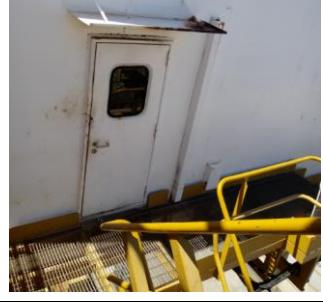
29	PORTEIRA DA CABINE	Foi verificado que a porta da cabine encontra-se em bom estado de conservação.	NADA CONSTA	-

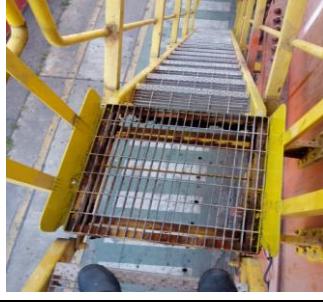
30	ESCADA	Foi verificado que o primeiro lance de escada do guindaste encontra-se com corrosão.	Providenciar tratamento e pintura na estrutura do 1º lance de escada do Guindaste pois apresenta corrosão localizada.	P3

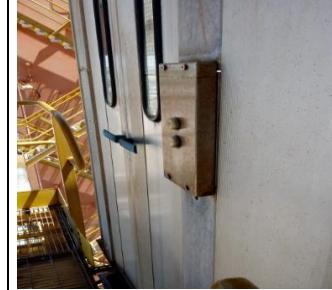
Nº	LOCAL INSPECIONADO	SITUAÇÃO ENCONTRADA	RECOMENDAÇÃO	PRIORIDADE	FOTO
31	ELEVADOR	Foi observado que o elevador do equipamento encontra-se fora de operação.	Necessário realizar a manutenção do elevador de forma imediata a fim de torná-lo utilizável.	P3

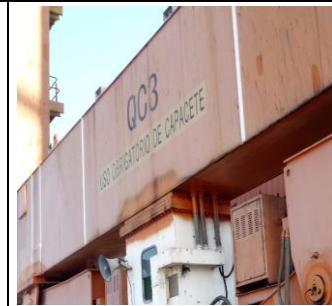
32	TAG	Foi verificado que a TAG do equipamento encontra-se em bom estado de conservação.	NADA CONSTA	-

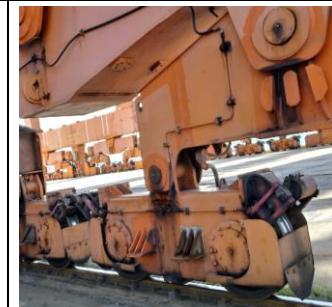
33	ESTRUTURA DO GUINDASTE DE CAIS / EXTERNA	Foi verificado que a estrutura do equipamento encontra-se em bom estado de conservação.	NADA CONSTA	-

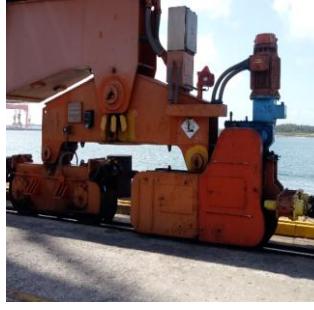
Nº	LOCAL INSPECIONADO	SITUAÇÃO ENCONTRADA	RECOMENDAÇÃO	PRIORIDADE	FOTO
34	ESTRUTURA DO GUINDASTE DE CAIS / EXTERNA	Foi verificado que a estrutura do equipamento encontra-se em bom estado de conservação.	NADA CONSTA	-

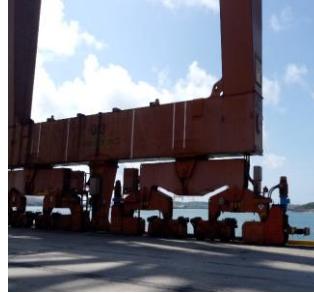
35	ESTRUTURA DO GUINDASTE DE CAIS / EXTERNA	Foi verificado que a estrutura do equipamento encontra-se em bom estado de conservação.	NADA CONSTA	-

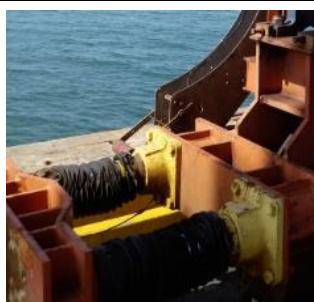
36	BATENTE	Foi verificado que o batente encontra-se em bom estado de conservação.	NADA CONSTA	-

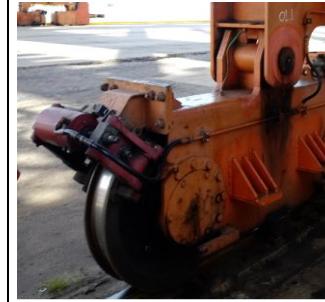
Nº	LOCAL INSPECIONADO	SITUAÇÃO ENCONTRADA	RECOMENDAÇÃO	PRIORIDADE	FOTO
37	RODA	Foi verificado que a roda do equipamento encontra-se em bom estado de conservação.	NADA CONSTA	-

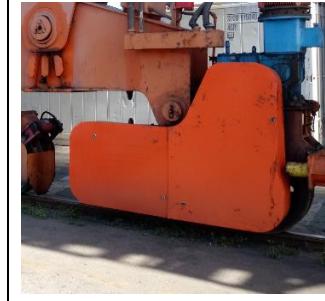
38	ESTRUTURA DO GUINDASTE DE CAIS / EXTERNA	Foi verificado que a estrutura do equipamento encontra-se em bom estado de conservação.	NADA CONSTA	-

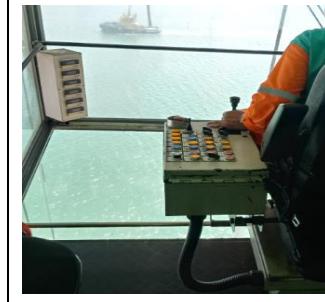
39	VIDROS	Foi verificado que os vidros da cabine encontram-se com riscos, dificultando a operação.	Necessario realizar polimento ou substituição dos vidros.	P1

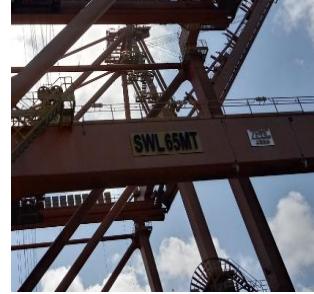
Nº	LOCAL INSPECIONADO	SITUAÇÃO ENCONTRADA	RECOMENDAÇÃO	PRIORIDADE	FOTO
40	IDENTIFICAÇÃO	Foi verificado que o equipamento apresenta devida identificação de carga máxima.	NADA CONSTA	-

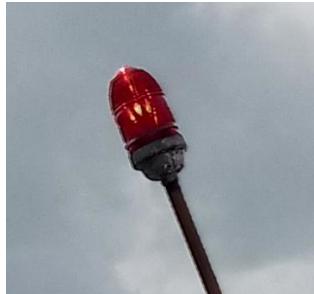
Nº	LOCAL INSPECIONADO	SITUAÇÃO ENCONTRADA	RECOMENDAÇÃO	PRIORIDADE	FOTO
46	SINAL LUMINOSO	Foi evidenciado que o equipamento emite sinais luminosos durante seu deslocamento.	NADA CONSTA	-

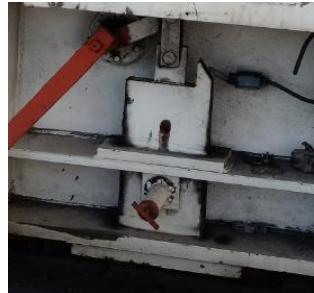
47	SUPORTE ANTI-TOMBAMENTO	Foi verificado que o equipamento apresenta suportes de prevenção de tombamento.	NADA CONSTA	-

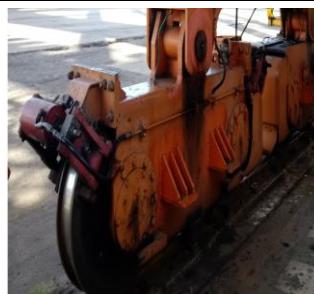
48	SISTEMA DE FRENAGEM	Foi verificado que o equipamento apresenta sistema de frenagem e ancoragem a fim de evitar o seu deslocamento acidental.	NADA CONSTA	-
