# RELATÓRIO DE INSPEÇÃO

## **TAG: GUINDASTE DE CAIS (QC-04)**

### **Guindaste de Cais QC-04 – TECON SUAPE:**

Número do Relatório:..... 4214

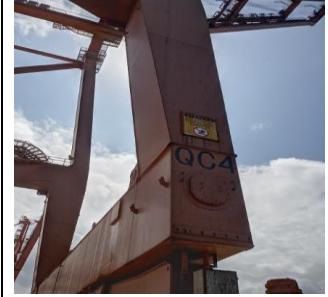
Nº	LOCAL	SITUAÇÃO ENCONTRADA	RECOMENDAÇÃO	PRIORIDADE	FOTO
1	<b>TAG</b>	Foi verificado que a TAG do equipamento encontra-se em bom estado de conservação.	NADA CONSTA	-

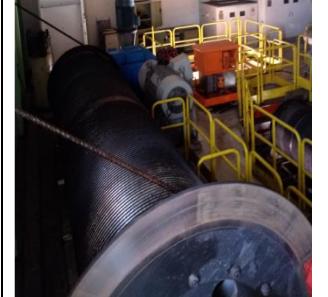
2	<b>CABOS DE AÇO</b>	Foi verificado que os cabos de aço encontram-se em bom estado de conservação.	NADA CONSTA	-

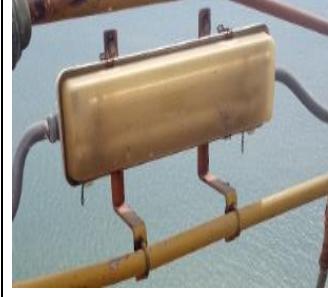
3	<b>LÂMPADA</b>	Foi verificado que a lâmpada do equipamento encontra-se em bom estado de conservação.	NADA CONSTA	-

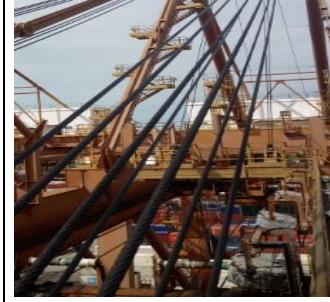
Nº	LOCAL	SITUAÇÃO ENCONTRADA	RECOMENDAÇÃO	PRIORIDADE	FOTO
4	<b>CABOS DE AÇO</b>	Foi verificado que os cabos de aço encontram-se em bom estado de conservação.	NADA CONSTA	-

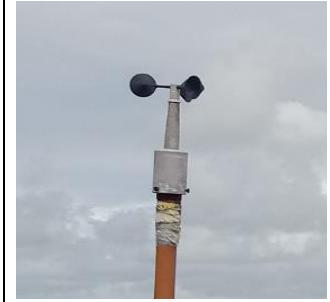
5	<b>ESTRUTURA DO GUINDASTE DE CAIS / EXTERNA</b>	Foi verificado que a estrutura do Guindaste de Cais encontra-se em bom estado de conservação.	NADA CONSTA	-

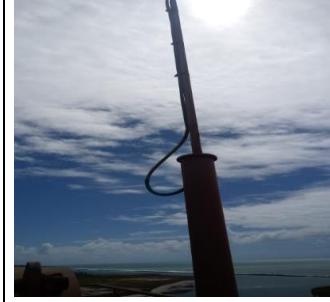
6	<b>ESTRUTURA DO GUINDASTE DE CAIS / EXTERNA</b>	Foi verificado que a estrutura do Guindaste de Cais encontra-se em bom estado de conservação.	NADA CONSTA	-

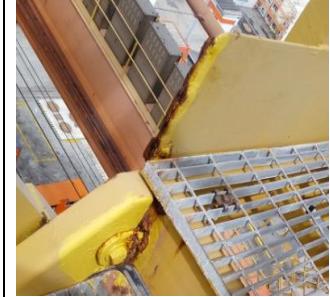
Nº	LOCAL	SITUAÇÃO ENCONTRADA	RECOMENDAÇÃO	PRIORIDADE	FOTO
7	<b>GUARDA-CORPO</b>	Foi evidenciado que o roda-pé apresenta alto nível de corrosão.	Providenciar a substituição do roda-pé localizado no guarda-corpo da torre do boom.	P3

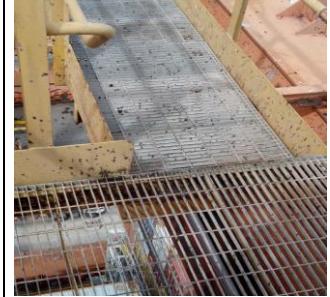
8	<b>PISO</b>	Foi evidenciado que o piso da torre do boom apresenta corrosão superficial.	Providenciar tratamento e pintura na estrutura do piso da torre do boom.	P3

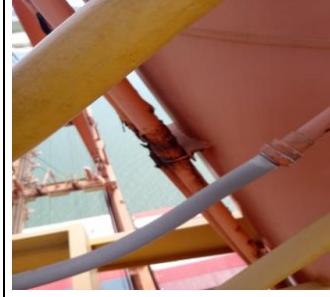
9	<b>ELETRODUTO</b>	Foi verificado que o eletroduto apresenta alto nível de corrosão.	Providenciar a sustituição de 100% do eletroduto.	P1

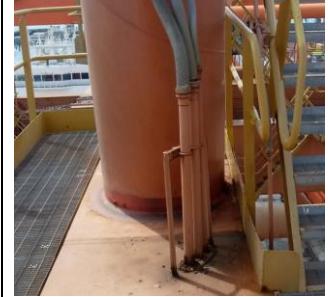
Nº	LOCAL	SITUAÇÃO ENCONTRADA	RECOMENDAÇÃO	PRIORIDADE	FOTO
10	<b>SOLDA</b>	Foi evidenciado que a solda circunferencial da estrutura localizada no piso intermediário de controle do boom encontra-se em bom estado de conservação.	NADA CONSTA	-

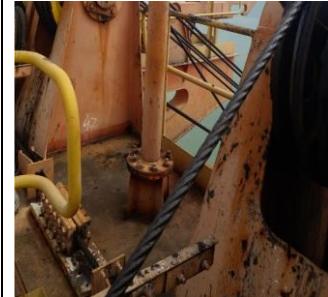
11	<b>ESTRUTURA DO GUINDASTE DE CAIS / EXTERNA</b>	Foi evidenciado que a estrutura localizada na lança do boom apresenta alto nível de corrosão.	Providenciar tratamento e pintura na estrutura localizada na lança do boom.	P3

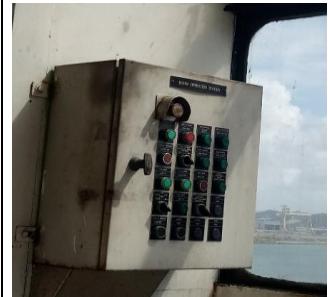
12	<b>SISTEMA DE BOTÕES</b>	Foi verificado que o sistema de botões encontra-se em bom estado de conservação.	NADA CONSTA	-

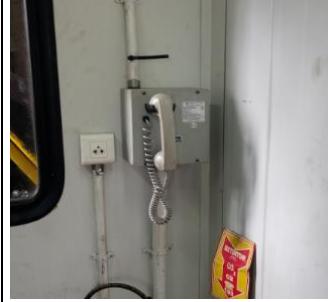
Nº	LOCAL	SITUAÇÃO ENCONTRADA	RECOMENDAÇÃO	PRIORIDADE	FOTO
13	TELEFONE	Foi verificado que o telefone encontra-se em bom estado de conservação.	NADA CONSTA	-

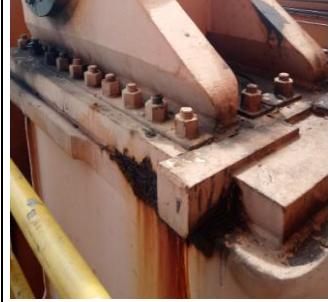
14	ESTRUTURA DO GUINDASTE DE CAIS / EXTERNA	Foi evidenciado que a estrutura da lança do boom apresenta corrosão superficial.	Providenciar tratamento e pintura na estrutura da lança do boom.	P3

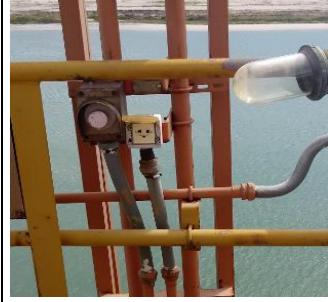
15	BOTÃO DE EMERGÊNCIA	Foi verificado que o botão de emergência do equipamento encontra-se em bom estado de conservação.	NADA CONSTA	-

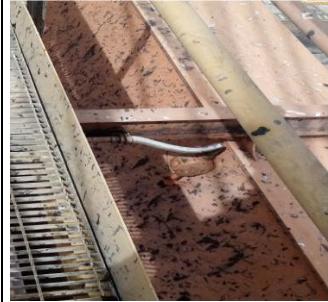
Nº	LOCAL	SITUAÇÃO ENCONTRADA	RECOMENDAÇÃO	PRIORIDADE	FOTO
16	TRILHOS	Foi evidenciado que os trilhos encontram-se sem devida lubrificação.	Providenciar lubrificação dos trilhos a fim de prolongar sua vida útil.	P3

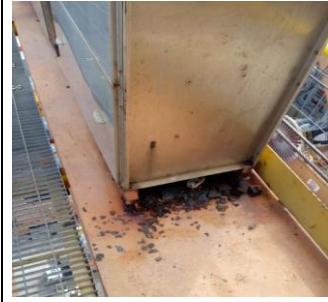
17	ESTRUTURA DO GUINDASTE DE CAIS / EXTERNA	Foi evidenciado que a estrutura metálica de suportação do painel elétrico apresenta alto nível de corrosão.	Providenciar a substituição da estrutura metálica de suportação do painel elétrico, pois apresentam alto nível de corrosão.	P2

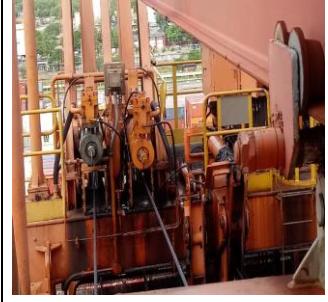
18	ESTRUTURA DO GUINDASTE DE CAIS / EXTERNA	Foi verificado que a estrutura do equipamento encontra-se em bom estado de conservação.	NADA CONSTA	-

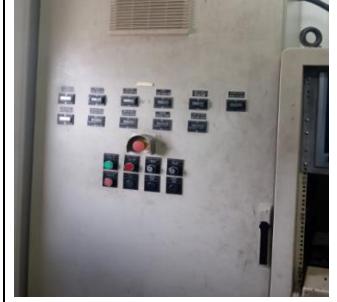
Nº	LOCAL	SITUAÇÃO ENCONTRADA	RECOMENDAÇÃO	PRIORIDADE	FOTO
19	<b>SISTEMA DE BOTÕES</b>	Foi verificado que o sistema de botões da cabine encontra-se em bom estado de conservação.	NADA CONSTA	-

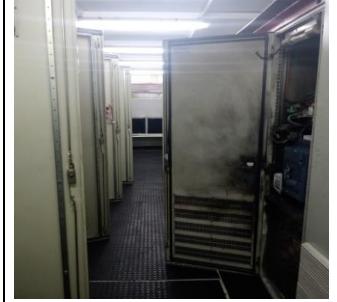
20	<b>PORAS</b>	Foi evidenciado que as portas não se mantém fechadas.	Providenciar para que as portas do sistema elétrico do CCM mantenham-se fechadas.	P3

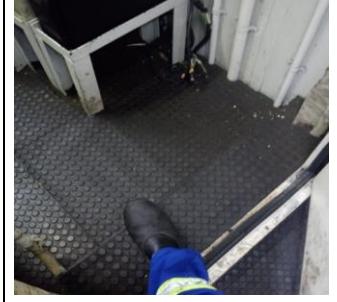
21	<b>SALA DO SISTEMA ELÉTRICO</b>	Foi evidenciado que a sala do sistema elétrico encontra-se desorganizada.	Providenciar para que se mantenha organizado a sala do sistema elétrico do CCM, isento de objetos no chão.	P3

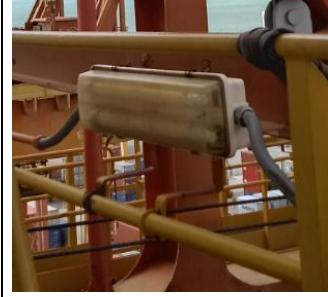
Nº	LOCAL	SITUAÇÃO ENCONTRADA	RECOMENDAÇÃO	PRIORIDADE	FOTO
22	LÂMPADA	Foi verificado que a lâmpada encontra-se em bom estado de conservação.	NADA CONSTA	-

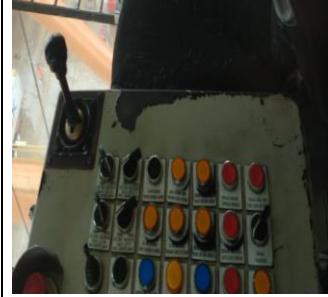
23	BOTÕES DE COMANDO	Foi verificado que os botões de comando encontram-se em bom estado de conservação.	NADA CONSTA	-

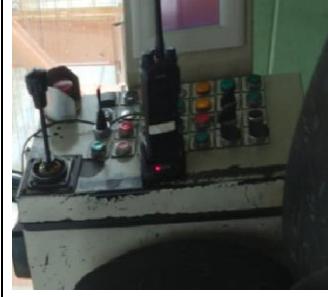
24	SALA DE OPERAÇÃO	Foi verificado que os equipamentos da sala de operação encontram-se em bom estado de conservação.	NADA CONSTA	-

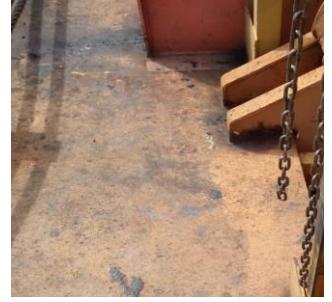
Nº	LOCAL	SITUAÇÃO ENCONTRADA	RECOMENDAÇÃO	PRIORIDADE	FOTO
25	<b>PISO</b>	Foi evidenciado que o piso inferior da estrutura apresenta corrosão.	Providenciar tratamento e pintura no piso inferior da estrutura.	P3

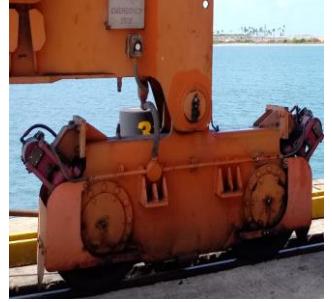
26	<b>ESTRUTURA DO GUINDASTE DE CAIS / EXTERNA</b>	Foi verificado que a estrutura do equipamento encontra-se em bom estado de conservação.	NADA CONSTA	-

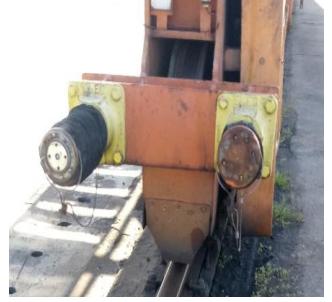
27	<b>BATENTE</b>	Foi verificado que o batente encontra-se em bom estado de conservação.	NADA CONSTA	-

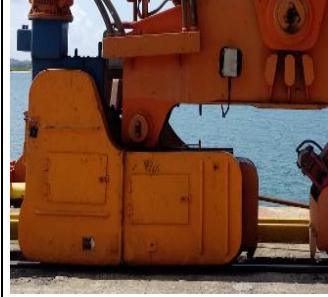
Nº	LOCAL	SITUAÇÃO ENCONTRADA	RECOMENDAÇÃO	PRIORIDADE	FOTO
28	<b>ESTRUTURA DO GUINDASTE DE CAIS / EXTERNA</b>	Foi verificado que a estrutura do equipamento encontra-se em bom estado de conservação.	NADA CONSTA	-

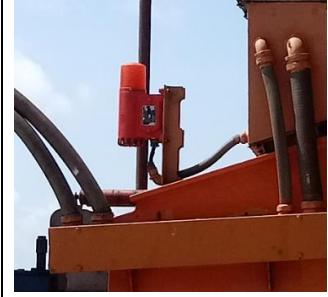
29	<b>ILUMINAÇÃO DE EMERGÊNCIA</b>	Foi verificado que o equipamento encontra-se em bom estado de conservação.	NADA CONSTA	-

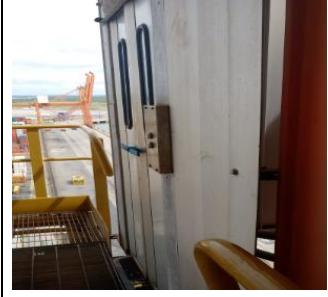
30	<b>ELEVADOR</b>	Foi evidenciado que o elevador não chega até o último andar.	Providenciar manutenção no elevador para que o mesmo consiga chegar até o último andar.	P3

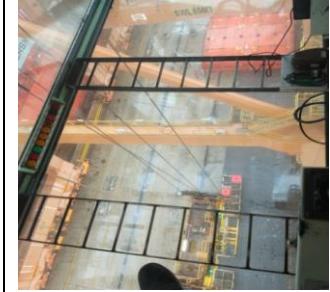
Nº	LOCAL	SITUAÇÃO ENCONTRADA	RECOMENDAÇÃO	PRIORIDADE	FOTO
31	VIDROS	Foi verificado que os vidros da cabine encontram-se com riscos, dificultando a operação.	Necessario realizar polimento ou substituição dos vidros.	P1

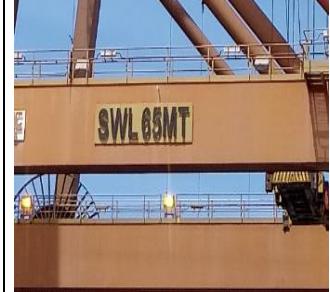
32	IDENTIFICAÇÃO	Foi verificado que o equipamento apresenta devida identificação de carga máxima.	NADA CONSTA	-

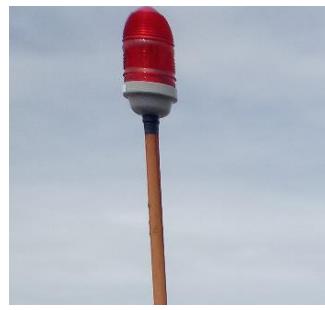
Nº	LOCAL	SITUAÇÃO ENCONTRADA	RECOMENDAÇÃO	PRIORIDADE	FOTO
34	<b>PISO DE CARGA</b>	Foi verificado que as cargas estivadas apresentam piso regular.	NADA CONSTA	-	-
35	<b>GUINDASTE DE CAIS</b>	Foi verificado que o equipamento encontra-se devidamente posicionado, não ultrapassando outras áreas de trabalho.	NADA CONSTA	-	-
36	<b>SINAIS LUMINOSOS</b>	Foi evidenciado que o equipamento emite sinais luminosos durante seu deslocamento.	NADA CONSTA	-
