RELATÓRIO DE INSPEÇÃO

TAG: SIDE LIFTER (SL-06)

Side Lifter TAG: SL-06 –TECON SUAPE:

Número do Relatório:.....4224

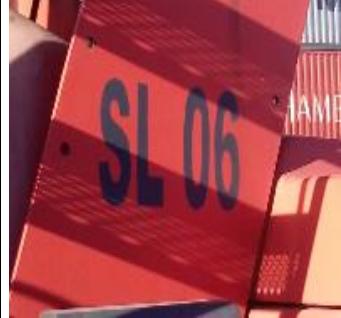
Nº	LOCAL	SITUAÇÃO ENCONTRADA	RECOMENDAÇÃO	PRIORIDADE	FOTO
1	TAG	Foi verificado que a TAG do equipamento encontra-se em bom estado de conservação.	NADA CONSTA	-

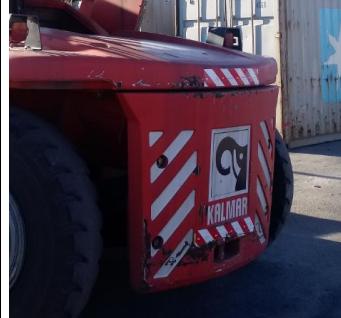
2	ESTRUTURA DO SIDE LIFTER / EXTERNA	Foi verificado que a estrutura do Side Lifter encontra-se em bom estado de conservação.	NADA CONSTA	-

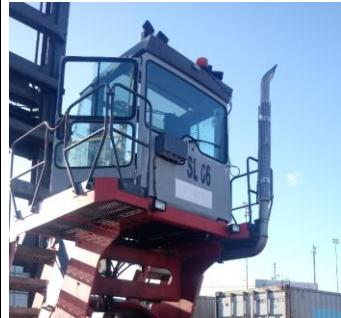
3	CABINE DE OPERAÇÃO	Foi verificado que cabine de operação encontra-se em bom estado de conservação.	NADA CONSTA	-

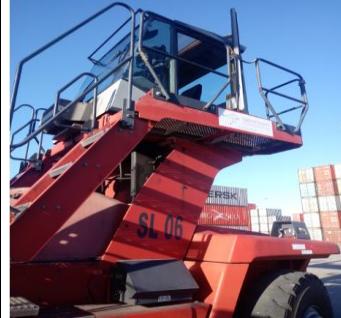
Nº	LOCAL	SITUAÇÃO ENCONTRADA	RECOMENDAÇÃO	PRIORIDADE	FOTO
4	ESCADA DE ACESSO	Foi verificado que a escada de acesso encontra-se em bom estado de conservação.	NADA CONSTA	-

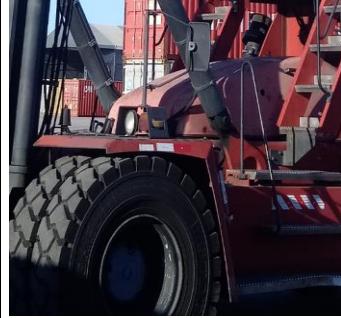
5	RODAS	Foi evidenciado que as rodas do Side Lifter encontram-se em bom estado de conservação.	NADA CONSTA	-

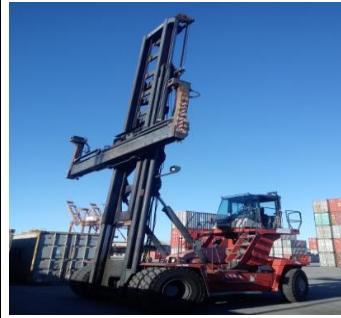
6	ESTRUTURA DO SIDE LIFTER / EXTERNA	Foi verificado que a estrutura do Side Lifter encontra-se em bom estado de conservação.	NADA CONSTA	-

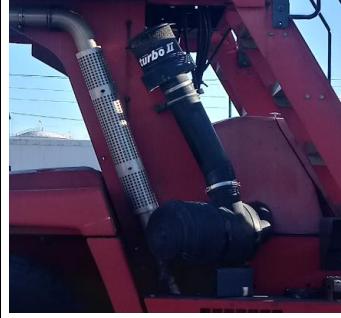
Nº	LOCAL	SITUAÇÃO ENCONTRADA	RECOMENDAÇÃO	PRIORIDADE	FOTO
7	ESTRUTURA DO SIDE LIFTER / EXTERNA	Foi verificado que a estrutura do Side Lifter encontra-se em bom estado de conservação.	NADA CONSTA	-

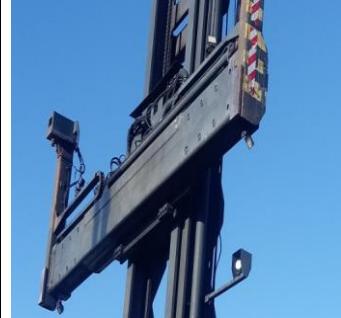
8	ESTRUTURA DO SIDE LIFTER / EXTERNA	Foi verificado que a estrutura do Side Lifter encontra-se em bom estado de conservação.	NADA CONSTA	-
