## RELATÓRIO DE INSPEÇÃO

### TAG: SIDE LIFTER (SL-07)

### **Side Lifter TAG: SL-07 –TECON SUAPE:**

Número do Relatório.....4299

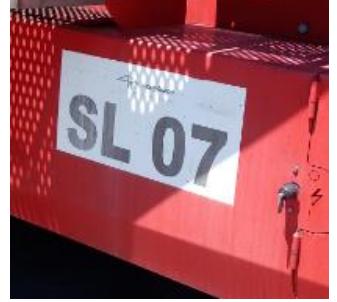
Nº	LOCAL	SITUAÇÃO ENCONTRADA	RECOMENDAÇÃO	PRIORIDADE	FOTO
1	TAG	Foi verificado que a TAG do equipamento encontra-se em bom estado de conservação.	NADA CONSTA	-

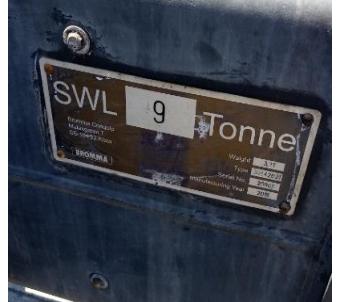
2	PLACA	Foi evidenciado que o Side Lifter possui placa informando sua capacidade máxima admissível em bom estado de conservação.	NADA CONSTA	-

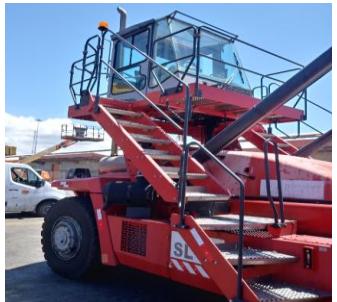
3	ESCADA	Foi verificado que a escada de acesso a cabine encontra-se em bom estado de conservação.	NADA CONSTA	-

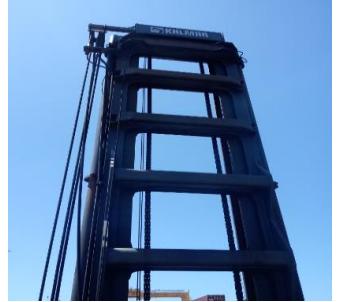
Nº	LOCAL	SITUAÇÃO ENCONTRADA	RECOMENDAÇÃO	PRIORIDADE	FOTO
4	<b>TORRE DE ELEVAÇÃO</b>	Foi evidenciado que a torre de elevação do Side Lifter encontra-se em bom estado de conservação.	NADA CONSTA	-

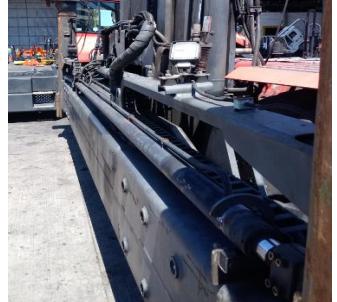
5	<b>SPREADER</b>	Foi evidenciado que o Spreader do Side Lifter encontra-se em bom estado de conservação.	NADA CONSTA	-

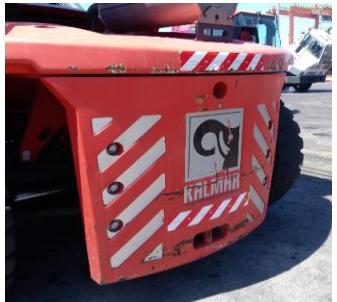
6	<b>ESTRUTURA DO SIDE LIFTER / EXTERNA</b>	Foi verificado que a estrutura do Side Lifter encontra-se em bom estado de conservação.	NADA CONSTA	-

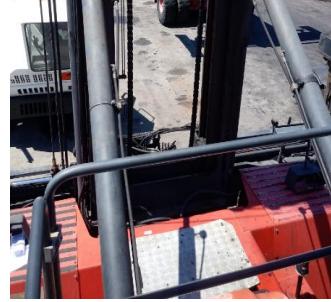
Nº	LOCAL	SITUAÇÃO ENCONTRADA	RECOMENDAÇÃO	PRIORIDADE	FOTO
7	SUPORTE DA TORRE	Foi verificado que o suporte da torre do Side Lifter encontra-se em bom estado de conservação.	NADA CONSTA	-

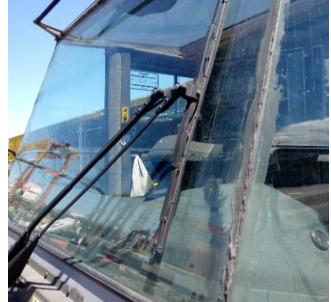
8	VIDROS	Foi evidenciado que os vidros da cabine apresentam acúmulo de sujidades.	Necessário providenciar limpeza nos vidros da cabine, afim de evitar acidentes.	P2

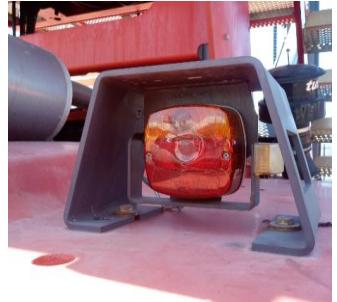
RELATÓRIO DE INSPEÇÃO						LEGENDA DE PRIORIDADE:
Cliente: TECON SUAPE		Data: 28/08/2020				P0 - Crítico
Identificação/Tag: SIDE LIFTER		Nº do relatório: 4299				P1 - Prioridade Alta
Serviço: SL-07		Norma de Ref.: Conforme Portaria MTE 1080, de 16/07/2014.				P2 - Prioridade Média
Nº		LOCAL	SITUAÇÃO ENCONTRADA	RECOMENDAÇÃO	PRIORIDADE	FOTO
12	SIDE LIFTER		Foi verificado que o equipamento encontra-se devidamente posicionado, não ultrapassando outras áreas de trabalho.	NADA CONSTA	-	-
13	ESTRUTURA DO SIDE LIFTER / EXTERNA		Foi evidenciado que o equipamento emite sinais luminosos durante seu deslocamento.	NADA CONSTA	-
