RELATÓRIO DE INSPEÇÃO

(Conforme Portaria MTE nº 1080 da NR-29, de 16 de julho de 2014)

TAG: SIDE LIFTER (SL-08)

Side Lifter TAG: SL-08 –TECON SUAPE:

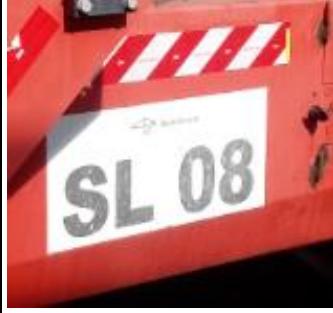
Nº	LOCAL	SITUAÇÃO ENCONTRADA	RECOMENDAÇÃO	PRIORIDADE	FOTO
1	TAG	Foi evidenciado que a TAG do equipamento encontra-se em bom estado de conservação.	NADA CONSTA	-

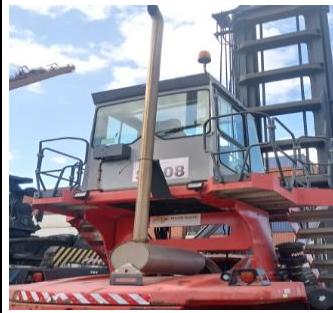
2	ESTRUTURA DO SIDE LIFTER / EXTERNA	Foi verificado que a estrutura do Side Lifter encontra-se em bom estado de conservação.	NADA CONSTA	-

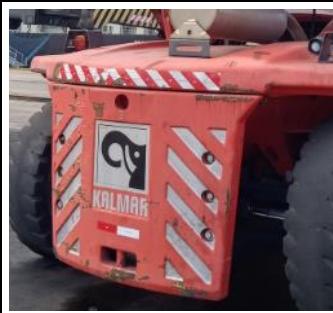
3	TAG DO FABRICANTE	Foi evidenciado que a TAG do fabricante do Side Lifter encontra-se em bom estado de conservação.	NADA CONSTA	-

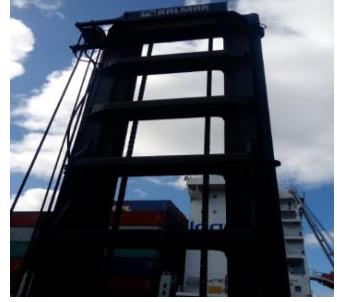
Nº	LOCAL	SITUAÇÃO ENCONTRADA	RECOMENDAÇÃO	PRIORIDADE	FOTO
4	TORRE DE ELEVAÇÃO	Foi verificado que a torre de elevação do Side Lifter encontra-se em bom estado de conservação.	NADA CONSTA	-

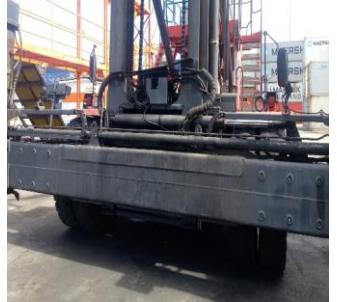
5	SPREADER	Foi evidenciado que o Spreader do Side Lifter encontra-se em bom estado de conservação.	NADA CONSTA	-

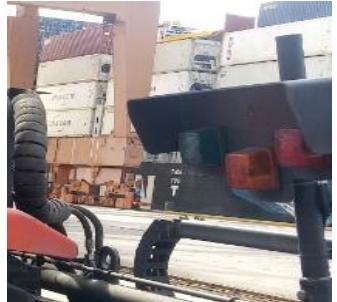
6	SINAL LUMINOSO	Foi verificado que o Side Lifter possui sinal luminoso em bom estado de conservação.	NADA CONSTA	-
