## LAUDO CONFORME NR-29

# TECON

### Gaiola de Transporte (SE-06)

A Gaiola de Transporte (SE-06) foi criteriosamente inspecionada e avaliada com relação à conservação da integridade estrutural, a fim de orientar uma execução através de um planejamento das ações a serem tomadas, baseados na Norma Regulamentadora de referência NR-29. O resultado desta inspeção encontra-se no “Relatório Técnico” N° 5021 de 30/10/2021.

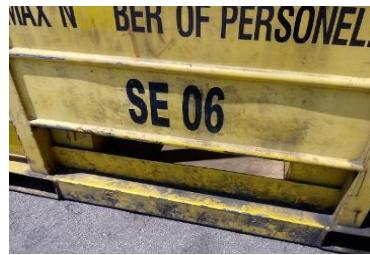
LEGENDA DE PRIORIDADE:
Cliente:		TECON	Data:	22/10/2021	P0 = Crítico
Identificação / Tag:		Gaiola de Transporte (SE-06)	Nº do Relatório:	5021	P1 = Prioridade Alta
Serviço:		NR-29	Norma de Ref.:	Conforme Portaria MTE 1080, de 16/07/2014.	P2 = Prioridade Média
					P3 = Prioridade Baixa
Nº	LOCAL	SITUAÇÃO ENCONTRADA	RECOMENDAÇÃO	PRIORIDADE	FOTO
1	TAG	Foi evidenciado que a TAG do equipamento encontra-se em bom estado de conservação.	NADA CONSTA	-

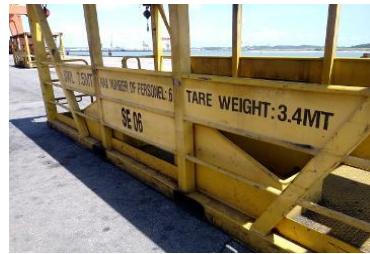
2	CAPACIDADE MÁXIMA DE OPERAÇÃO	Foi verificado que a identificação da capacidade máxima de operação encontra-se em bom estado de conservação.	NADA CONSTA	-

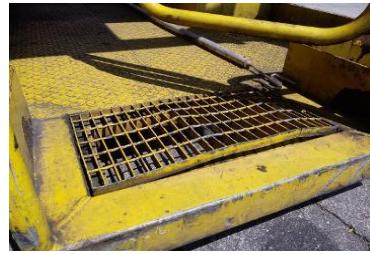
3	GRADE DE PISO	Foi evidenciado na presente inspeção que a grade de piso encontra-se danificada.	Necessário providenciar substituição da grade do piso, a fim de evitar acidentes.	P-1

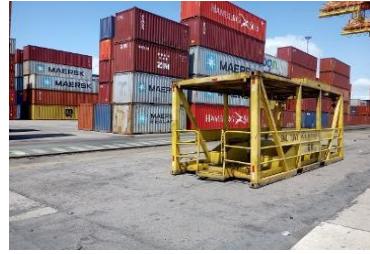
4	EXTERNSOR SPREADER	Foi evidenciado que o local de guarda do equipamento não apresenta divergências.	NADA CONSTA	-

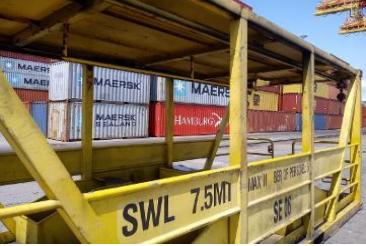
LEGENDA DE PRIORIDADE:
					P0 = Crítico
					P1 = Prioridade Alta
					P2 = Prioridade Média
					P3 = Prioridade Baixa
Nº	LOCAL	SITUAÇÃO ENCONTRADA	RECOMENDAÇÃO	PRIORIDADE	FOTO
5	PLAQUETA	Foi evidenciado que o equipamento não possui placa de informações.	Necessário providenciar instalação de placa de informações no corpo do equipamento.	P-2

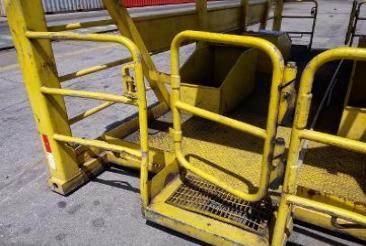
6	PORTE DE ACESSO	Foi verificado que a estrutura da porta de acesso 1 encontra-se danificada.	Necessário providenciar reparo na estrutura da porta.	P-1

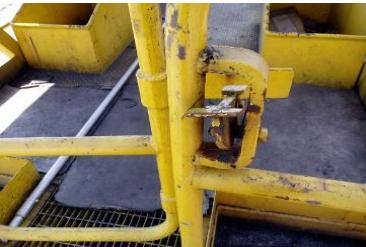
7	PORTE DE ACESSO	Foi evidenciado que a trava da porta de acesso 2 encontra-se danificada.	Necessário providenciar reparo na trava da porta.	P-1

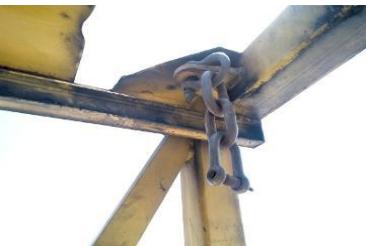
8	CORRENTE	Foi evidenciado que a corrente e manilha apresenta corrosão superficial.	Necessário providenciar tratamento da corrosão superficial na corrente e manilha.	P-3

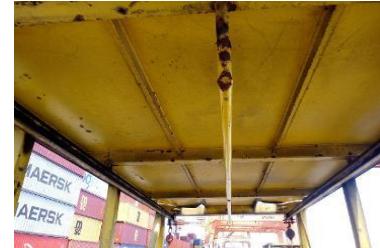
Nº	LOCAL	SITUAÇÃO ENCONTRADA	RECOMENDAÇÃO	PRIORIDADE	FOTO
9	GAIOLA DE TRANSPORTE	Foi verificado que o teto do equipamento apresenta chapas deformadas.	Necessário providenciar adequação das chapas deformadas.	P-1

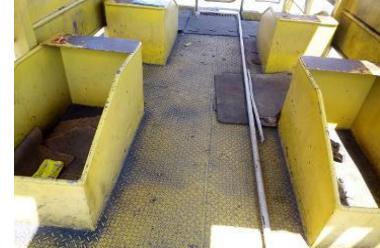
10	GAIOLA DE TRANSPORTE	Foi evidenciado que o equipamento encontra-se com acúmulo de sujidades.	Necessário providenciar limpeza periódica no equipamento.	P-3

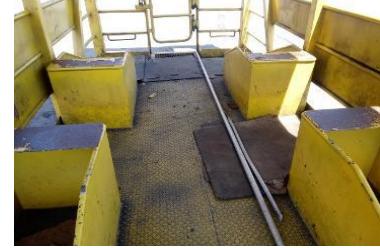
11	GAIOLA DE TRANSPORTE	Foi evidenciado que o equipamento apresenta partes com corrosão superficial.	Necessário providenciar tratamento e pintura.	P-3

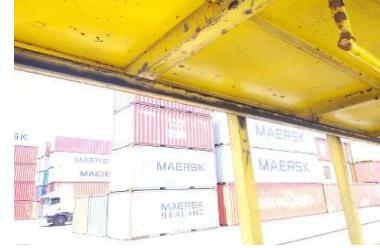
12	TRILHO	Foi verificado que o trilho 1 apresenta corrosão superficial.	Necessário providenciar tratamento e pintura no trilho 1.	P-3

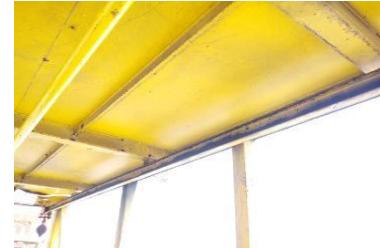
Nº	LOCAL	SITUAÇÃO ENCONTRADA	RECOMENDAÇÃO	PRIORIDADE	FOTO
13	TRILHO	Foi verificado que o trilho 2 apresenta corrosão superficial.	Necessário providenciar tratamento e pintura no trilho 2.	P-3

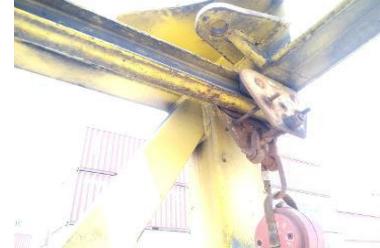
14	TROLLEY	Foi verificado que o trolley 1 apresenta corrosão superficial	Necessário providenciar tratamento e pintura.	P-2

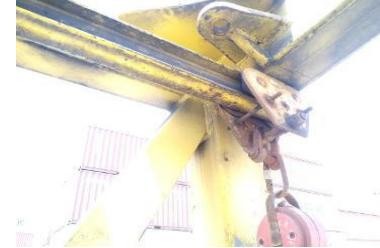
15	TROLLEY	Foi evidenciado que o trolley não possui lubrificação.	Necessário providenciar lubrificação no trolley 1	P-3

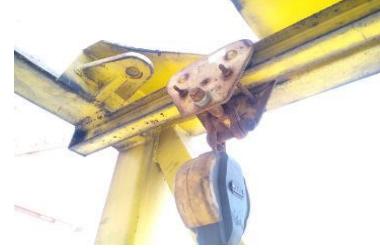
16	TROLLEY	Foi verificado que o trolley 2 apresenta corrosão superficial.	Necessário providenciar tratamento e pintura.	P-2

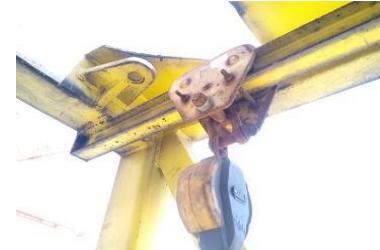
LEGENDA DE PRIORIDADE:
Cliente:		TECON	Data:	22/10/2021	P0 = Crítico
Identificação / Tag:		Gaiola de Transporte (SE-06)	Nº do Relatório:	5021	P1 = Prioridade Alta
Serviço:		NR-29	Norma de Ref.:	Conforme Portaria MTE 1080, de 16/07/2014.	P2 = Prioridade Média
					P3 = Prioridade Baixa
Nº	LOCAL	SITUAÇÃO ENCONTRADA	RECOMENDAÇÃO	PRIORIDADE	FOTO
17	TROLLEY	Foi evidenciado que o trolley 2 não possui lubrificação.	Necessário providenciar lubrificação no trolley 2.	P-3

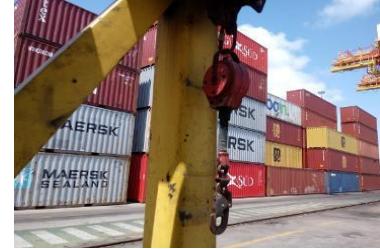
18	TRAVA QUEDAS	Foi evidenciado que o trava quedas 1 não possui plano de manutenção.	Necessário providenciar manutenção periódica e inspeção do trava quedas 1.	P-2

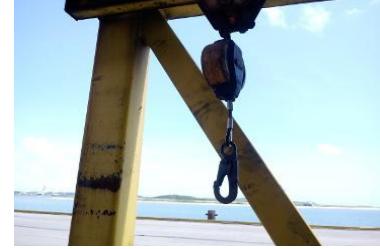
19	TRAVA QUEDAS	Foi evidenciado que o trava quedas 2 não possui plano de manutenção.	Necessário providenciar manutenção periódica e inspeção do trava quedas 2.	P-2

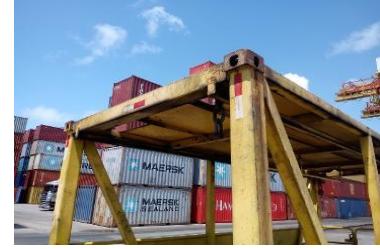
20	SOLDA	Foi evidenciado que as soldas da parte superior 1 encontram-se em bom estado de conservação.	NADA CONSTA	-

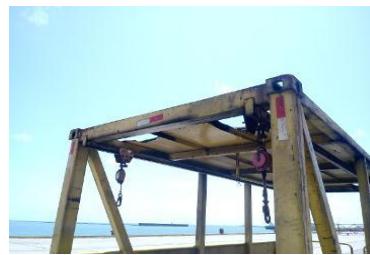
Nº	LOCAL	SITUAÇÃO ENCONTRADA	RECOMENDAÇÃO	PRIORIDADE	FOTO
21	<b>SOLDА</b>	Foi evidenciado que as soldas da parte superior 2 encontram-se em bom estado de conservação.	NADA CONSTA	-

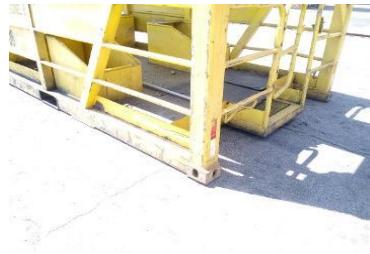
22	<b>SOLDА</b>	Foi evidenciado que as soldas da parte inferior 2 encontram-se em bom estado de conservação.	NADA CONSTA	-

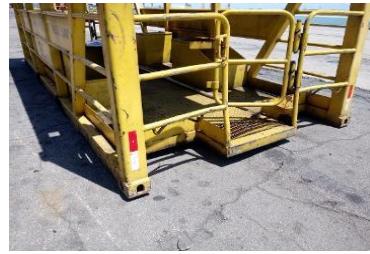
23	<b>SOLDА</b>	Foi evidenciado que as soldas da parte inferior 1 encontram-se em bom estado de conservação.	NADA CONSTA	-

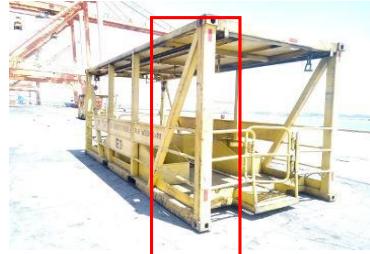
24	<b>GAIOLA DE TRANSPORTE</b>	Foi evidenciado que a estrutura da gaiola encontra-se com desgaste em sua pintura.	Necessário realizar pintura na estrutura da gaiola, afim de evitar o inicio do processo corrosivo.	P-3
