## LAUDO CONFORME NR-29

# TECON

### Gaiola de Transporte (SE-07)

Contratante ..... TECON  
 Responsável/Representante ..... Sr. Carlos Alberto  
 Relatório ..... 5022  
 Obra ..... 2349  
 Equipamento ..... Gaiola de Transporte (SE-07)  
 Data do Relatório ..... 30/10/2021  
 Data do Início da Inspeção ..... 18/10/2021  
 Data do Término da Inspeção ..... 18/10/2021  
 Tipo de Inspeção ..... Relatório de Integridade  
 Equipe Técnica Envolvida ..... Engenheiro: Rodrigo Kenji  
 ..... Engenheiro: Carlos Henrique

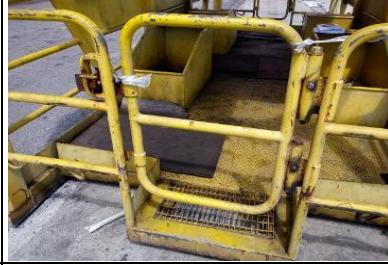
LEGENDA DE PRIORIDADE:
					P0 = Crítico
					P1 = Prioridade Alta
					P2 = Prioridade Média
					P3 = Prioridade Baixa
Nº	LOCAL	SITUAÇÃO ENCONTRADA	RECOMENDAÇÃO	PRIORIDADE	FOTO
5	<b>PORTE DE ACESSO</b>	Foi verificado que a estrutura da porta de acesso 1 encontra-se em bom estado de conservação.	NADA CONSTA	-

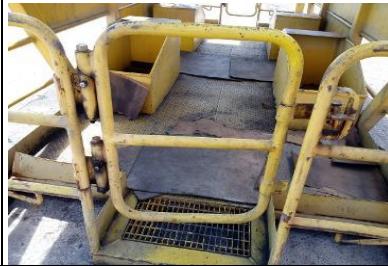
6	<b>PORTE DE ACESSO</b>	Foi verificado que a estrutura da porta de acesso 2 encontra-se em bom estado de conservação.	NADA CONSTA	-

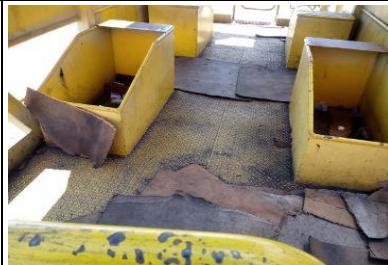
7	<b>PISO</b>	Foi evidenciado que o piso encontra-se em bom estado de conservação.	NADA CONSTA	-

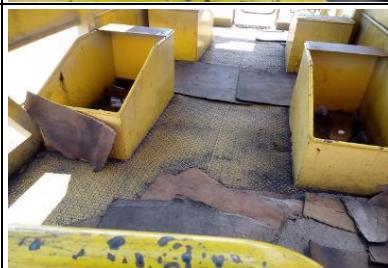
8	<b>GAIOLA DE TRANSPORTE</b>	Foi evidenciado que o equipamento encontra-se com acúmulo de sujidades.	Necessário providenciar limpeza periódica no equipamento.	P-3

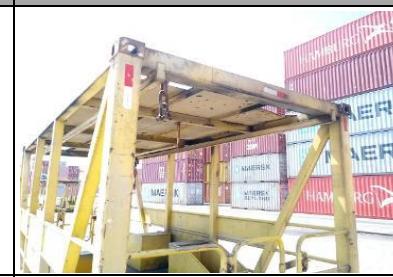
LEGENDA DE PRIORIDADE:
					P0 = Crítico
					P1 = Prioridade Alta
					P2 = Prioridade Média
					P3 = Prioridade Baixa
Nº	LOCAL	SITUAÇÃO ENCONTRADA	RECOMENDAÇÃO	PRIORIDADE	FOTO
9	SOLDA	Foi evidenciado que as soldas da parte superior 2 encontram-se em bom estado de conservação.	NADA CONSTA	-

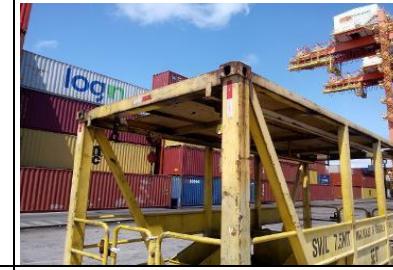
10	SOLDA	Foi evidenciado que as soldas da parte superior 1 encontram-se em bom estado de conservação.	NADA CONSTA	-

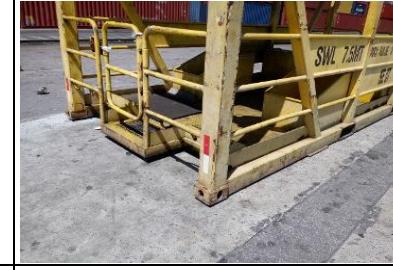
11	SOLDA	Foi evidenciado que as soldas da parte inferior 1 encontram-se em bom estado de conservação.	NADA CONSTA	-

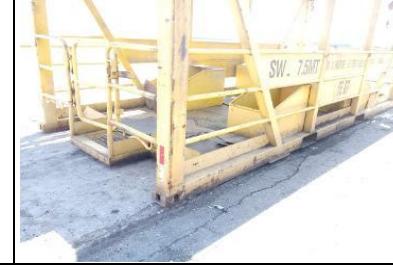
12	SOLDA	Foi evidenciado que as soldas da parte inferior 2 encontram-se em bom estado de conservação.	NADA CONSTA	-

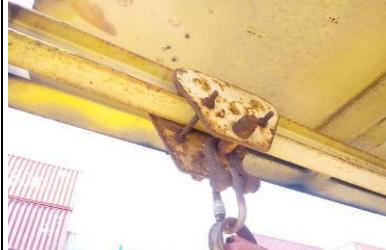
Nº	LOCAL	SITUAÇÃO ENCONTRADA	RECOMENDAÇÃO	PRIORIDADE	FOTO
13	TROLLEY	Foi verificado que o trolley 1 apresenta pontos de corrosão.	Necessário providenciar tratamento e pintura.	P-2

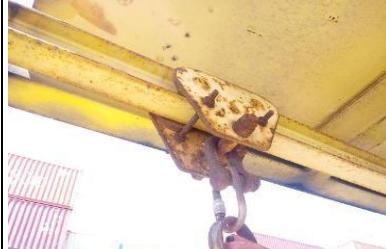
14	TROLLEY	Foi evidenciado que o trolley não possui lubrificação.	Necessário providenciar lubrificação no trolley 1.	P-3

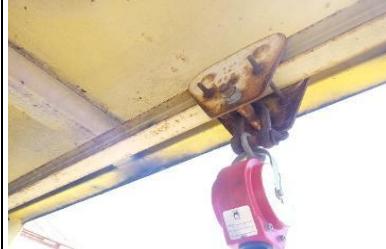
15	TROLLEY	Foi verificado que o trolley 2 apresenta pontos de corrosão.	Necessário providenciar tratamento e pintura.	P-2

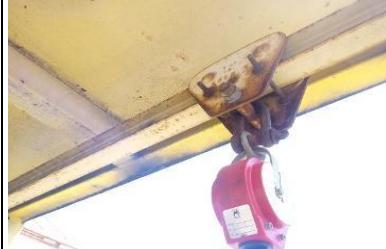
16	TROLLEY	Foi evidenciado que o trolley não possui lubrificação.	Necessário providenciar lubrificação no trolley 2.	P-2

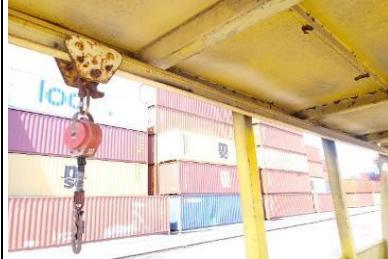
LEGENDA DE PRIORIDADE:
					P0 = Crítico
					P1 = Prioridade Alta
					P2 = Prioridade Média
					P3 = Prioridade Baixa
Nº	LOCAL	SITUAÇÃO ENCONTRADA	RECOMENDAÇÃO	PRIORIDADE	FOTO
17	TRILHO	Foi verificado que o trilho 1 apresenta corrosão superficial.	Necessário providenciar tratamento e pintura no trilho 1	P-2

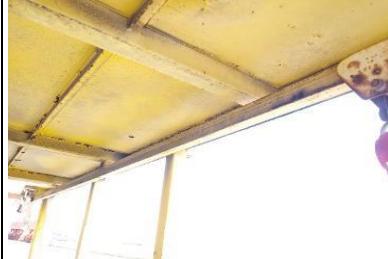
18	TRILHO	Foi verificado que o trilho 2 apresenta corrosão superficial.	Necessário providenciar tratamento e pintura no trilho 2	P-2

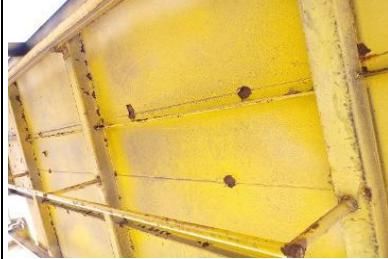
19	TETO	Foi evidenciado que o teto da gaiola apresenta corrosão superficial.	Necessário providenciar tratamento e pintura no teto da gaiola.	P-2

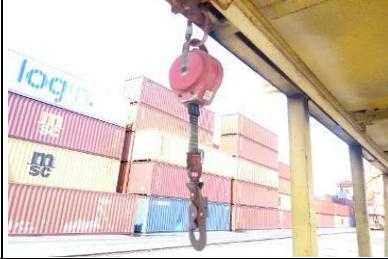
20	TRAVA QUEDAS	Foi evidenciado que o trava quedas 1 não possui plano de manutenção.	Necessário providenciar manutenção periódica e inspeção do trava quedas 1.	P-2

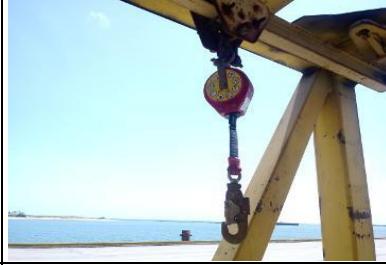
LEGENDA DE PRIORIDADE:
					P0 = Crítico
					P1 = Prioridade Alta
					P2 = Prioridade Média
					P3 = Prioridade Baixa
Nº	LOCAL	SITUAÇÃO ENCONTRADA	RECOMENDAÇÃO	PRIORIDADE	FOTO
21	TRAVA QUEDAS	Foi evidenciado que o trava quedas 2, identificado como 35011 não possui plano de manutenção.	Necessário providenciar manutenção periódica e inspeção do trava quedas 2.	P-2

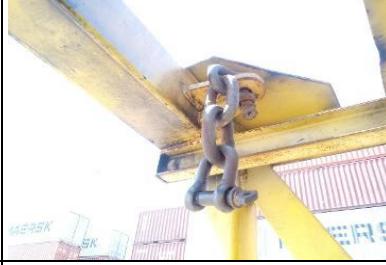
22	CORRENTE	Foi evidenciado que a corrente e manilha 1 apresentam corrosão superficial.	Necessário providenciar tratamento da corrosão superficial na corrente e manilha.	P-3

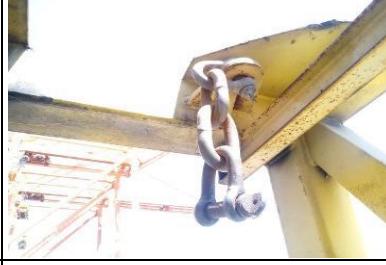
23	CORRENTE	Foi evidenciado que a corrente e manilha 2 apresentam corrosão superficial.	Necessário providenciar tratamento da corrosão superficial na corrente e manilha.	P-3

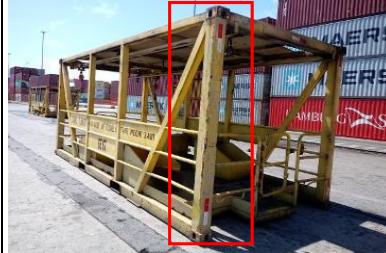
24	GAIOLA DE TRANSPORTE	Foi evidenciado que a estrutura da gaiola encontra-se com desgaste em sua pintura.	Necessário realizar pintura na estrutura da gaiola, afim de evitar inicio de processo corrosivo.	P-3
